# 東京国道事務所管内約1万本の 効率的な街路樹診断について

<sup>1</sup>関東地方整備局 東京国道事務所 管理第二課 (〒102-8340 東京都千代田区九段南1-2-1 15階)

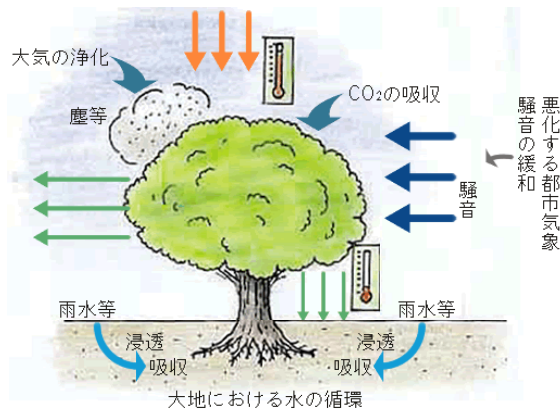
図-1 樹木による生活環境保全イメージ

街路樹は、騒音の緩和や大気の浄化による生活環境の保全、火災の延焼防止等の防災、夏の暑い日差しを和らげる緑陰の形成、紅葉や並木による景観向上など、重要な役割を担っている。(図-1、写真-1) 一方で、枯れや腐朽など枝や幹根の異常が原因で落枝や倒木が発生すれば、国民の生命・財産に影響を及ぼす。

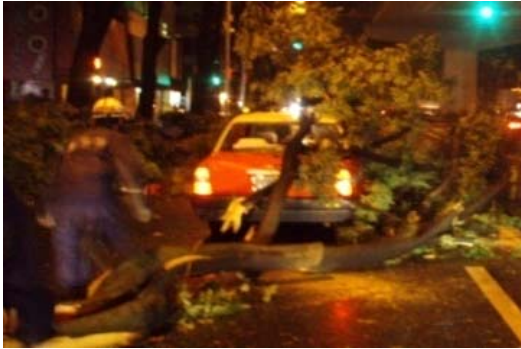
写真-2 落枝による車両損傷状況 (H24. 6. 18)

日付	被害状況	気象条件	管理瑕疵有無
1	H24.6.19	①落枝により通行車両3台(写真2) ②落枝により沿道家屋屋根を損傷	台風4号	管理瑕疵なし
3	H24.7.14	落枝により通行車両を損傷(写真3)	普通の風	管理瑕疵確定
4	H24.8.13	落枝により通行バイクの運転手に接触(写真4)	普通の風	管理瑕疵確定
5	H24.9.21	落枝により駐車車両のフロントガラス損傷	普通の風	請求なし
6	H24.9.27	落枝により通行車両のボンネット損傷	普通の風	請求なし
