平成25年度 河川内の樹木伐採等について

富士川を適切に管理することを目的に、河川内に繁茂しております樹木の伐採を行います。

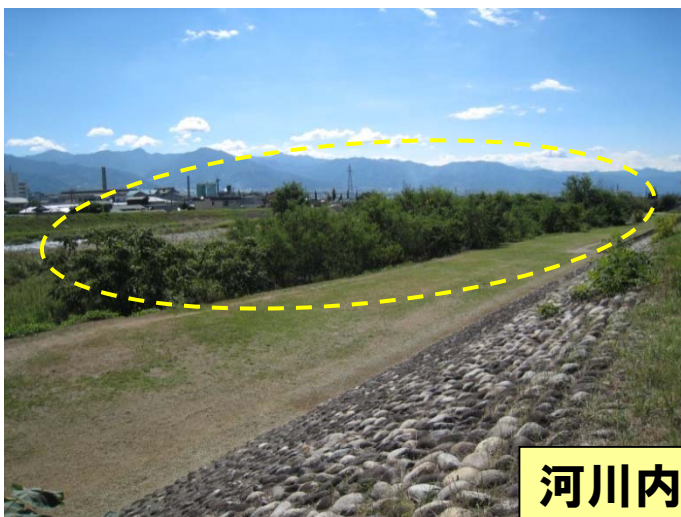
河川内に繁茂する樹木

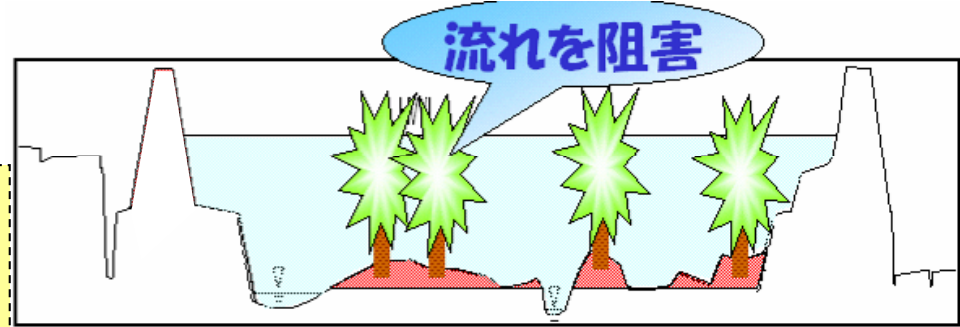
- ・ 樹木が洪水時の流れを阻害します。

- ・ 上流域で、水位が上昇します。
- ・ 土砂の堆積を助長し、川底の上昇を招き、更なる流れの阻害を誘発します。

その結果・・・ 河原が固定化する

中小規模の洪水でも堤防や河岸を急激に削られる流れが生じる恐れがあります。

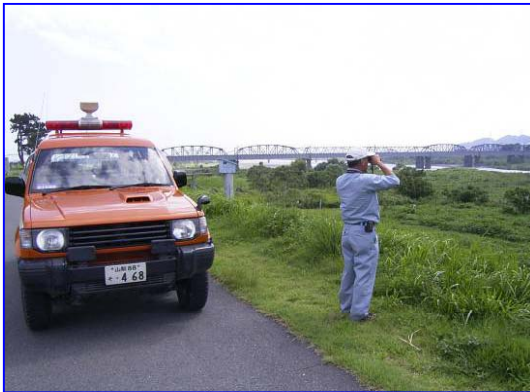
河川巡視の状況

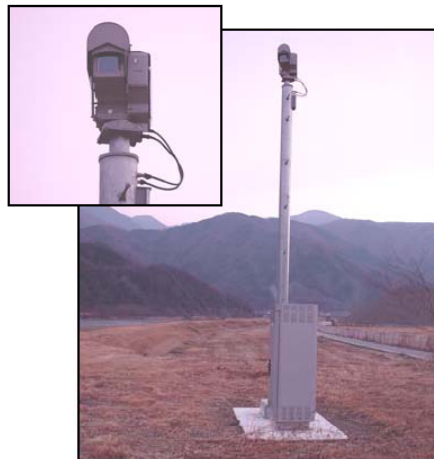
河川監視カメラ

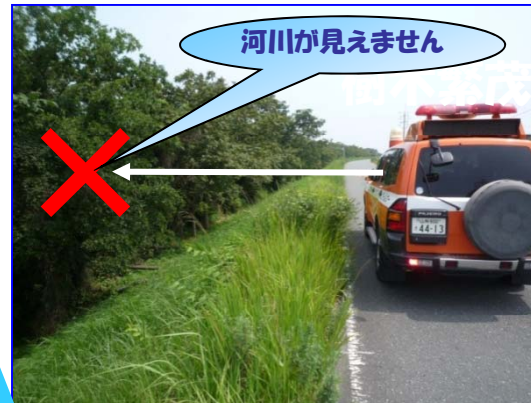
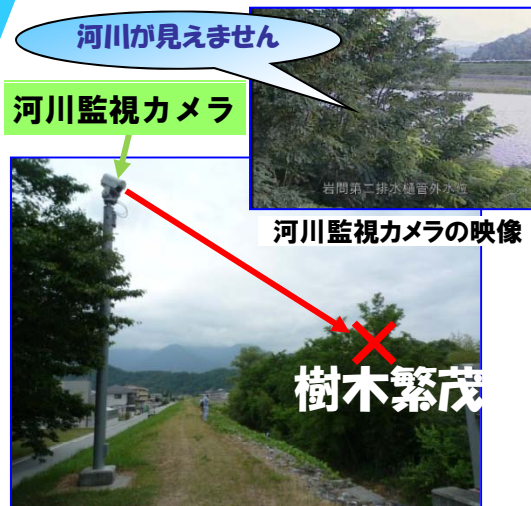
樹木が繁茂すると、河川の様子が見えにくくなり、河川管理上、支障となります。

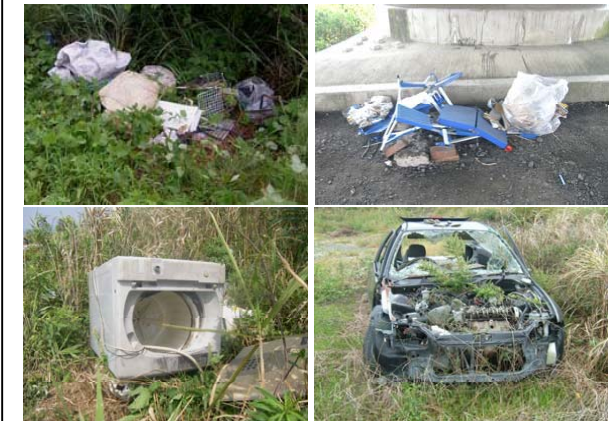
投棄されたゴミ

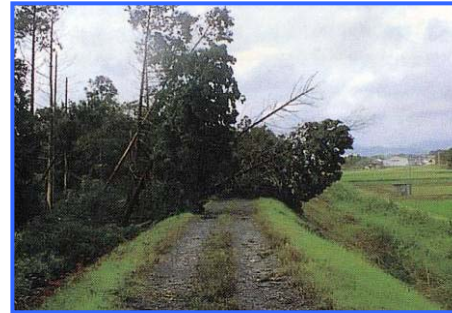
倒木により
堤防へ影響

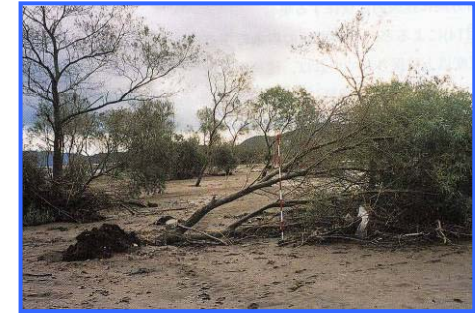
倒木が流木となり
施設へ影響

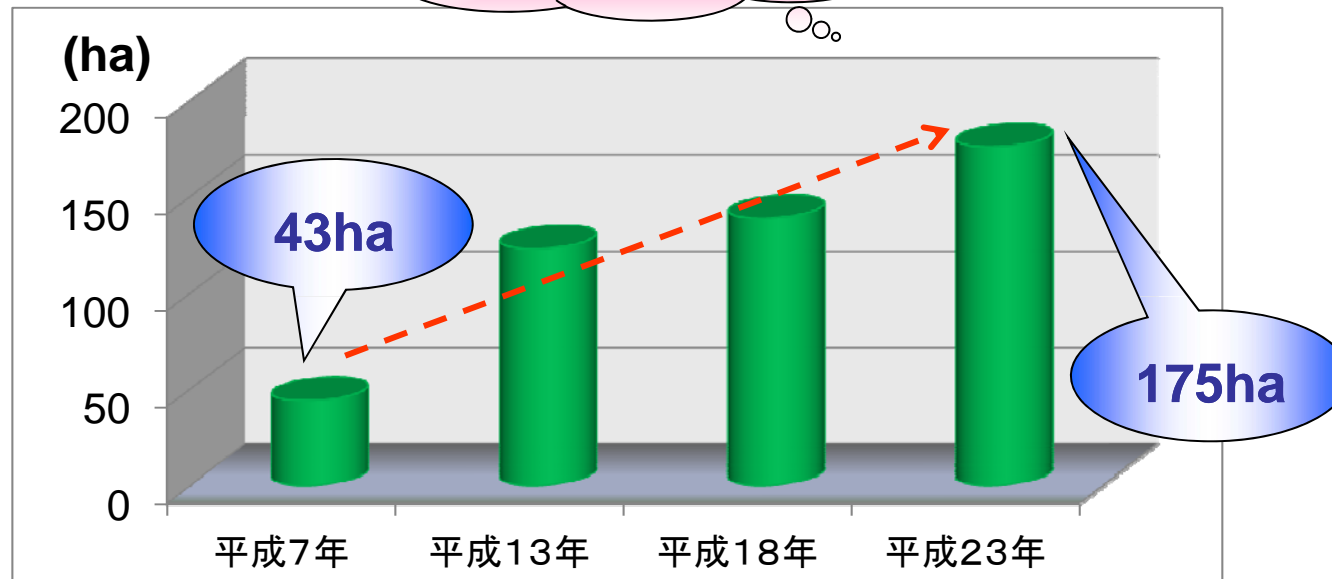
約4倍に増加！

●河川水辺の国勢調査（植物調査）結果 ※5年に1回実施

- 河川内樹木の中でハリエンジュの増加が著しい状況となっています。
- ハリエンジュを主とした樹木伐採を行っていますが、数年で再生してしまうハリエンジュの特性から、平成23年調査結果でも増加しています。

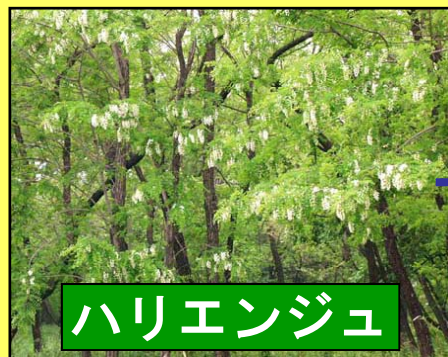
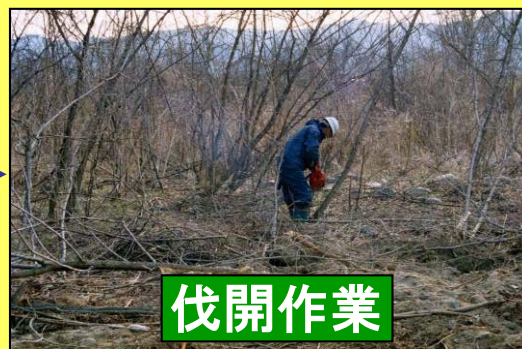
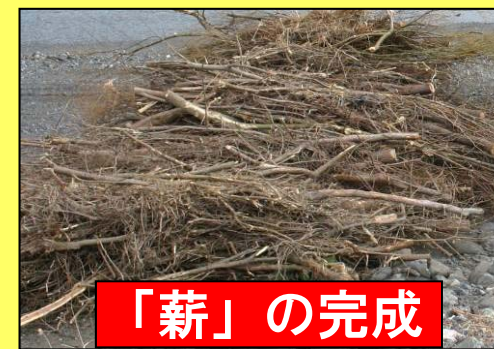
再利用材になるまで

- ・伐木は、チェーンソー等で根本から切ります。
- ・除根は、伐木後、重機にて根を掘り起こします。
- ・除根により護岸や河岸に影響する箇所は、除根を行わない場合もあります。

伐採した樹木の有効利用を図るため、**薪（まき）**に加工し、希望者への配布を検討しております。
