8月29日アオコ対策状況

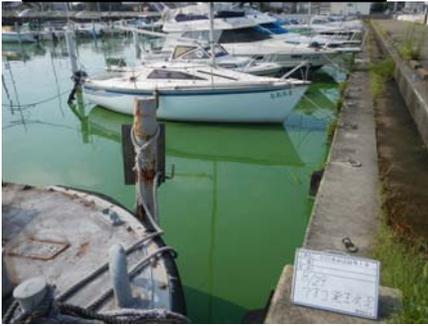
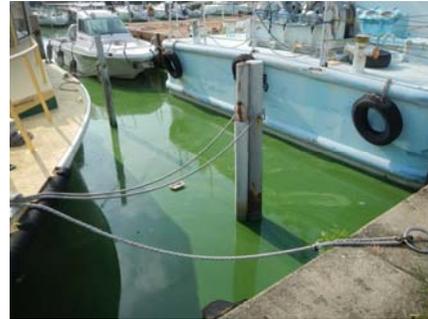
水馬アオコ発生状況①

1. 対策箇所: 土浦港
2. 発生状況: 土浦港内レベル3~6のアオコ発生。
3. 対策内容: 「水馬」にて運転準備からアオコ回収
4. 対策効果: 水馬周辺はレベル5のアオコが発生していた。気温の上昇とともに、アオコの腐敗が始まり、一部レベル6になるところもあったが、回収作業により、腐敗までには、至らなかった。

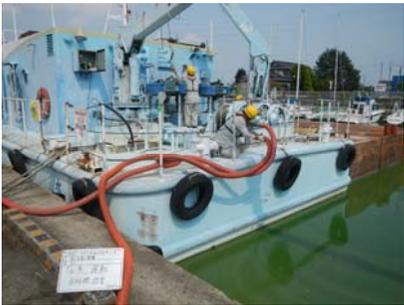
水馬回収機設置状況

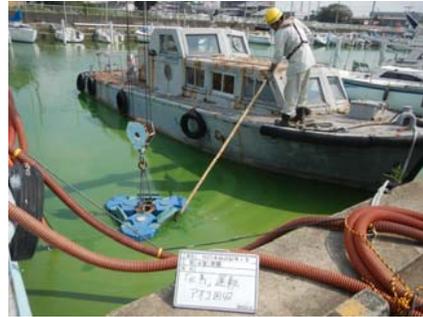
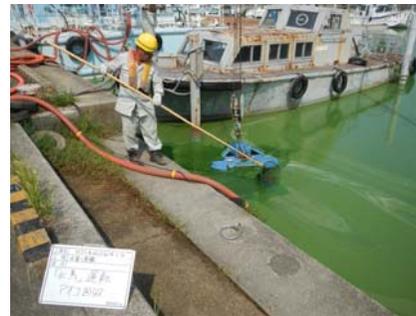
水馬アオコ回収状況①

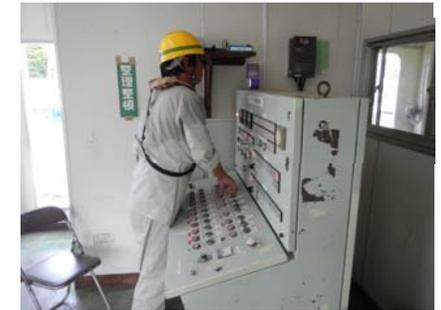
水馬運転状況①

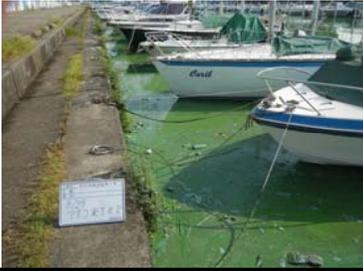
作業前アオコ発生状況①

1. 対策箇所: 土浦港
2. 発生状況: 土浦港内、レベル3~6のアオコ発生
3. 対策内容: 作業船2隻にて、攪拌作業。
4. 対策効果: レベル5のアオコがかなり広範囲にわたり発生し、午後から気温の上昇とともにレベル6になり悪臭を発生するところがある。攪拌作業中は、レベル4程度でおさまっているが、風の影響ですぐに、レベル5に上昇

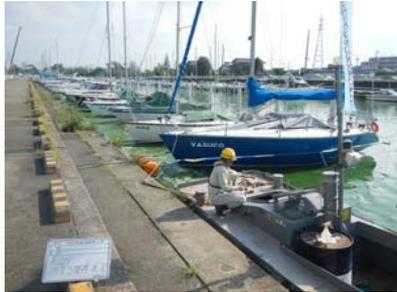
作業船によるアオコ攪拌作業①

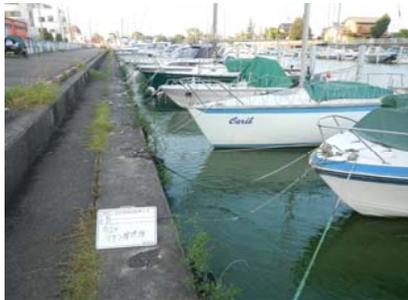
アオコ攪拌作業後①

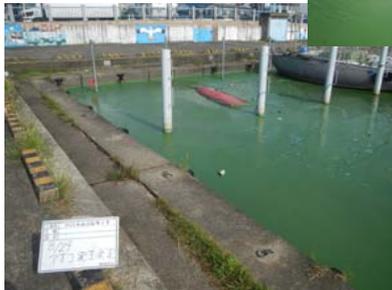
作業前アオコ発生状況③

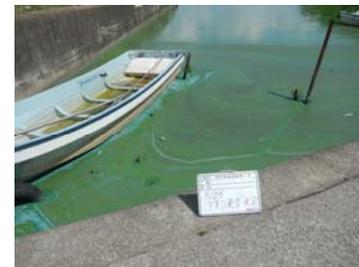
作業前アオコ発生状況④

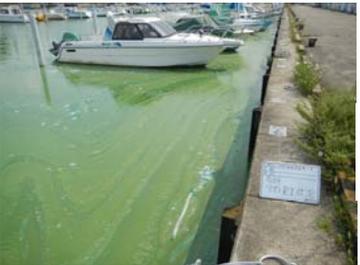
作業前アオコ発生状況②

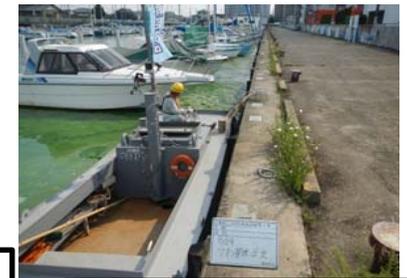
作業船によるアオコ攪拌作業②

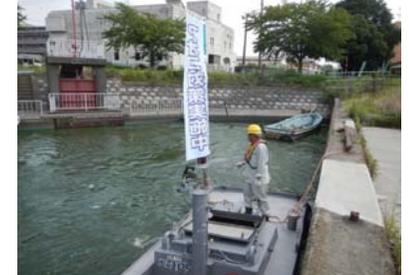
作業船によるアオコ攪拌作業④
