9月3日アオコ対策状況

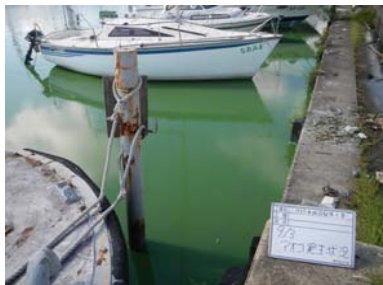
水馬アオコ発生状況①

1. 対策箇所: 土浦港
2. 発生状況: 土浦港内レベル3~5のアオコ発生。
3. 対策内容: 「水馬」にて運転、アオコ回収・脱水
4. 対策効果: 水馬脱水アオコ2本 累計7本
水馬周辺はレベル5のアオコ発生。午後から気温が上昇するも、風が南よりの風になり、全体的にアオコが野球場側にふきよせられるのと、回収作業の効果により、水馬周辺のアオコはレベル4程度まで低下。

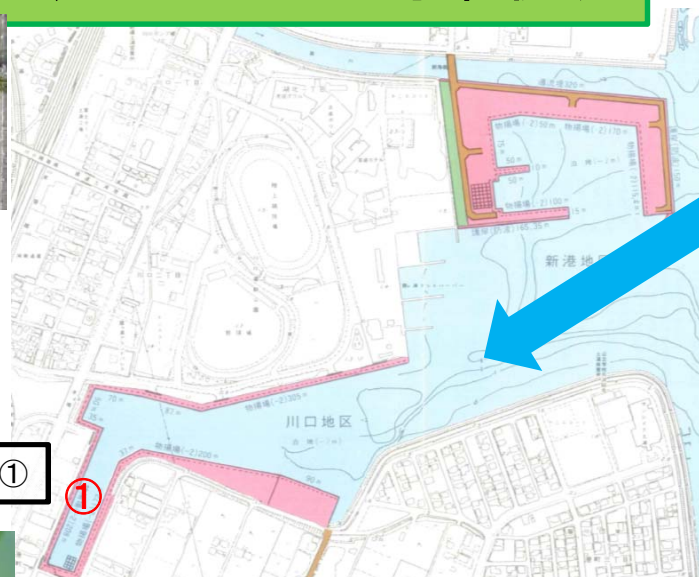
水馬アオコ回収状況①

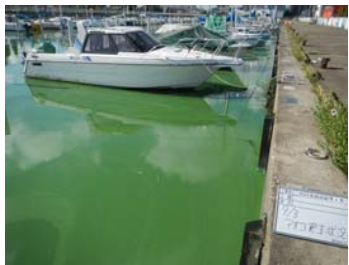
作業前アオコ発生状況②

1. 対策箇所: 土浦港
2. 発生状況: 土浦港内、レベル3~5のアオコ発生
3. 対策内容: 作業船2隻にて、攪拌作業。
4. 対策効果: 岸壁周囲は全体にレベル5で、気温の上昇とともに、各所レベル5強からレベル6になるところあり、攪拌作業により、レベル4に低下することで、レベル6になるのを防いだ。また午後から南風により全体的に野球場側にアオコが吹き寄せられていた。

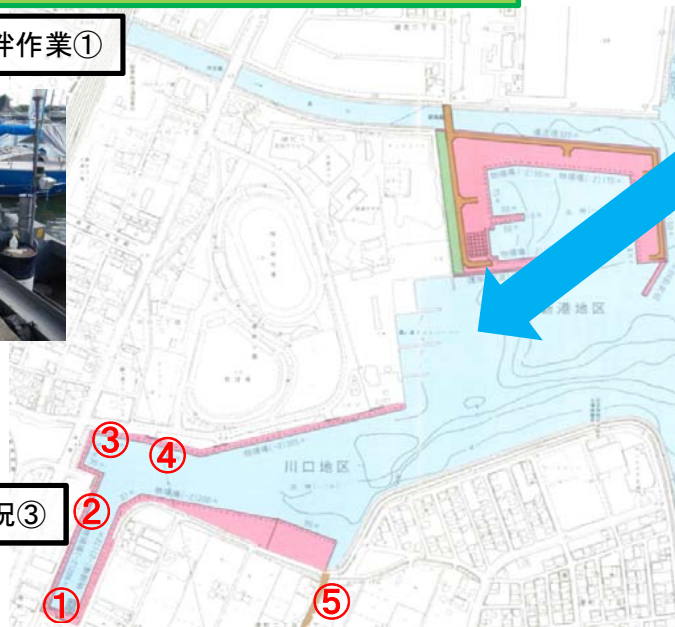
作業船によるアオコ攪拌作業③
