9月4日アオコ対策状況

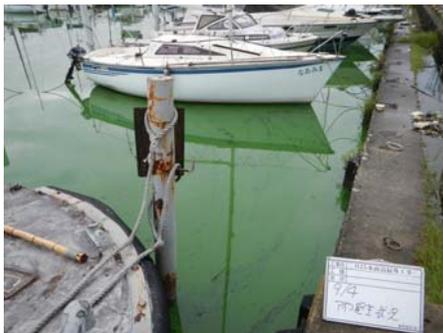
水馬アオコ発生状況①

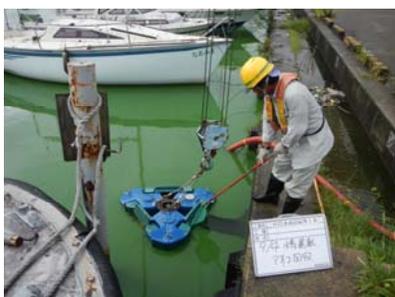
水馬アオコ回収状況①

1. 対策箇所: 土浦港
2. 発生状況: 土浦港内レベル3~5のアオコ発生。
3. 対策内容: 「水馬」にて運転、アオコ回収・脱水
4. 対策効果: 水馬脱水アオコ3本 累計10本

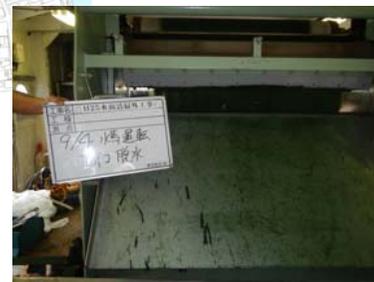
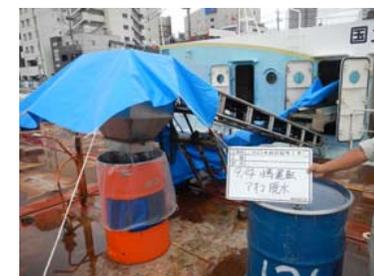
水馬脱水状況①

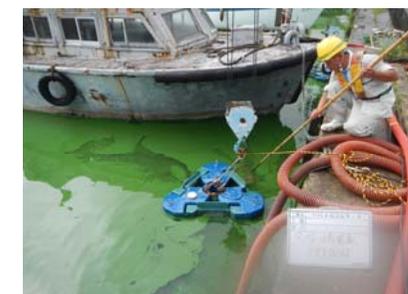
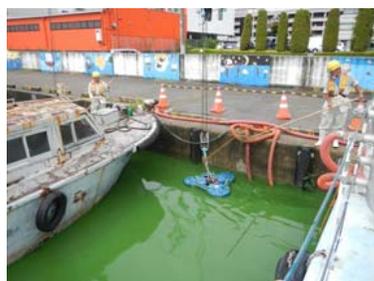
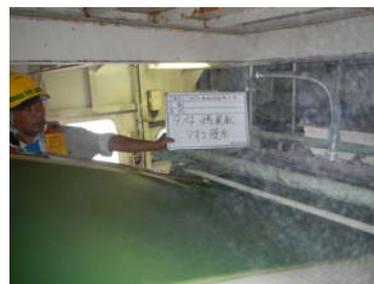
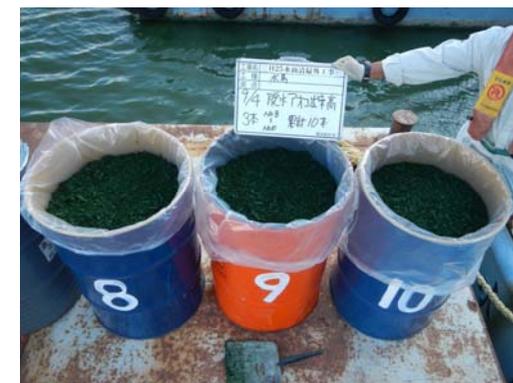
水馬脱水アオコ3本

朝方の雨の後、土浦港内は全体的にアオコが薄くレベル3~4であったが作業開始後、天気が回復するにつれ、アオコが発生し、各所隅の方は、レベル5まで上昇、水馬周辺は回収作業もありレベル3~4でレベル上昇にはならなかった。

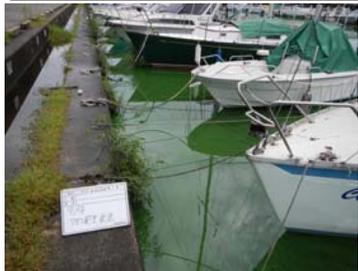
作業前アオコ発生状況①

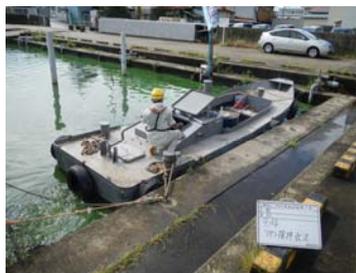
作業船によるアオコ攪拌作業①

1. 対策箇所: 土浦港
2. 発生状況: 土浦港内、レベル3~5のアオコ発生
3. 対策内容: 作業船2隻にて、攪拌作業。
4. 対策効果: 朝方の雨の後、土浦港内は全体的にアオコが薄くレベル3~4程度であったが、天気の回復とともにアオコレベルが上がった。攪拌作業箇所ではレベル3程度に低下するが、午後から南東の風により、③④の箇所は攪拌作業後もアオコが吹き寄せられレベル4であった。

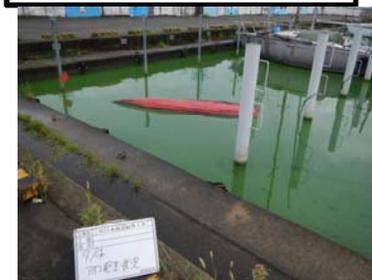
作業前アオコ発生状況③

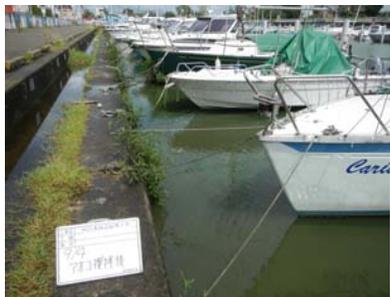
アオコ攪拌作業後①

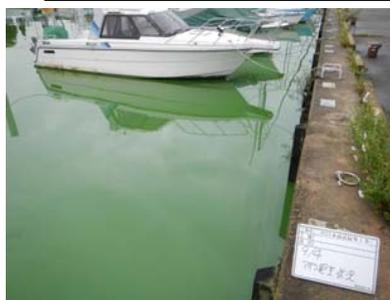
作業前アオコ発生状況②

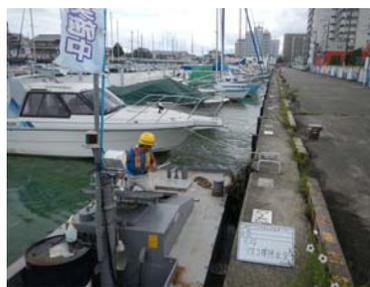
作業船によるアオコ攪拌作業②

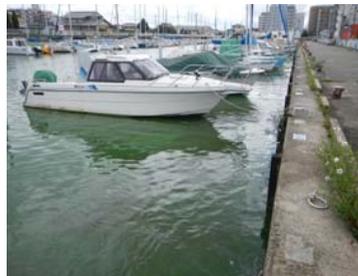
アオコ攪拌作業後②

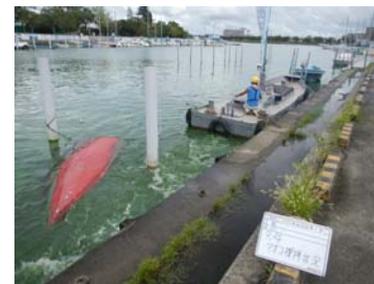
作業船によるアオコ攪拌作業③

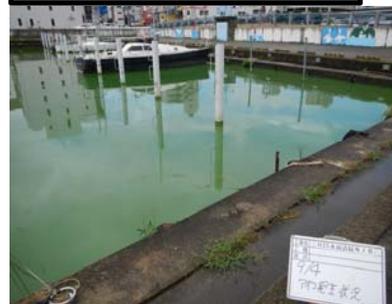
作業前アオコ発生状況④

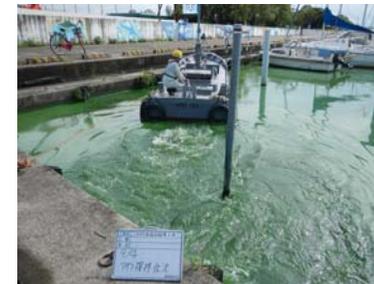
作業船によるアオコ攪拌作業④
