## 9月7日アオコ対策状況

# 9月7日アオコ対策状況

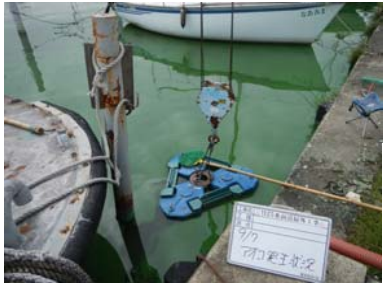
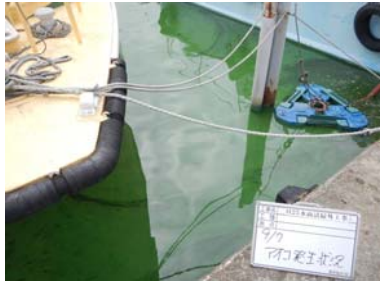
水馬アオコ発生状況①

1. 対策箇所: 土浦港
2. 発生状況: 土浦港内レベル3～5のアオコ発生。
3. 対策内容: 「水馬」にて運転、アオコ回収・脱水
4. 対策効果: 水馬脱水アオコ3本 累計17本  
朝は土浦港内アオコレベルは全体に低く、水馬周辺もレベル3程度であったが、9時半ごろから、曇り空から時々日ざしが差し出すと、一機にレベル5に上昇、回収作業をするも、風向きが北東の為、レベル4～5を維持。

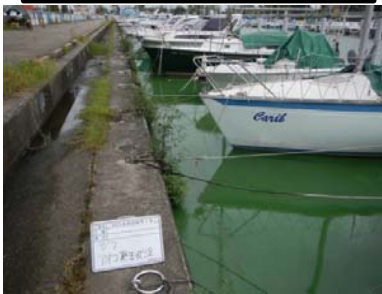
作業前アオコ発生状況①

1. 対策箇所: 土浦港
2. 発生状況: 土浦港内、レベル3～5のアオコ発生
3. 対策内容: 作業船2隻にて、攪拌作業。
4. 対策効果: 朝は土浦港内アオコレベルは全体的に低く、北東の風で吹き寄せられた隅の方にレベル4～5であったが、日ざしが時より差し出した頃から、アオコの発生が見られだし、造船所前①では、攪拌作業中は、レベル3に低下するが、すぐにレベル4～5に上昇。
