## 第四回 堅磐事業検討委員会

# 堅磐地区河道掘削工事の経過について

## モニタリング調査結果について

## 騒音振動調査結果について

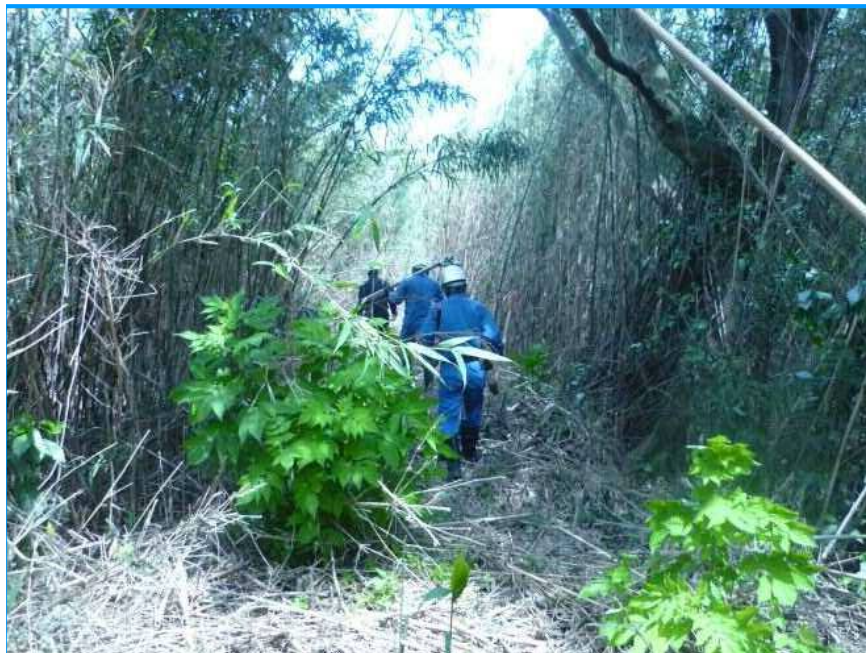
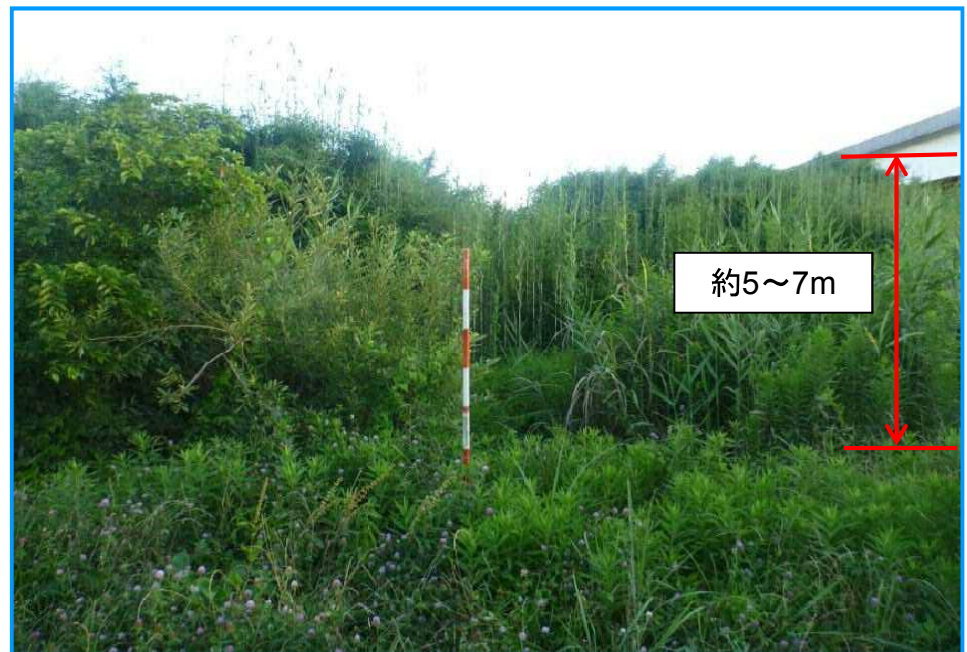
#### 除草のイメージ

◎肩掛け式の除草機械を用い、メダケ、草本の伐採を実施(幅最大約2mの刈り込み)

撮影日：H24.7.31(久慈川左岸6.5k)

H24.5中旬に左の写真のように刈り取り  
(約2ヶ月後の様子)

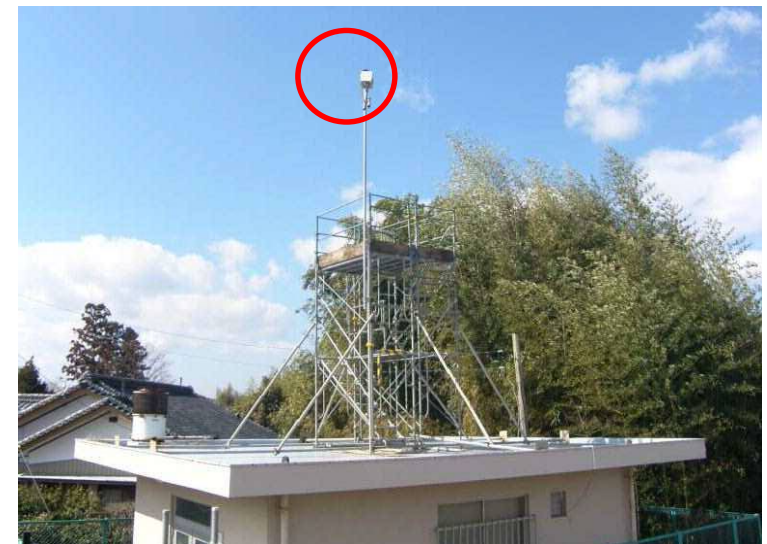
カメラの拡大

定点カメラによる常時観察
