## 9月13日アオコ対策状況

# 9月13日アオコ対策状況

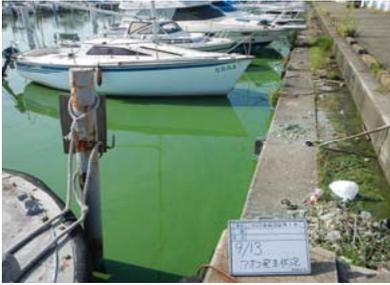
## 水馬アオコ発生状況①

1. 対策箇所: 土浦港
2. 発生状況: 土浦港内レベル3~6のアオコ発生。
3. 対策内容: 「水馬」にて運転、アオコ回収・脱水
4. 対策効果: 水馬脱水アオコ4本 累計33本  
今日は、朝から東の風のため、水馬周辺レベル5のアオコが吹き寄せられていた。午後になると、回収作業も追いつかずレベル5強となり、アオコが黄色く腐敗しはじめていた。

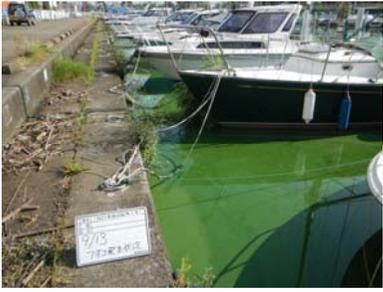
作業前アオコ発生状況①

1. 対策箇所: 土浦港、新川
2. 発生状況: 土浦港内、レベル3~6、新川レベル5のアオコ発生
3. 対策内容: 作業船2隻にて、攪拌作業。
4. 対策効果: 土浦港内は東の風で西側にアオコが吹き寄せられレベル4~6、観光ホテル前は、特にひどくレベル6であったが、攪拌作業によりレベル3に低下。新川は、レベル5で攪拌作業によりレベル3に低下、しかし風が東の為、すぐにアオコがオイルフェンスに吹き寄せられ、レベル上昇。
