9月17日アオコ対策状況

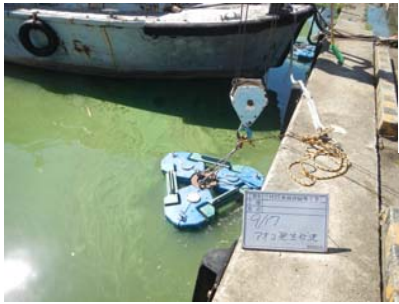
水馬アオコ発生状況①

1. 対策箇所: 土浦港
2. 発生状況: 土浦港内レベル2~3のアオコ発生。
3. 対策内容: 「水馬」にて運転、アオコ回収・脱水
4. 対策効果: 水馬脱水アオコ4本 累計42本
朝は水馬周辺アオコレベル2であったが、10時頃からアオコが浮上し始めレベル3に上昇したので回収作業を始める。回収中もアオコレベルは3であった。

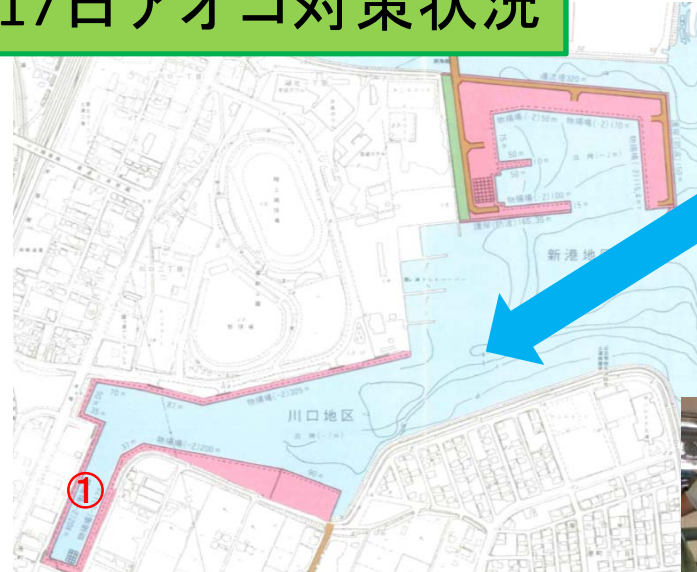
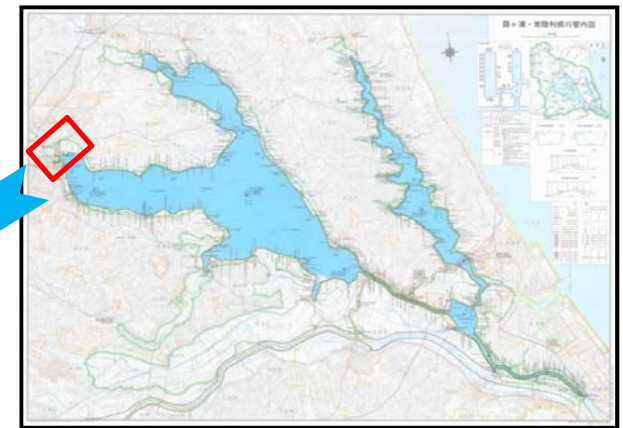
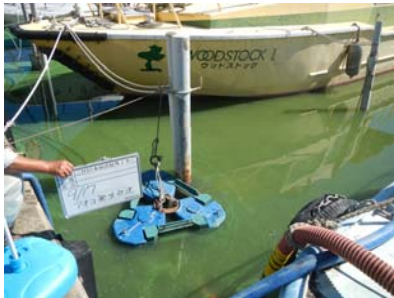
水馬アオコ回収状況①

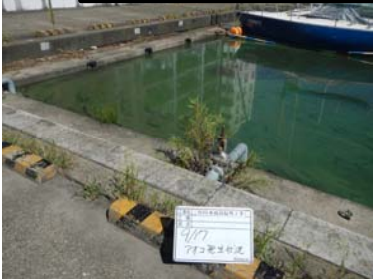
作業前アオコ発生状況①

1. 対策箇所: 土浦港、
2. 発生状況: 土浦港内、レベル2~4
3. 対策内容: 作業船1隻にて、攪拌作業。
4. 対策効果: 土浦港内アオコレベル2~4で①造船所前及び②ビオパーク横の隅部はレベル4。各所攪拌作業を行い、レベル2に低下。
