平成 25 年 10 月 台風 27 号の襲来に伴う富士川砂防事務所管内の状況

平成25年10月26日 12時現在

国土交通省 関東地方整備局 富士川砂防事務所

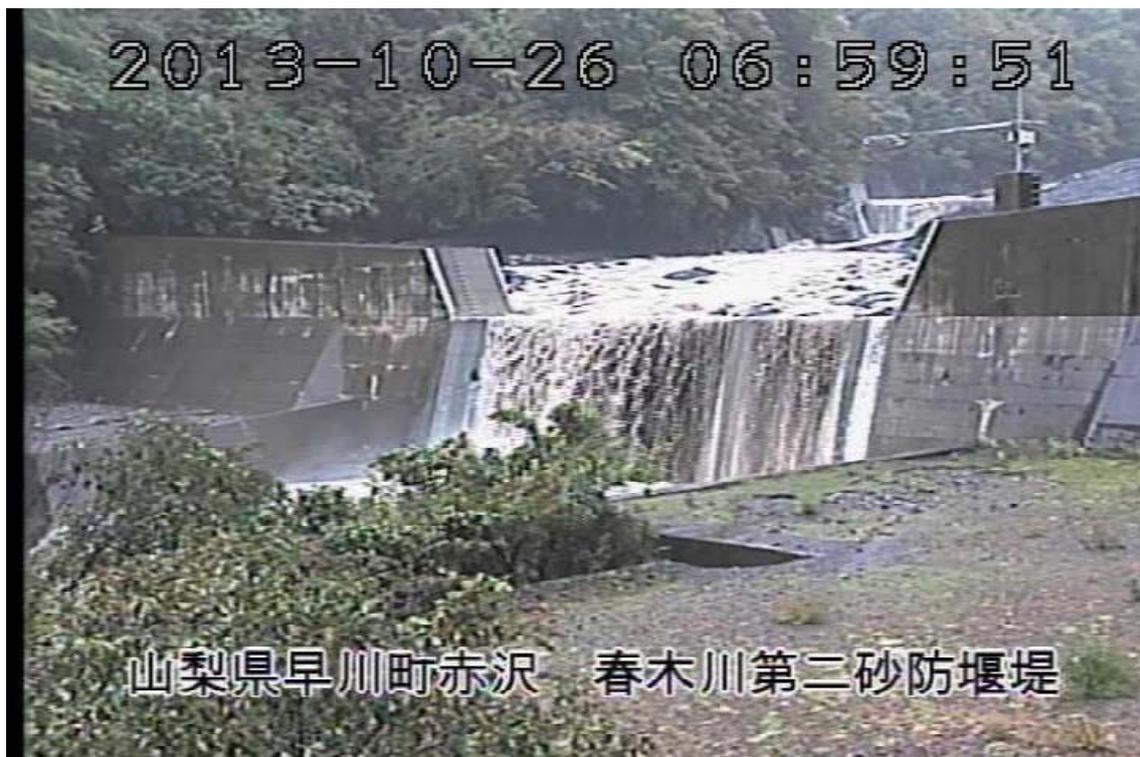
春木川第二砂防堰堤 出水状況（10月26日7時頃撮影）

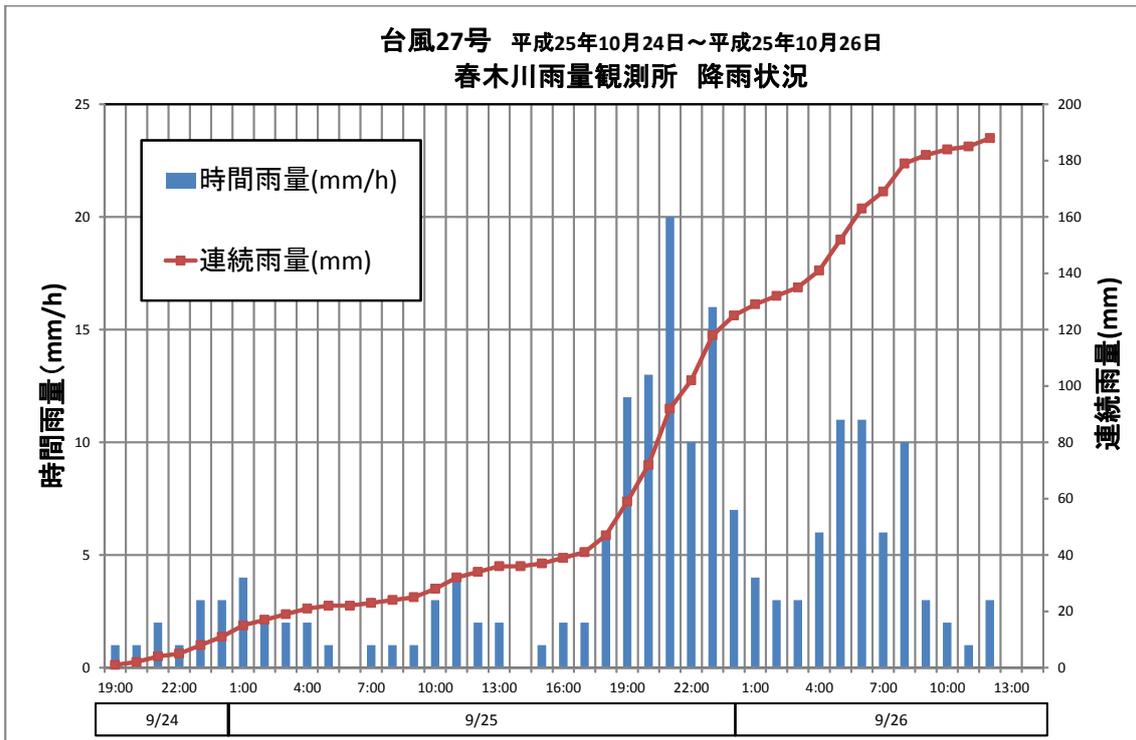
降雨状況（春木川雨量観測所データ）

富士川砂防管内では春木川雨量観測所で連続雨量188mmに達する降雨が観測された。  
（平成25年10月26日 12時現在）

- ・春木川雨量観測所 連続雨量 188 mm 時間最大 20 mm/h
- ・早川雨量観測所 連続雨量 159 mm 時間最大 16 mm/h
- ・奈良田雨量観測所 連続雨量 121 mm 時間最大 11 mm/h
- ・青木雨量観測所 連続雨量 101 mm 時間最大 12 mm/h
- ・日向山雨量観測所 連続雨量 87 mm 時間最大 9 mm/h
- ・入笠雨量観測所 連続雨量 59 mm 時間最大 8 mm/h
