第8回 稲戸井調節池整備・活用検討懇談会

稲戸井調節池 掘削事業に関する報告

平成23年3月1日

国土交通省 利根川上流河川事務所

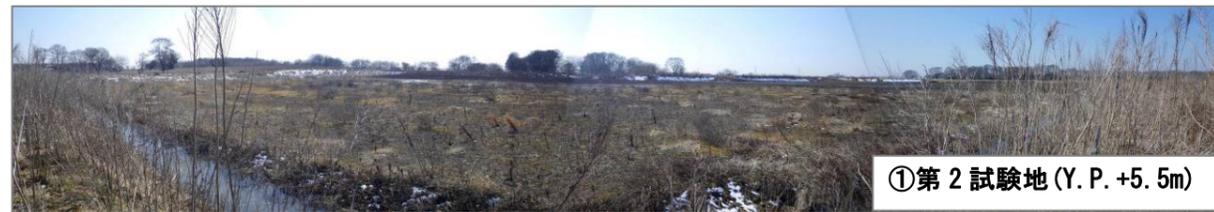
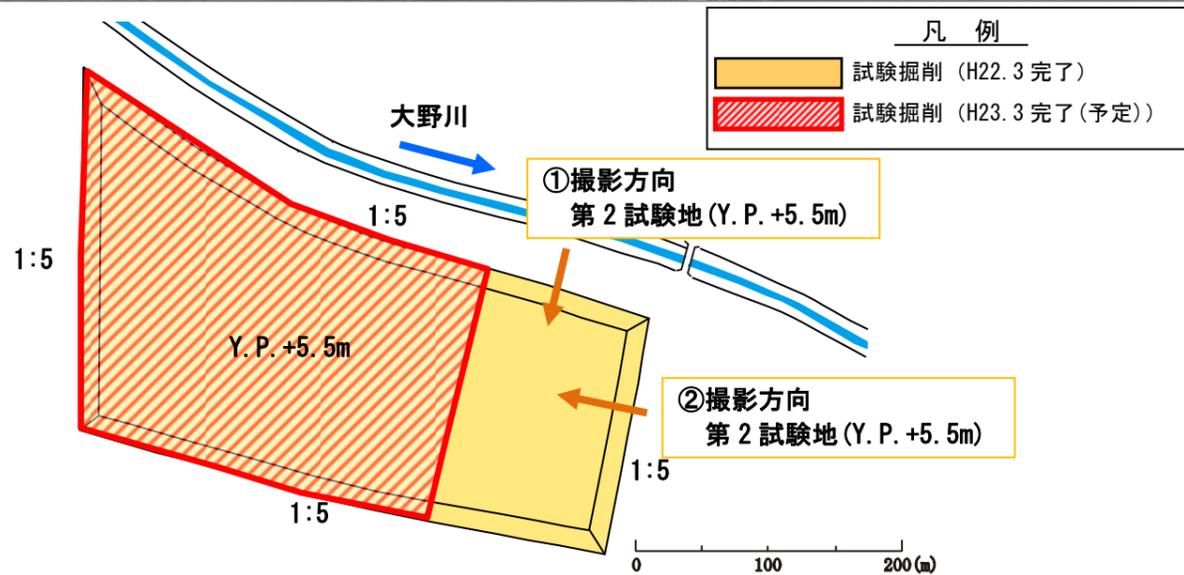
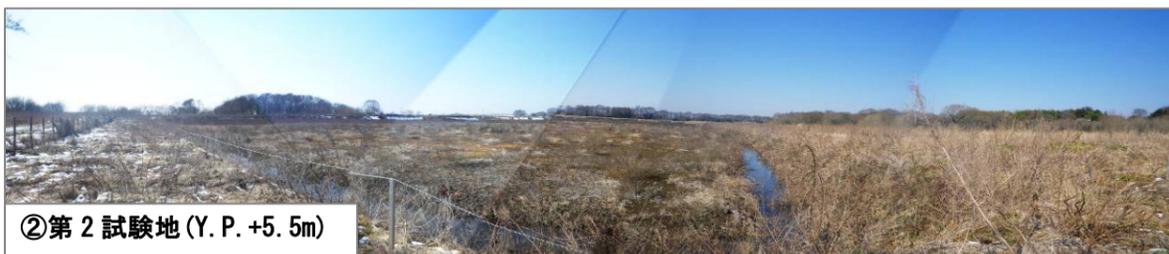
○第2試験地

(※写真：平成23年2月撮影)

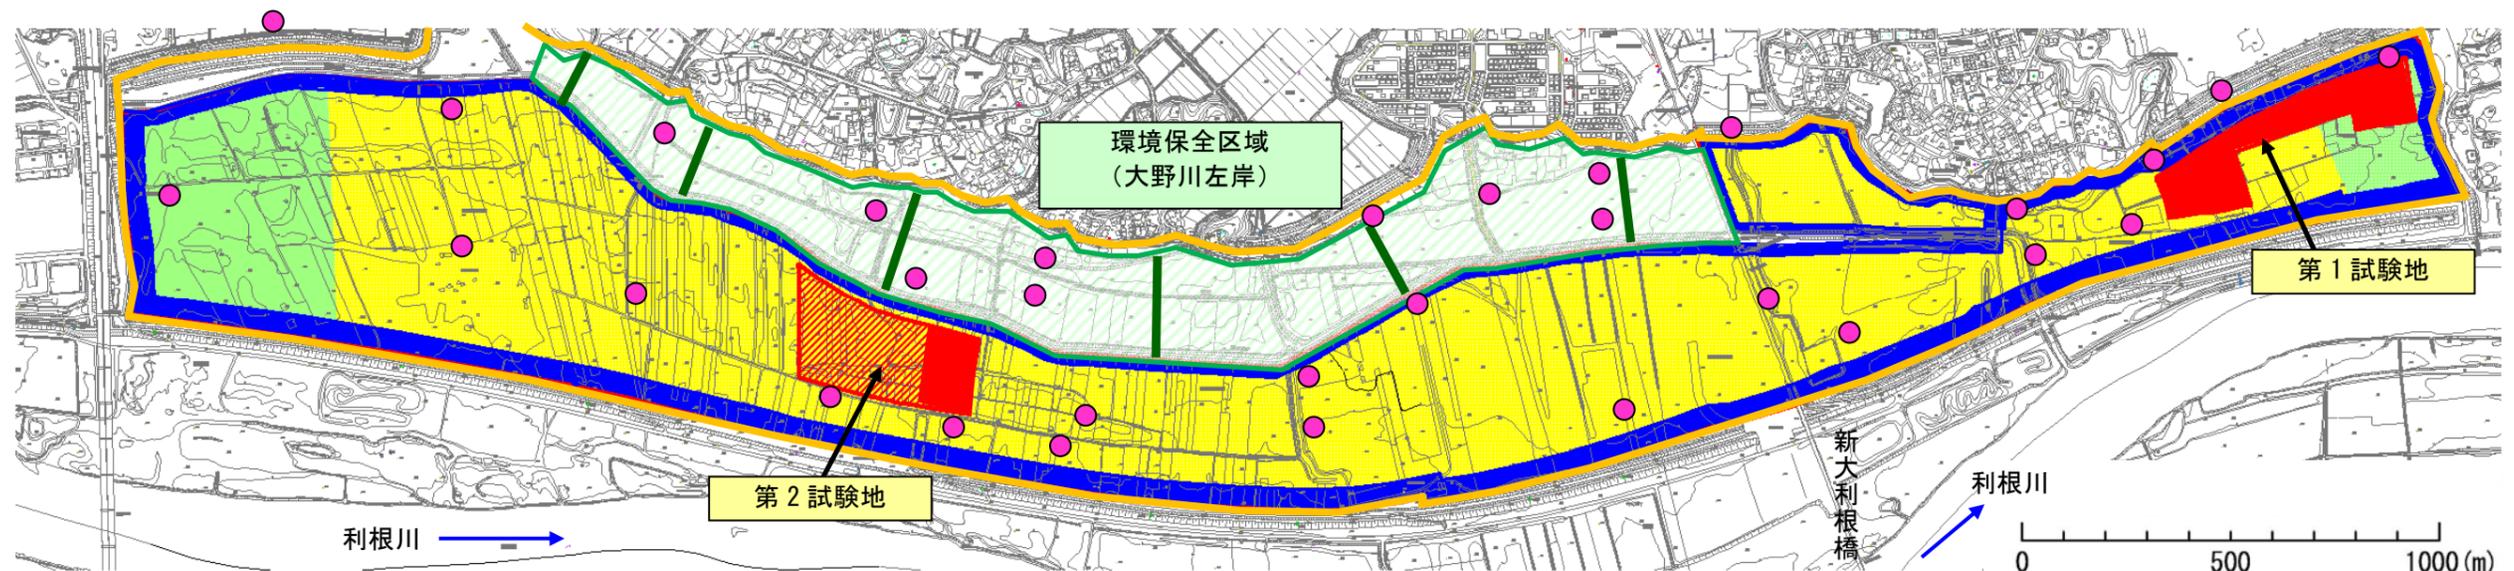
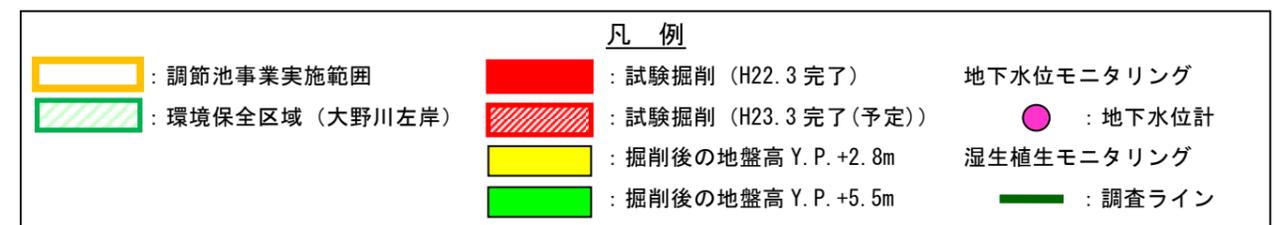
図2 稲戸井調節池における環境モニタリング調査

- (1) 地下水位モニタリング及び地下水位シミュレーション
試験掘削に伴う地下水位変化をモニタリングし、地下水位変動シミュレーションにより掘削に伴う地下水位変動を予測した。
- (2) 植生回復試験
掘削後の植生回復及び多様性の確保を目的とし、植生回復の実効性について検証した。
- (3) 環境保全区域（大野川左岸）の湿生植生モニタリング
掘削に伴う環境保全区域の湿生植物への影響を把握することを目的に、湿性植物のモニタリングを実施した。
- (4) 猛禽類（サシバ）調査
調節池周辺の生態系で上位種に位置する猛禽類（サシバ）について、掘削に伴う影響を把握することを目的として、猛禽類のモニタリングを実施した。

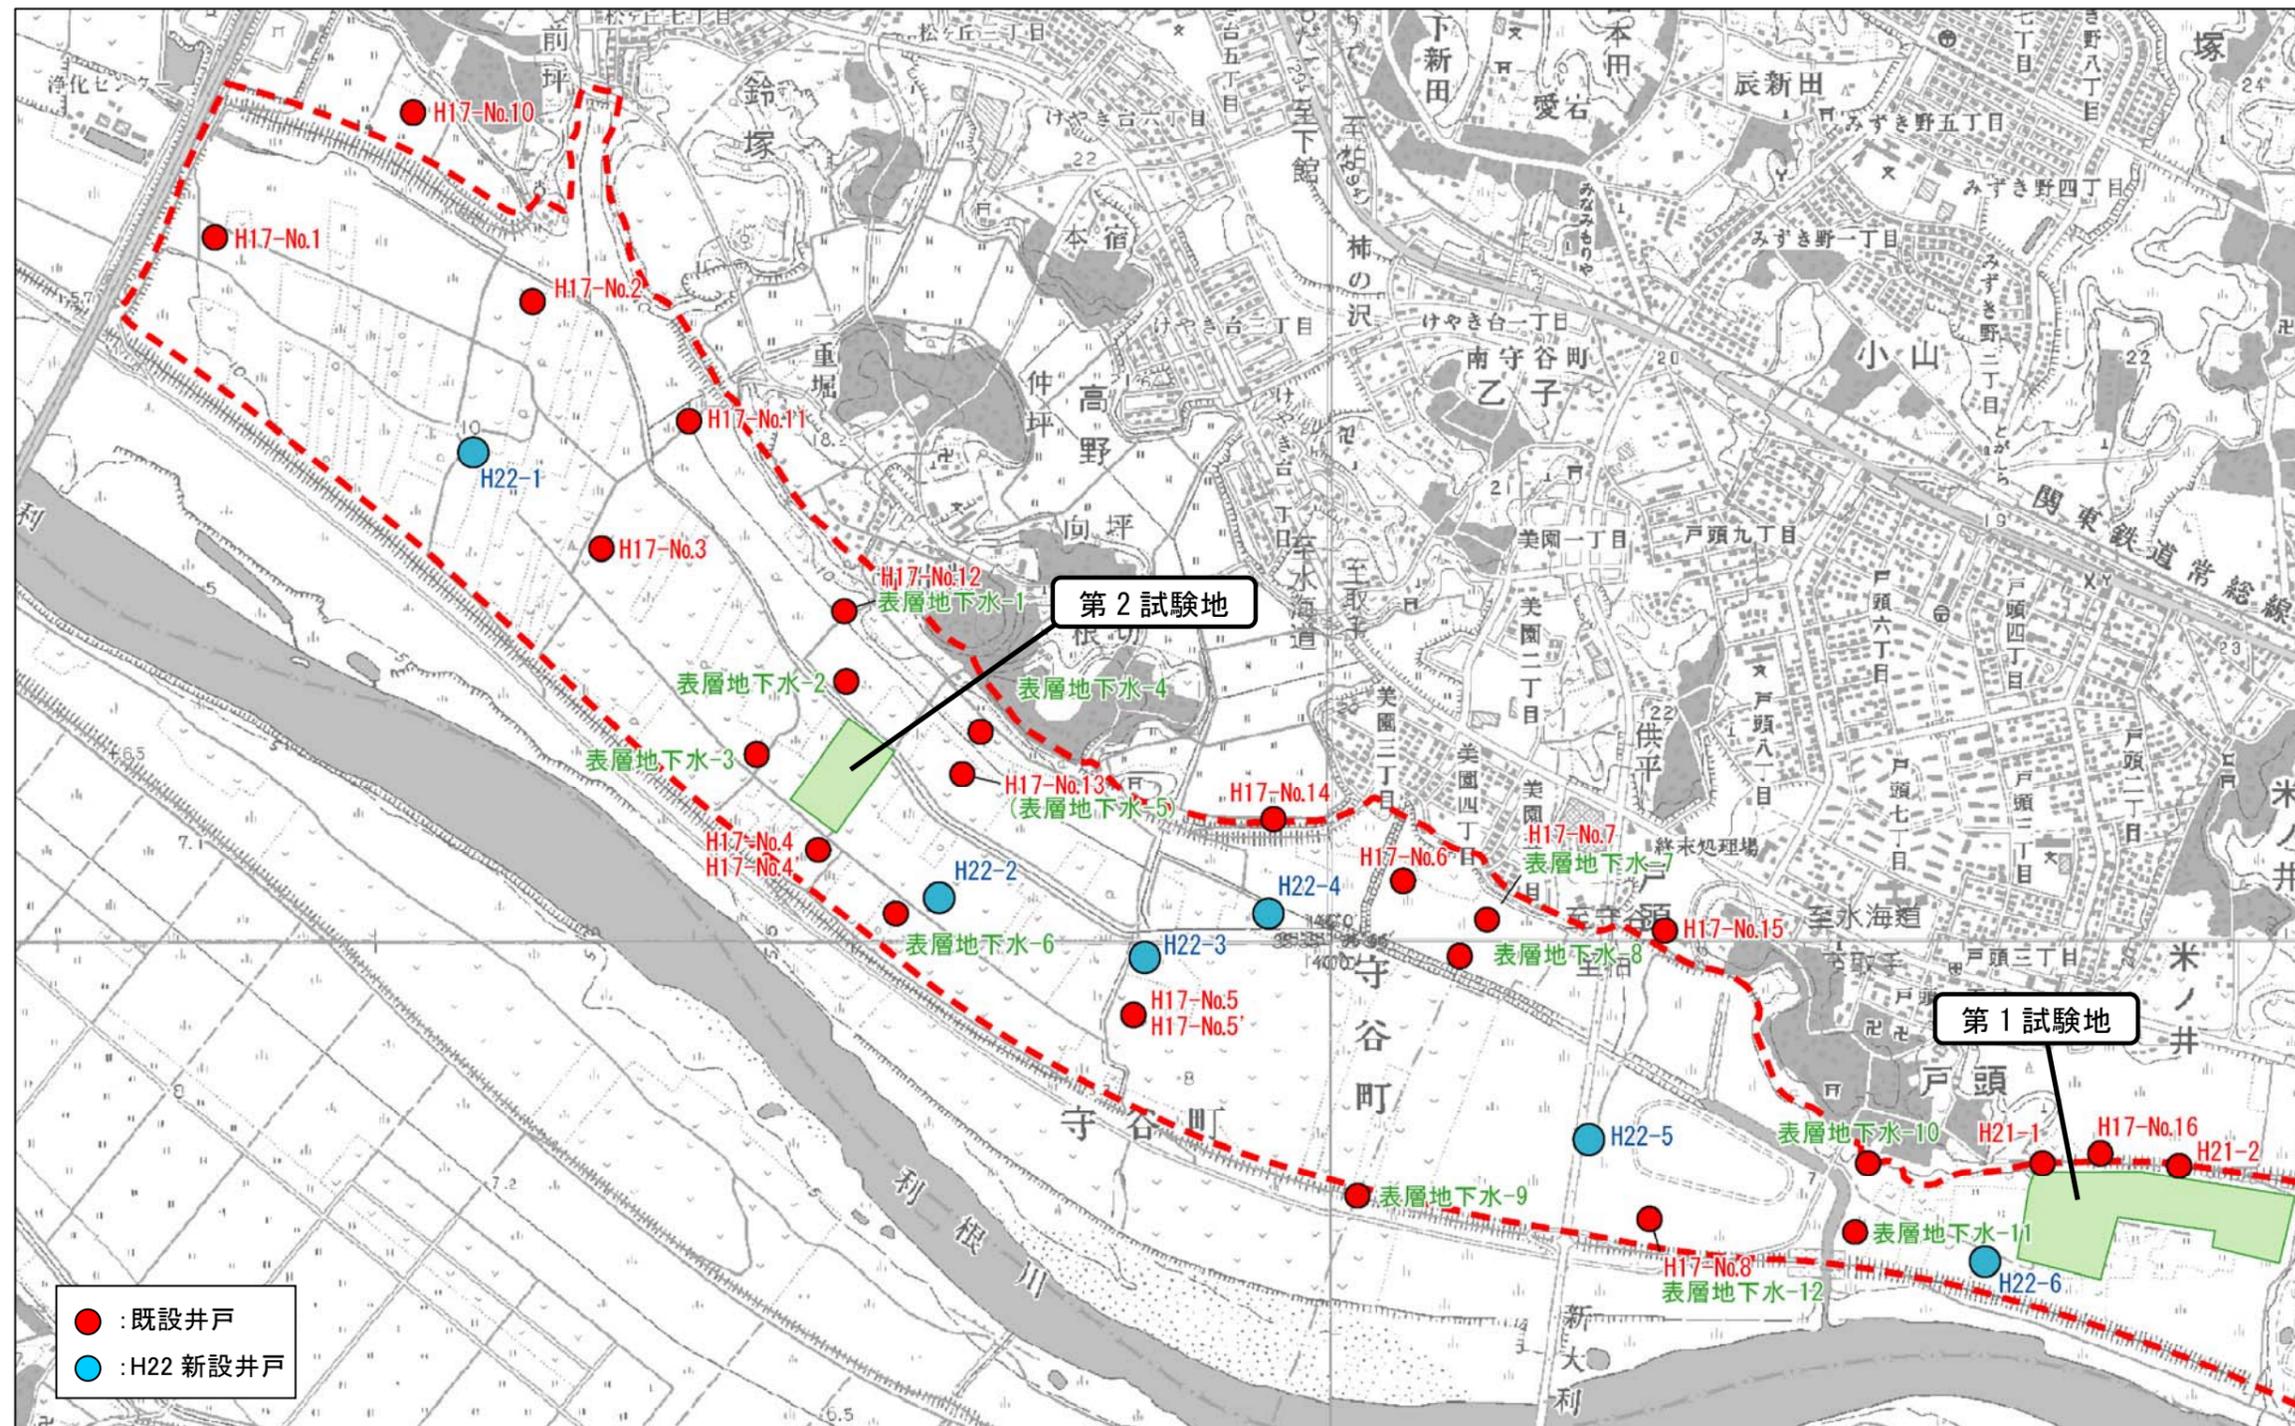
図3 稲戸井調節池における地下水位観測井戸の配置状況（平成22年度 新設井戸6箇所を含む）

- ・ 事業実施範囲および周辺の地下水利用等への掘削に伴う地下水変化の影響を把握することを目的に観測井戸の配置計画の見直しを行い、新たに観測井戸（6箇所）を設置した。
- ・ これら観測井戸における地下水位データは、試験掘削に伴う地下水位の変化の把握、および地下水位シミュレーションの精度向上、変動予測に用いた。

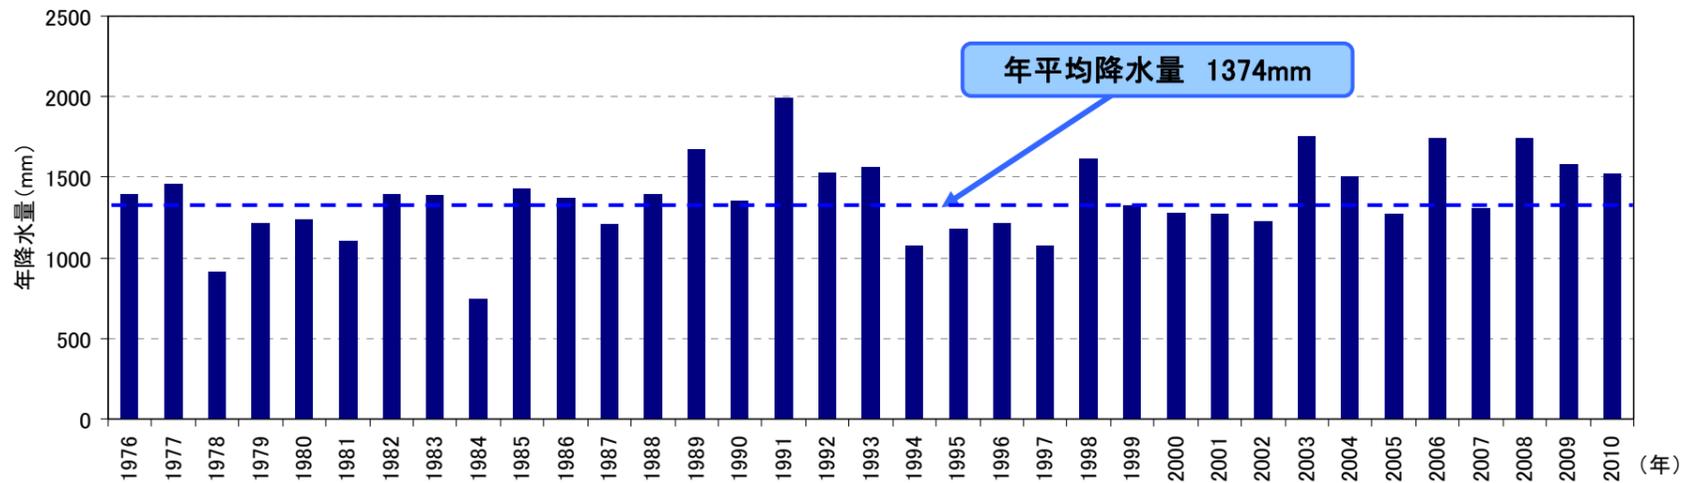
図 4 年降水量 経年変化 *気象庁我孫子観測所のデータ

- ・平成 22 (2010) 年の年降水量は平年より多い (図 4)。
- ・しかし、平成 22 (2010) 年の月別降水量のうち、5 月から 8 月は平均的な年に比べて少なく、特に 8 月は約 80 年に 1 度程度の少雨 (8.5mm) となった (図 5)。

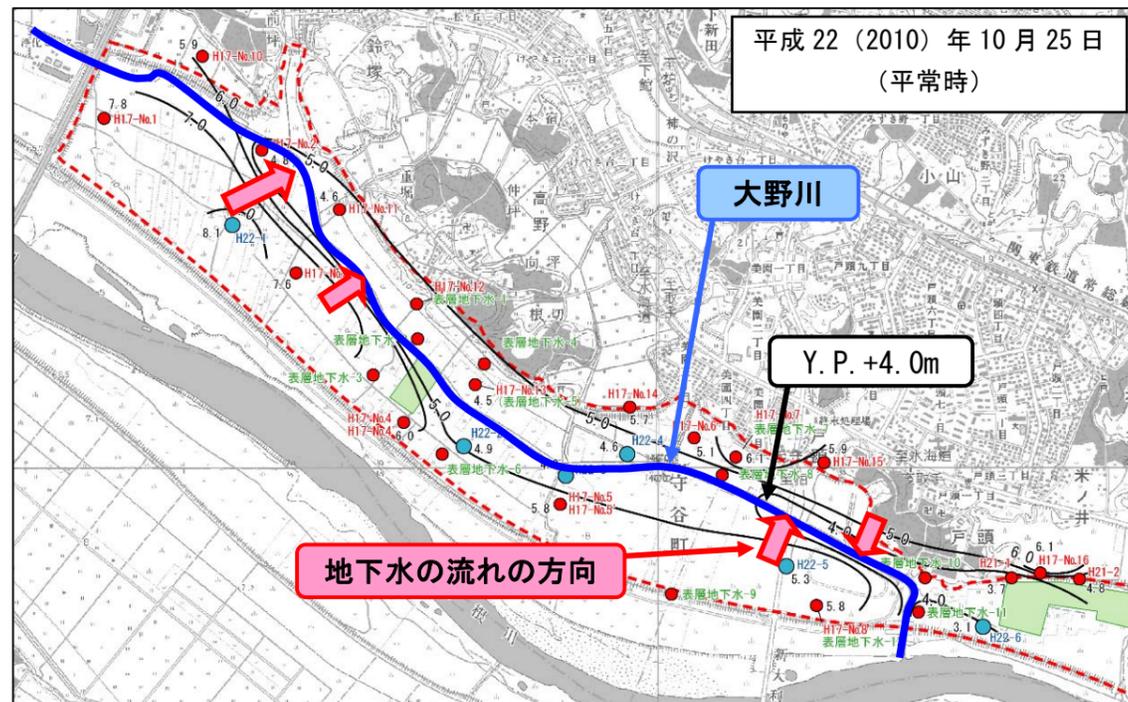
図 6 地下水位 (平成 22 (2010) 年 10 月 25 日)

- ・平常時の稲戸井調節池内の浅層地下水は、大野川沿いが Y. P. +3.5~4.5m 程度と低いことから、周囲地下水位 Y. P. +5.0~8.0m 程度から大野川に向かう地下水の流れが推定できる (図 6)。
- ・雨の少ない時期は、平常時に比べて地下水位 Y. P. +4.0m の範囲が大野川沿いに広がるものの、大野川に向かう地下水の流れは変わらない (図 7)。

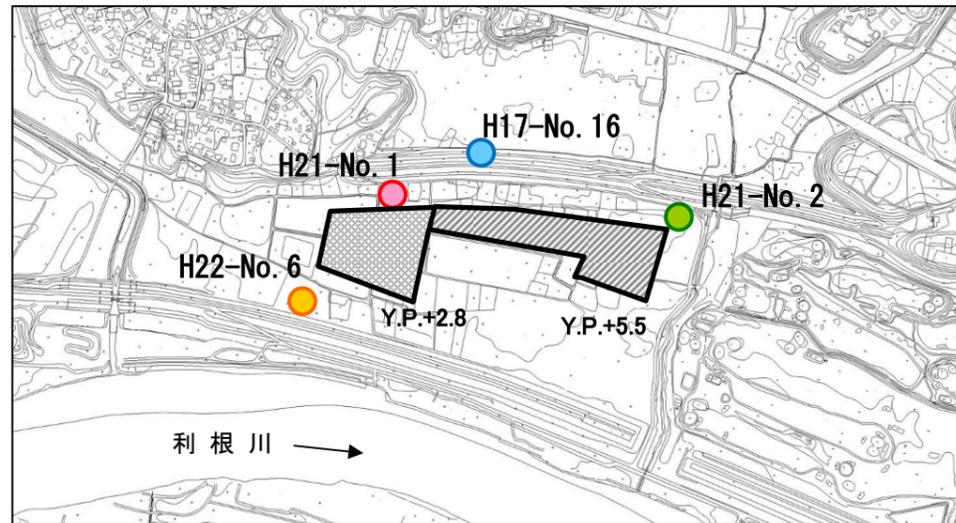
図8 第1試験地付近の地下水位観測地点

- ・ H21-No. 1 は、Y.P.+2.8mの試験掘削箇所に近接しており、試験掘削と連動した地下水位の低下が認められた。
- ・ その他の観測地点 (H17-No. 16、H21-No. 2) では、掘削による地下水位の低下は認められず、降雨と連動した変化が認められた。
- ・ 5月頃からの地下水位の低下は、少雨による影響と考えられる。

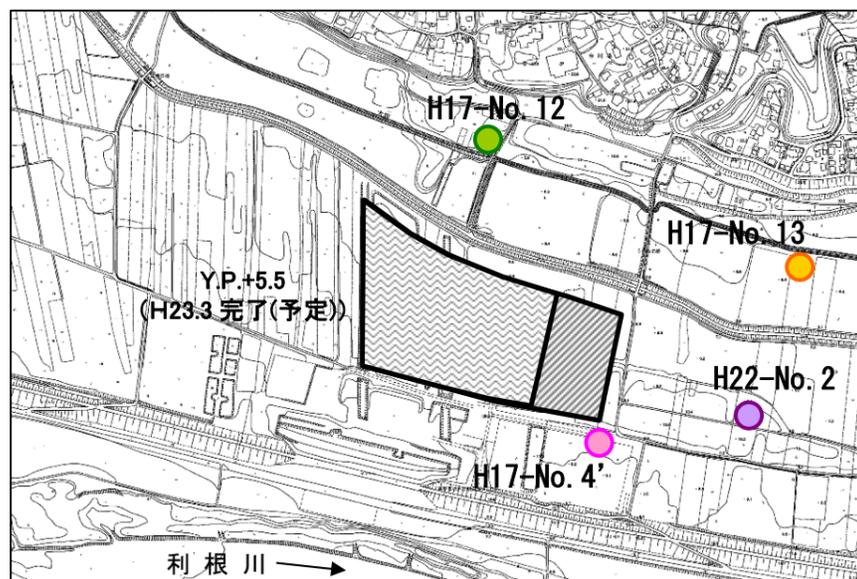
図10 第2試験地付近の地下水位観測地点

- ・ 第2試験地周辺の観測地点から、掘削の影響による地下水位の低下は認められなかった。
- ・ 第1試験地と同様に降雨と連動した地下水位の変化が認められた。

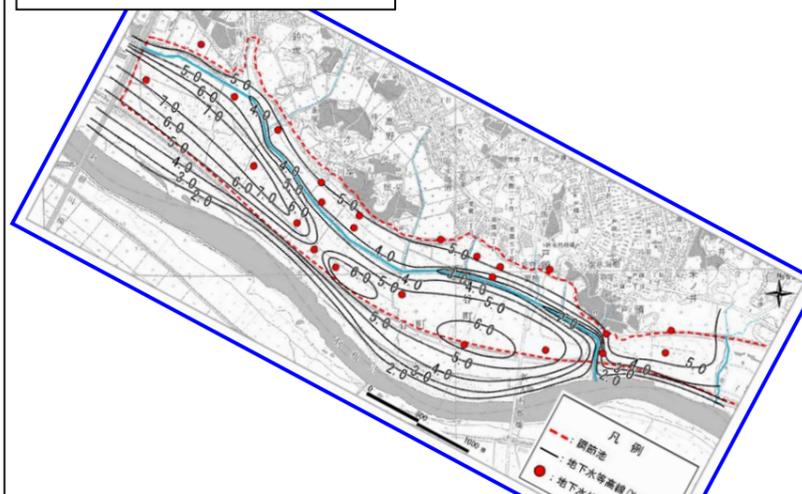
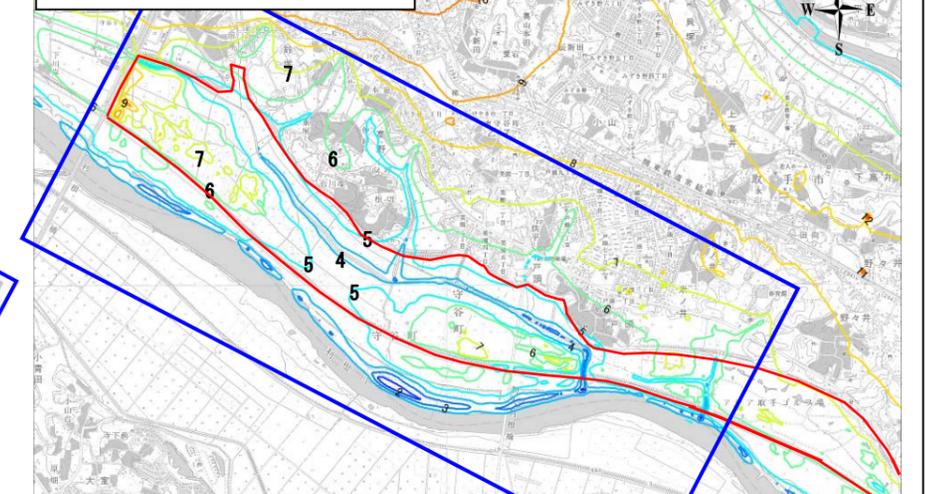
図 12 観測地下水位と計算地下水位の比較によるモデルの検証

地下水解析モデルは、平成 18 年度以降に実施したボーリング調査結果や地下水位の観測結果等を用いて、平成 18 年度に作成したモデルを改良するとともに、第 1 試験地と第 2 試験地の掘削形状を反映した。

平成 18 年度冬期の観測地下水位と計算地下水位は、概ね類似した地下水位等高線となり、観測地下水位と計算地下水位の相対誤差が 0.3m であることから、モデルの精度は十分と考える。

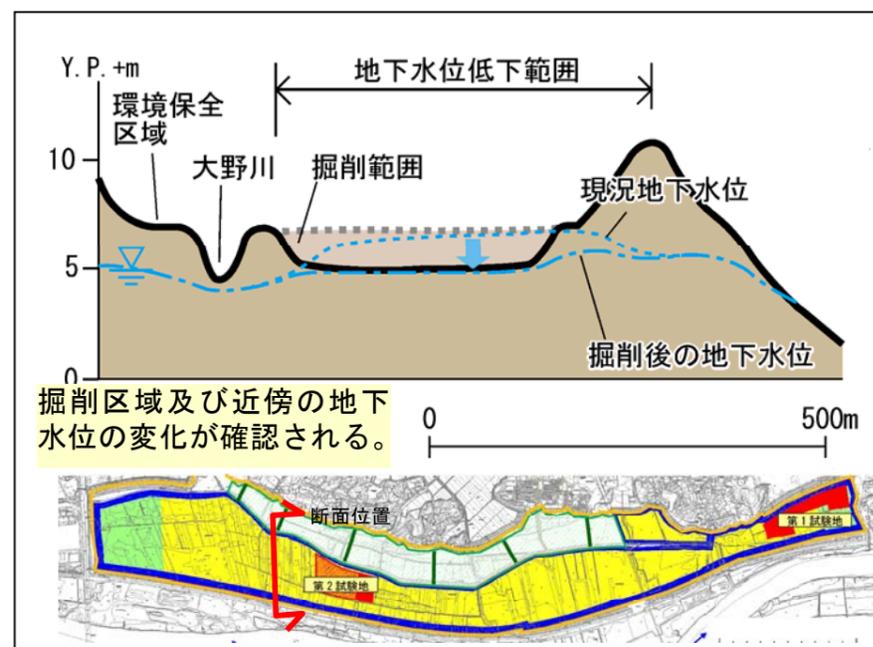
図 13 Y.P.+5.0m まで掘削したときの地下水位の変化（上流）

- 掘削に伴う地下水位の変化を予測するため、三次元の地下水解析モデルである GETFLOWS（東京大学登坂教授開発）を用いた。
- 掘削区域を Y.P. +5.0m まで掘削した場合の地下水位の変化を予測した。
⇒ 上流側と下流側で地下水位の変化が確認されるが、掘削域内及び近傍での変化となり、環境保全区域（大野川左岸）は地下水位が変化しない（図 13、図 15）。
- 予測結果より、Y.P. +5.0m 程度の掘削では、環境保全区域（大野川左岸）の現況植生に影響が少ないと考えられる。

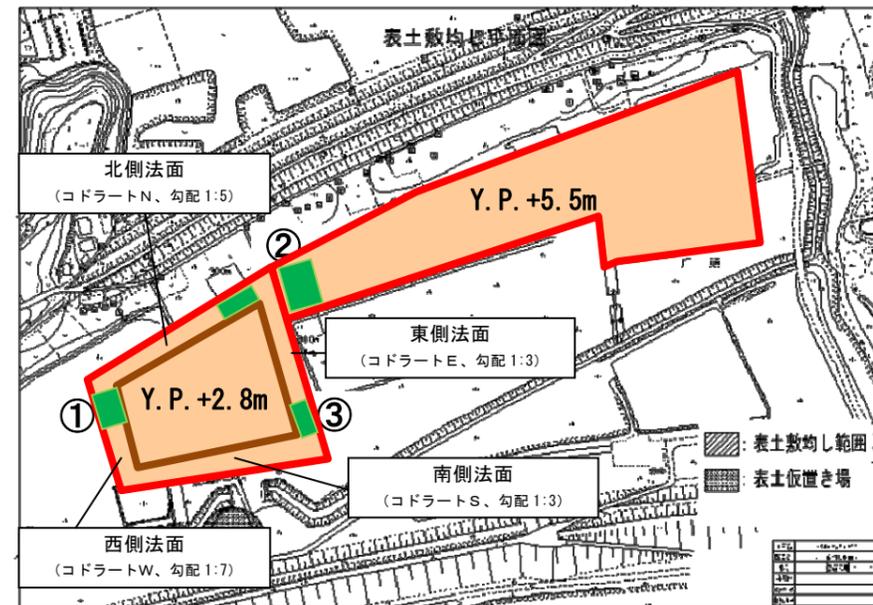
図16 表土播き出しの実施（平成22年6月実施）

- ・掘削後の植生回復及び多様性の確保を目的とし、第1試験地において表土播き出しによる植生回復の実効性について検証した。
- ・表土播き出しは、播き出し条件による植物の生育状況の違いを確認するため、勾配の異なる法面（3ヶ所）および平面（1箇所）を選定した（図16）。
- ・植生回復モニタリングは、季節により確認できる植物種が異なるため、夏季と秋季に実施した（図17）。

掘削後約6ヶ月間置いた表土を使用し、平成22年6月に播き出しを実施した。
 施工箇所は、1:3、1:5、1:7の勾配の異なる法面3ヶ所（Y.P.+5.5m～Y.P.+2.8m）、
 および1箇所の平面（Y.P.+5.5m）とした。

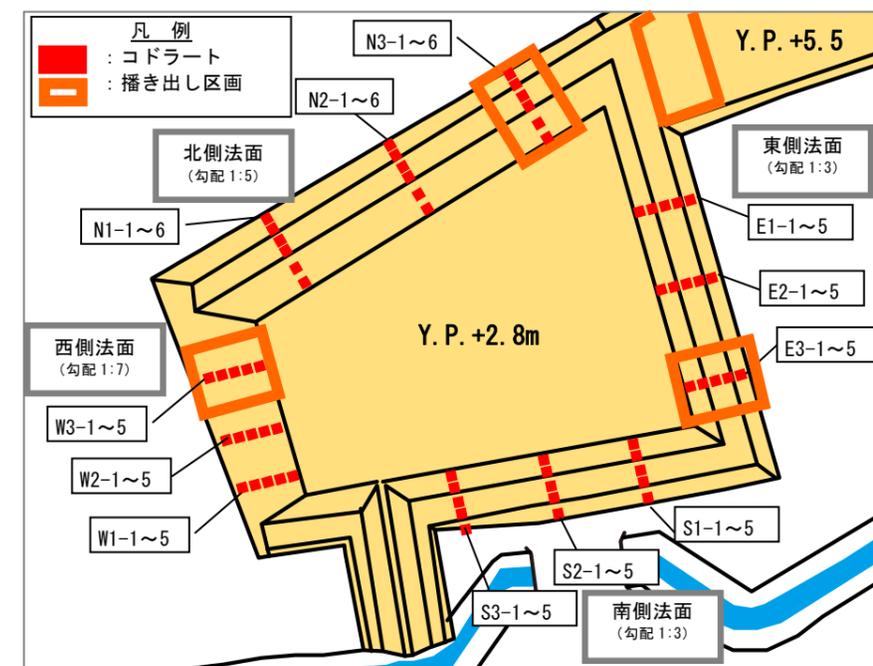
図17 第1試験地 コドラート配置図

勾配の異なる法面における植生回復状況を比較するため、調査対象法面に沿ってラインを設定し、その上にコドラートを配置した。コドラート面積は、植生回復後の植物高を想定して2m×2mとした。

各法面には、3本のラインとコドラートを設置した。コドラートの合計は、63個である。

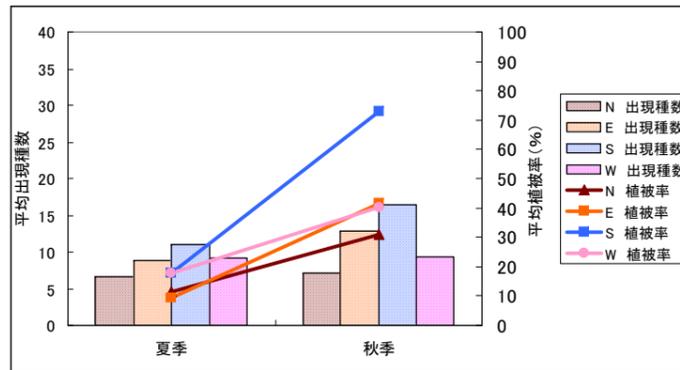
図18 コドラートの植被率と出現種数の変化 (第1試験地：播き出しなし)

無植生コードラート数：夏季、秋季ともに47個中1個の無植生コードラートが見られた。

平均出現種数：夏季 9種 → 秋季 約12種 に増加した。

平均植被率(%)：夏季 14.3% → 秋季 49.2% に増加した。

秋季の平均出現種数は約12種であり、総出現種数は40種であった。各コードラートの出現種は0~27種と幅があり、コードラート間で比較すると常に出現する植物種は少なく、植物種は多様性に富んでいる。

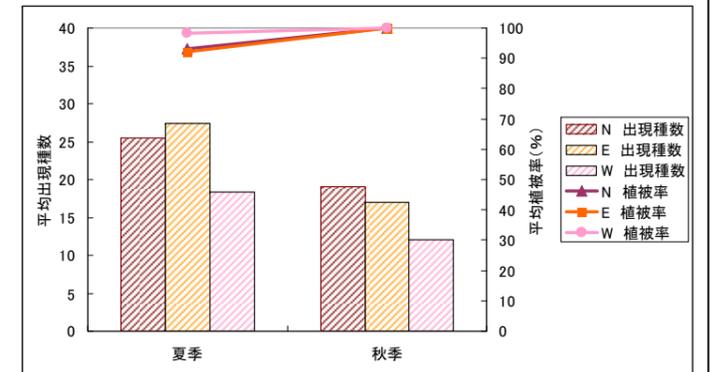
図19 コドラートの植被率と出現種数の変化 (第1試験地：播き出しあり)

無植生コードラート数：播き出し直後から植物が生育し、無植生コードラートはなかった。

平均出現種数：夏季約24種 → 秋季 約16種 に減少した。

平均植被率(%)：夏季 94.4% → 秋季 100.0% と高い状態であった。

秋季の平均出現種数は約16種であり、総出現種数は37種であった。各コードラートの出現種は10~22種であり、全てのコードラートでオオノゲシ、オオノゲシ、イヌビエが見られた。また、8割以上のコードラートでツルマメ、メシバ、ケイビエ、ヌカヒ、アキエノコログサが生育しており、全体的に単調な植物種となっていた。

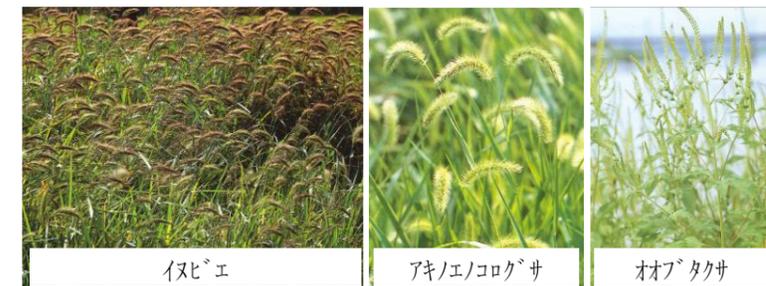
優占種は16コードラート全てでイヌビエが優占し、ほかにケイビエ、アキエノコログサや外来種のオオノゲシなどの被度が高く、耕作地雑草と呼ばれる種類が多くみられた。出現種は使用した表土が水田跡地 (平成18年植生調査に基づく) のもので、当時生育していた植物との関連があることが推測される。

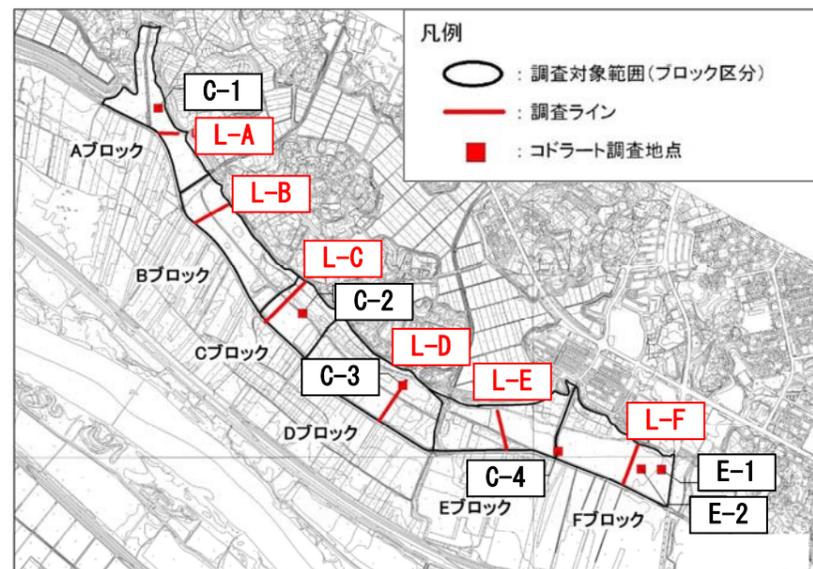
図20 植生環境調査地点

保全区域内に設定された既存の6測線において、測線上に出現する植物種を記録するとともに、植生及び植生の変化点（群落と群落の境界線）を記録し、断面模式図を作成した。

湿地植生調査と同じ6測線において、10mピッチで表層土壌水分量、土質を記録した。

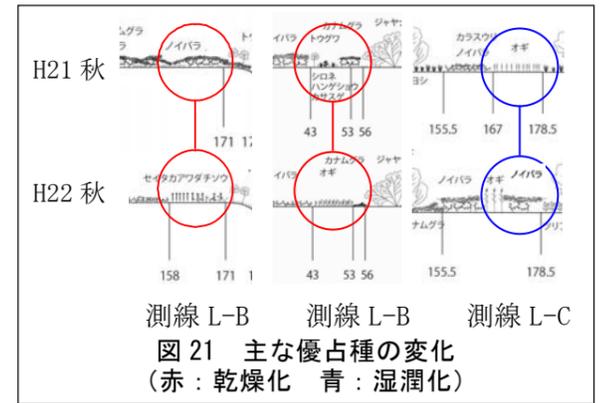
図21 主な優占種の変化
（赤：乾燥化 青：湿潤化）

また、全測線21ヶ所（うち8ヶ所は乾燥化、4ヶ所は湿潤化、他は不明）で植生変化が見られ、要因として平成22年夏期の少雨の影響が考えられる。

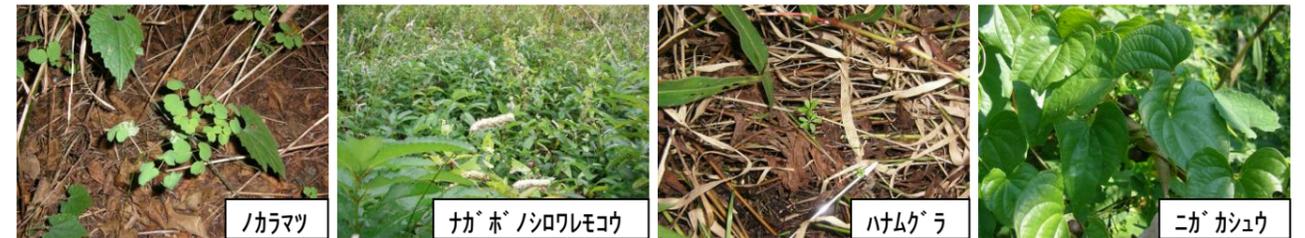
平成21年（秋季）に4科4種（ノカラムツ、ナガボノシロワレモコウ、ハナムグラ、ニガカシュウ）の重要種を確認した。平成22年（春季）にハナムグラ、ノウルシを、同年（秋季）にノカラムツ、ナガボノシロワレモコウ、ニガカシュウを確認した。

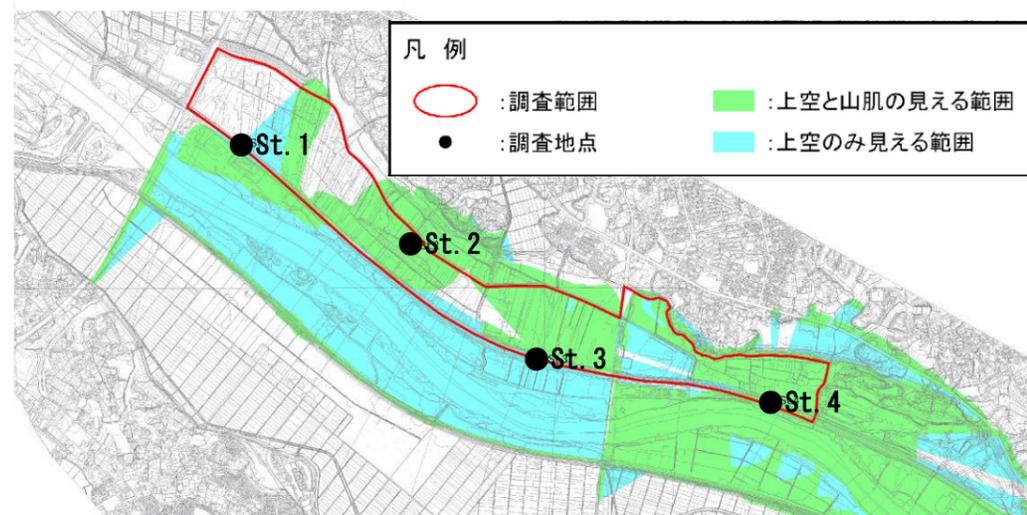
図22 猛禽類調査地点

稲戸井調節池全域においてサシバ、オオタカ等の繁殖状況、生息状況を把握するため、4箇所の定点を設置して定点調査を実施した。

既往調査により設定した定点に各1名を配置し、8倍程度の双眼鏡と20～40倍程度の望遠鏡を用いて目視観察を行った。調査対象種が観察された場合、個体別に位置（地点、飛跡）、出現した時間、性別、年齢、行動を調査票に記録した。

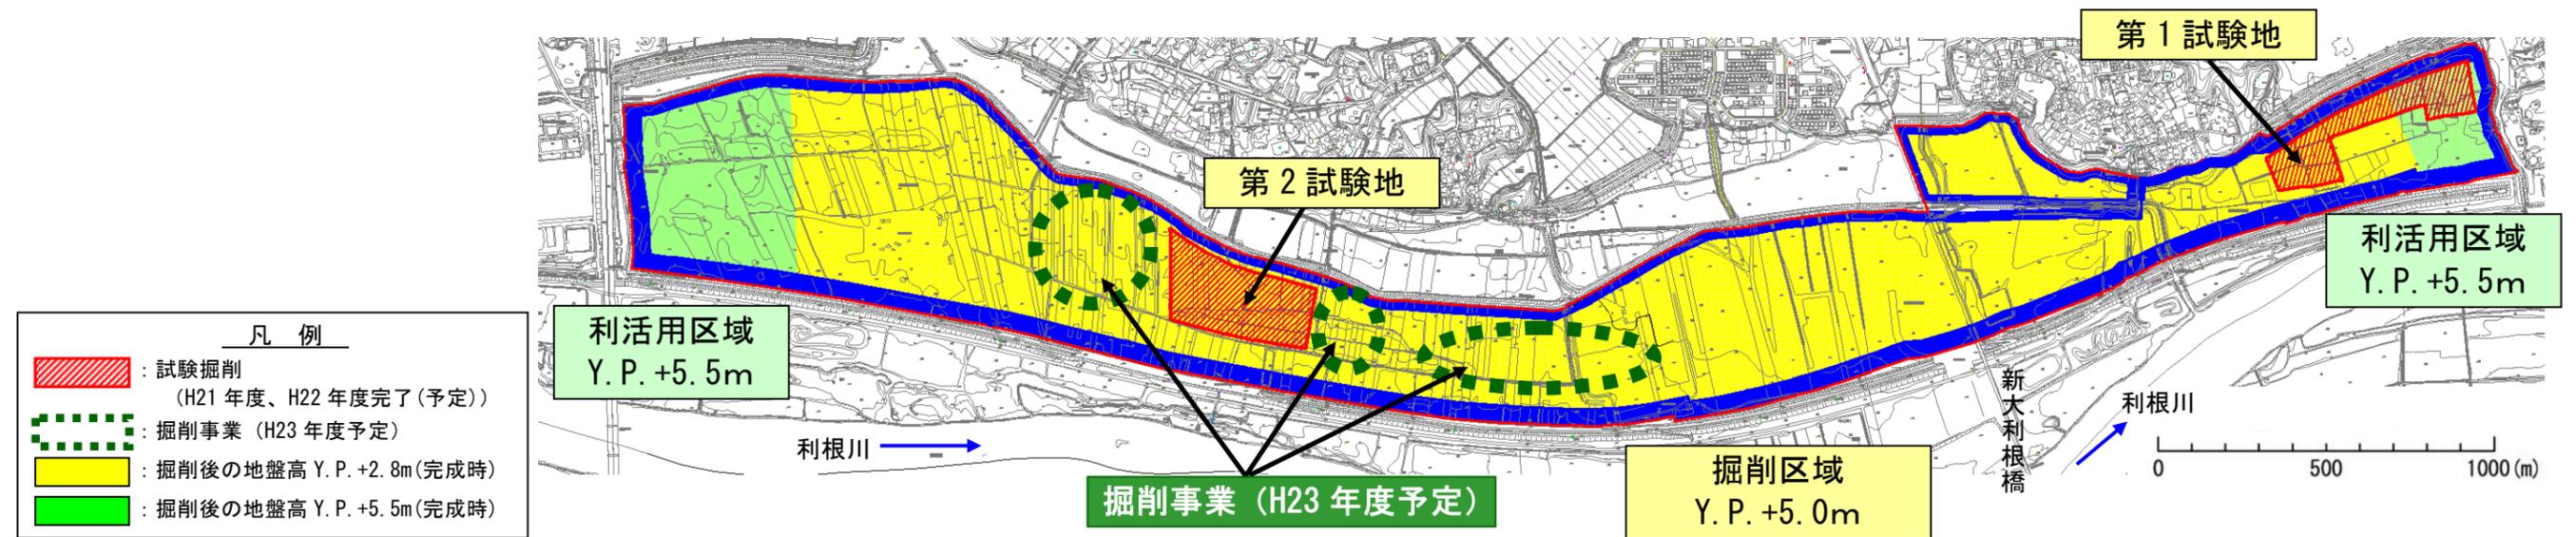
図 24 掘削事業 (H23 年度予定) 位置図

・当面の掘削事業においては周辺環境への影響を考慮して、掘削区域はY.P. +5.0m程度、上下流の利活用区域はY.P. +5.5mとし、用地買収の進捗状況にあわせた掘削を進める予定である。

- ・当面の掘削事業における掘削深さは、①大野川左岸、②堤内地への影響が少ない掘削深さとする。これに加えて、③現況の調節池内（動植物のハビタットの保存）の影響を考慮する。
- ・地下水変動予測結果より、現況の植生環境への影響が少ないY.P. +5.0m程度で掘削する。
