平成23年度モニタリング調査結果 (中間報告)

1. 渡良瀬遊水地におけるモニタリング調査の概要

3. モニタリング調査中間報告

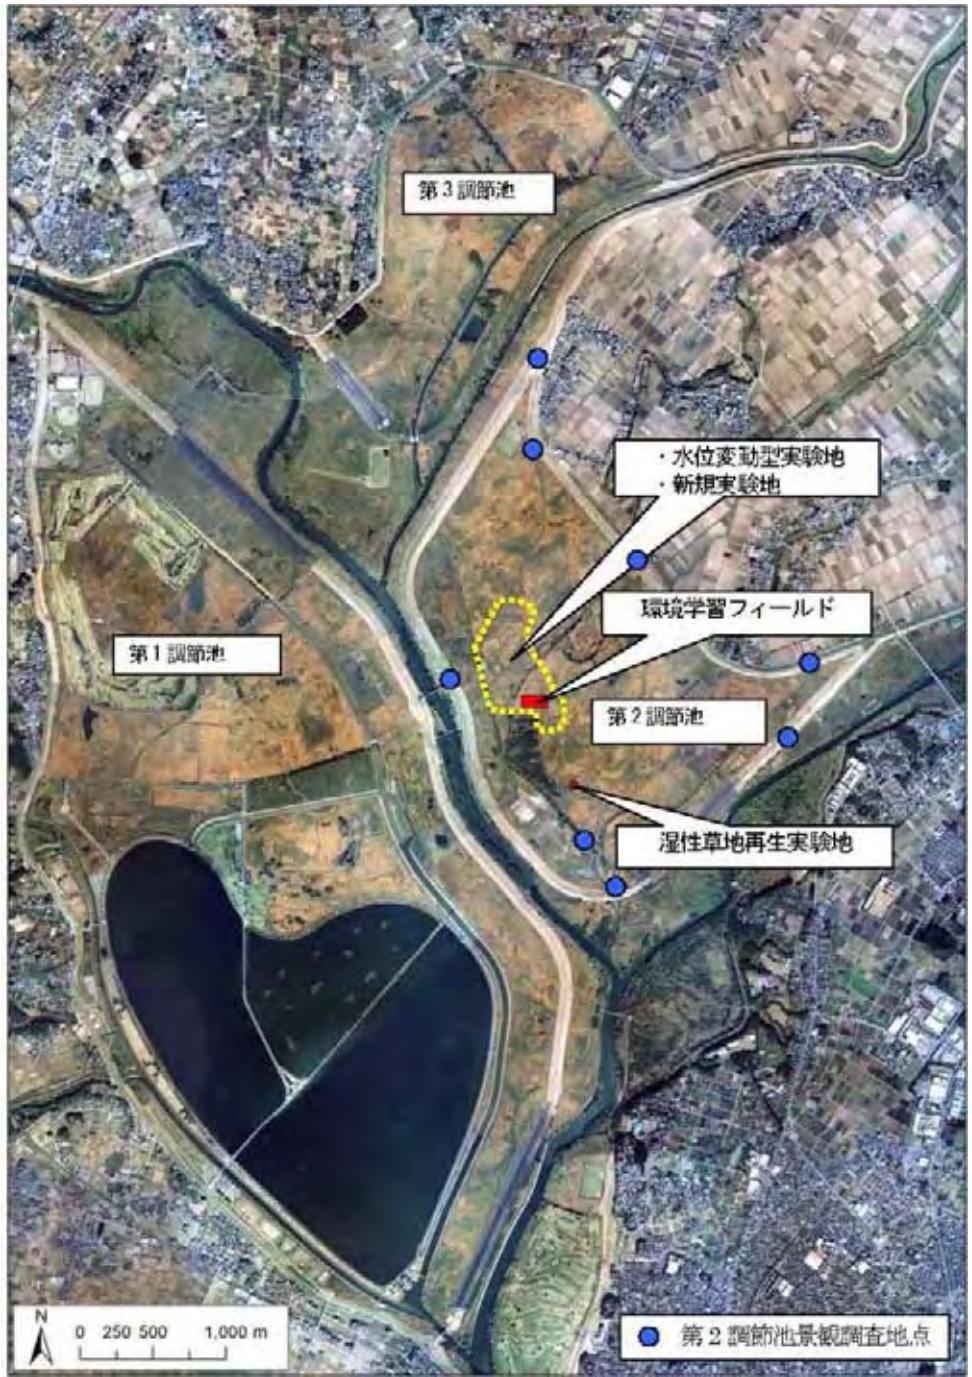
図 3-2(1) 第二調節池 景観調査地点

平成 23 年度モニタリング計画						実施状況
基本項目	目的・ねらい	調査項目	調査方法	調査頻度	調査地点数	
景観調査	実験地及び周辺の景観を経年的に把握する。	定点写真	毎月 1 回(年間 12 回)、 定点において写真撮影を行う。	月 1 回	第二調節池 8 地点 湿性草地再生実験地 16 地点 環境学習フィールド 7 地点 水位変動型実験地 22 地点	○

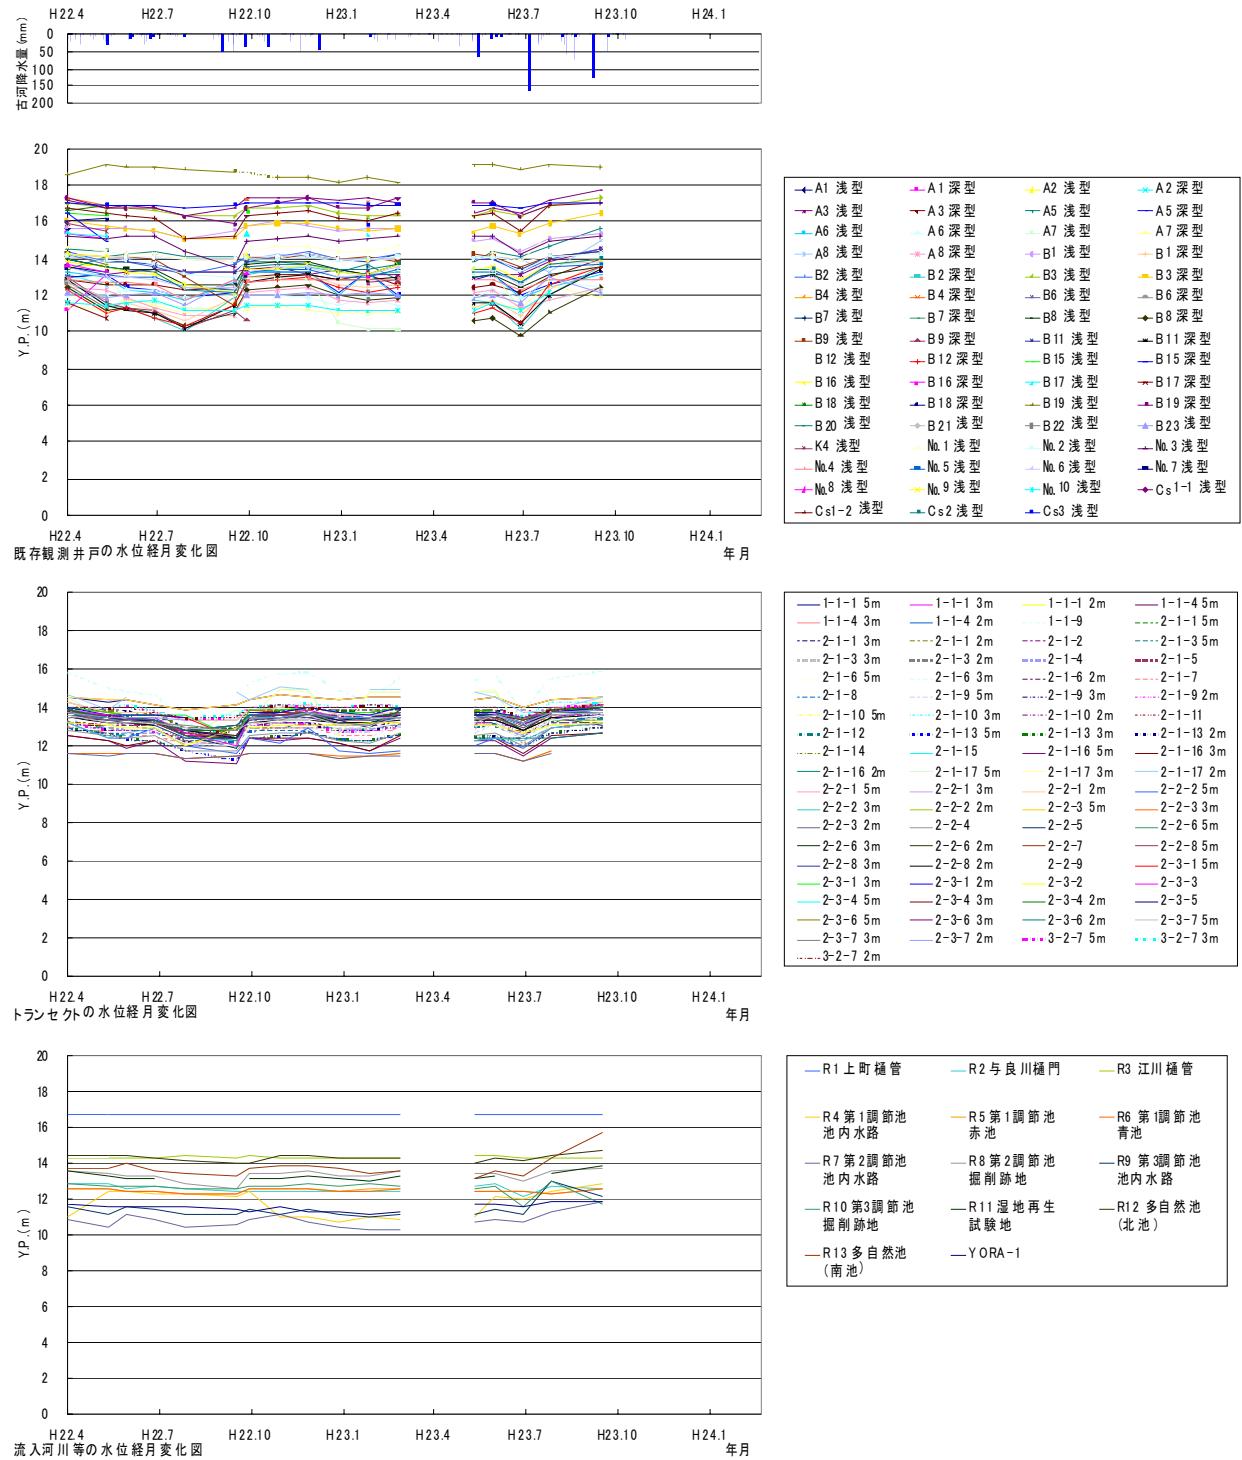
図 3-4 既存観測井・トランセクト・流入河川等の水位経月変化図

- 平成23年は、6月の降水量が少なく(古河観測所で65.6mm/月、平年値は139.5mm/月)、7月の地下水位が低下している箇所が見られる。

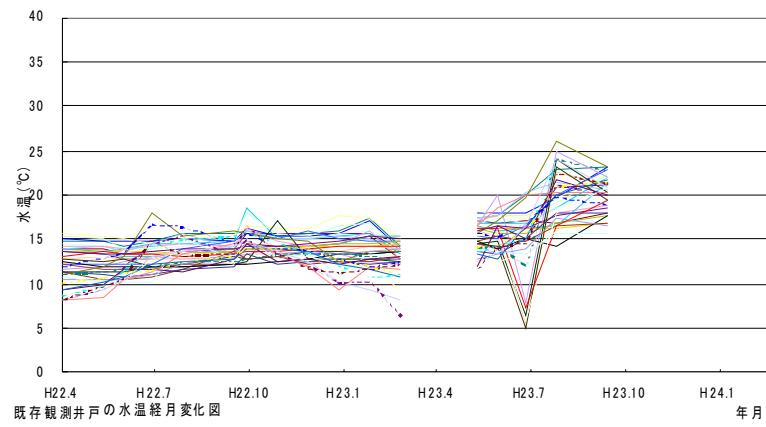
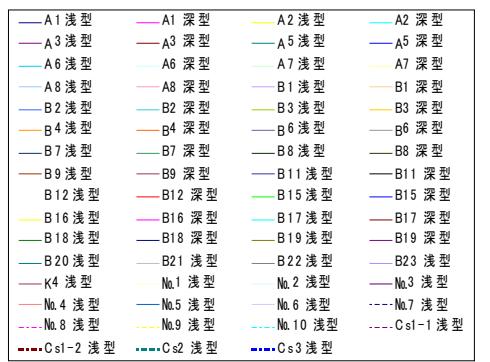
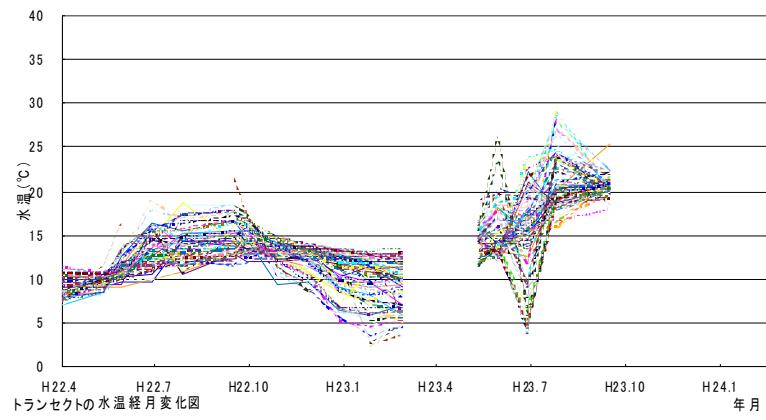
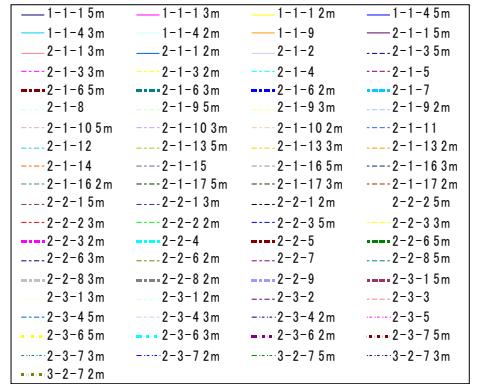
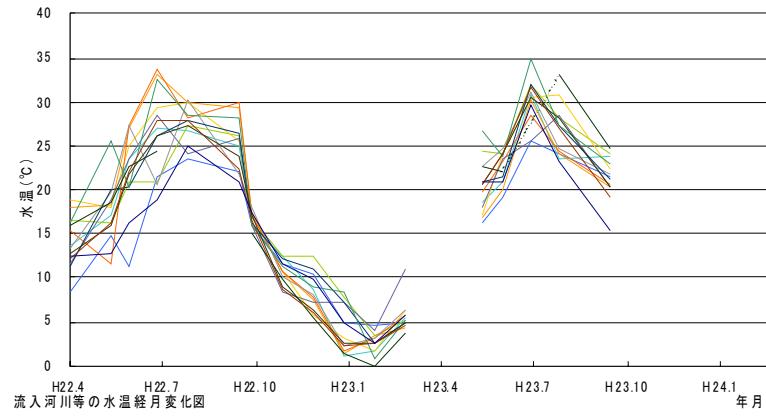
図3-6 既存観測井・トランセクト・流入河川等の水温経月変化図

- 平成23年7月調査時は、6月の降水量が少ない事が影響し、地下水の水温が低下している箇所が調査範囲に分布していた。

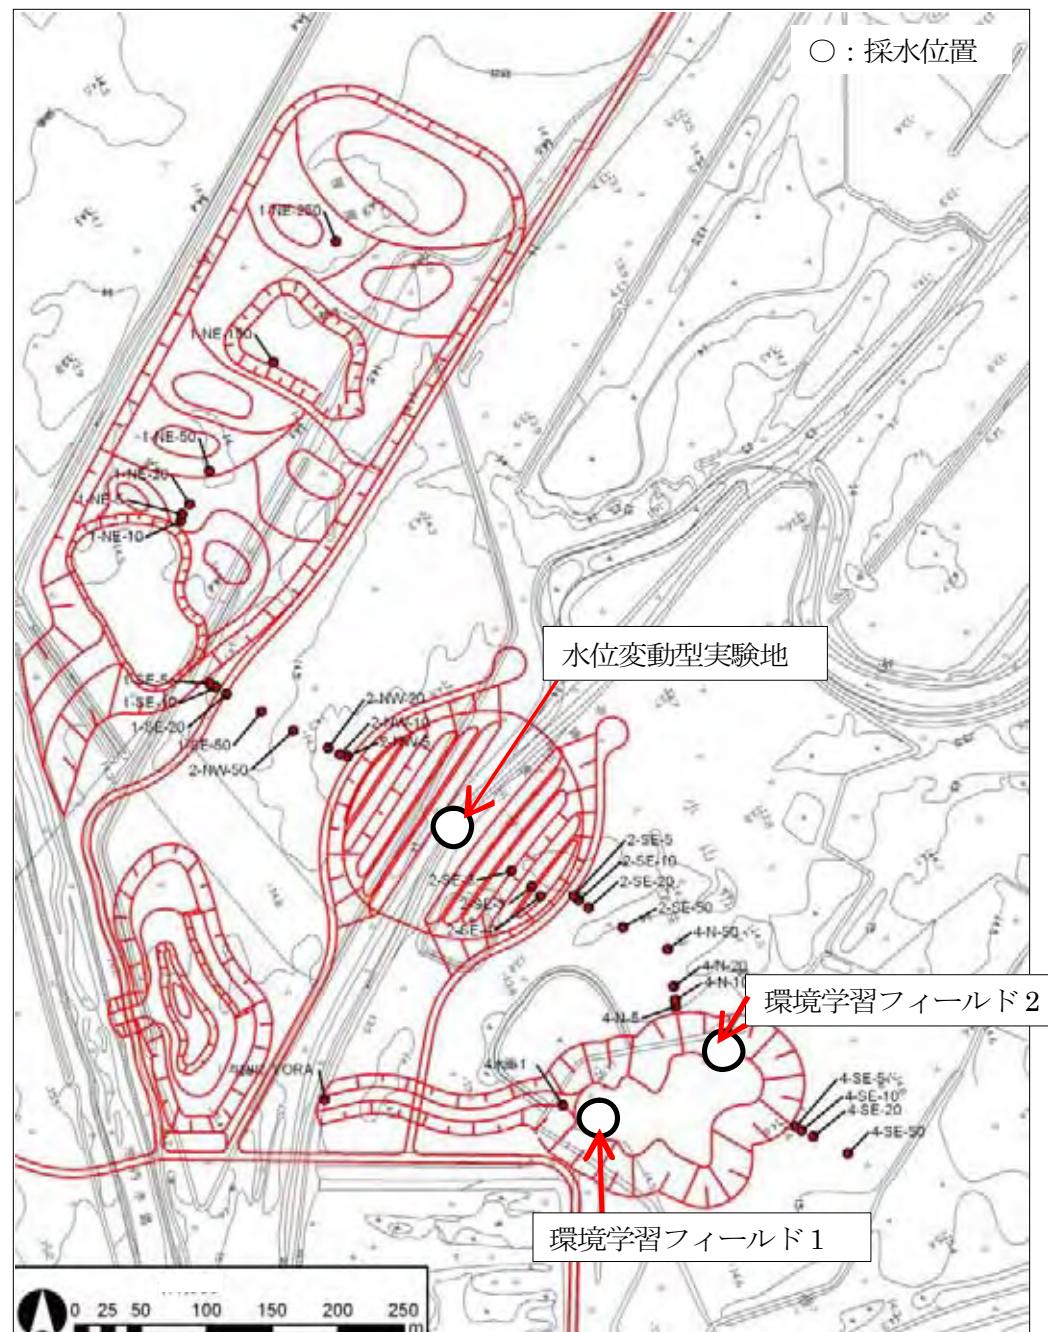
図 3-8 質分析試料採取位置

- 環境学習フィールド1は、BOD (7.5mg/L)、COD (9.4mg/L)、クロロフィルa (54.3 μ g/L)を示し、他の地点より高い数値を示している。DOが過飽和（水温 26°Cでは 8.0mg/Lで飽和）のため、藻類による炭酸同化作用の活発化が推定される。

- 環境学習フィールド1、2 及び水位変動型実験地の水質は、農業用水基準と比較すると、表 3-6 に示すように環境学習フィールド1の COD が、基準値より高く、水位変動型実験地の T-N が、基準値よりも高い結果となつた。

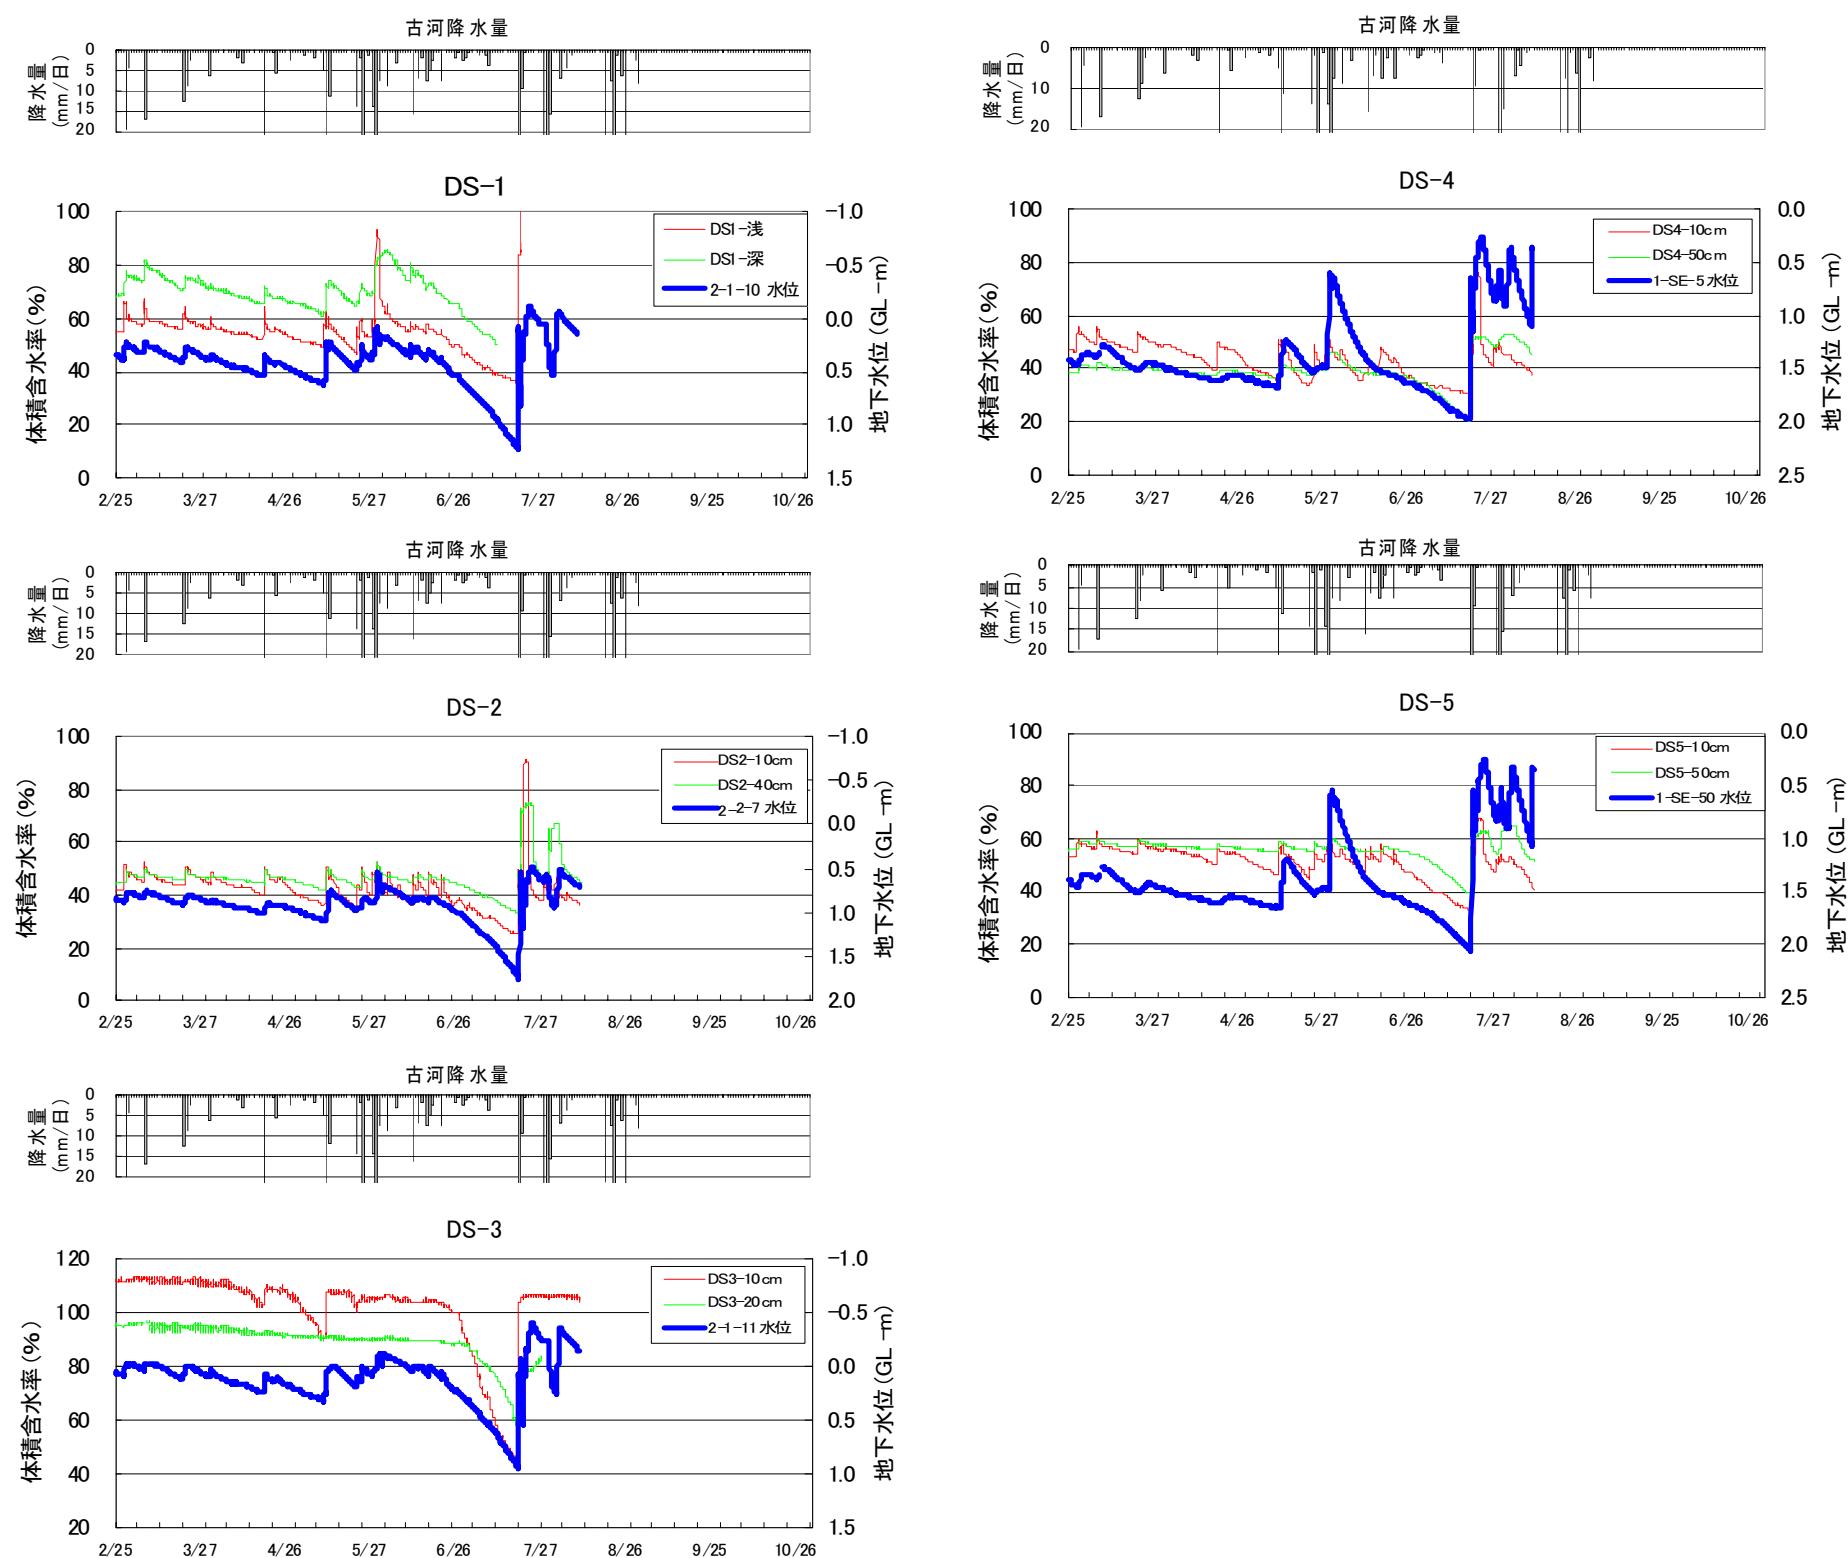
図 3-10 体積含水率 (DS-1~5)

- ・ 土壤水分調査は図 3-9 に示す 5 地点において連続観測を行っている。
- ・ 図 3-10 に示したように、土壤水分（体積含水率：%）は水位（グラフ中の青い線）と同様な変動を示している。

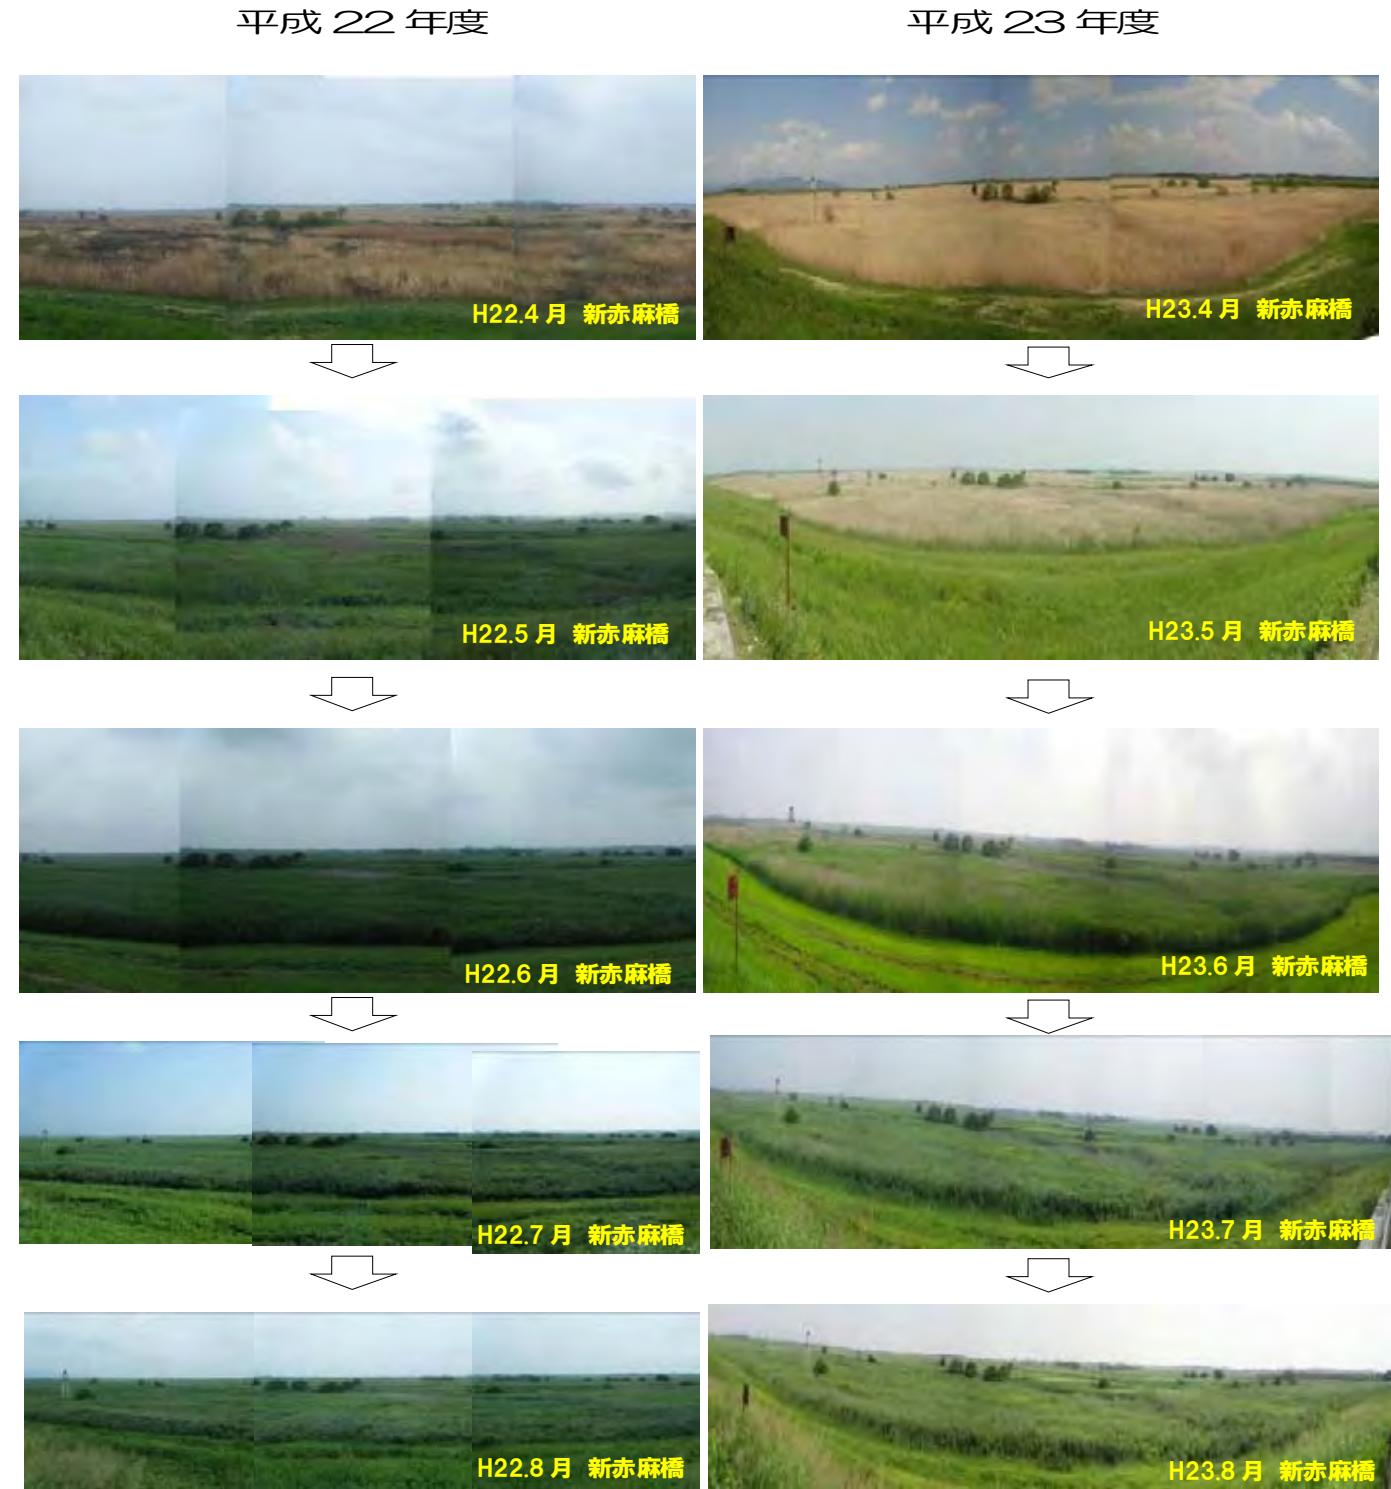
図 3-11 新赤麻橋からの景観の比較

- 昨年度は、ヨシ焼きの実施により、4月時点ではヨシ・オギの焼け残りが見られたが、5月にはヨシ・オギの植生高は2mに生長した。
- ヨシ焼きを実施していない今年度は、5月でも枯れヨシが目立つ状況であり、6月の段階で伸長したヨシ（植生高約2.5m）が目立つようになった。

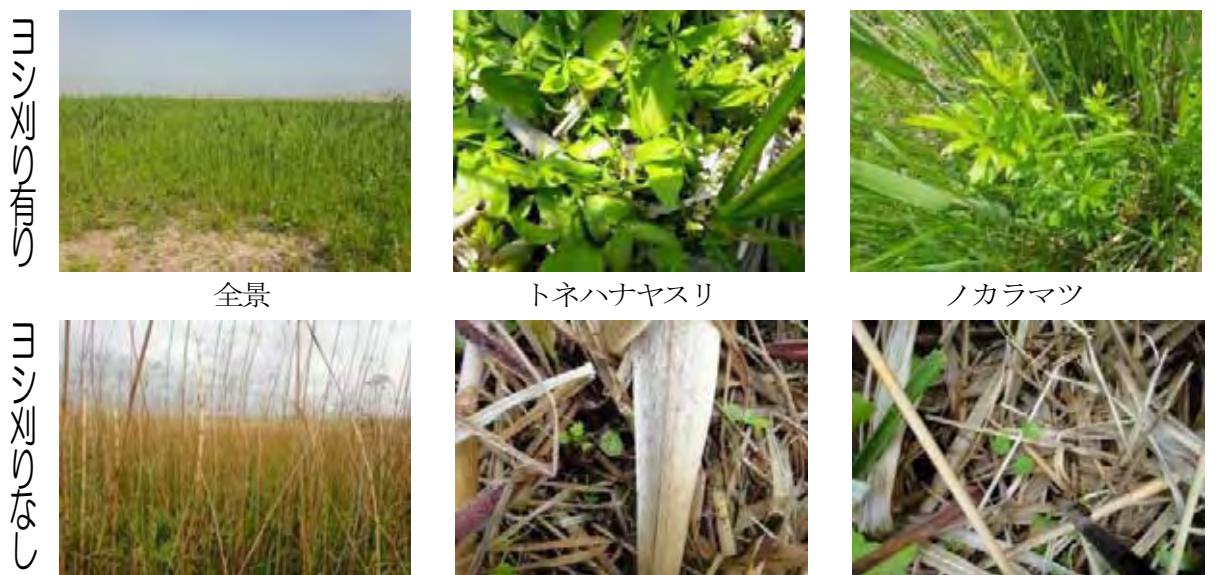
図 3-12 ヨシ刈り有りなしでの生育状況の違い

- 出現率が昨年度とほぼ同じ種（昨年度と比較し 70% 以上の種）は、アゼオトギリ、ノウルシ、ハナムグラの 3 種（約 27%）であり、その他の種は、確認箇所が減少した。
- 昨年度と比較し、出現率が 50% 以下だった種は、トネハナヤスリ、ノダイオウ、ノカラマツ、エキサイゼリの 4 種であり、特にトネハナヤスリとノダイオウの 2 種は大幅に減少した。
- ヨシ刈なしで出現率の低いトネハナヤスリとノカラマツは、ヨシ刈り有りに生育する個体と比較して、生育不良やサイズが小さい等の違いがあった。

- 絶滅危惧種の多く（トネハナヤスリ、ノダイオウ等の 7 種（約 89%））は、昨年度とほぼ同じ出現率（昨年度と比較し 70% 以上）であった。
- 出現率が著しく減少した種は、ノカラマツの 1 種であり、昨年度の 40% 程度であった。

- ヨシ刈り箇所では昨年度と比較し、絶滅危惧植物の生育状況に大きな違いはなかったが、ヨシ刈り未実施の箇所では、出現箇所が大幅に減少する種が多く見られると共に、生育不良の個体等が確認された。
- 以上の結果より、ヨシ刈りは春先に生育する絶滅危惧植物の生育に効果があると位置づけられ、さら、枯葉等の堆積物が消失するヨシ焼きは、ヨシ刈り以上の効果があると考えられる。

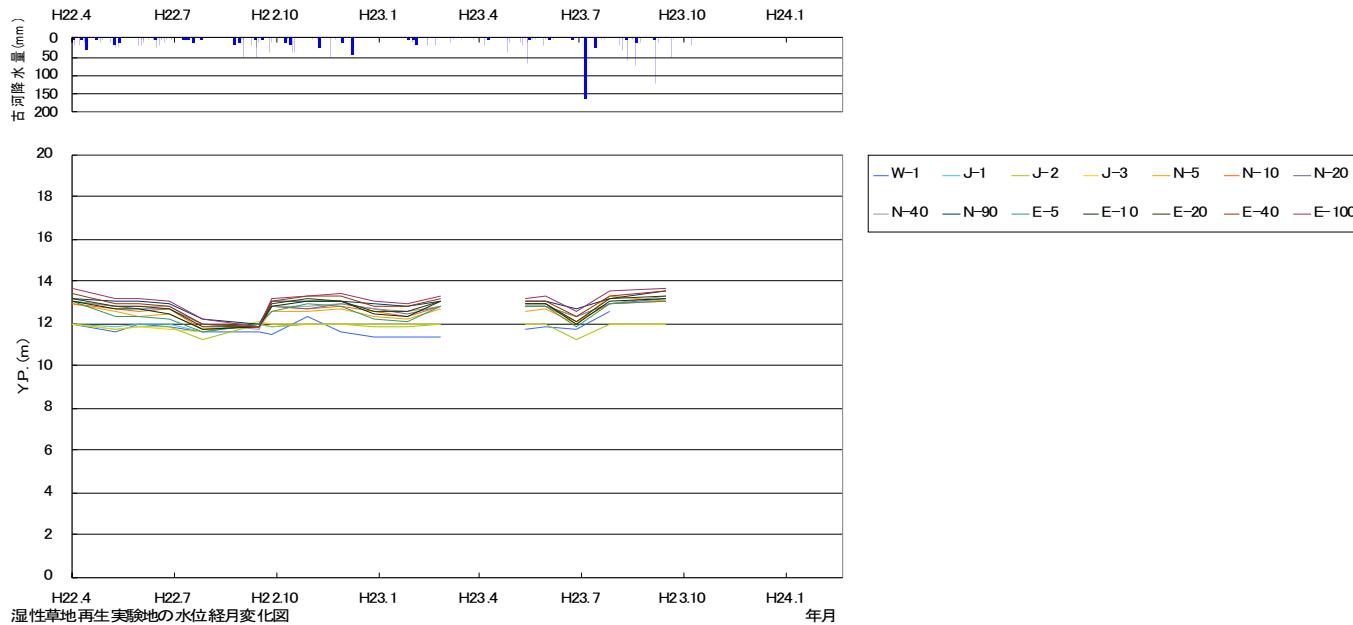
図 3-16 湿性草地再生実験地の水位・水温経月変化図

- 水位は、昨年度と同様な経月変化を示している。降水量の大小に合わせ、Y.P. 11~14mの範囲を推移している。

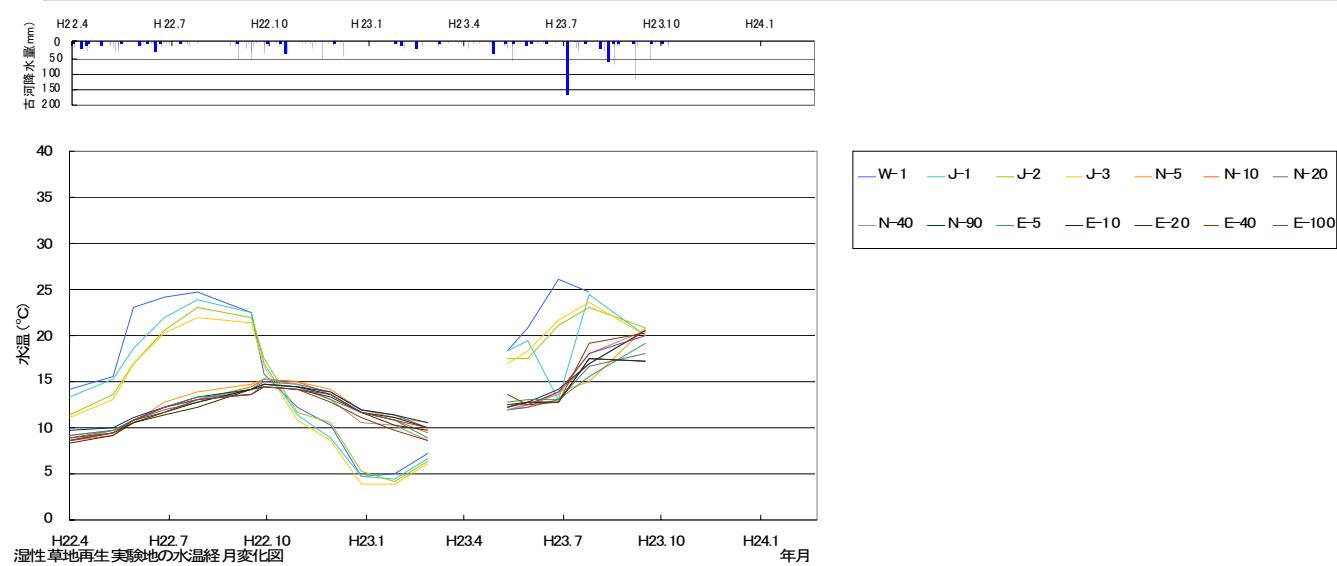
図 3-17 湿性草地再生実験地の水位・水温経月変化図

- 水温は観測孔により異なる変化を示している。
- 最下流部のW-1は表流水であり、地下水に比べると変動が大きい傾向にある。
- J-1～3は浅井戸であり、W-1と同様な経月変化を示していると考えられる。
- その他N-5～E-100の水温は、表流水と比べると変動が小さい。

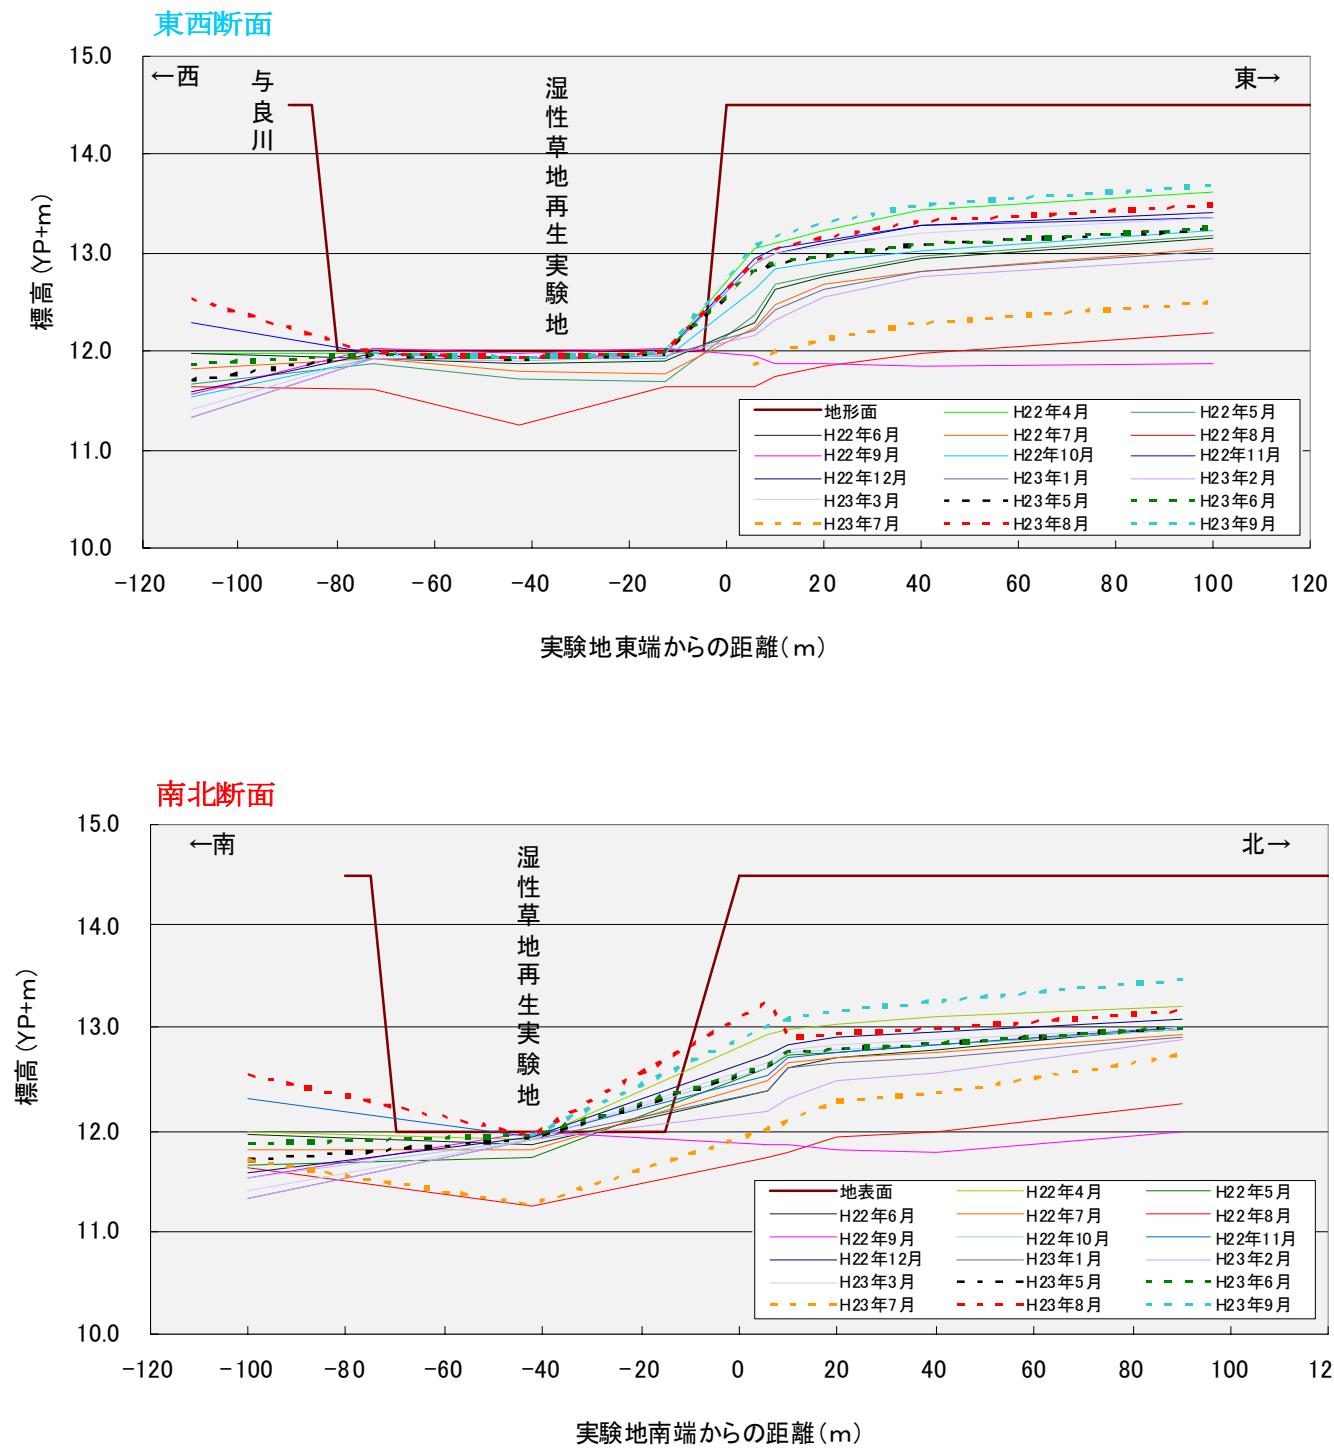
図 3-19 湿性草地再生実験地の地下水断面図

- 湿性草地再生実験地周辺では、W-1 方向（東から西へ、北から南へ）に向かって水位が低下する傾向が見られる。

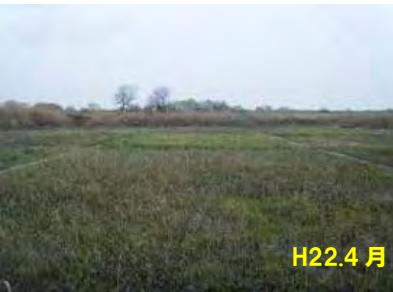
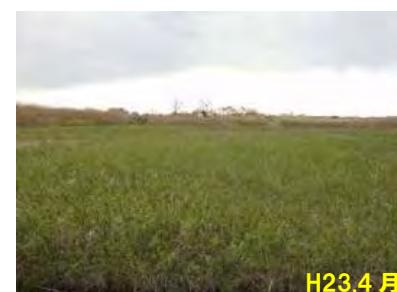
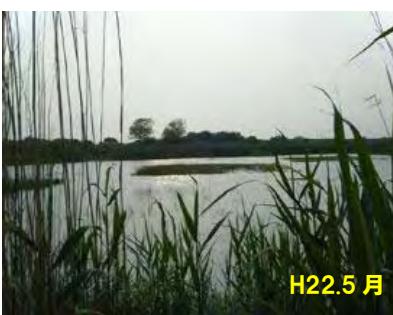
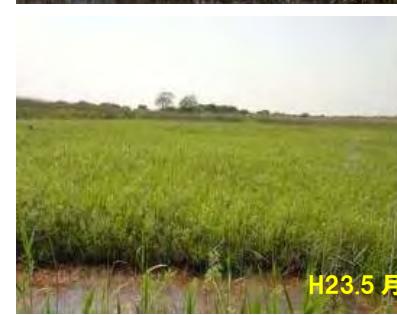
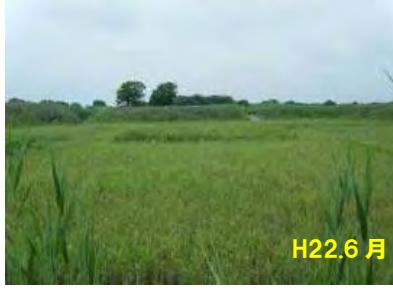
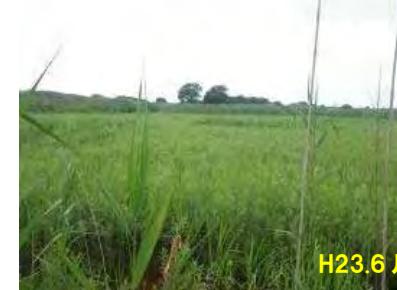
図 3-21 濡性草地再生実験地の景観の比較

- 昨年度と同様4月から6月にかけてヤナギ類の生長が見られ、6月以降オギやヒメヨモギ、セイタカアワダチソウの高茎草本が目立ち始めた。
- 今年度は、7月の降雨により実験地が冠水したため、下層植生が枯れているのが目立つた。

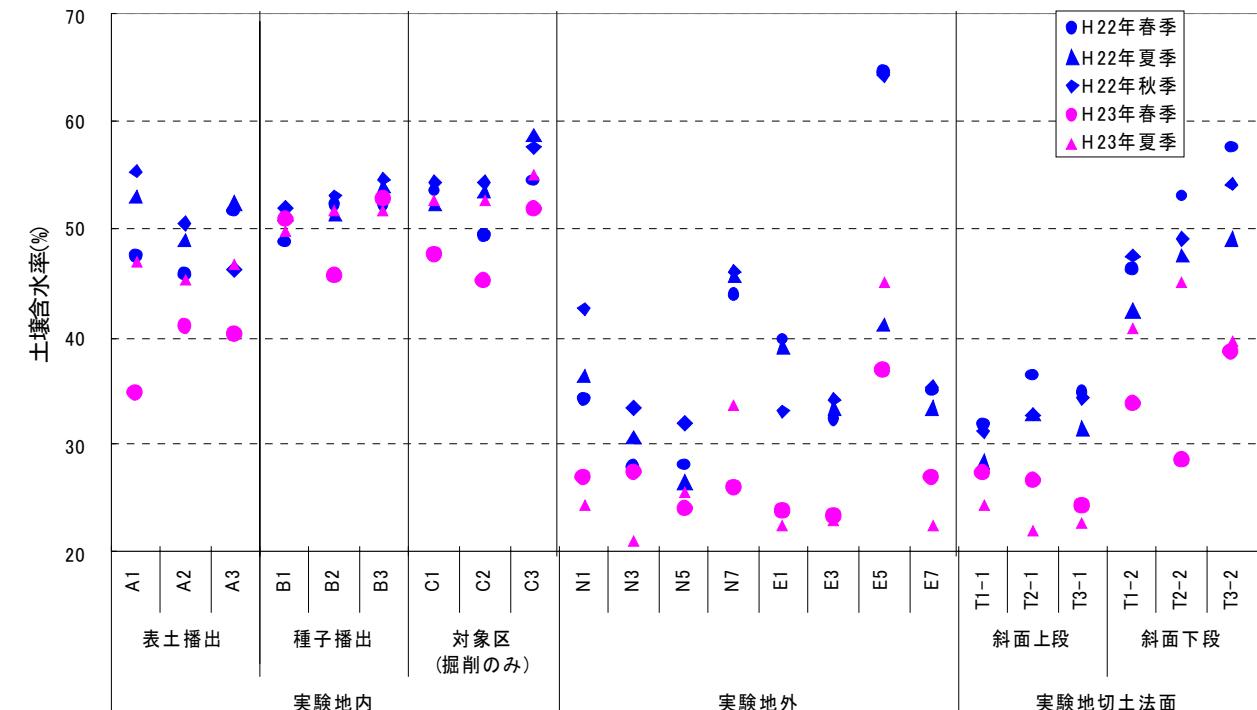
図 3-22 土壤含水率

- 実験地内は土壤含水率が40～50%以上が多く、実験地外や実験地切土法面では30%未満箇所が多かつた。
- 実験地内のうち、盛土により地盤高が若干高い表土撒出区は、他の地区と比較し、土壤含水率がやや低い傾向にあった。

- 種子撒出区、掘削区の土壤含水率は50%前後であった。
- 盛土した表土撒出区の土壤含水率は、種子撒出区、掘削区の土壤含水率と比較し、やや低い傾向にあった。

- 1区画を除き、土壤含水率が30%未満であり、他の地点より低かった。

- 法面上部と比較し、法面下部の含水率が高い傾向がみられた。

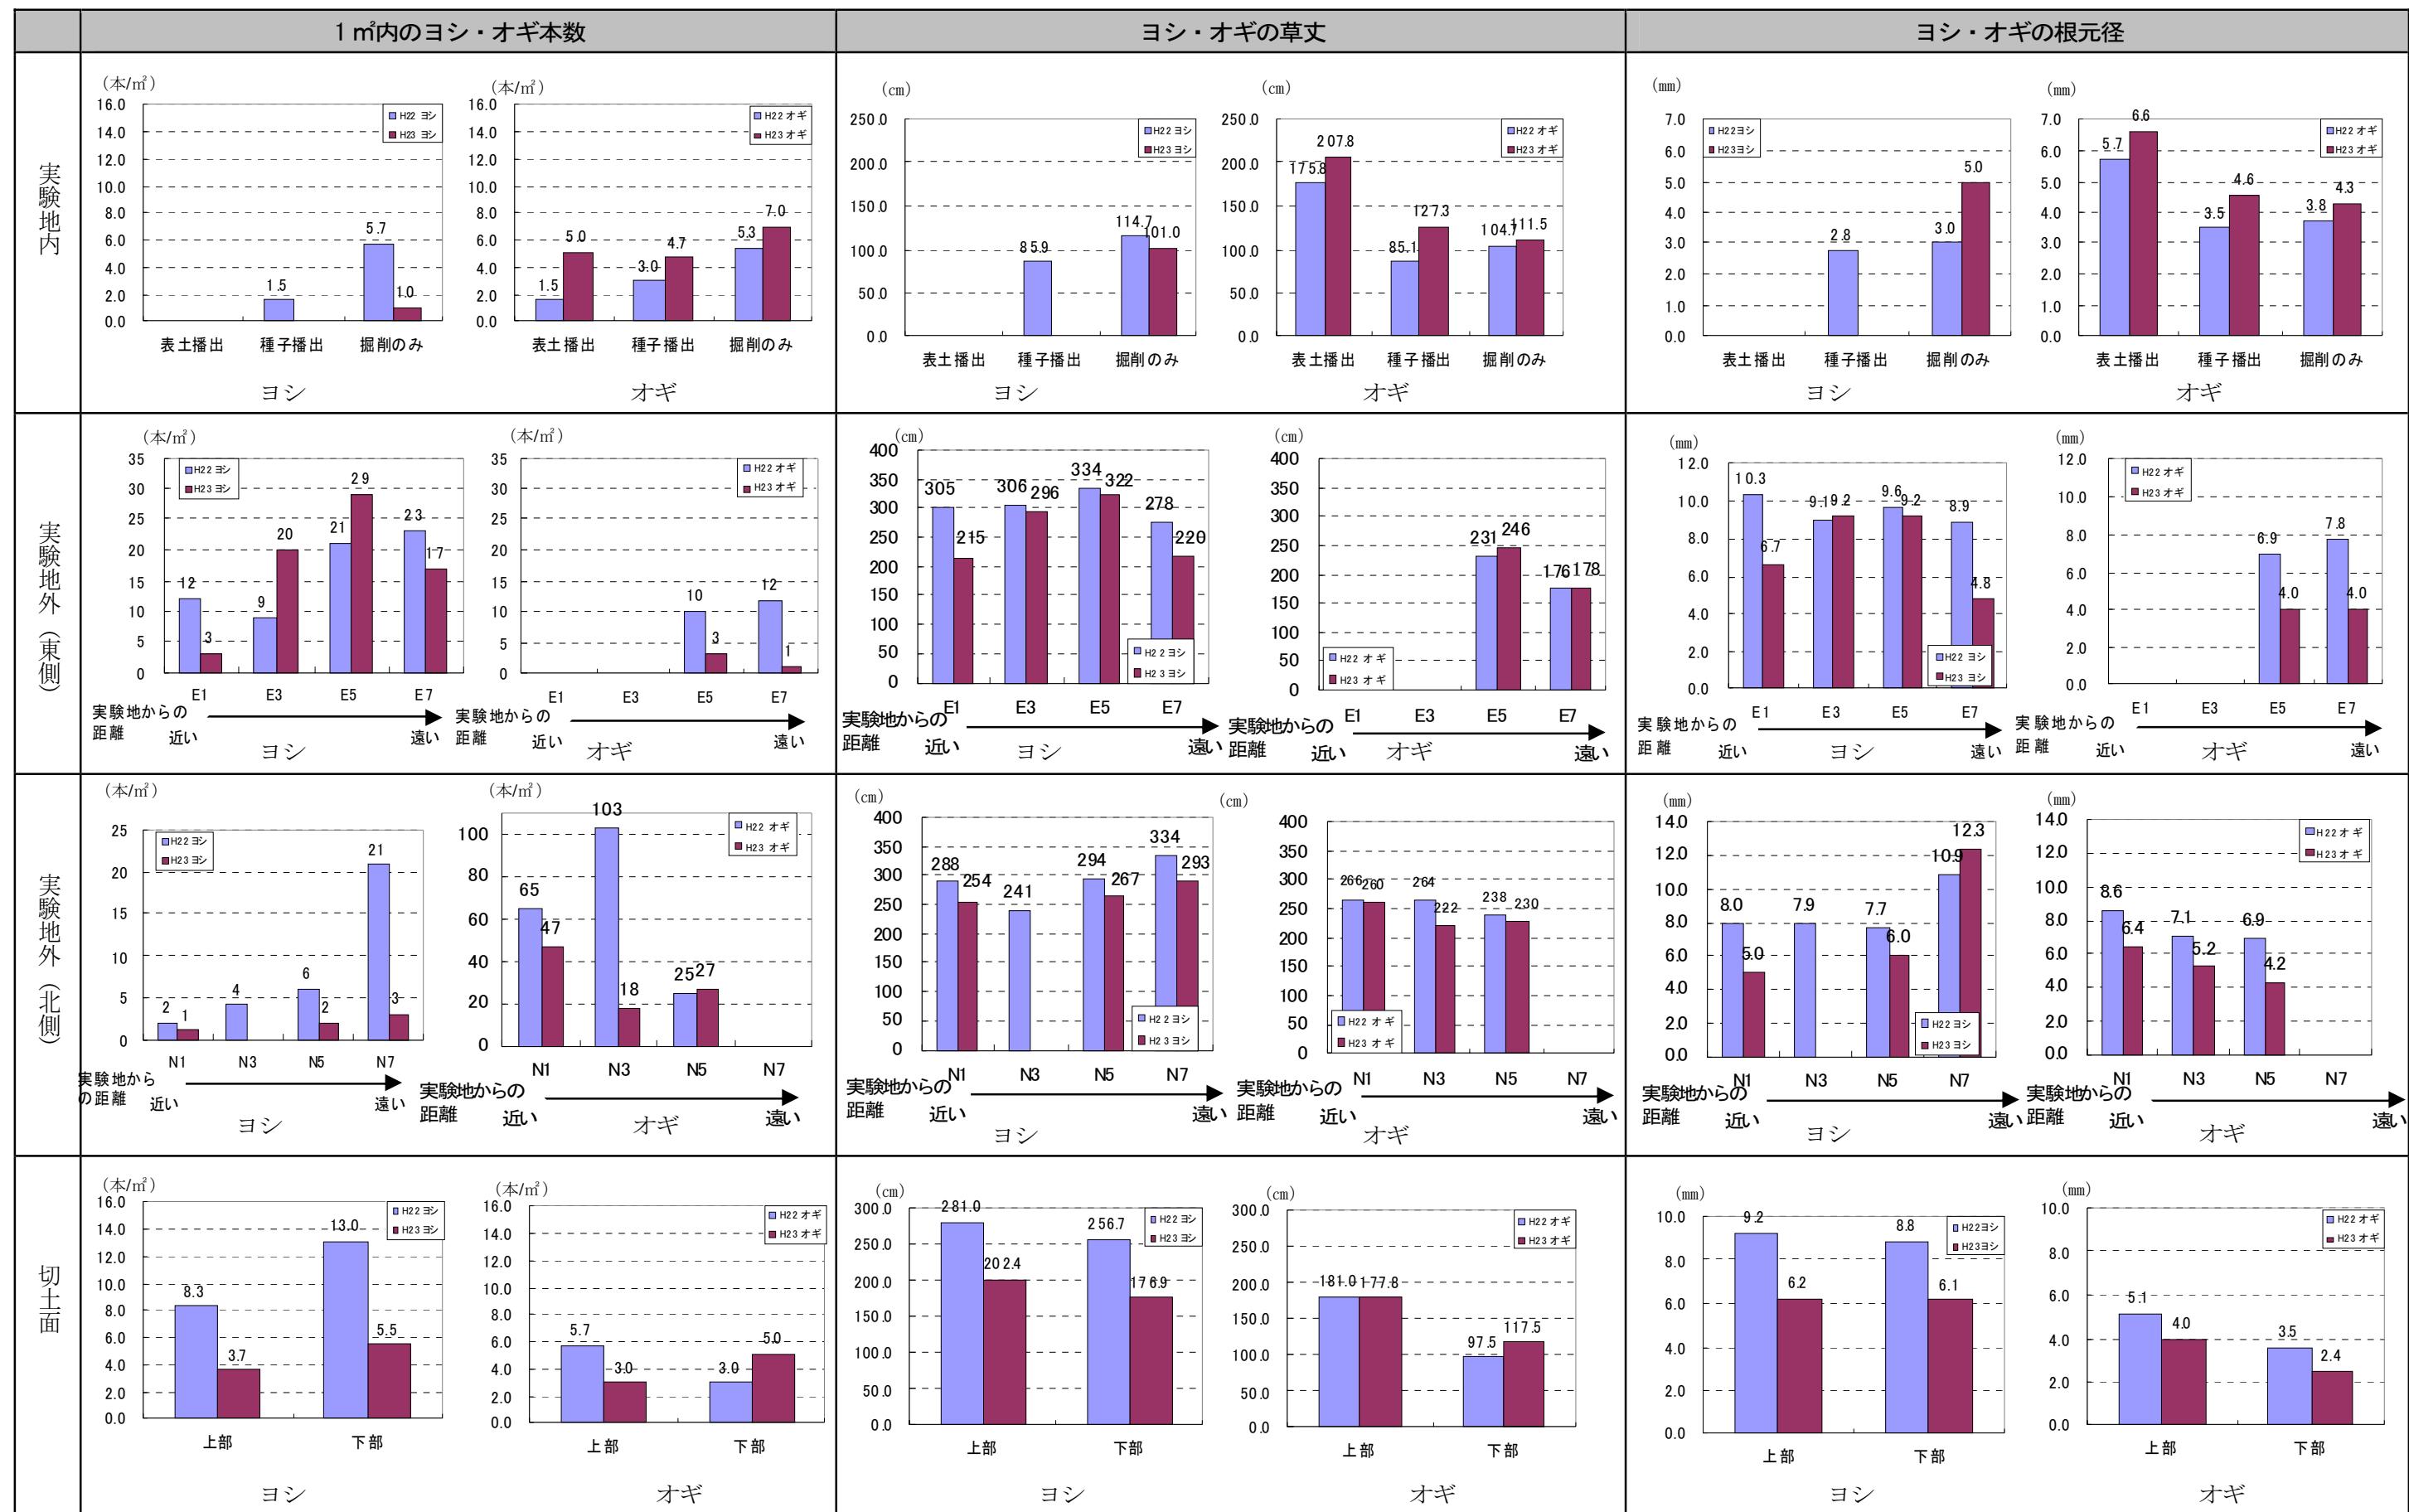
図 3-24 ヨシ・オギ密度調査（計測結果）

- ・ヨシは、対照区に 1 本のみしか生育していなかった。
- ・オギの生育状況を比較すると、表土撒出区では草丈が 70 cm以上高く、根元径も 2 mm程度太く、差がみられた。その理由として、表土の深さや土壤水分の違いによる生育環境の違いを反映するものと考えられた。なお、表土撒出区では、ヒメヨモギ等の繁茂により、オギが 1 コドラーのみの確認であったが、表土撒出区全体では、高頻度でオギの生育が確認され、サンプルは概ね代表的なサイズであった。

- ・昨年度と比べ、オギの本数、草丈、根元径で増加傾向が見られた。一方で、実験地内は、土壤が湿潤でヨシの生育に適していると思われたが、ヨシの本数の減少が見られた。

- ・実験地外の東側では、E1 でヨシの本数、草丈、根元径で減少が見られ、セイタカアワダチソウやヒメヨモギの繁茂による影響が顕著に見られた。
- ・E7 ではオギの本数が大幅に減少し、ヨシも本数、草丈、根元径の減少が見られた。セイタカアワダチソウの繁茂の影響と考えられた。

- ・オギは上部と比較し、下部で草丈、根元径共に低い値であった。法面下部は、地盤形状や冠水等の影響により表土が薄く地盤が固いため、生育がやや困難であると考えられた。

- ・昨年度と比べ、ヨシは上部、下部共に、本数、草丈、根元径の減少が見られた。セイタカアワダチソウやヒメヨモギの生育による影響が見られた。

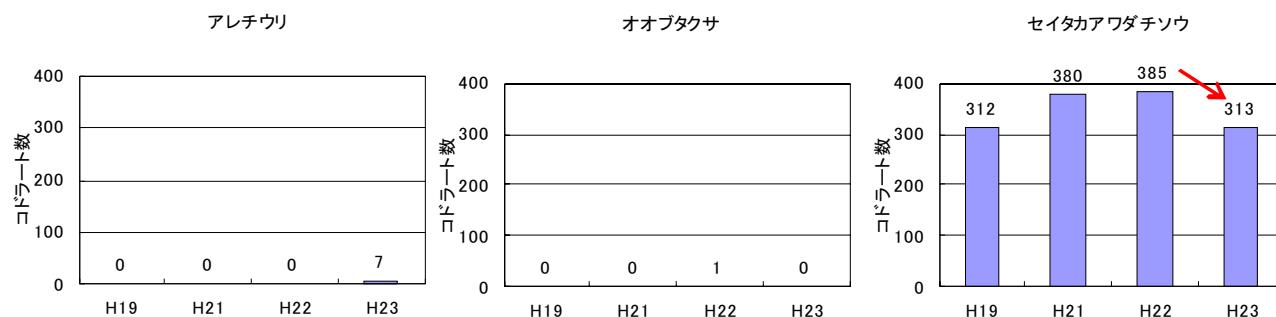
図3-25 外来種出現頻度

- 2科2種の外来種を確認した。うち1種は新規に確認したアレチウリ（特定外来種）である。
- 生育分布について大きな変化はなく、乾燥による影響はみられなかった。
