平成23年度モニタリング調査結果 (中間報告)

1. 渡良瀬遊水地におけるモニタリング調査の概要

3. モニタリング調査中間報告

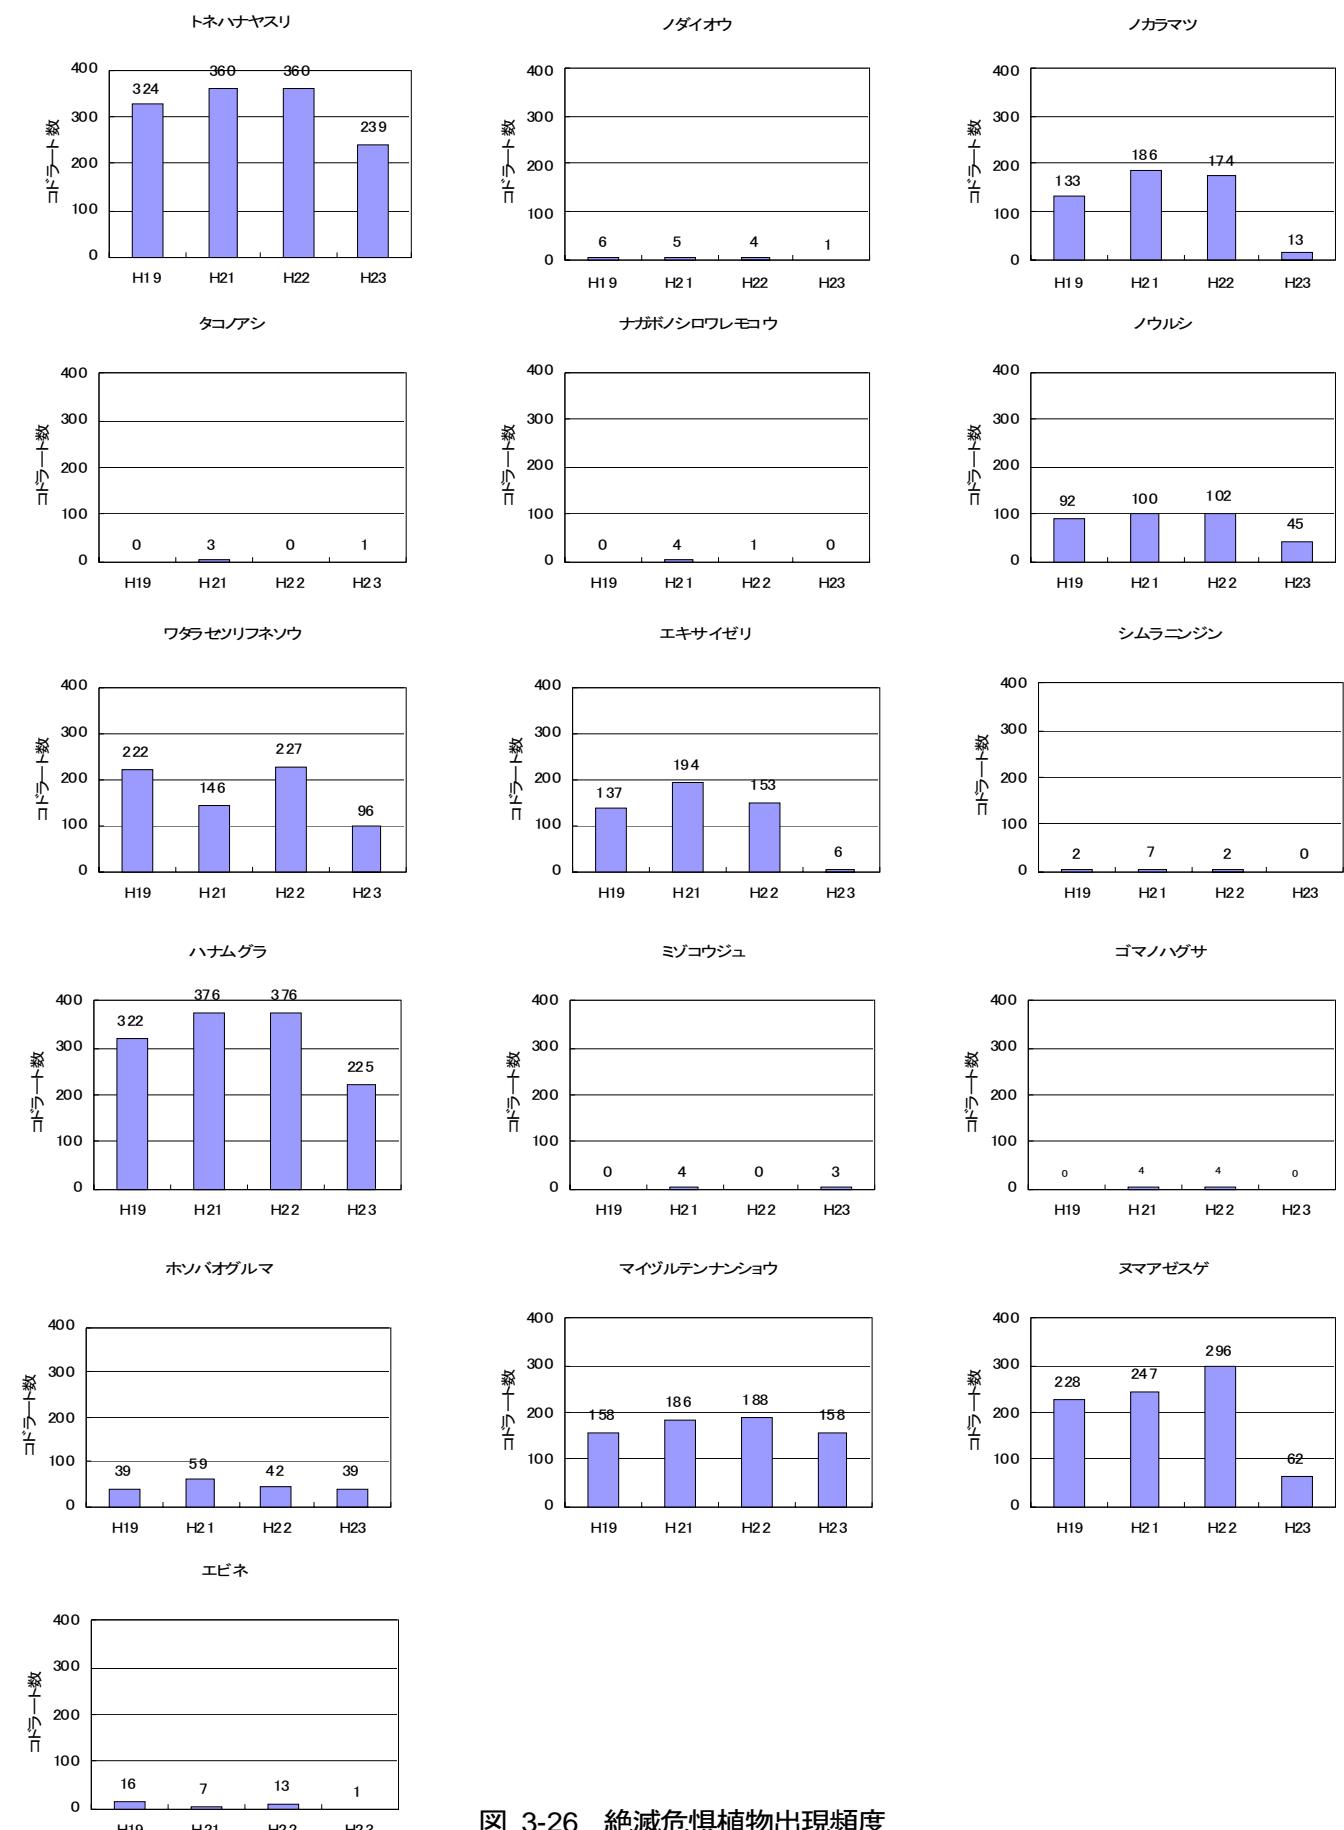
図3-26 絶滅危惧植物出現頻度

- 13種の絶滅危惧植物、2種の外来種を確認した。
- 絶滅危惧植物について昨年度と比較すると、ノカラマツ、ノウルシ、ワタラセツリフネソウ、エキサイゼリ、ヌマアゼスグ、エビネの6種は確認区画数が大きく減少していた。
- これは、ヨシ焼きが未実施であったため、枯草等により地表が覆われたことによる、光環境の阻害や物理的被圧が影響していると考えられる。
- 外来種の生育分布は、過年度と大きな変化はなく、乾燥による影響はみられなかった。

- 13科13種の絶滅危惧植物を確認しており、いずれも過年度に確認された種であった。
- 今年度未確認の種は、ナガボノシロワレモコウ、シムラニンジン、ゴマノハグサの3種であった。
- 昨年度、10区画以上で生育が確認された絶滅危惧植物に着目すると、ノカラマツ、ノウルシ等の6種（確認された絶滅危惧植物の約60%）は確認区画数が大きく減少していた。
- 出現頻度の高い種は、トネハナヤスリ、ハナムグラ、マイヅルテンナンショウの3種であった。

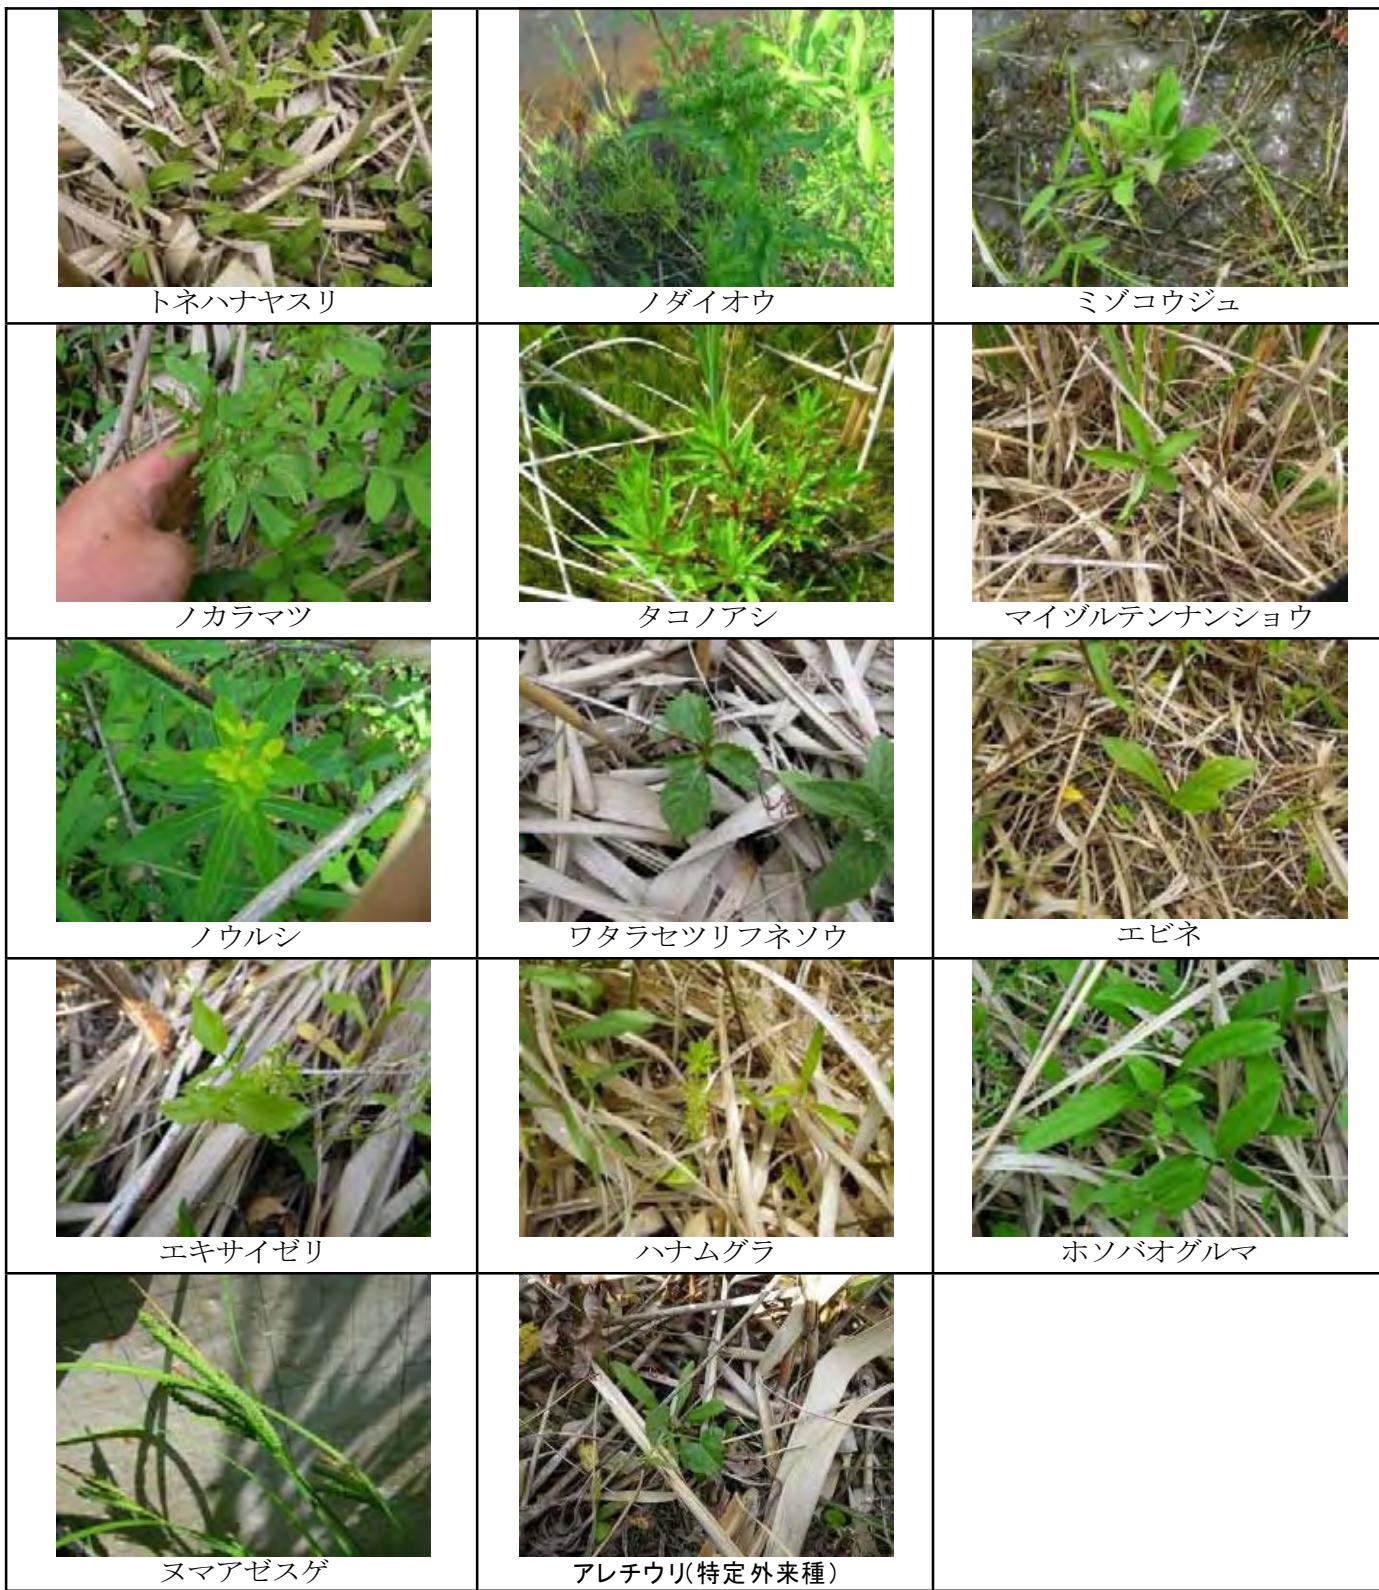
図 3-27 確認された絶滅危惧植物と特定外来種のアレチウリ (H23年5月)

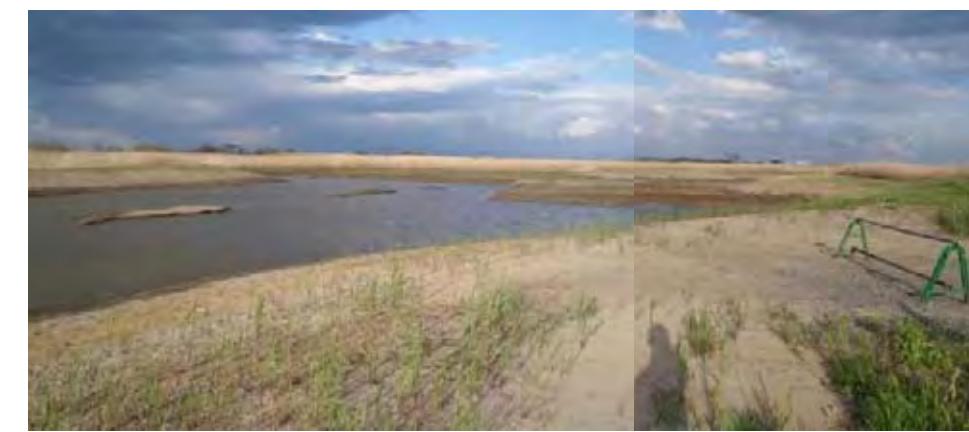
図 3-29 環境学習フィールド H23 年 4 月末時点の様子

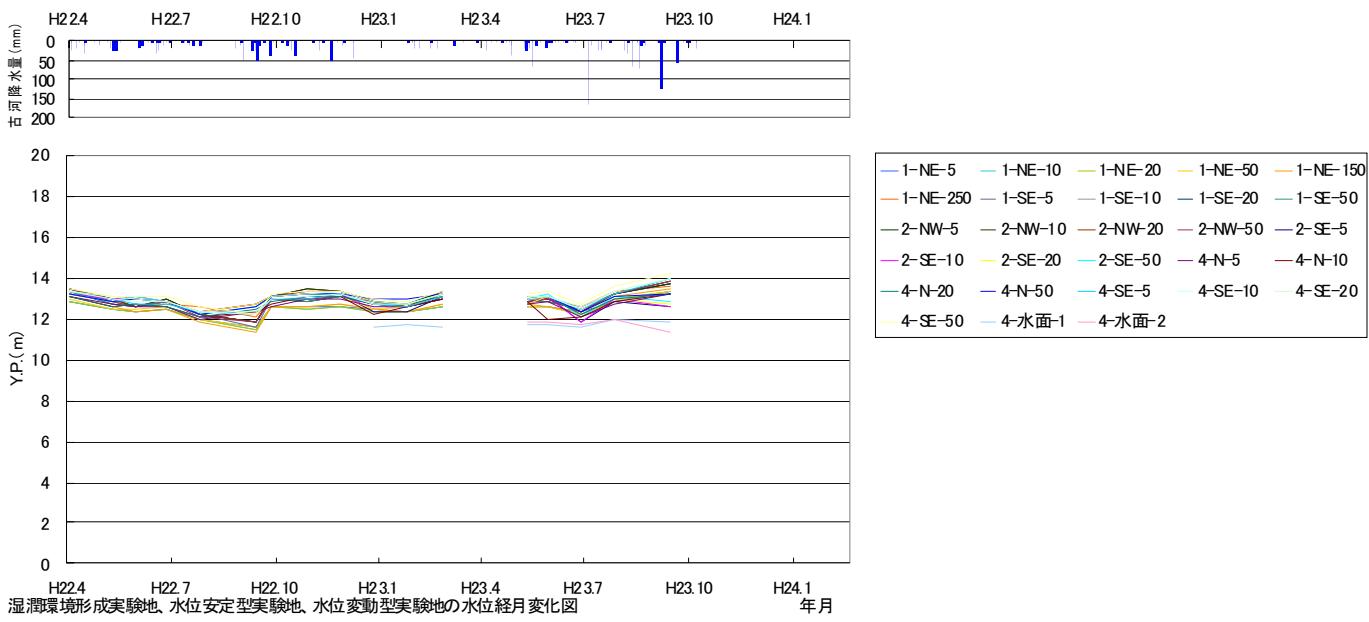
図 3-30 環境学習フィールドの地下水断面図

- 水位は降水量の大小に応じた変動を示し、昨年度と同様にY.P. 11~14mの範囲を推移している。

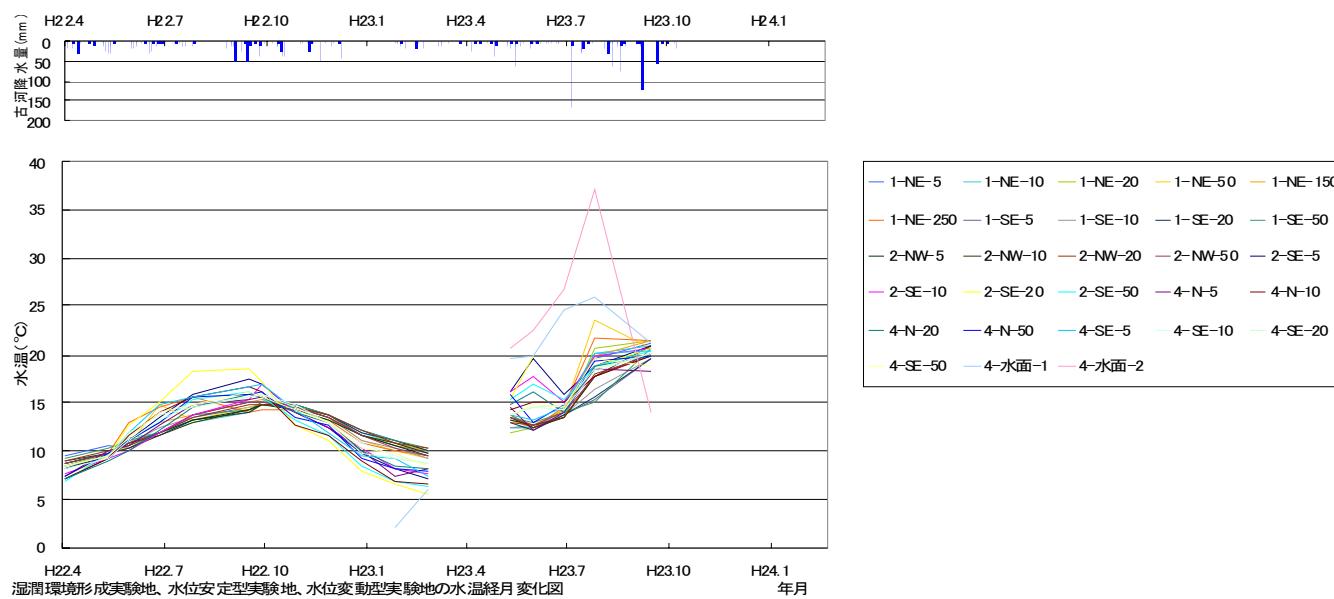
図 3-31 環境学習フィールドの地下水断面図

- 地下水の水温は、気温の影響を受けていると考えられる季節変動がある。
- 7月の水位低下と共に、水温も低下している観測孔（2-SE-5、-10、4-N-10、-20）が見られる。
- 8月には、4-水面-2 の水深が非常に浅くなり、水温は気温と近い値となった。昨年度の同地点は、施工中であった。

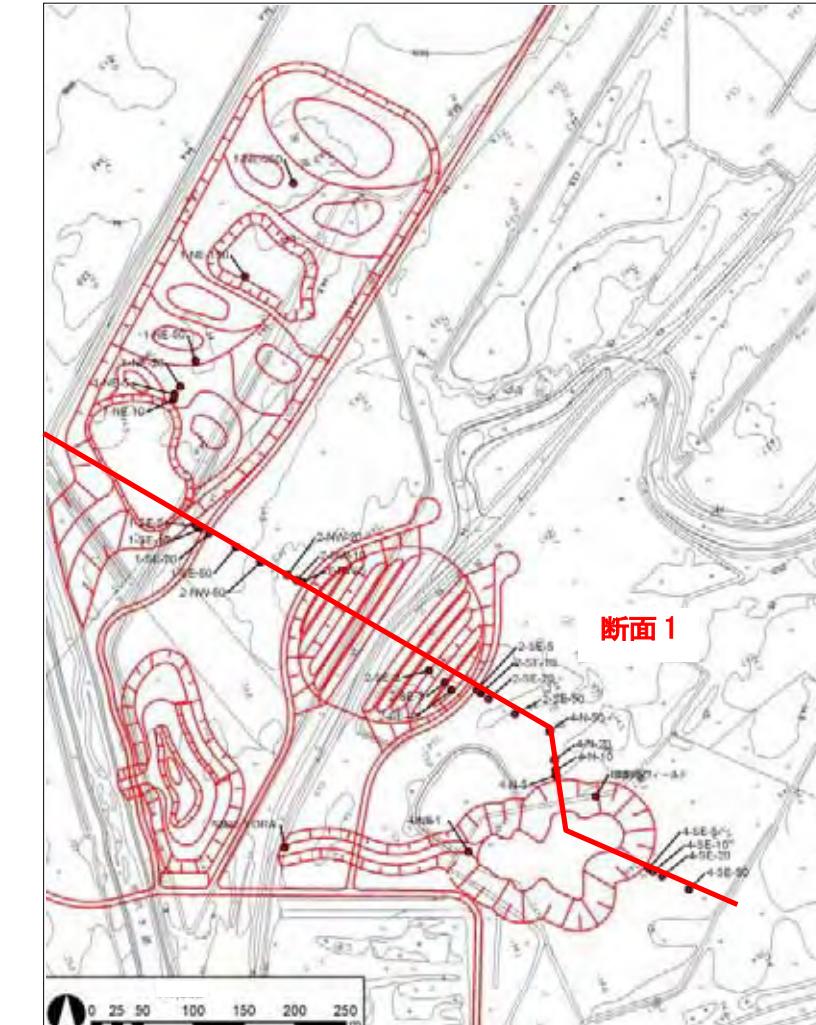
図 3-32 地下水位断面図(断面 1)

7月の地下水位は、6月から7月の調査日にかけて雨が少なかったため、低くなっていると考えられる。

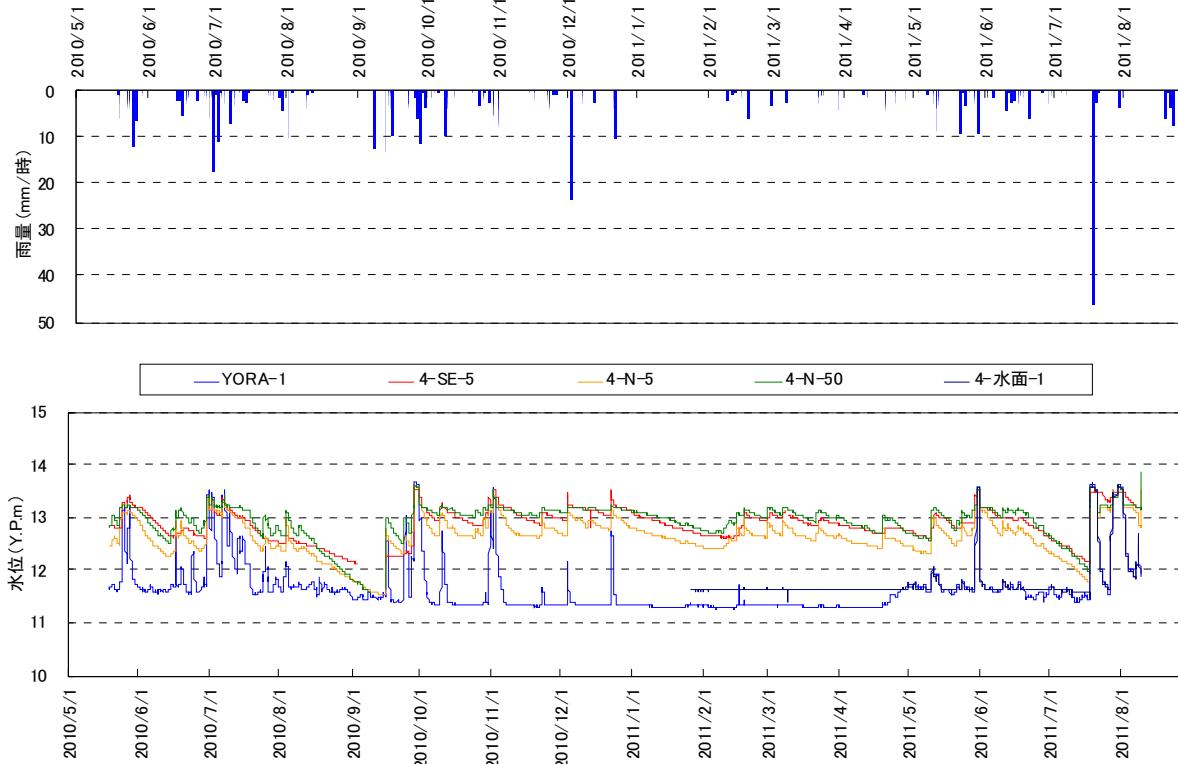
図 3-33 環境学習フィールドにおける地下水位連続観測結果

- 水位の連続計測データは、各地点とも降雨に対応した変化があるため、水位を把握できていると考えられる。
- 6月中旬から7月中旬までの期間は、雨が少なかったため、地下水位が低下している。

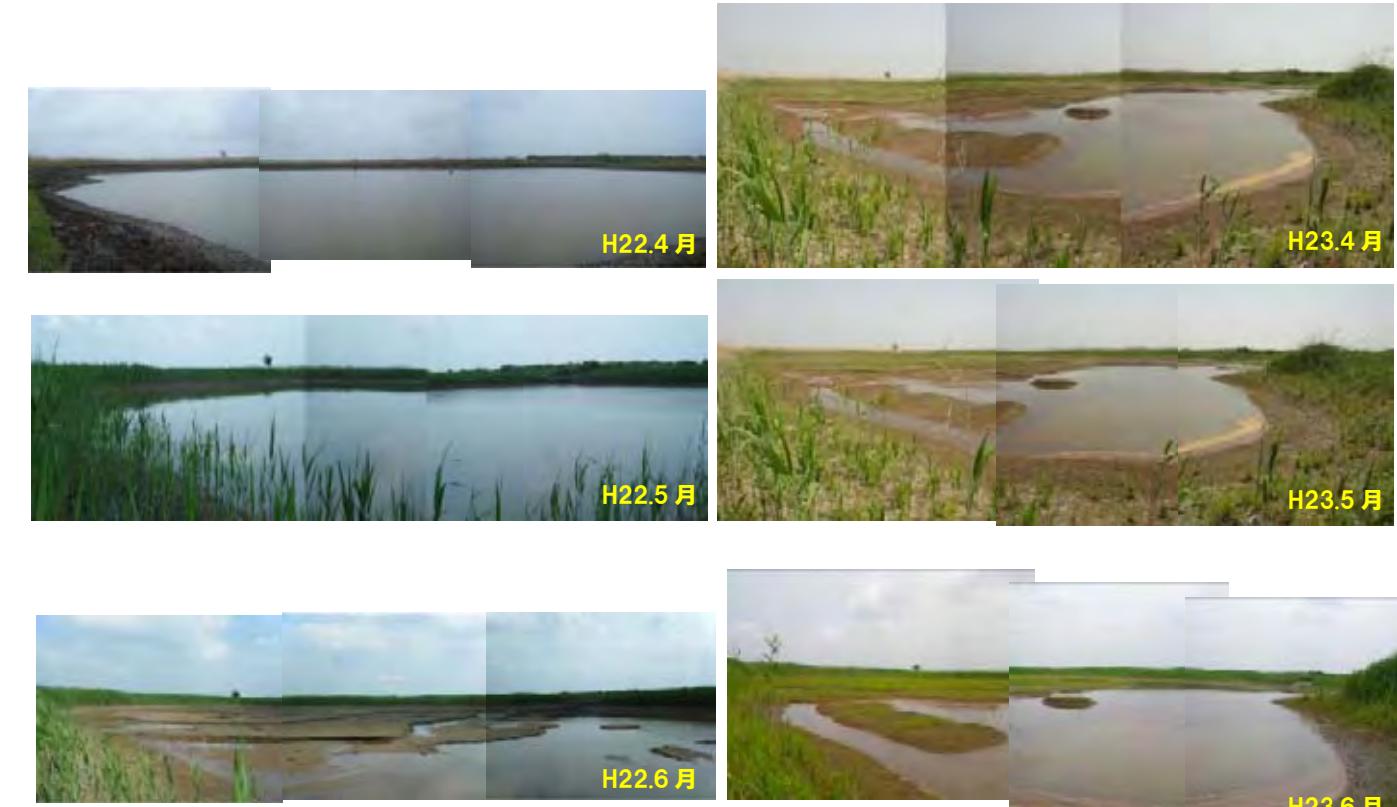
図 3-34 環境学習フィールドの景観比較

- 昨年度は、水位が高く4月、5月は冠水し、以降8月時で露出した陸域では植生は見られなかった。
- 今年度は、湿性の1年草を主体とした植生が見られ、8月時は陸域全体に植生の広がりが見られた。

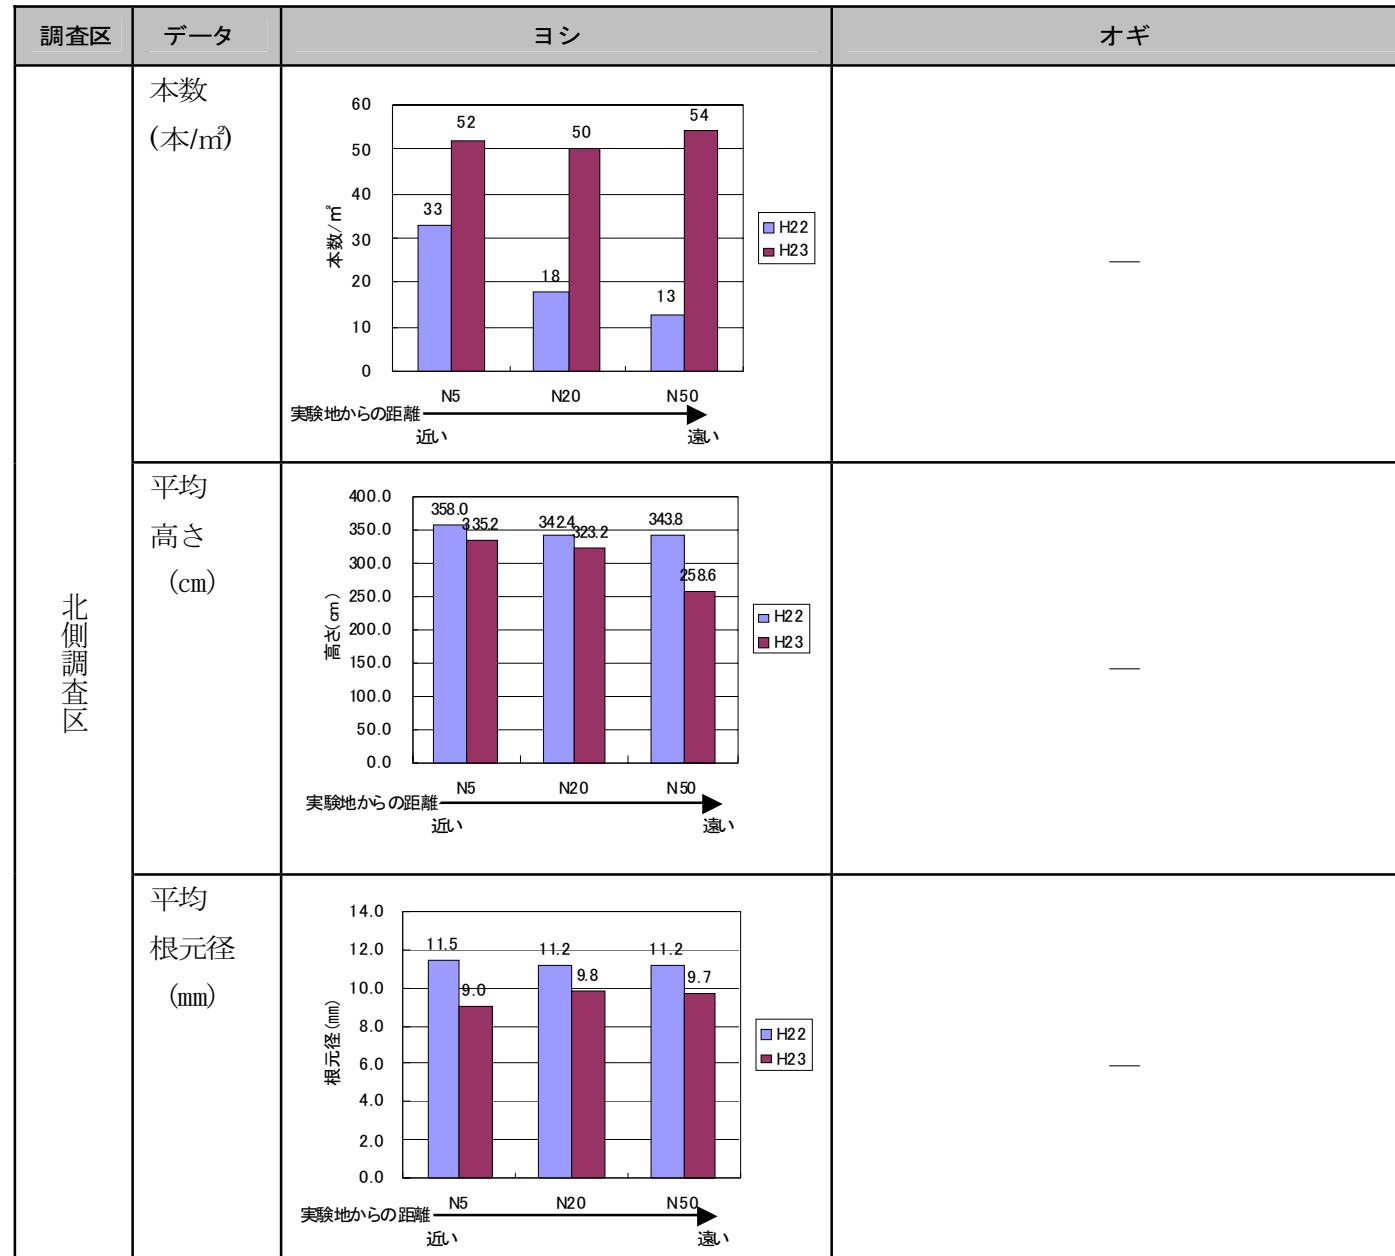
図 3-35 ヨシ・オギ密度調査結果（北側調査区）

- ・ヨシの密度が各コドラーで大幅に増加した。
- ・ヨシ密度の増加に伴い、草丈、根元直径がやや減少する傾向が見られた。
- ・オギは昨年度に引き続き確認されなかった。

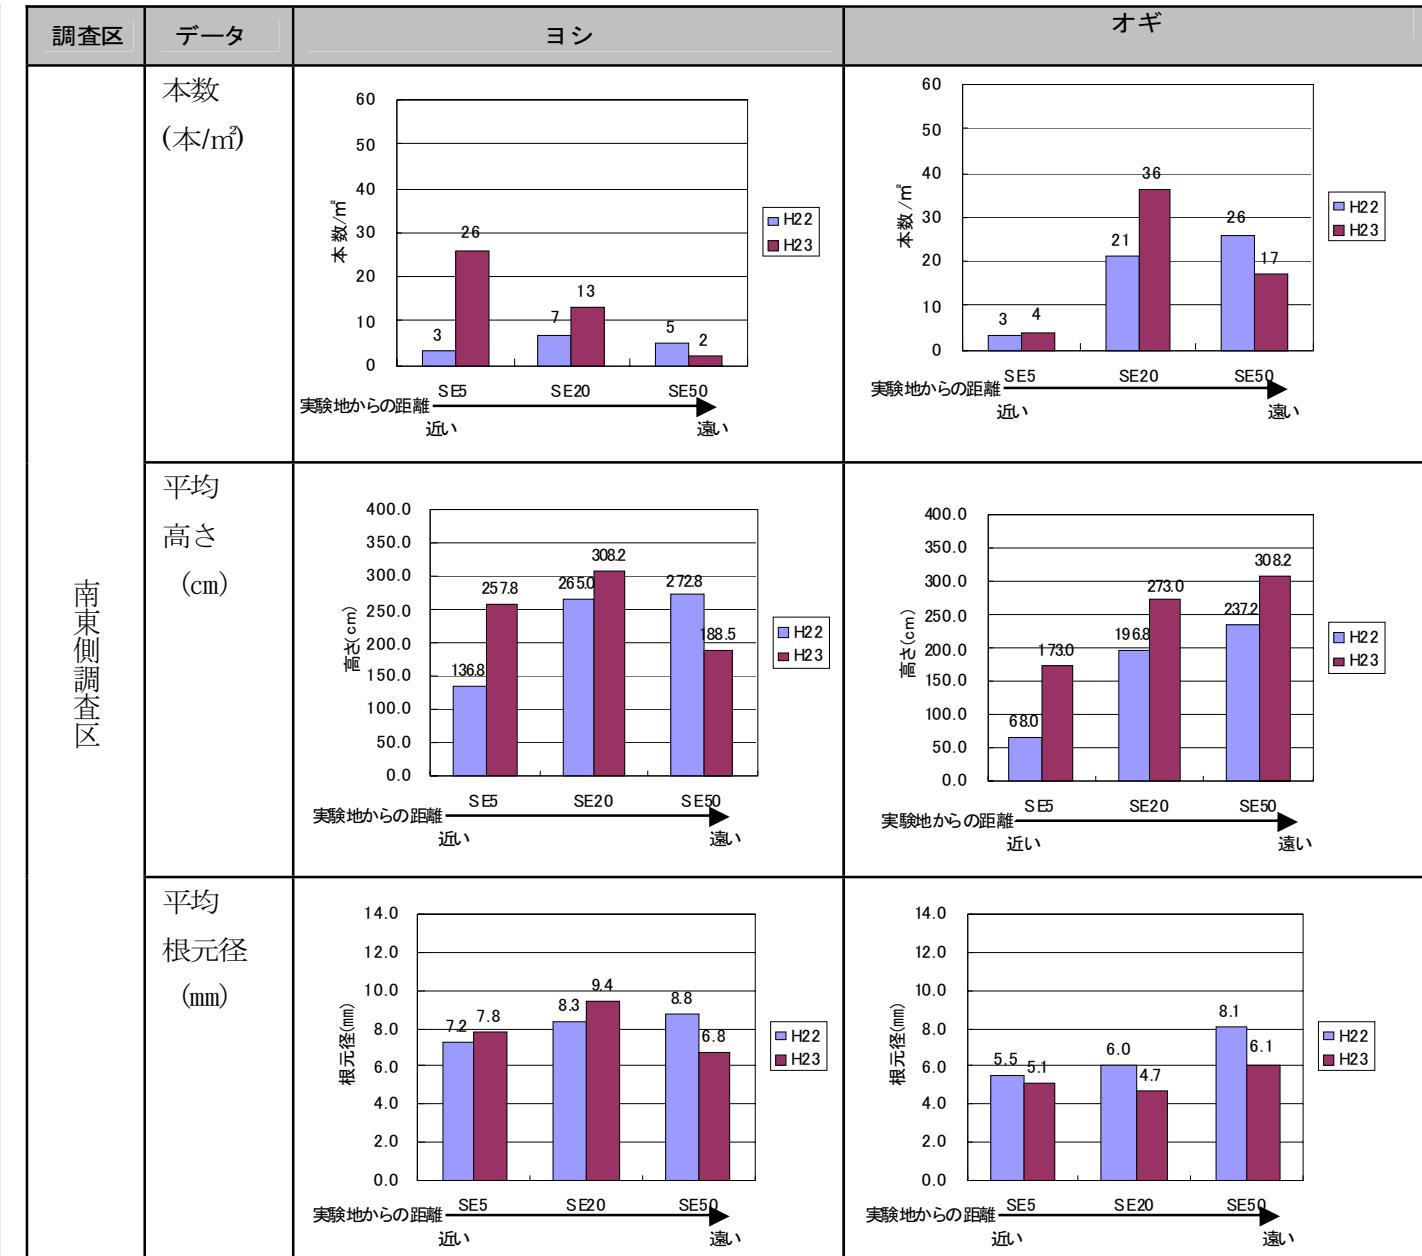
図 3-36 ヨシ・オギ密度調査結果（南東側調査区）

- ・SE5 でヨシの大幅な密度増加が見られた。
- ・SE50 のヨシは、セイタカアワダチソウやオギの優占に伴い、ヨシの密度、草丈、根元径の減少傾向が見られた。

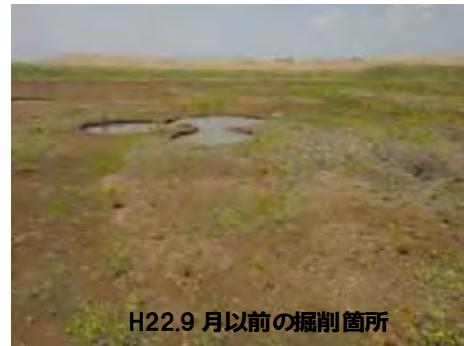
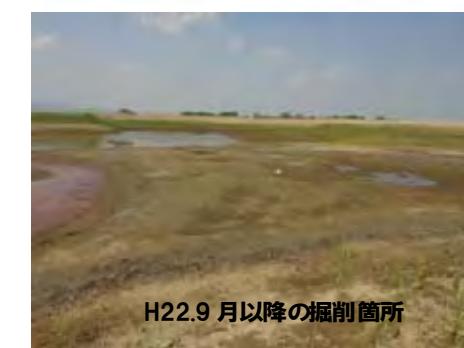
図3-37 環境学習フィールドにおける施工状況

- 春季調査では、適潤地の種(ヨシガヤ、ミヅコウジュ等)が高頻度で確認された。
- 夏季調査では、植被率は70%程度となり、ヤナギ類やマツカサススキ、タコノアシ、オヘビイチゴ、セイタカアワダチソウ等の湿性～適潤地の種が高頻度で確認された。

図3-37に環境学習フィールドの施工状況、表3-23に施工時期と地盤高毎に植物相の概況を示す。

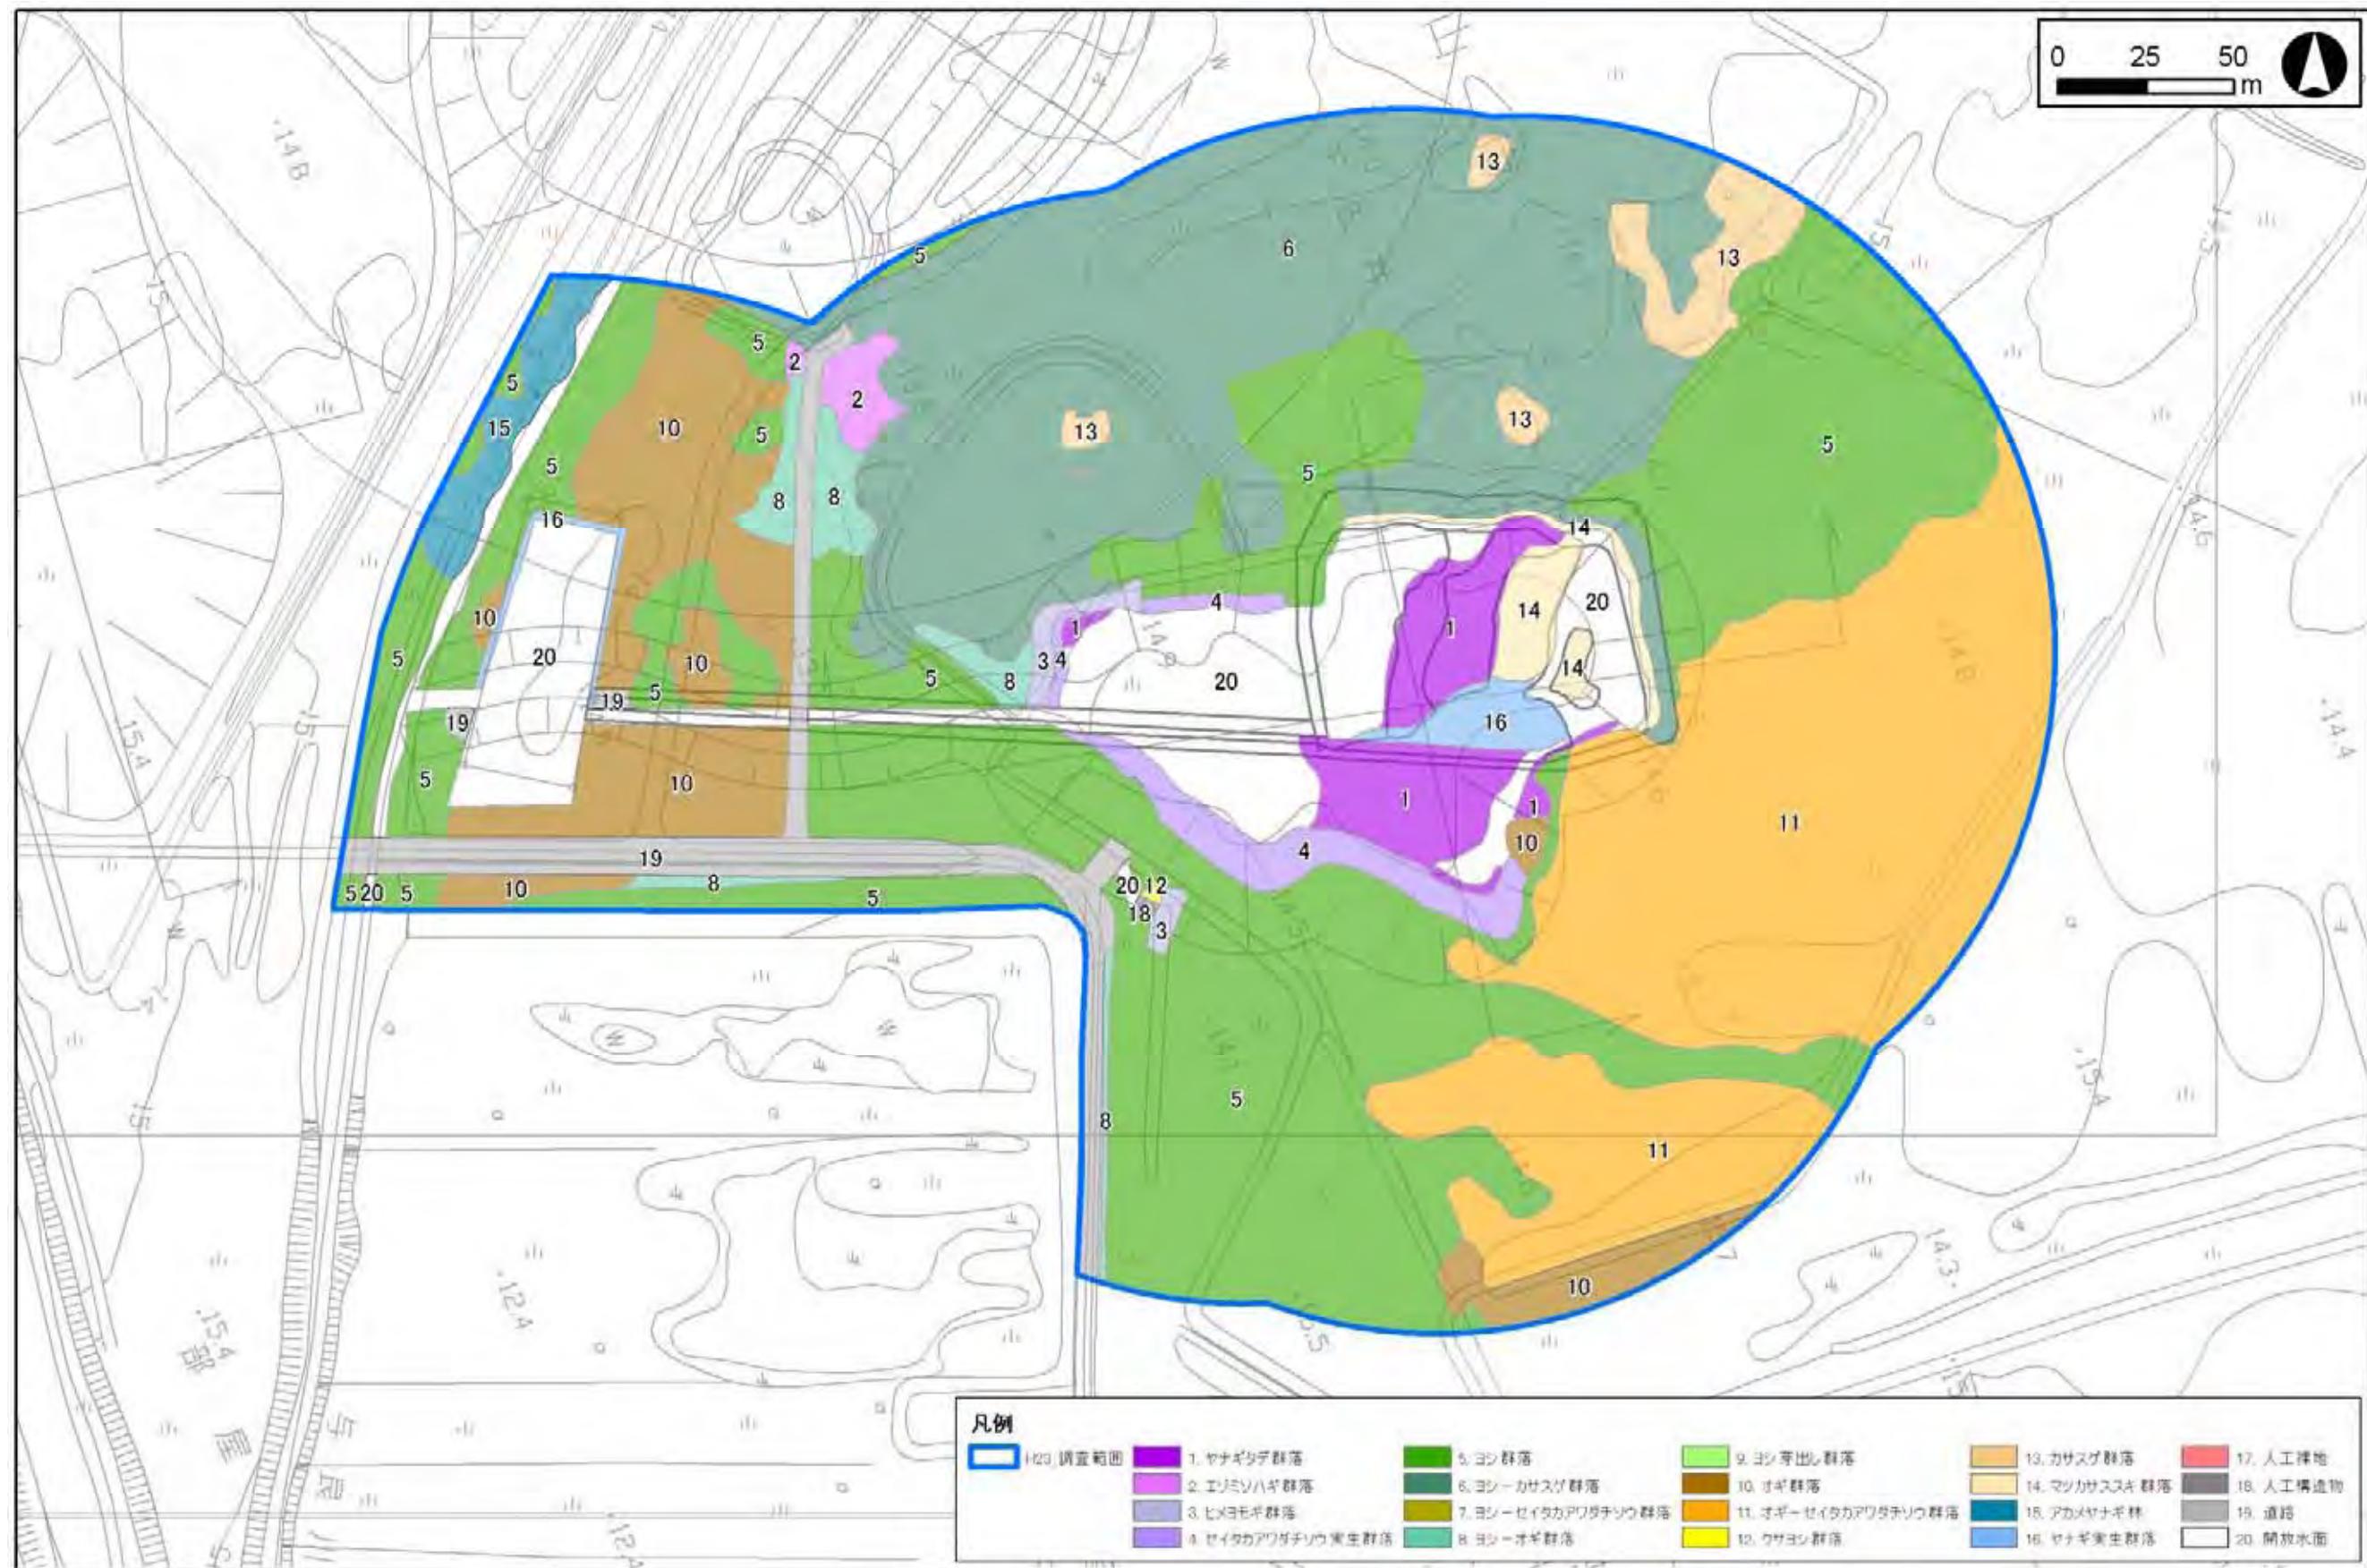
図 3-38 植生図（環境学習フィールド）

No	群落名	写真	概要	主な生育種
1	ヤナギタデ群落		掘削地の湿性裸地に成立したヤナギタデの群落	ヤナギタデ、チョウジタデ、アゼナ、イグサ科
2	エゾミソハギ群落		水辺にエゾミソハギが生育した群落。	エゾミソハギ、ヌマアゼスグ、ヤナギタデ、アゼナ
3	ヒメヨモギ群落		微高地や掘削後にヒメヨモギが優占した群落。	ヒメヨモギ、ヨシ、クサヨシ
4	セイタカアワダチソウ実生群落		掘削地の湿性裸地に成立したセイタカアワダチソウの実生由来の群落	セイタカアワダチソウ、ヨモギ、オヒメタデ、ヨシ等
5	ヨシ群落		水辺から微高地に成立了ヨシの高茎草地のうち、ヨシのみが優占した群落。	ヨシ以外ほとんど生育しない。
6	ヨシーカサスグ群落		水辺から微高地に成立了ヨシの高茎草地のうち、下層にカサスグが生育した群落。	ヨシ、カサスグ、ハンゲショウ、ノブドウ、イシミカワ等
8	ヨシーオギ群落		水辺から微高地に成立了ヨシの高茎草地のうち、ヨシとほぼ同じ量のオギが混成した群落。	ヨシ、オギ、ノブドウ、ハナムグラ、ヒメヨモギ、コウヤワラビ等

No	群落名	写真	概要	主な生育種
10	オギ群落		微高地に成立したオギの高茎草地のうち、オギのみが優占した群落。	オギ、ヒメヨモギ、ハナムグラ等
11	オギーセイタカアワダチソウ群落		微高地に成立したオギの高茎草地のうち、下層にセイタカアワダチソウが生育した群落。	オギ、セイタカアワダチソウ、ノブドウ、ハナムグラ、ヤイトバナ等
12	クサヨシ群落		微高地の草刈り跡にクサヨシが生育した群落。	クサヨシ、コゴメガヤツリ、ミコシガヤ、スカシタゴボウ等
13	カサスグ群落		水辺にカサスグが生育した群落。	カサスグ、ヨシ
14	マツカサススキ群落		掘削地の湿性裸地に成立了マツカサススキの群落	マツカサススキ、タコノアシ、ヤナギタデ、セイタカアワダチソウ
15	アカメヤナギ林		水路に沿った微高地に成立了ヤナギ低木～高木林	アカメヤナギが高木層を優占。下層はオギ、ヨシ、ノイバラ、ヒナタイノコズチ等。樹林性の種は少ない。
16	ヤナギ実生群落		掘削地の湿性裸地に成立了ヤナギの実生由来の群落	アカメヤナギ、オノエヤナギ、タコノアシ等。
18	道路	—	—	—
19	開放水面	—	—	—

表 3-28 に植生図の凡例、表 3-29 に各群落の概要を示す。また、夏季の環境学習フィールドの植生図を図 3-38 に示す。

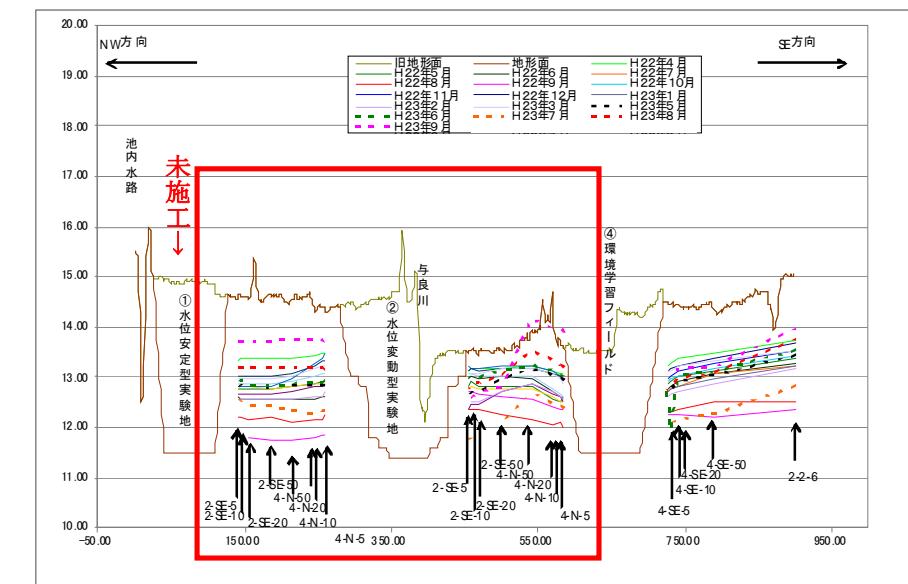
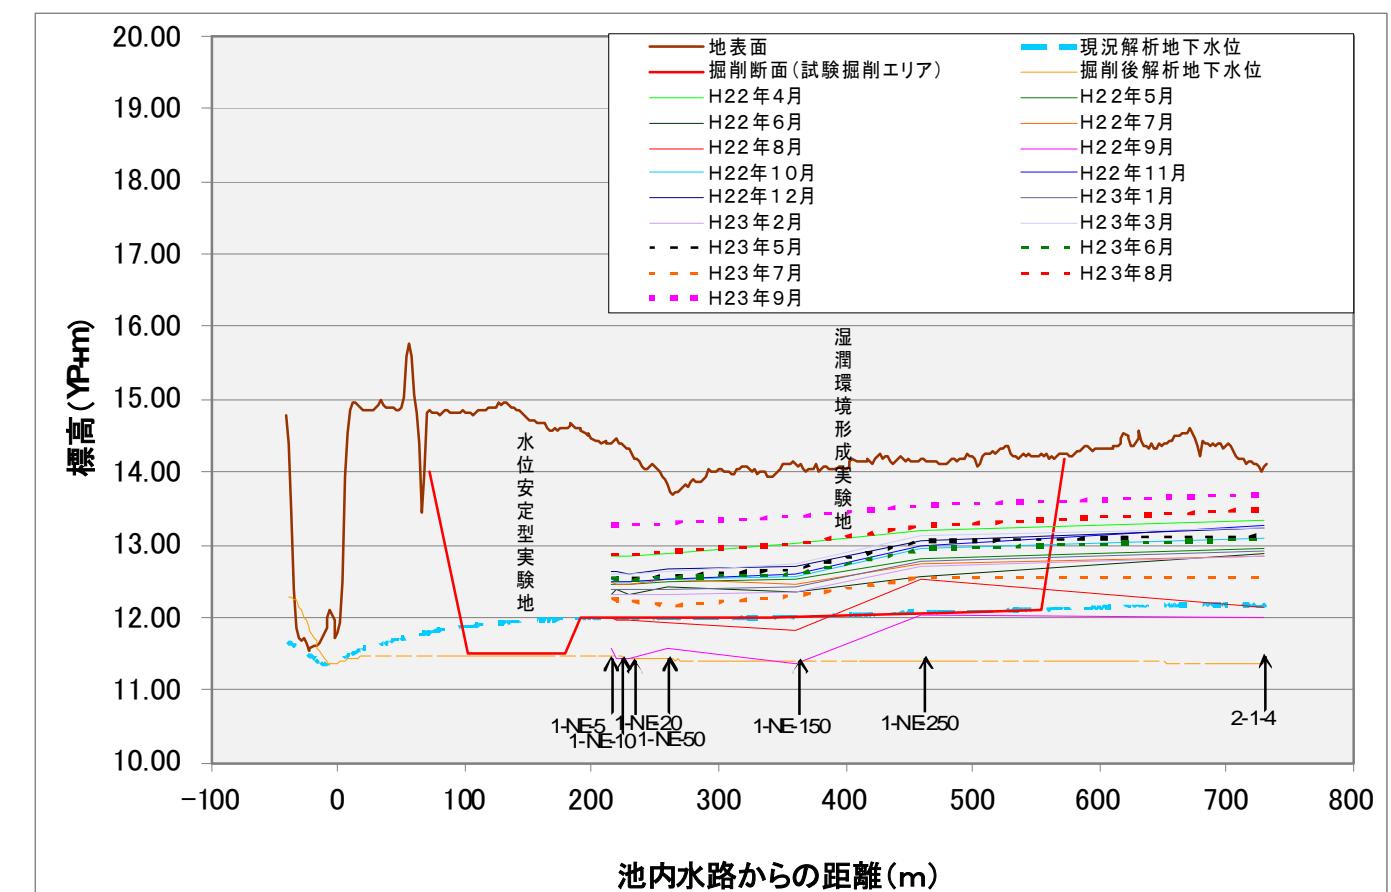
図 3-41 地下水位断面図（断面 2）

- 断面1で見ると、水位変動型実験地を掘削する前は、与良川(実験地)に向かって地下水位が上がる傾向が見られた。掘削後は、地形に応じて与良川に向かって地下水が下がる傾向が見られる。
- 断面2で見ると、北東から南西に向かって、水位が低下する傾向が見られる。

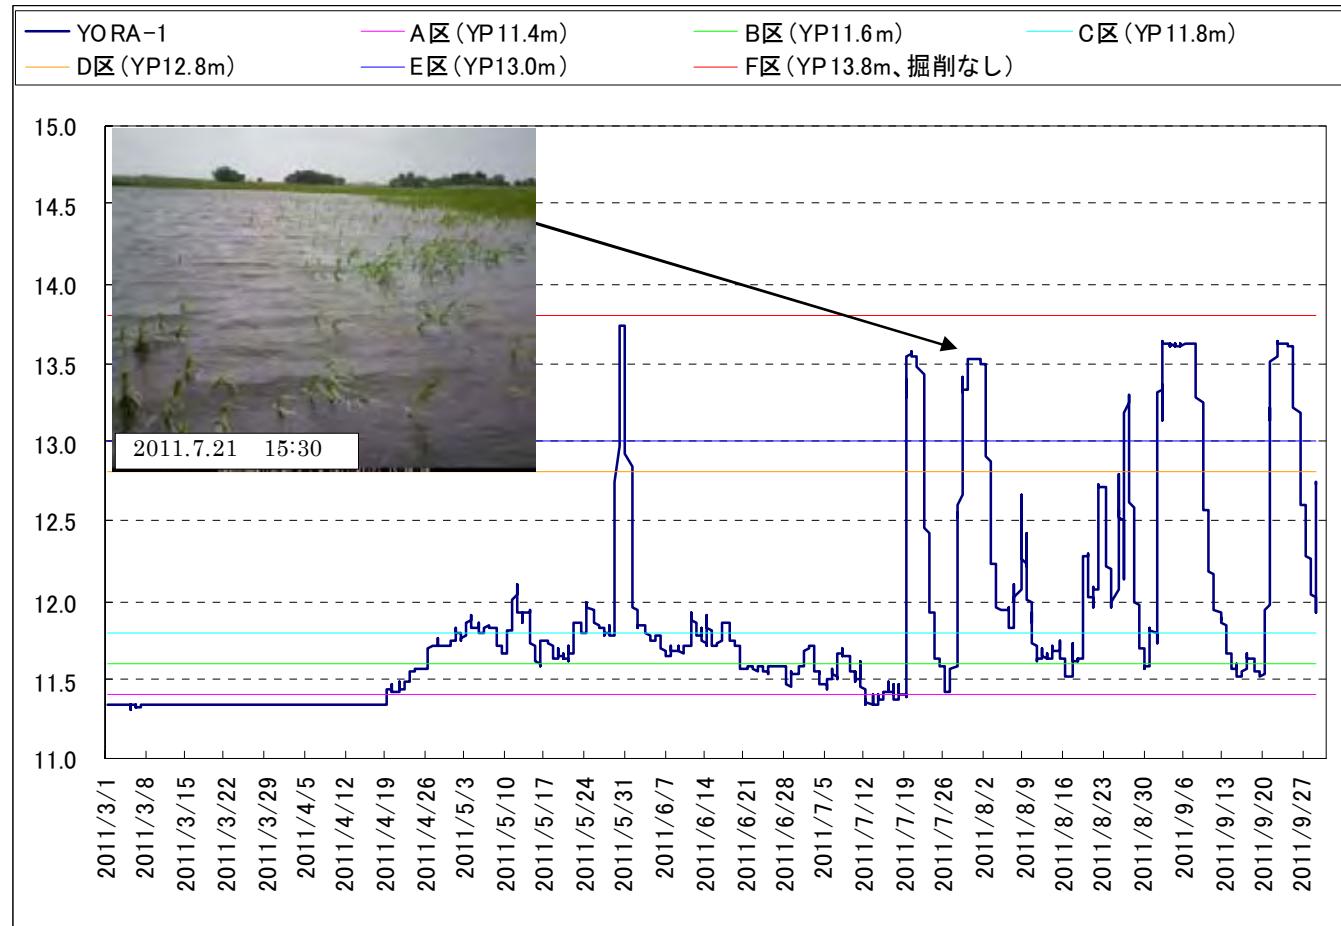
図 3-42 与良川の水位と実験地の地盤高

水位変動型実験地左岸側が完成後の3月から9月29日までの与良川の連続水位観測データを用いて、各段の冠水した日数を算出した。

本データからは、最下段のA区(Y.P.11.4m)は、実験地完成後から9月29日まで7割以上の日数で水没しており、最上段のF区(Y.P.13.8m、掘削なし)は1度も冠水していないことがわかる。

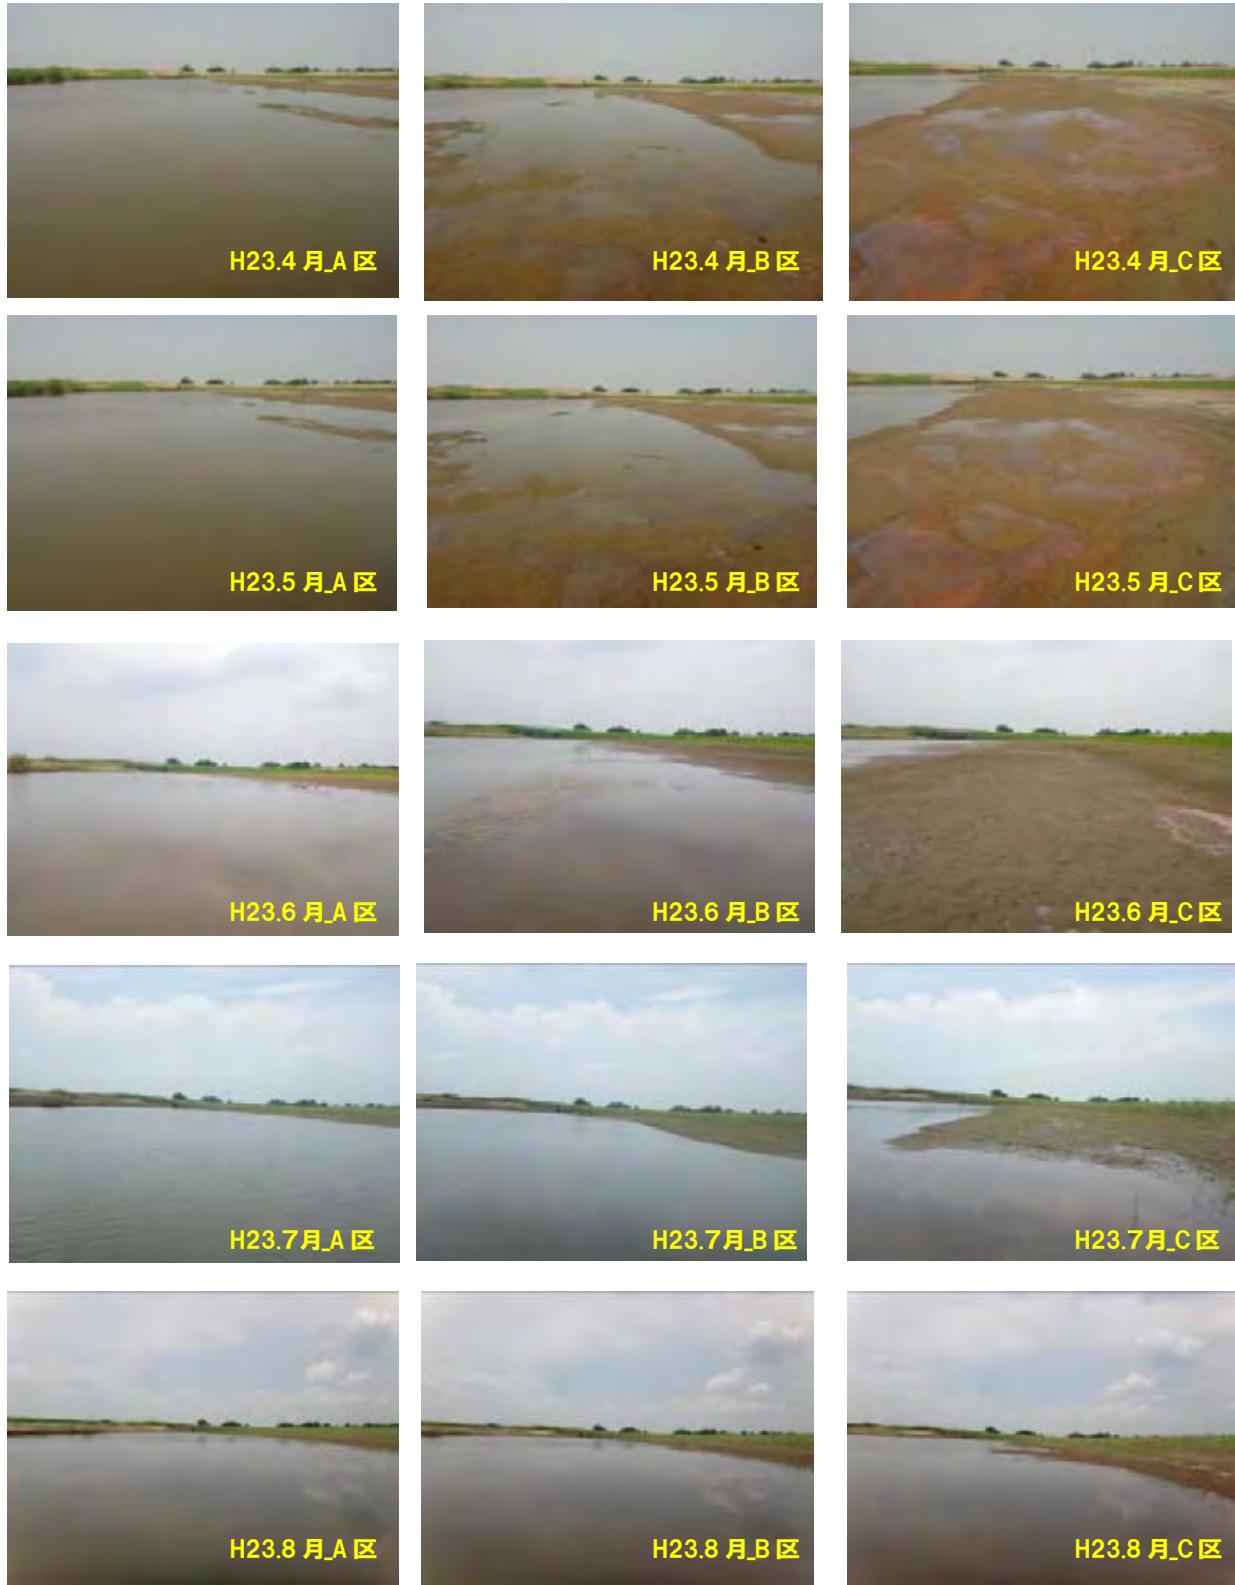
図 3-43(1) 地盤高毎の景観写真(A・B・C 区)

- ・ A、B、C 区は、5 月から 8 月にかけて、ほぼ冠水状態にあり植生は見られなかった。
- ・ 比高の高い法面、D、E 区は、5 月から疎らにヨシが出現し、以降徐々に伸長しながら、植被が高くなつていつた。
