平成23年度モニタリング調査結果 (中間報告)

1. 渡良瀬遊水地におけるモニタリング調査の概要

3. モニタリング調査中間報告

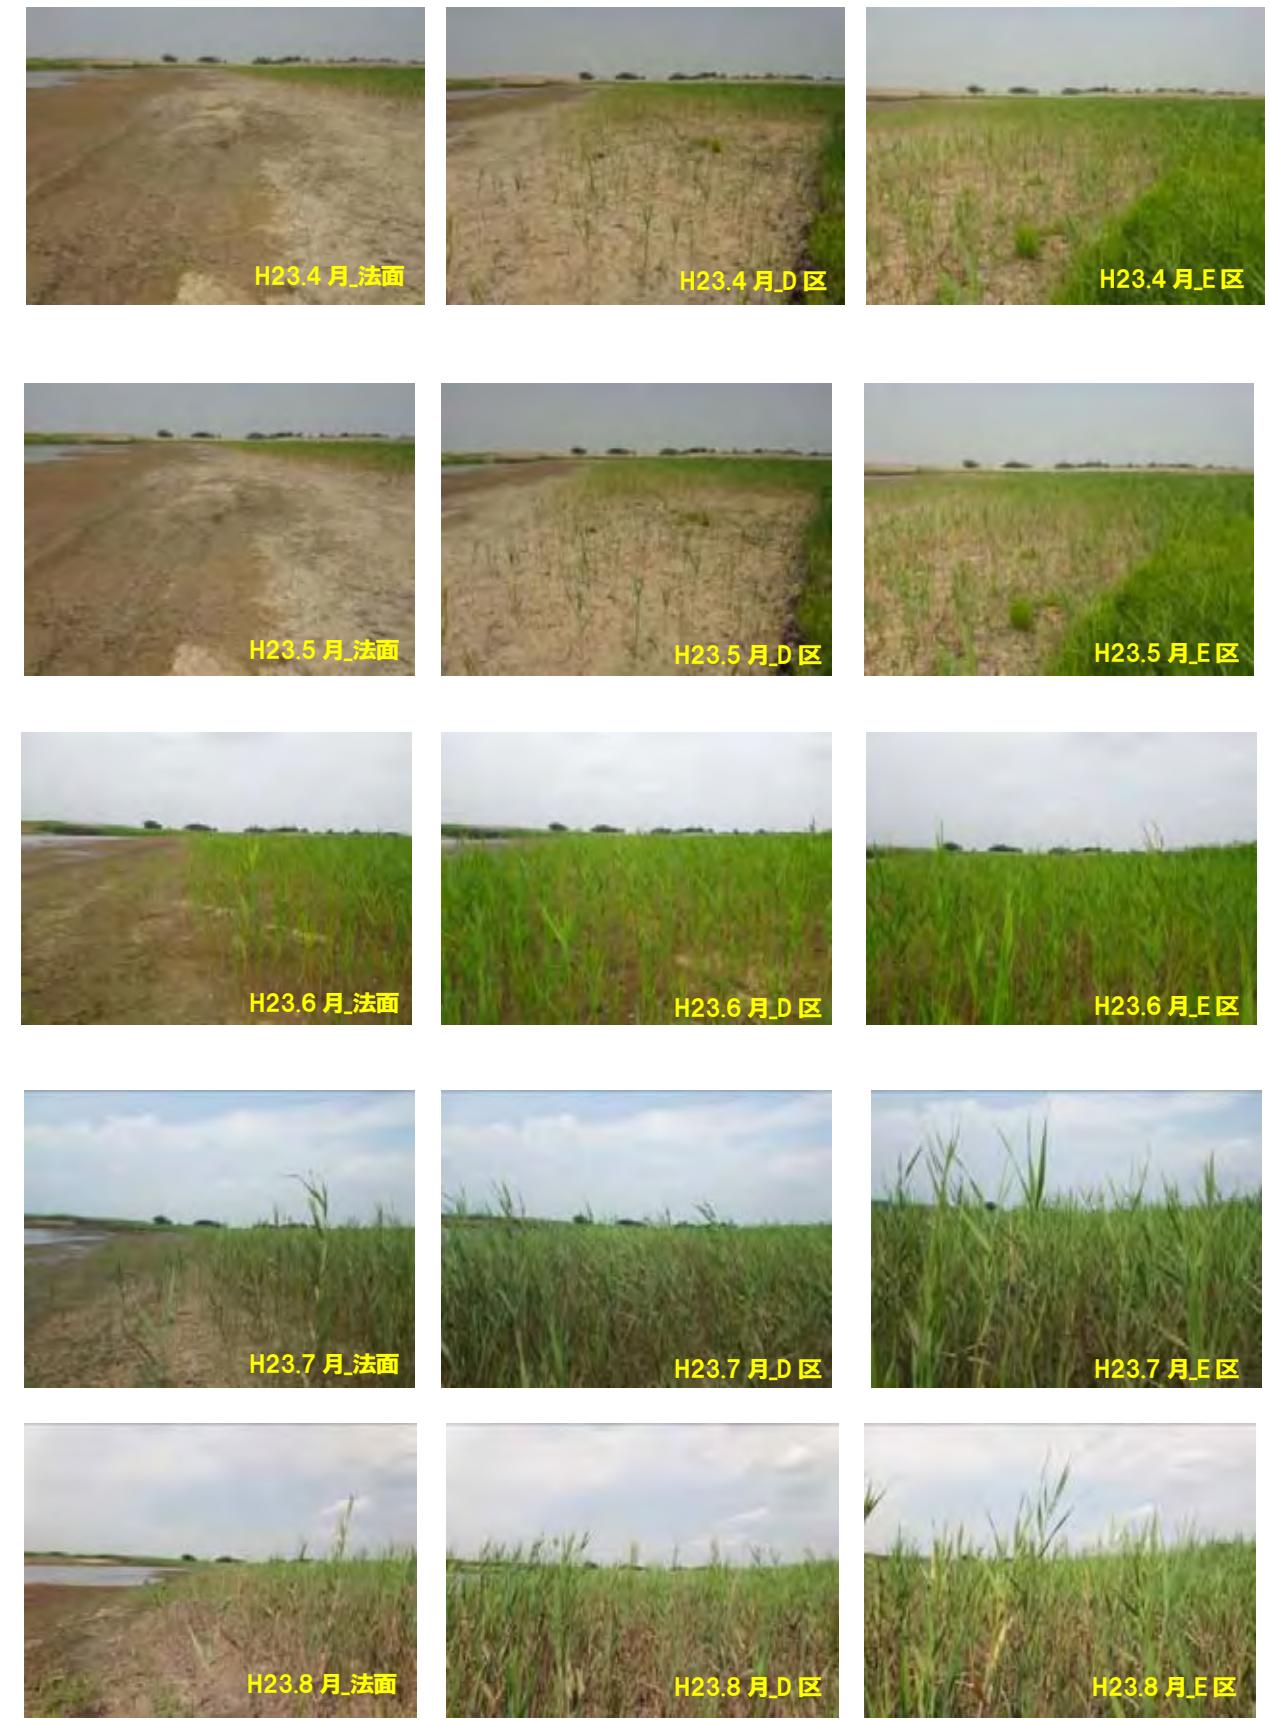
図 3-43(2) 地盤高毎の景観写真(法面、D・E 区)

- ・ A、B、C 区は、5 月から 8 月にかけて、ほぼ冠水状態にあり植生は見られなかった。
- ・ 比高の高い法面、D、E 区は、5 月から疎らにヨシが出現し、以降徐々に伸長しながら、植被が高くなつていつた。

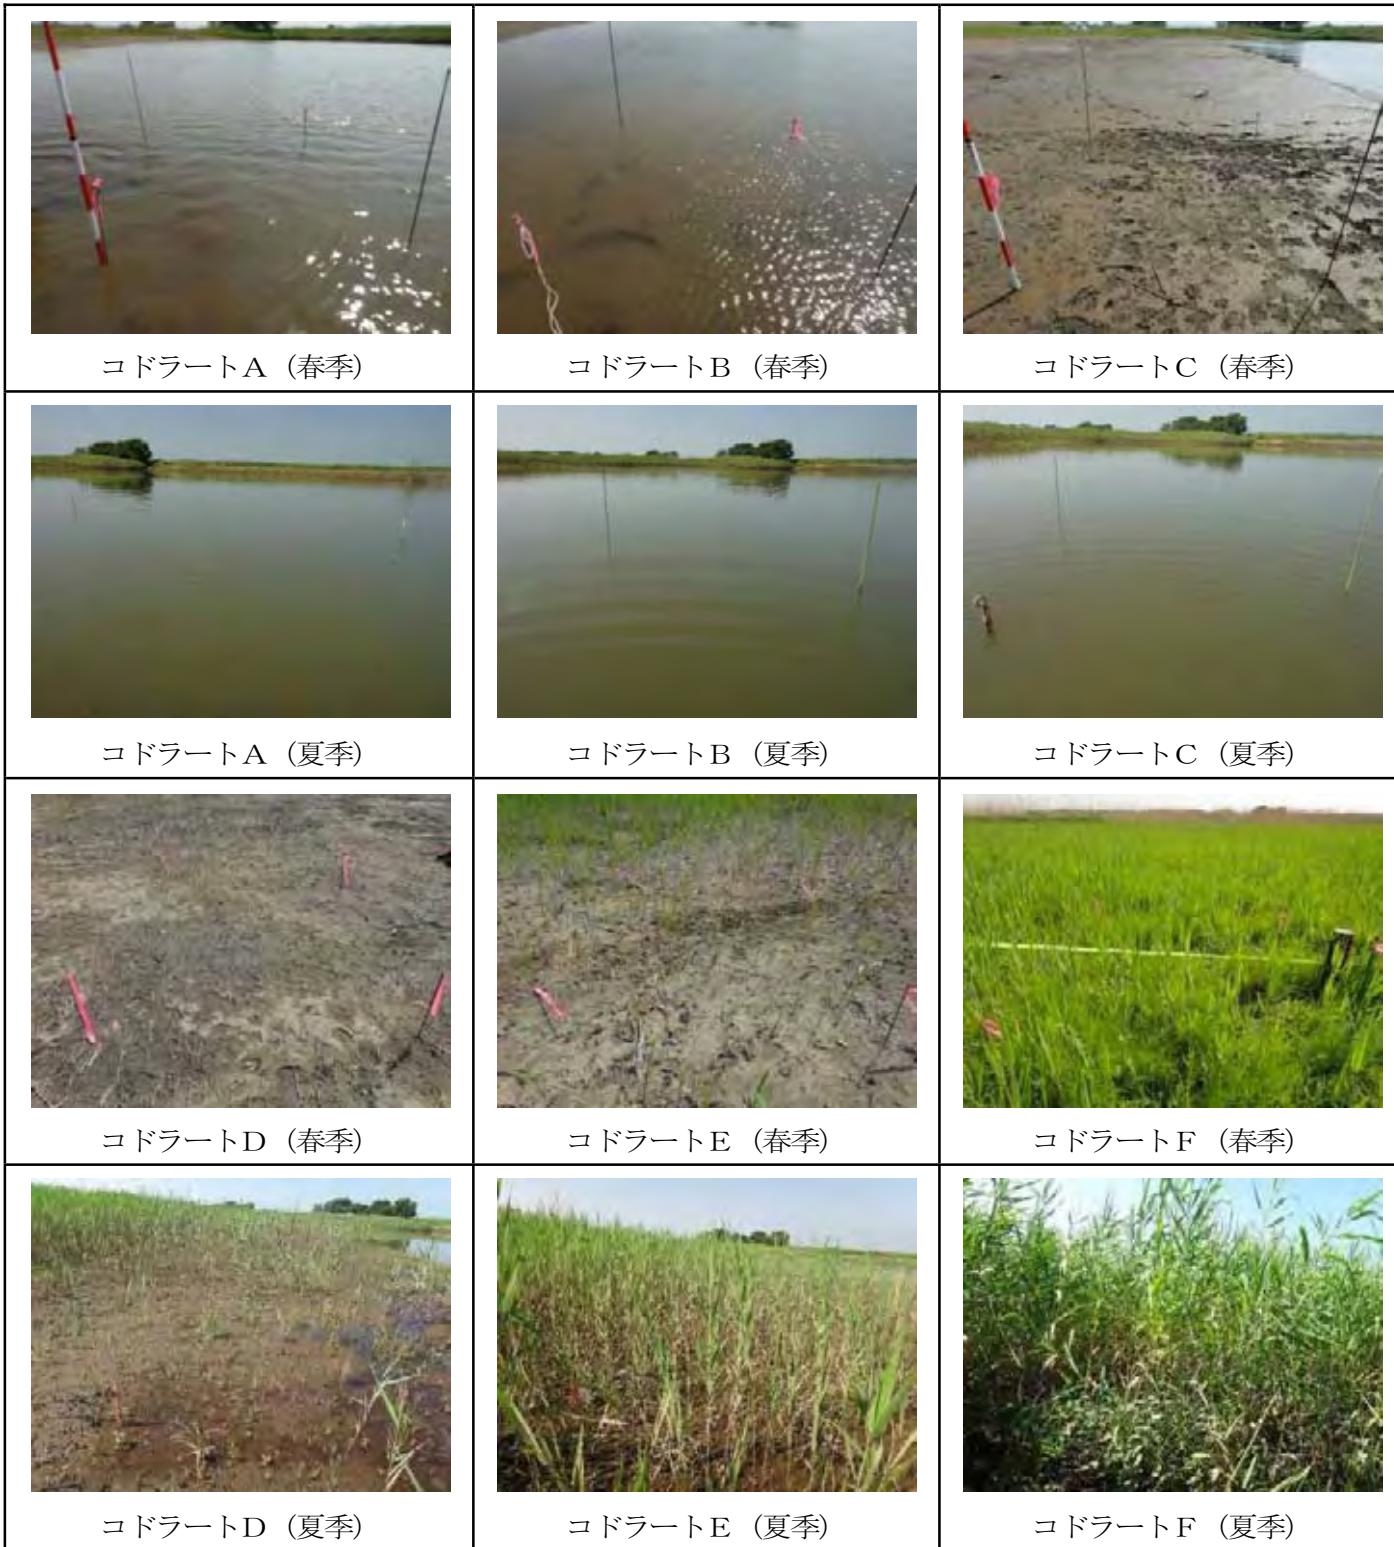
図 3-44 各コドラートの春季・夏季の状況

- 冠水頻度(地盤高)の違いにより植物の侵入状況が大きく異なり、冠水頻度の低い箇所で植被率が高く、冠水頻度の高い箇所で植被が低かった。特にコドラー A,B(Y.P.+11.4m, 11.6m)では植物の侵入は見られなかつた。
- ヨシはコドラー D(Y.P.+12.8m)以上で密度、草丈等が増加する傾向にあつたが、オギの侵入・生育は見られなかつた。
- なお、コドラー D では、ヤナギ類の実生が多く確認された。

- コドラー A、B は水没し、春季・夏季共に植物の生育はみられなかつた。
- コドラー C では、春季にマツバイ等が若干見られたが、夏季調査では冠水の影響により植生は確認されなかつた。
- コドラー D は春季で植被率が 5%未満であったが、夏季調査では 40%まで上がり、ヤナギ類の実生が多く見られた。
- コドラー E は春季で植被率が 5%未満であったが、夏季調査では 65%まで上がり、地下茎から発達したヨシの伸長が見られた。
- コドラー F は、春季・夏季共にヌマアゼスゲを優占種として植被率は 90%以上であった。特に夏季調査では、ヨシが伸長し、二階層になつた。

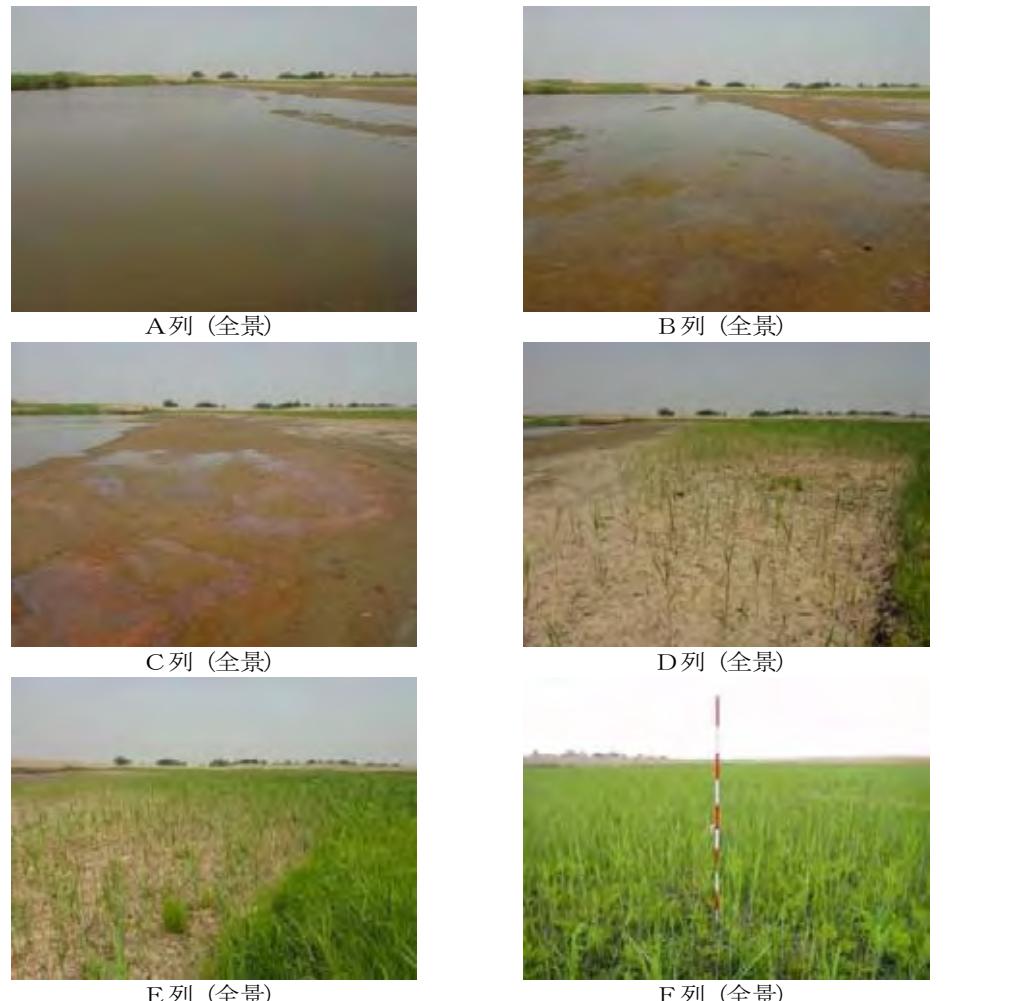
図3-45 水位変動型実験地内 地盤高別の状況

- A、B列は水没し、春季・夏季とも植物の生育はほとんど見られなかった。
- C列は春季・夏季共にヤナギタデ、オオイヌタデ等の一年生草本が疎らに生育する程度であった。
- D列は、春季調査ではヨシが疎らに生育しており、ヤナギタデなど湿地性の種を確認した。夏季調査では、ヨシの下層にアメリカアゼナ、ミズワラビ、オオイヌタデ、ヤナギタデ等の湿性の1年草やカワヤナギ、タチヤナギの実生が見られた。なお、ヤナギ類の実生は、帶水箇所や水の流れ込み箇所で多く見られた。
- E列では、ヨシが比較的高頻度に確認された他、下層に湿地性の種(ハクショウ, サギタデ, ミツバ等)が多く生育していた。なお、春季調査では、水が滲み出し土壤が湿っている箇所で、湿地性(スマアゼンバ, ミツバ, ヒメバ等)の種がパッチ状にまとまって生育していた。また、夏季調査では、適潤地の種(カババコ、セイタカアワダチソウ等)も比較的多く見られた。
