北利根川 右岸 2.75 km

【資料2-1】

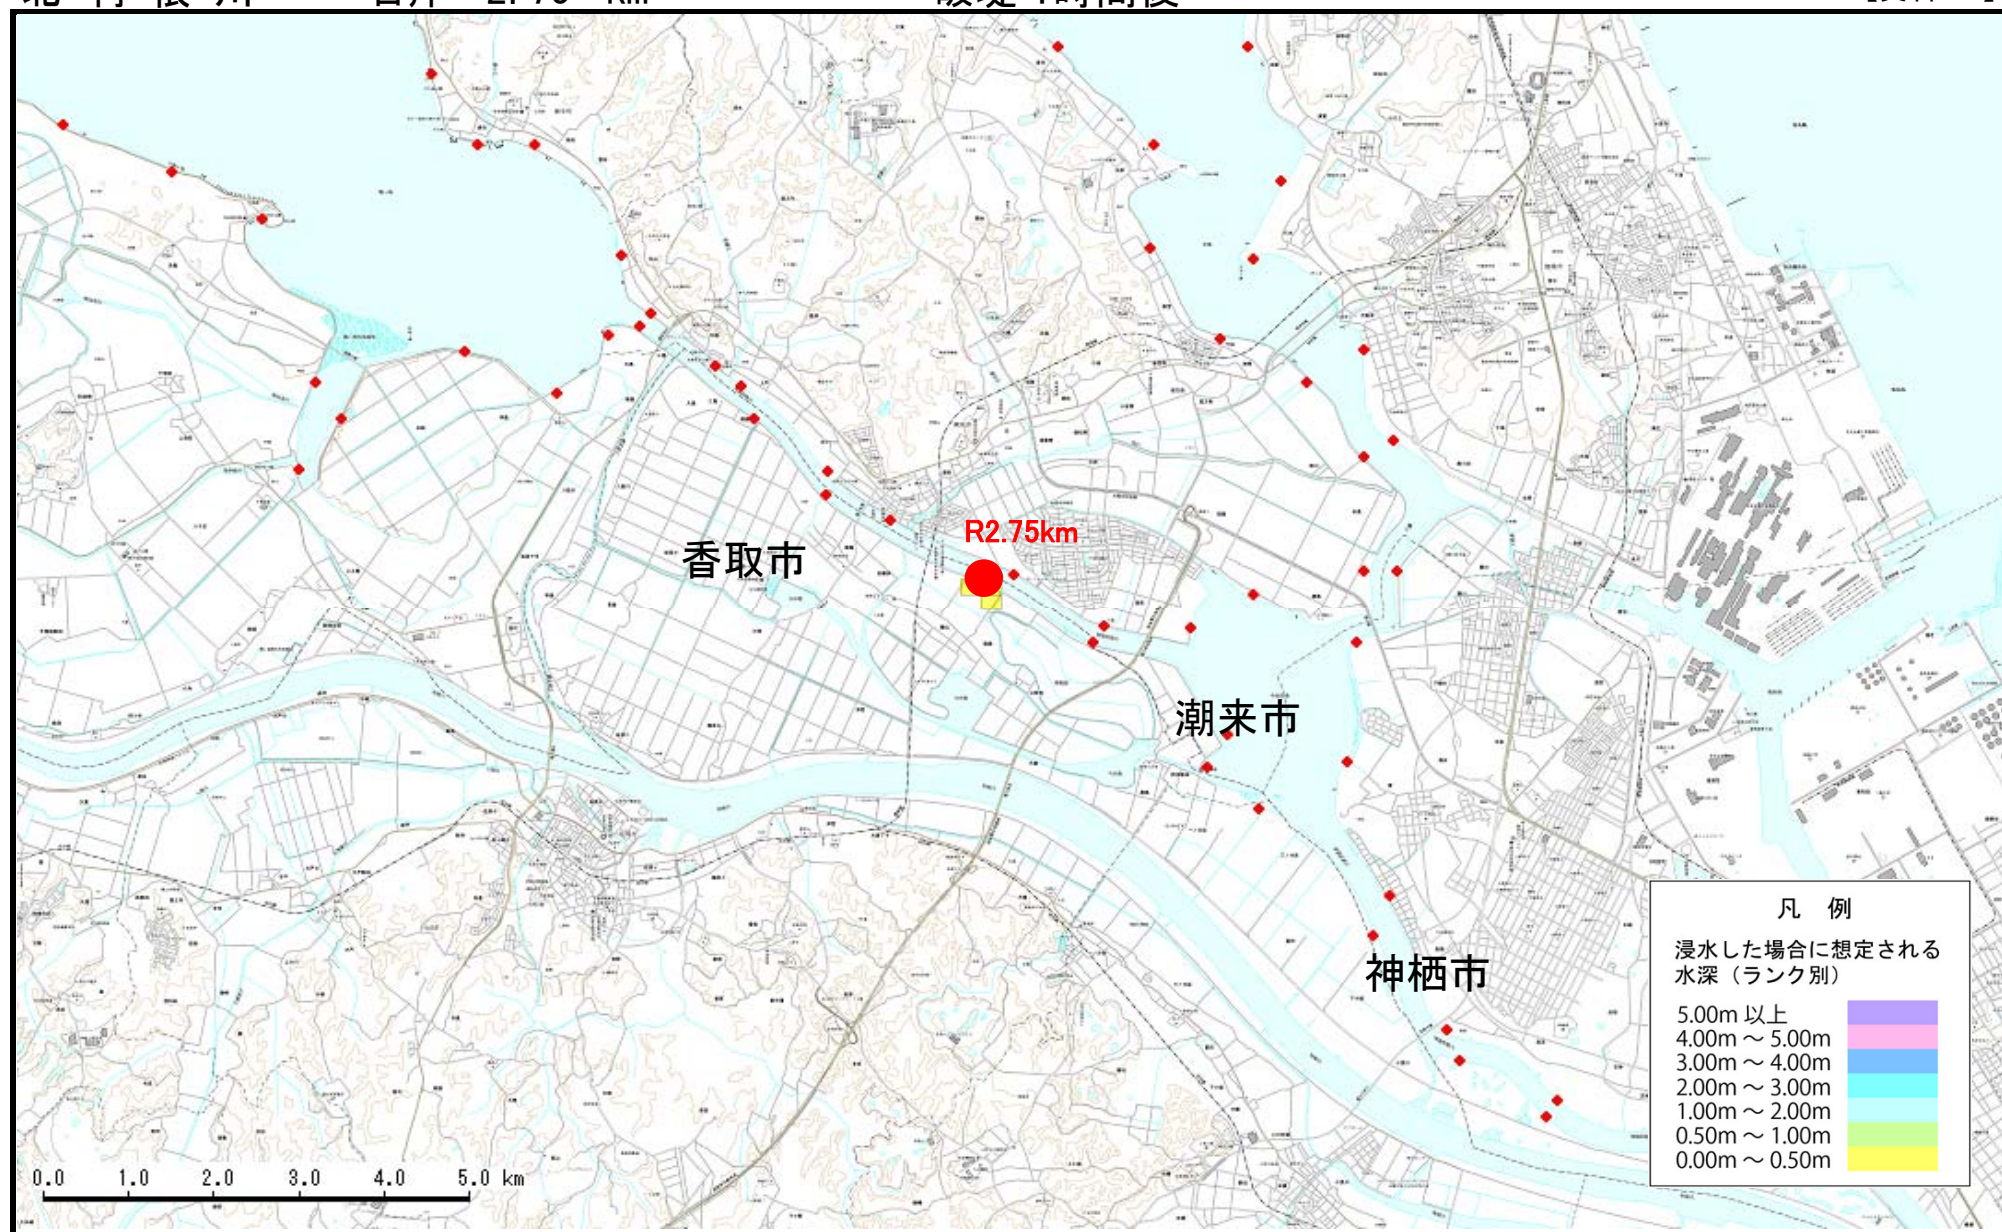
破堤 1時間後

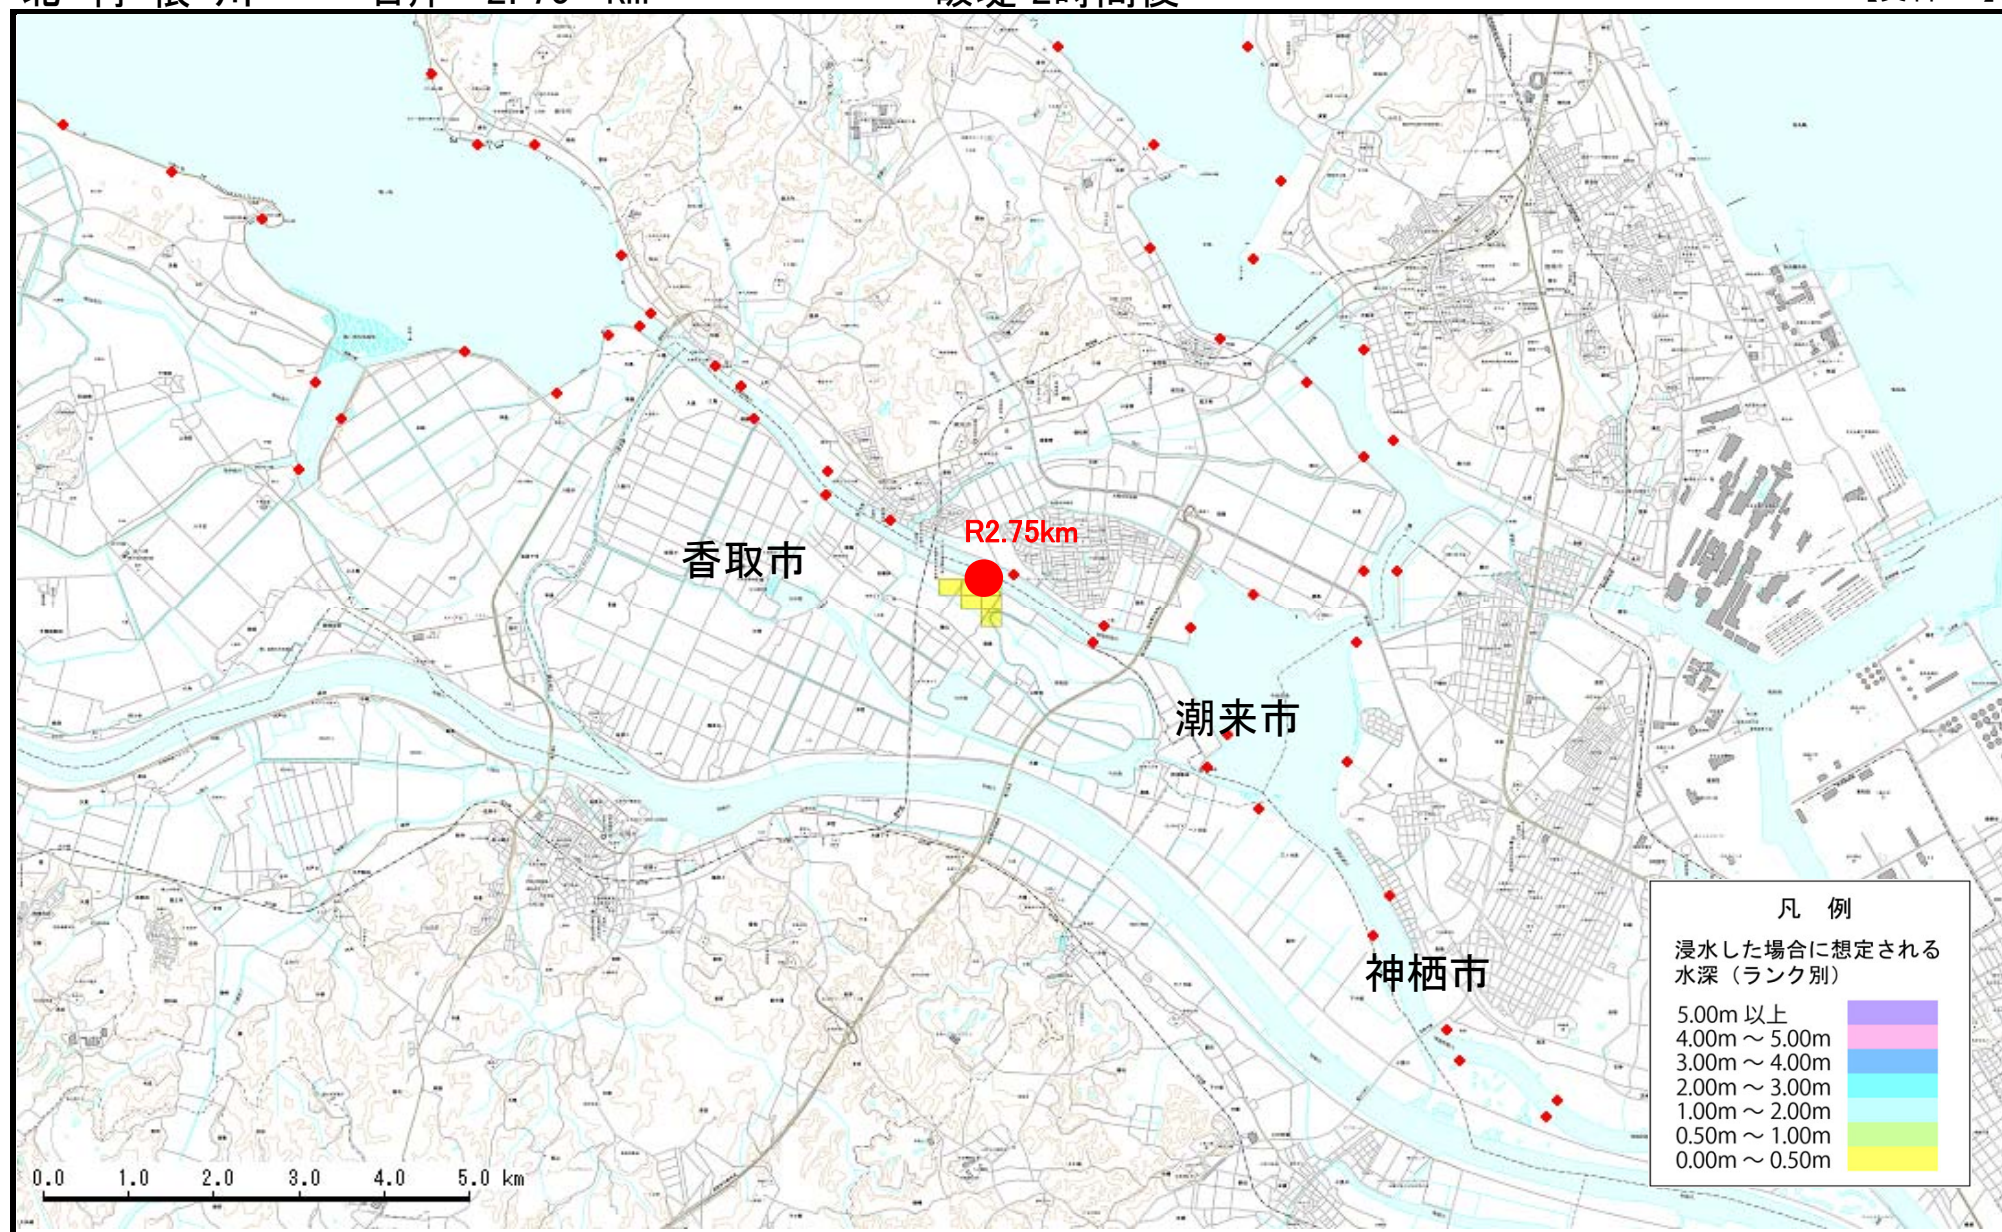
北利根川 右岸 2.75 km

破堤 2時間後

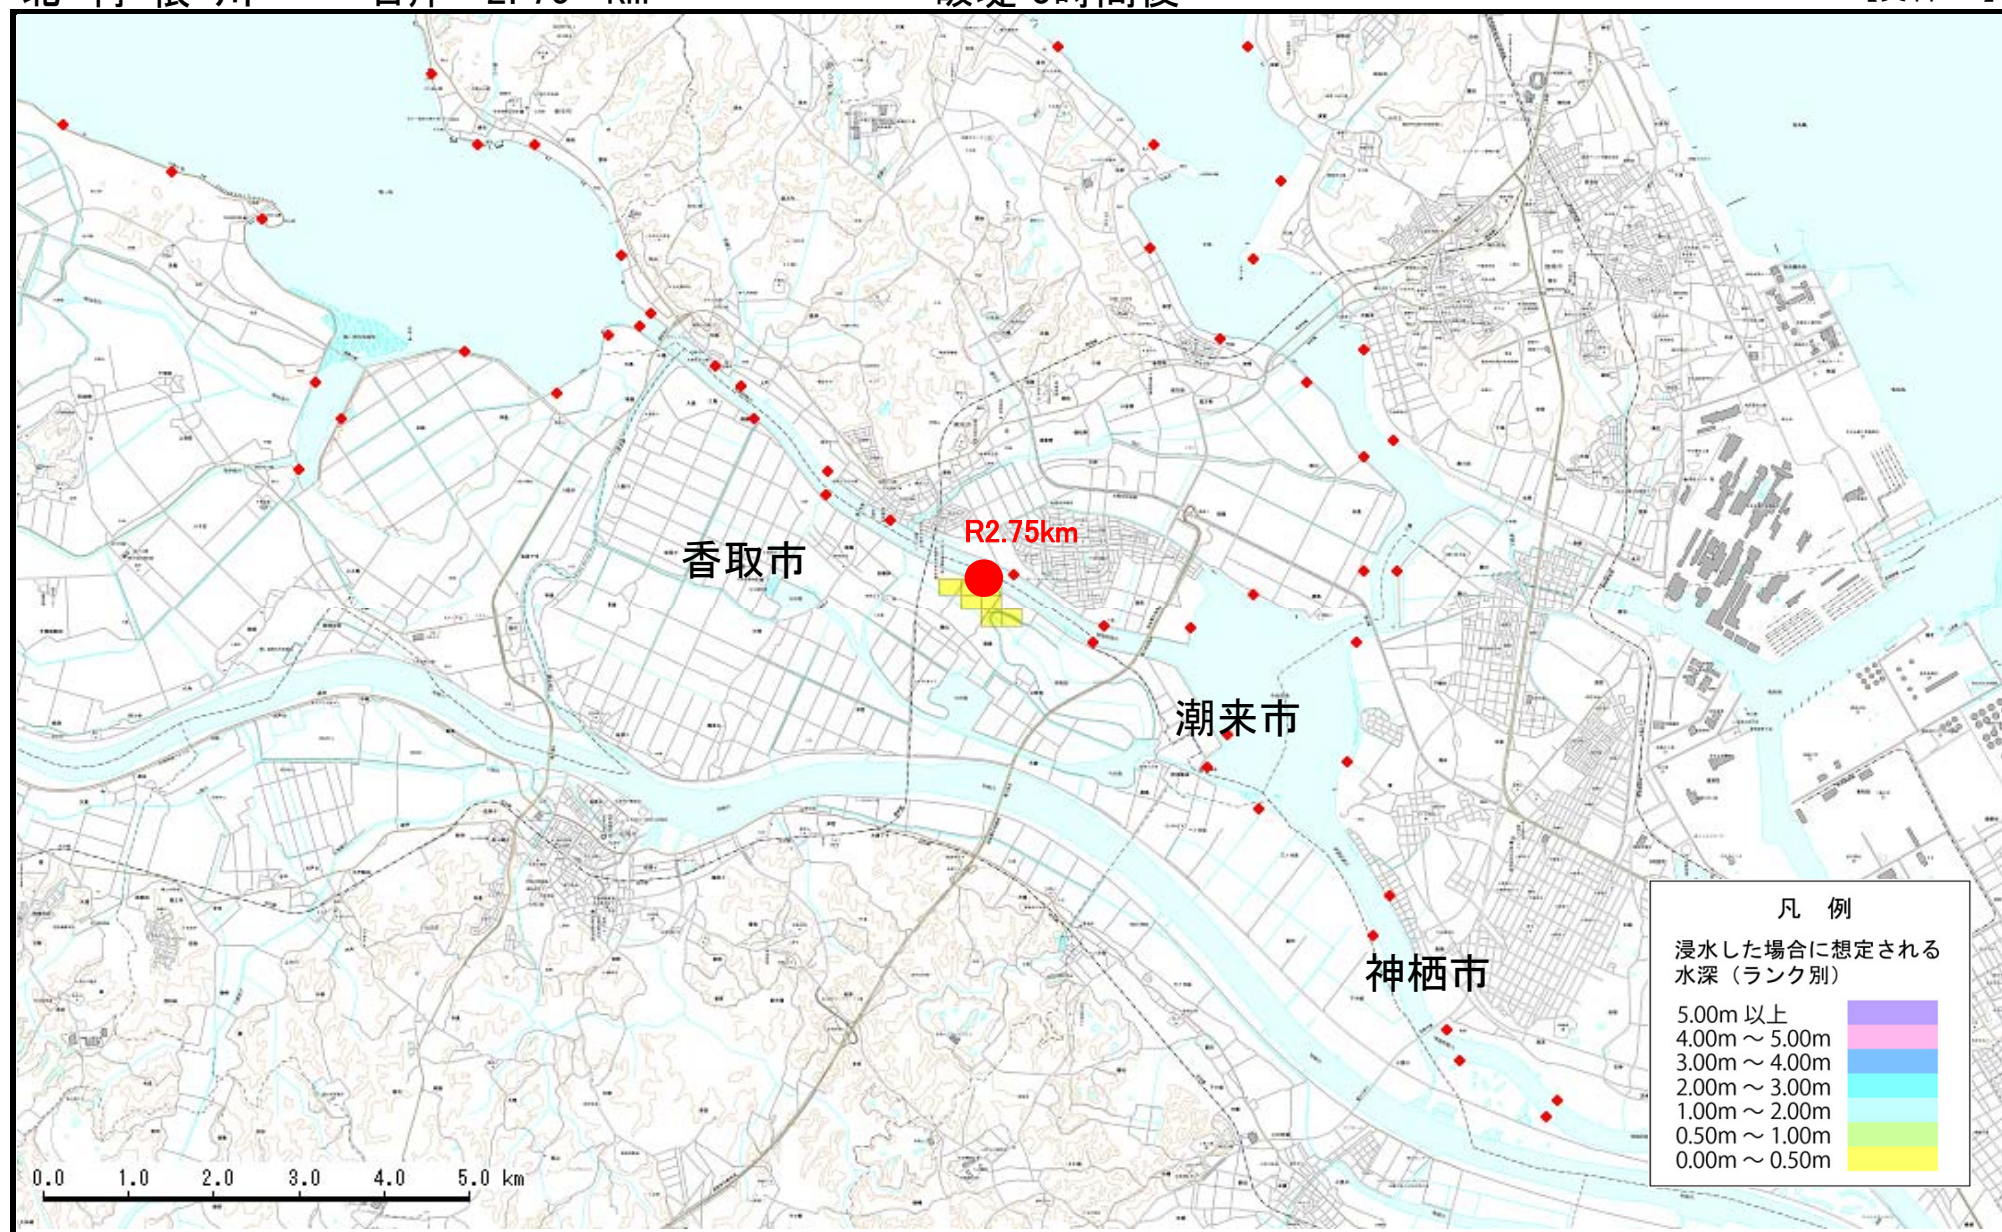
北利根川 右岸 2.75 km

破堤 3時間後

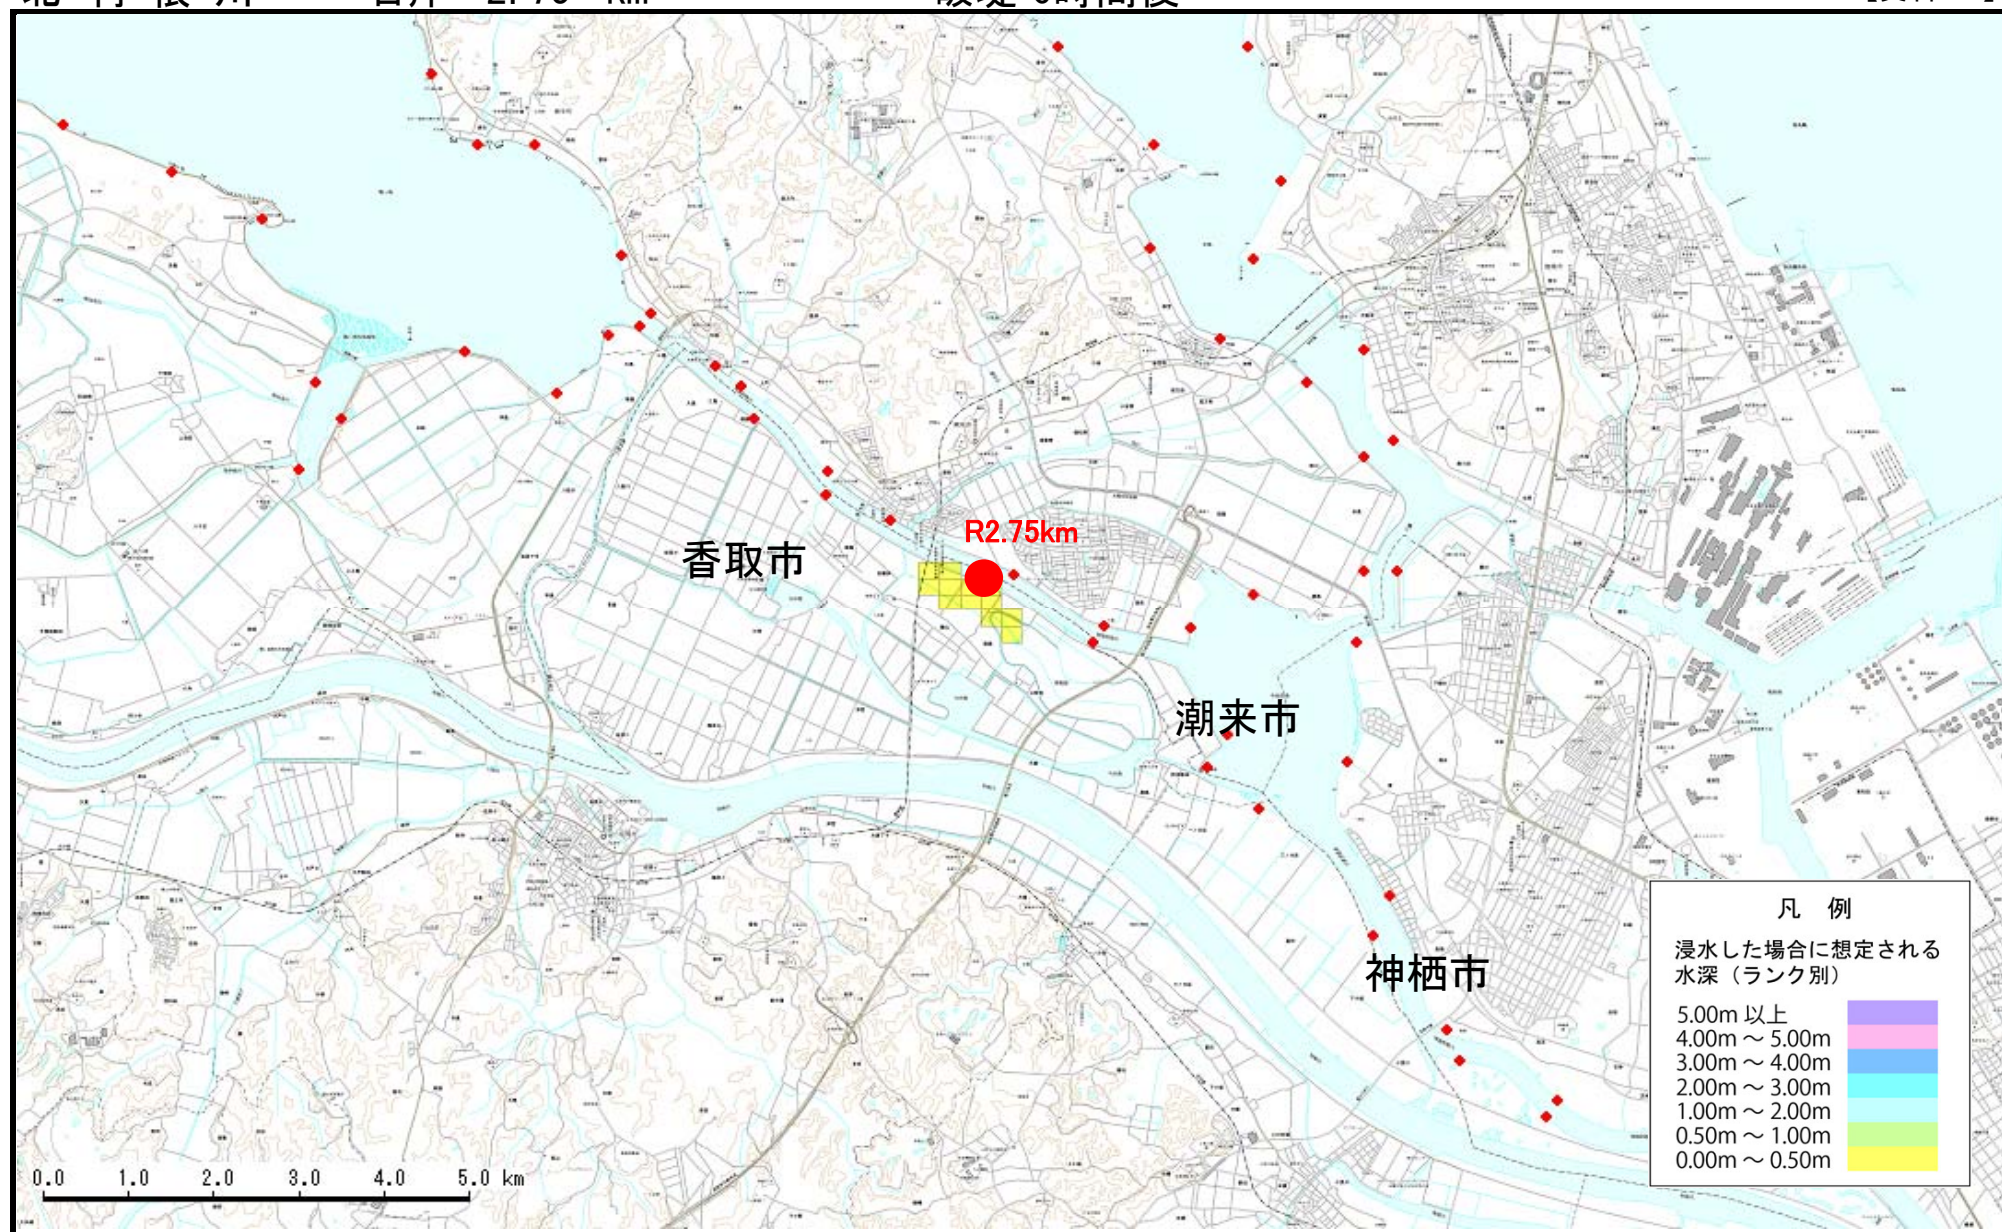
北利根川 右岸 2.75 km

破堤 6時間後

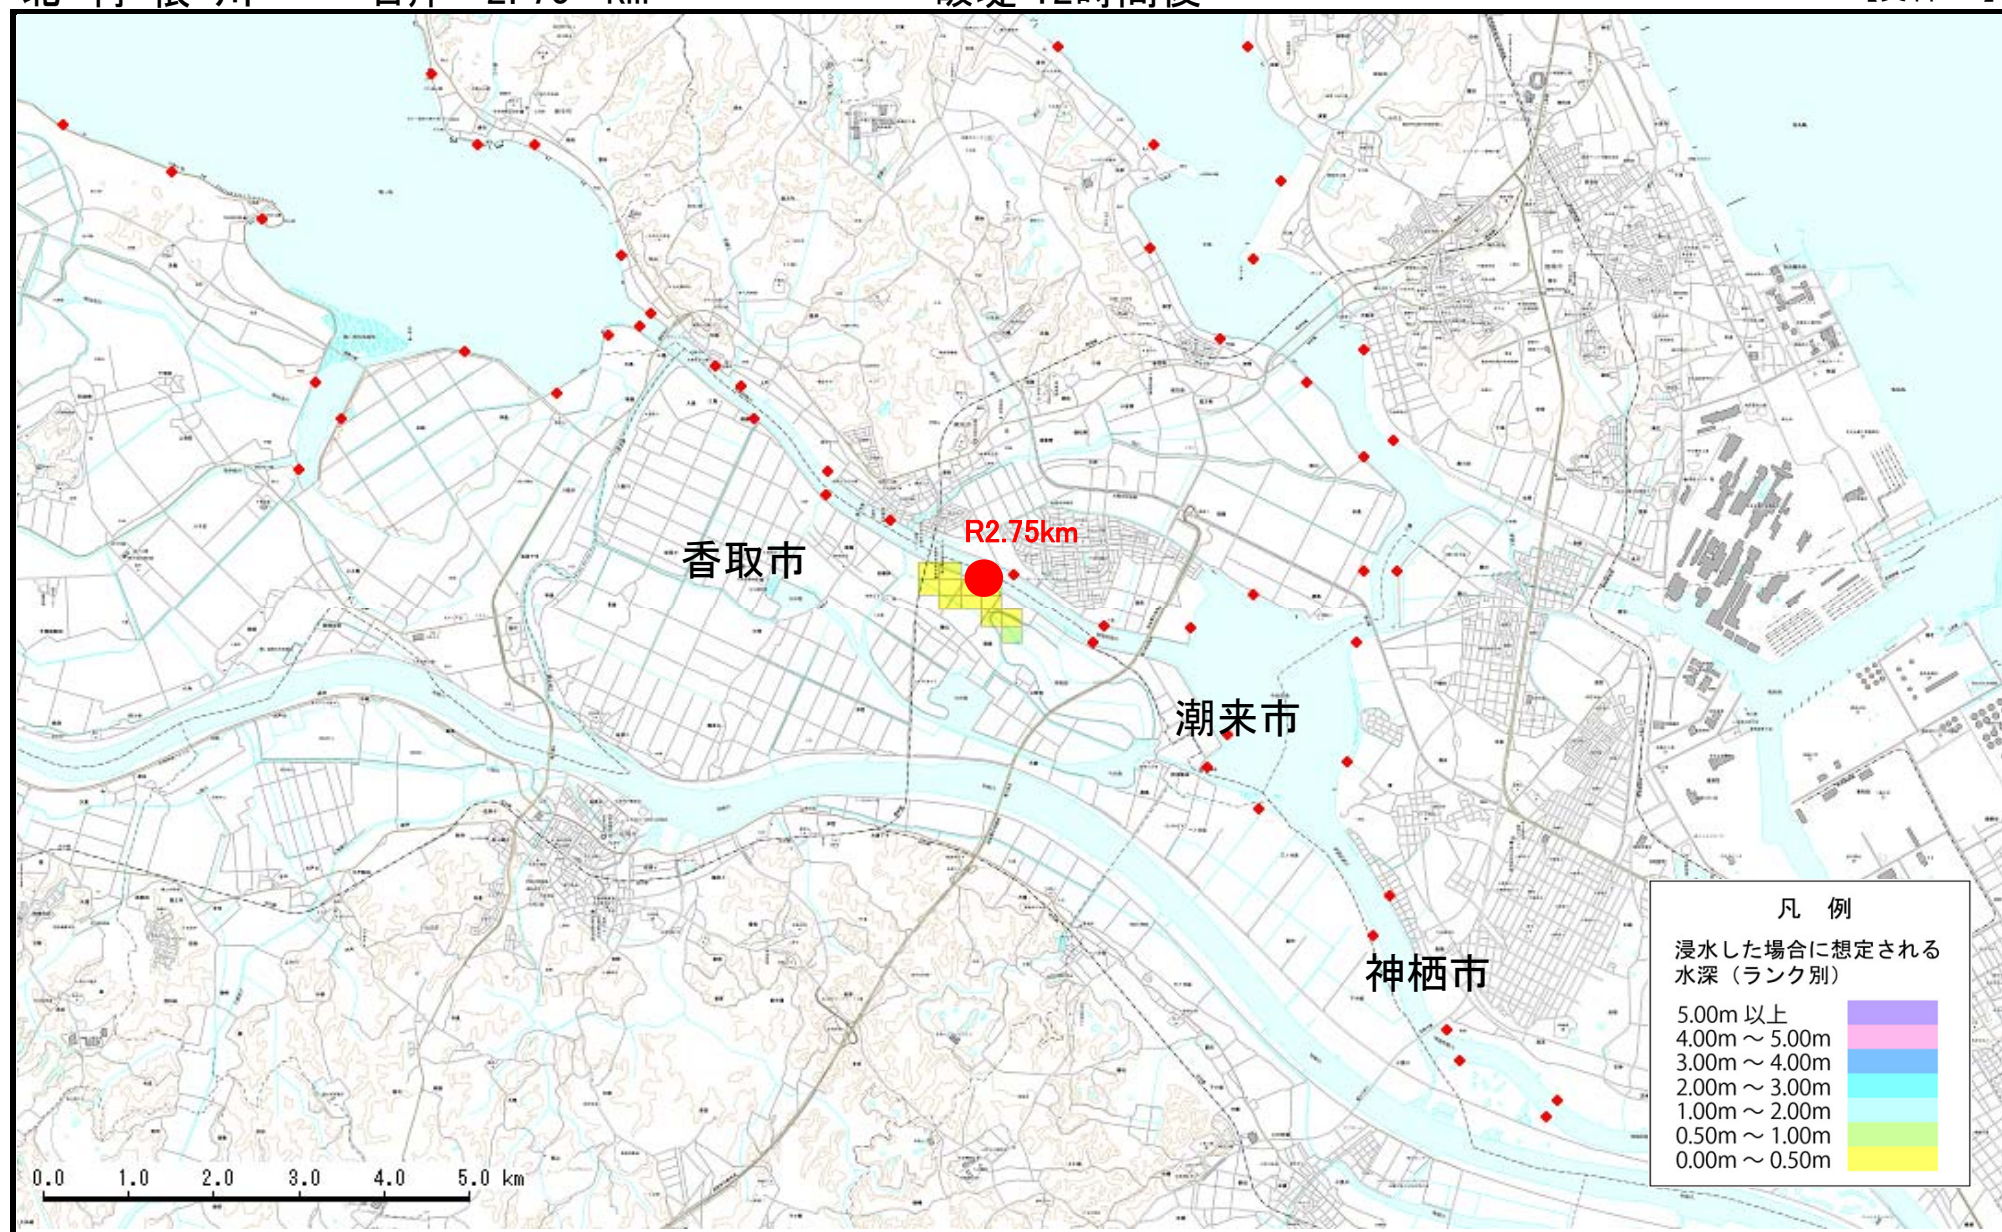
北利根川 右岸 2.75 km

破堤 12時間後

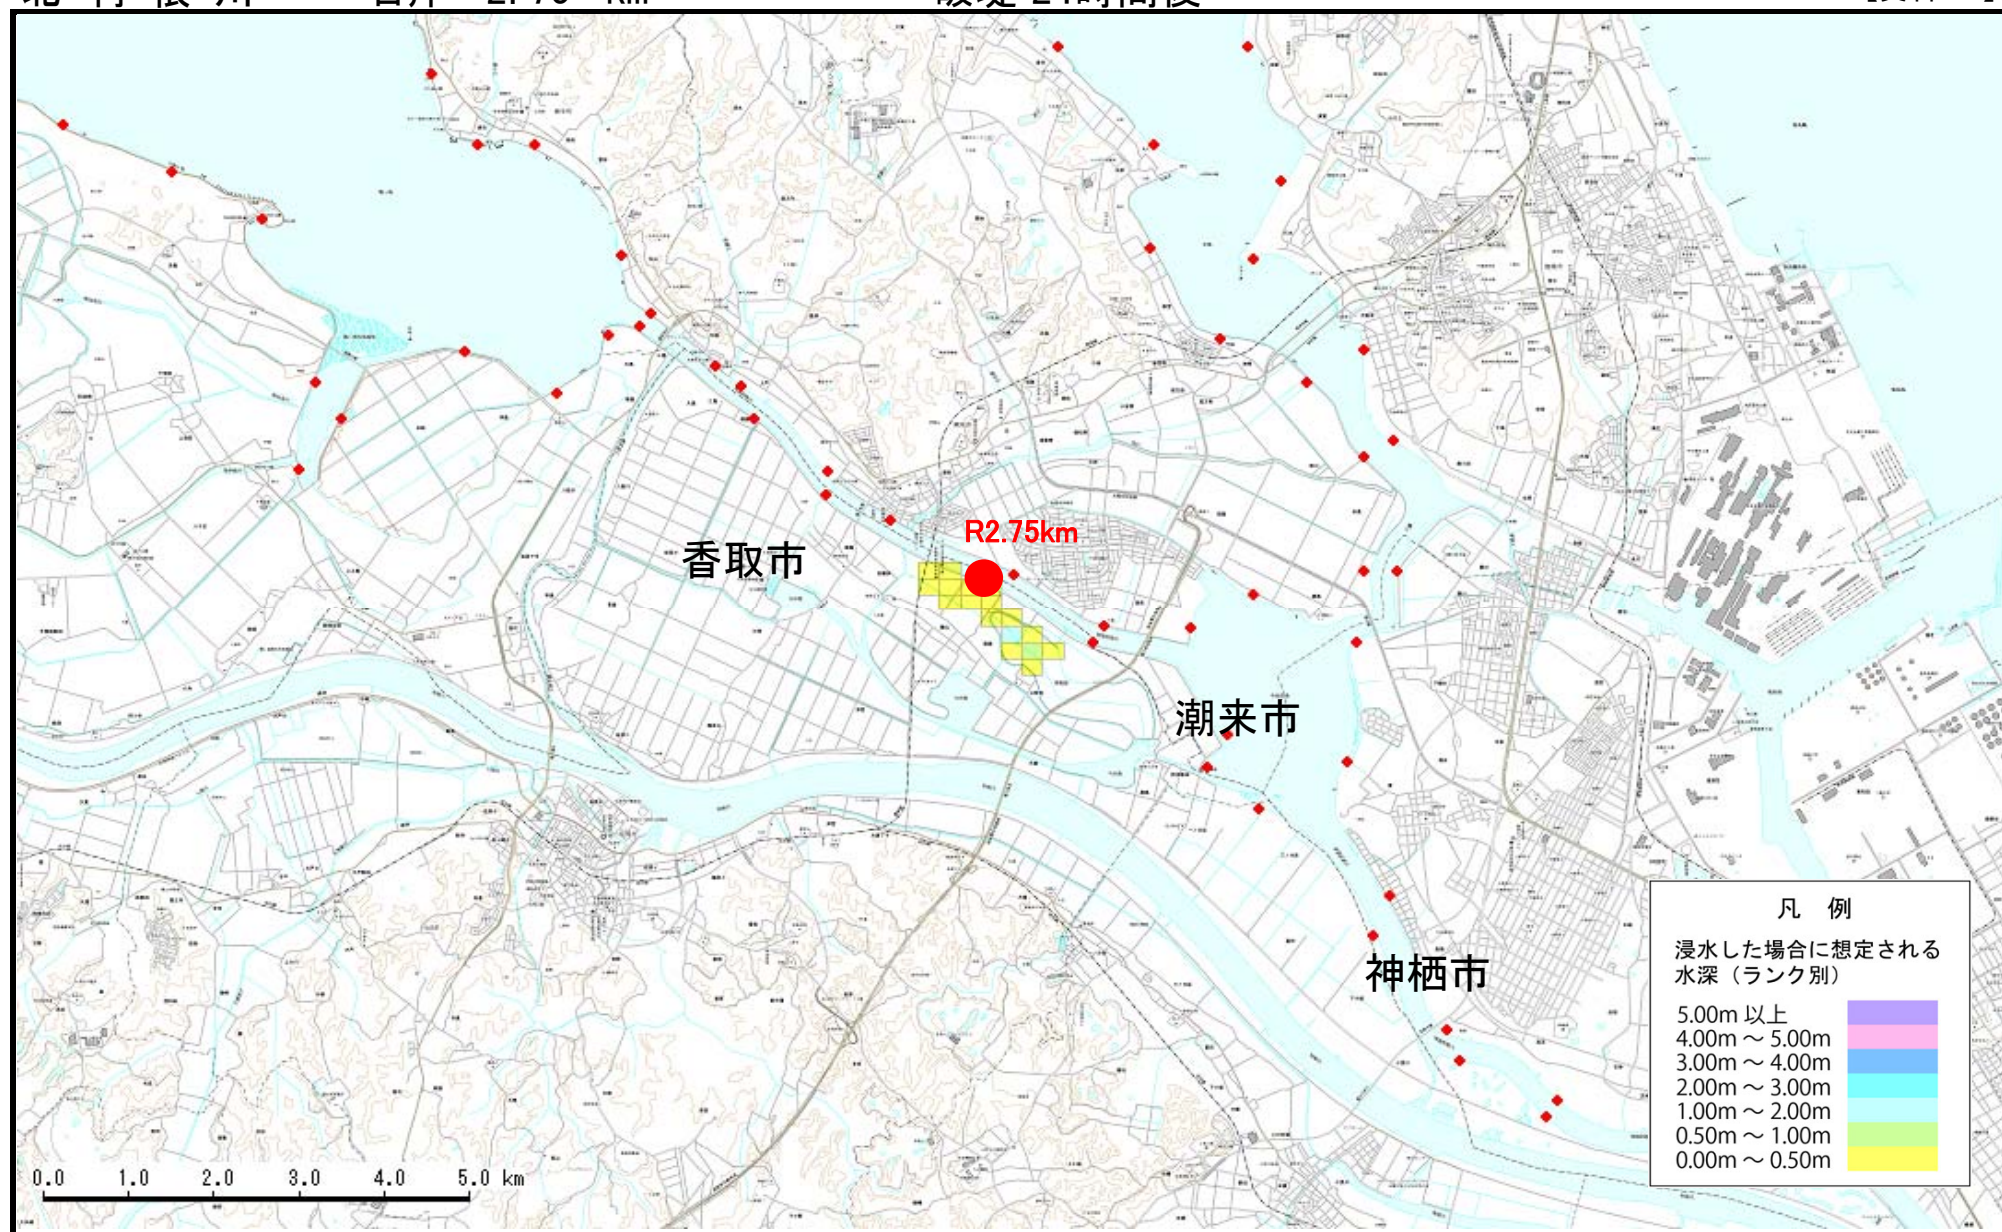
北利根川 右岸 2.75 km

破堤 24時間後

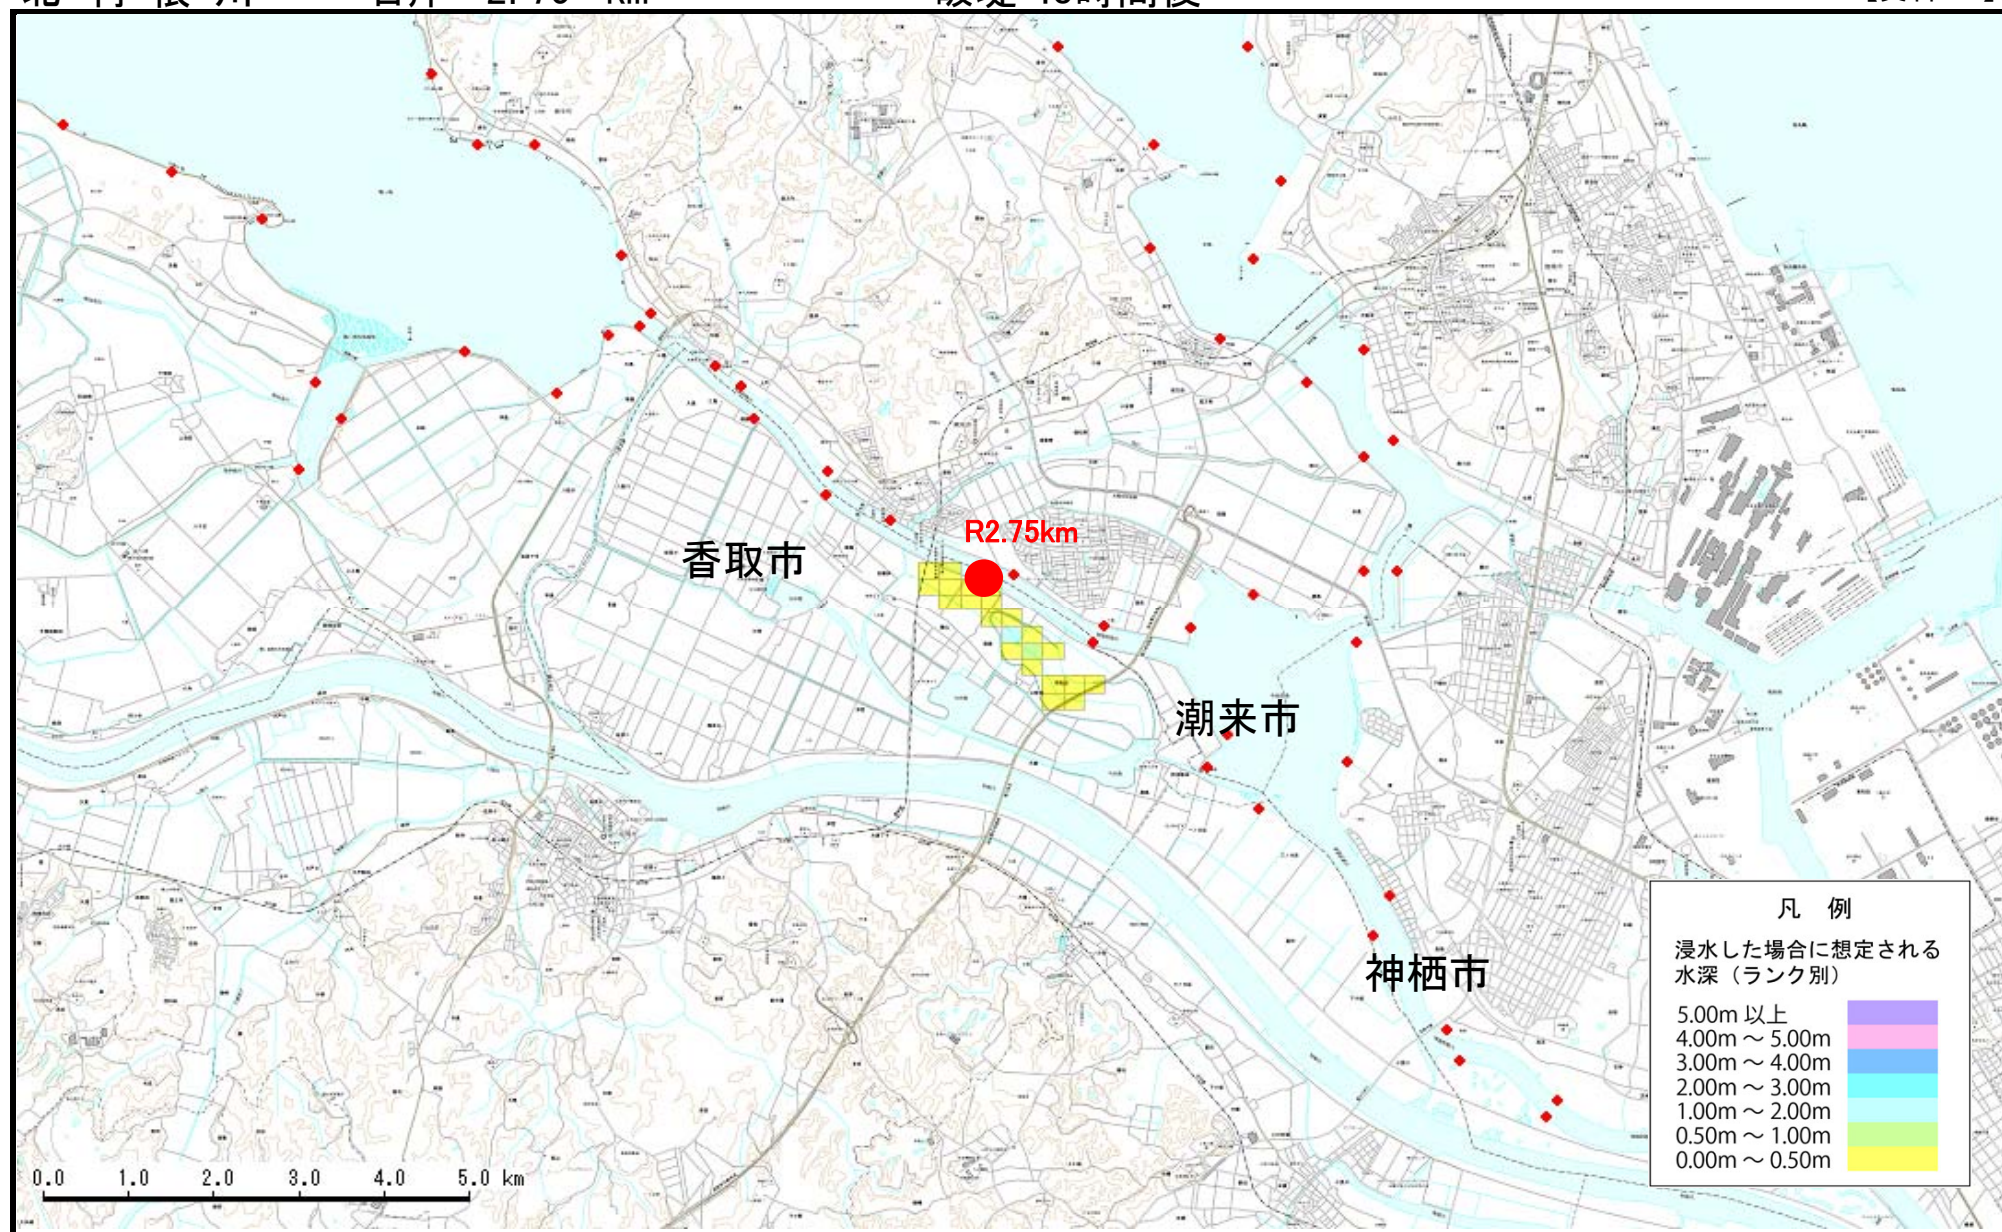
北利根川 右岸 2.75 km

破堤 48時間後

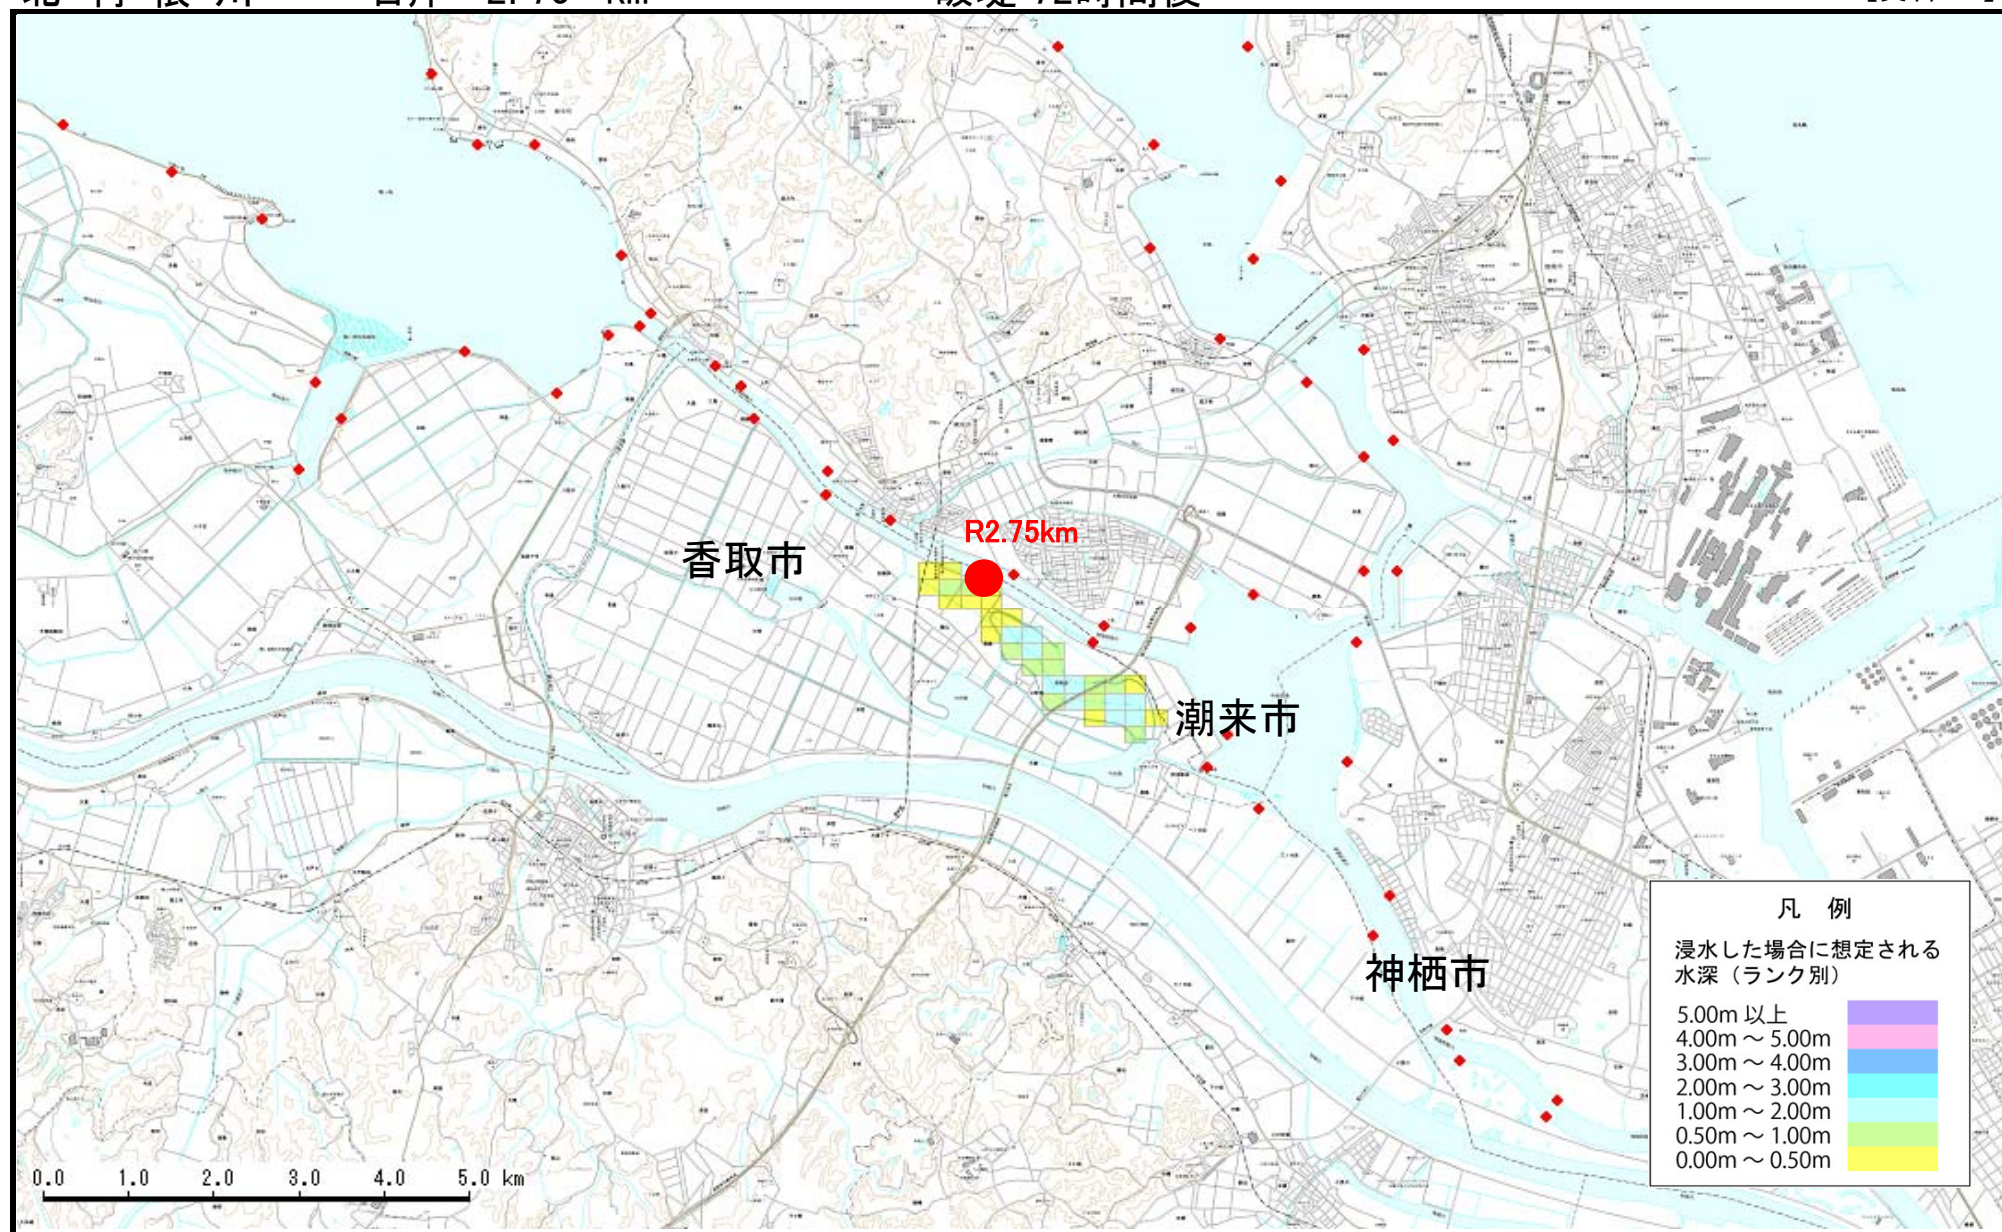
北利根川 右岸 2.75 km

破堤 72時間後

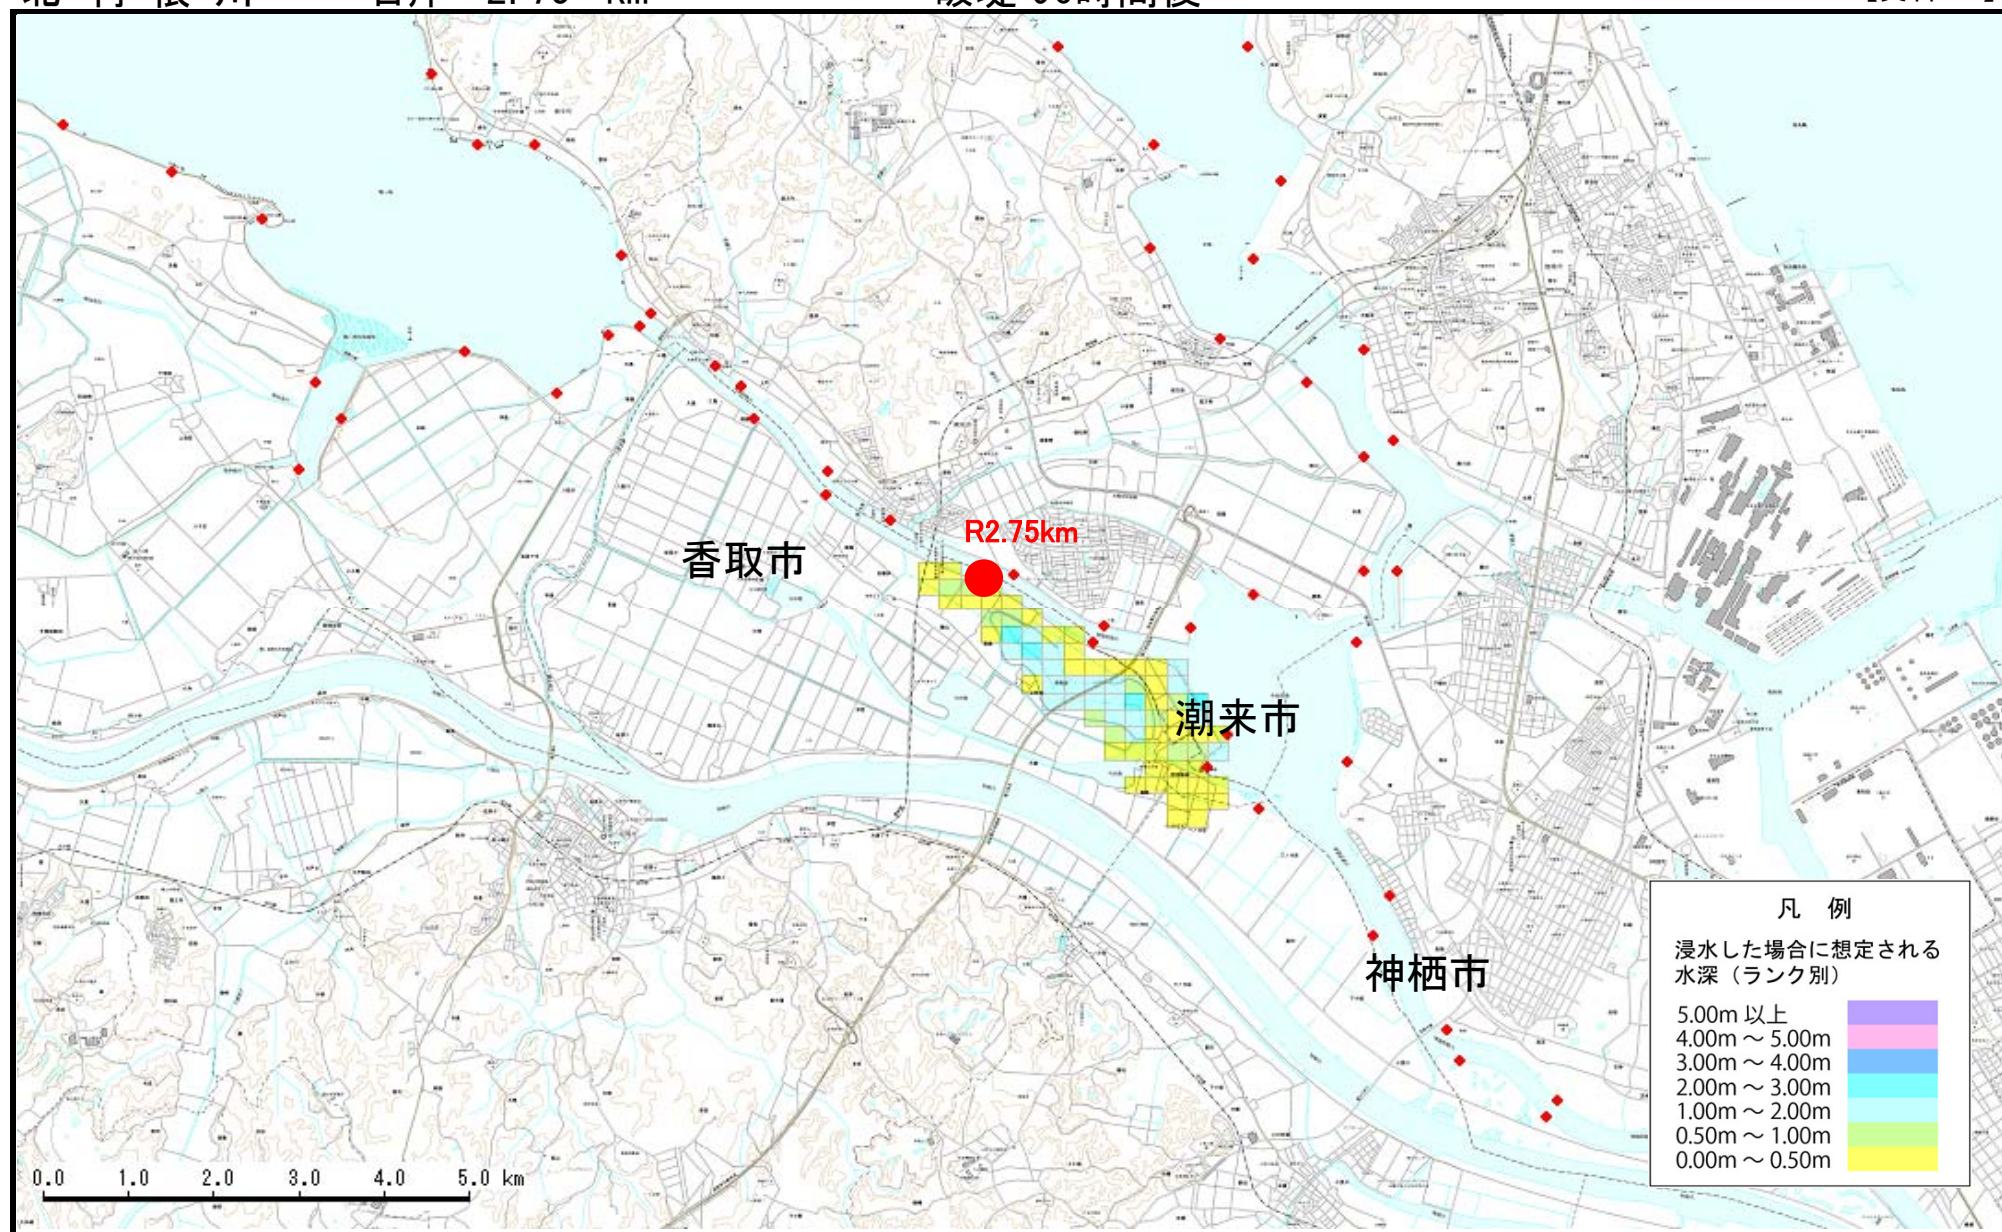
北利根川 右岸 2.75 km

破堤 96時間後
