北利根川 右岸 2.75 km

【資料2-1】

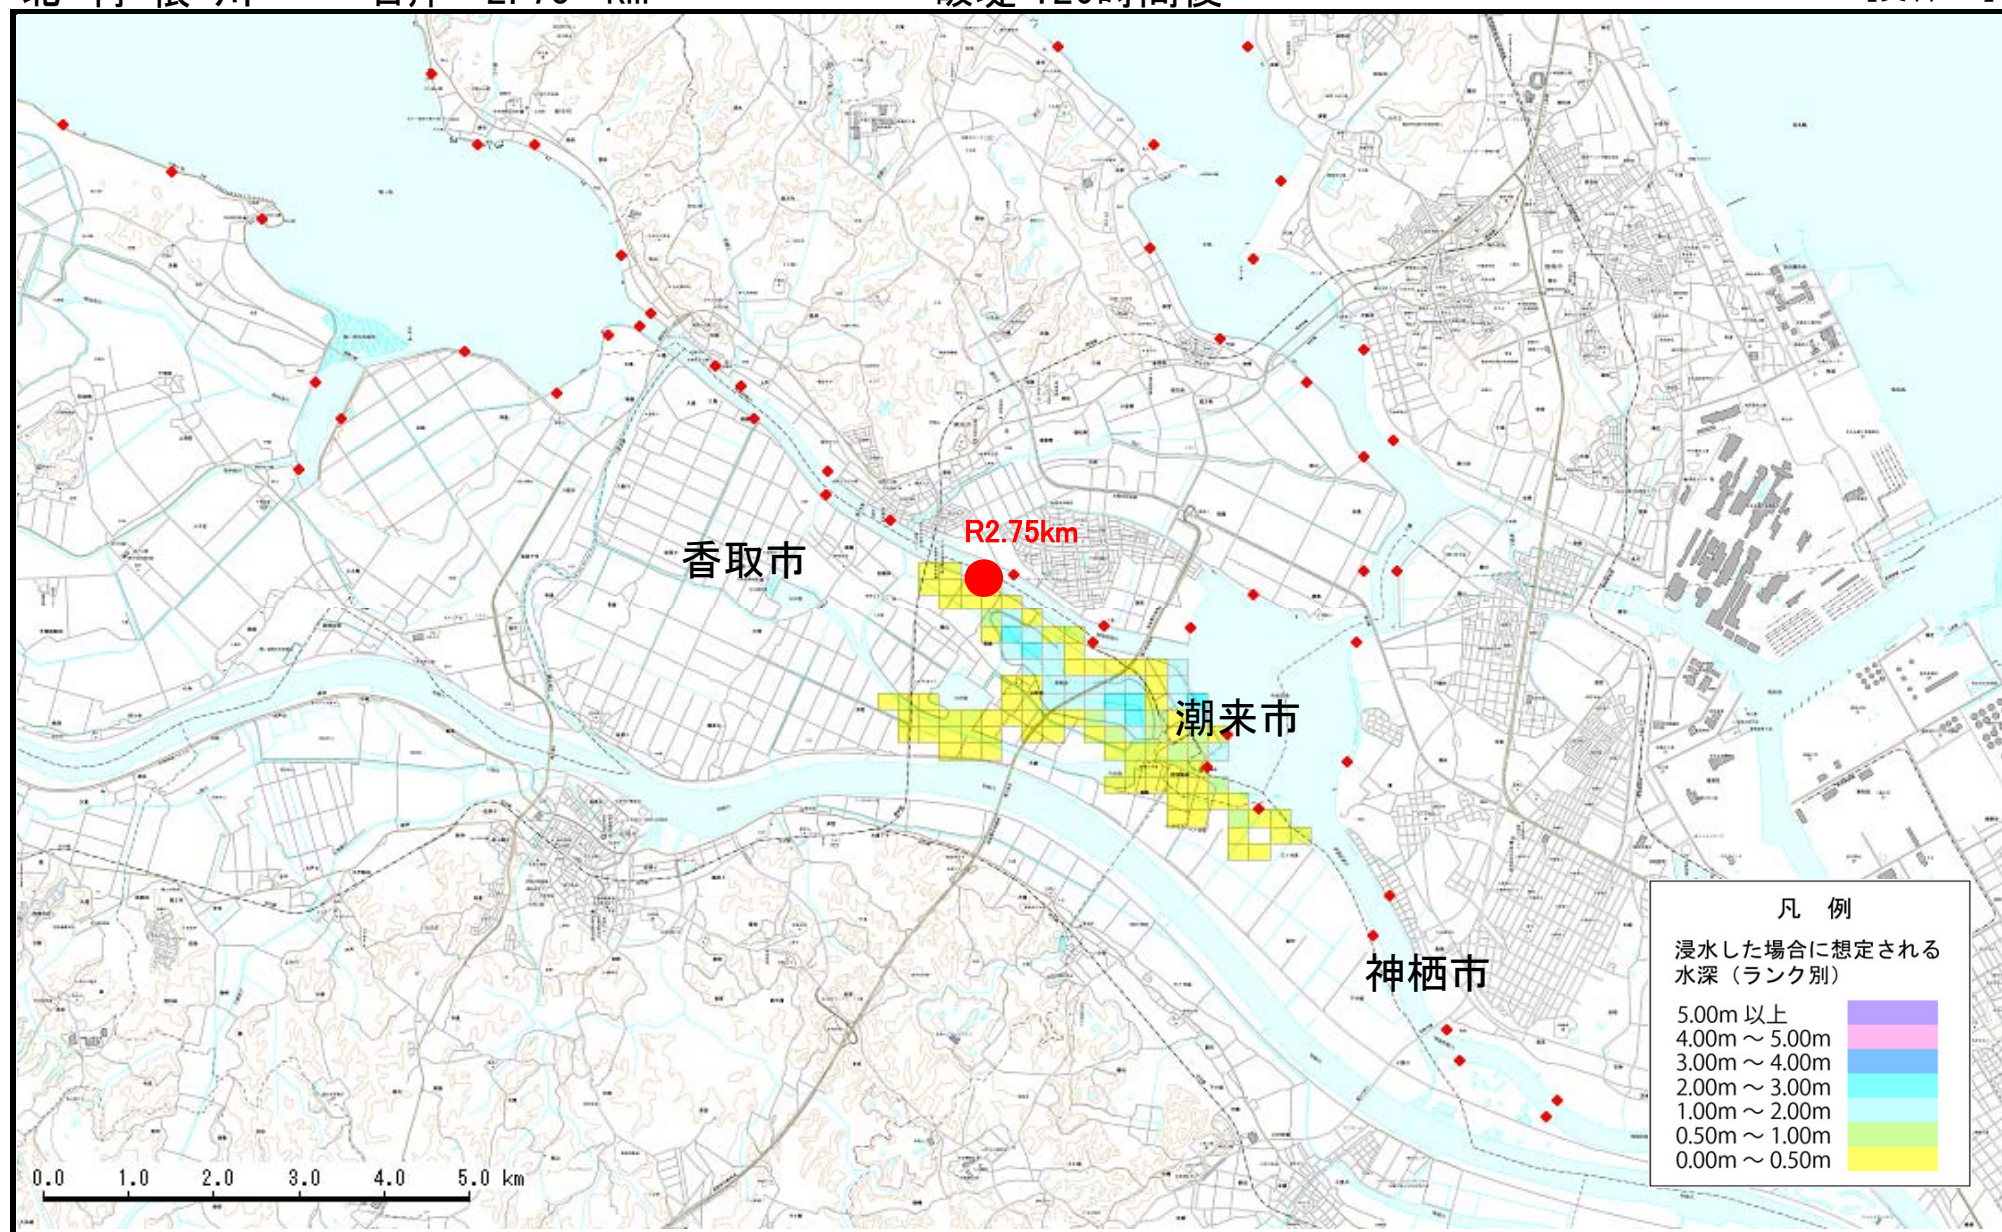
北利根川 右岸 2.75 km

破堤 120時間後

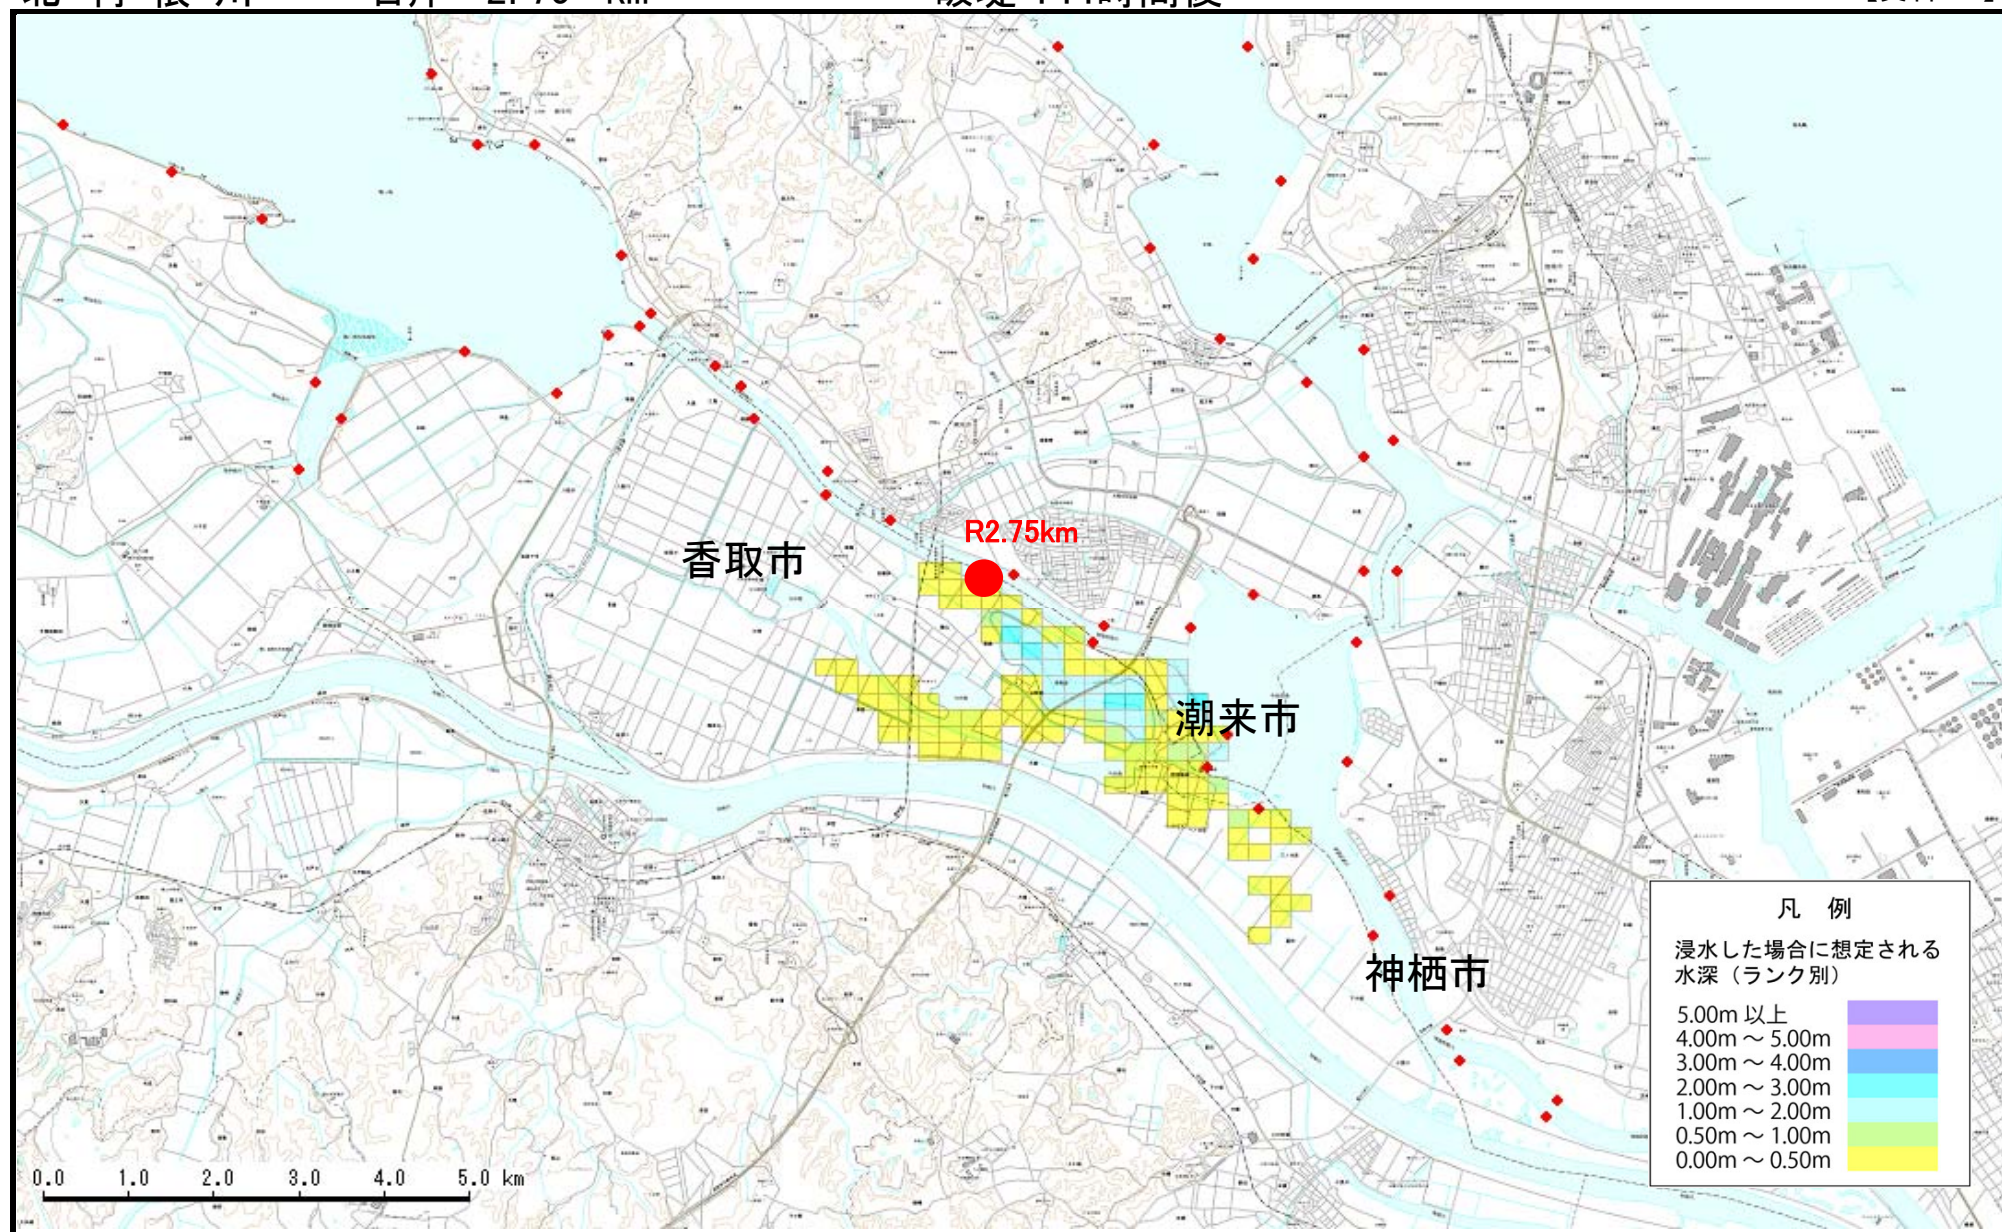
北利根川 右岸 2.75 km

破堤 144時間後

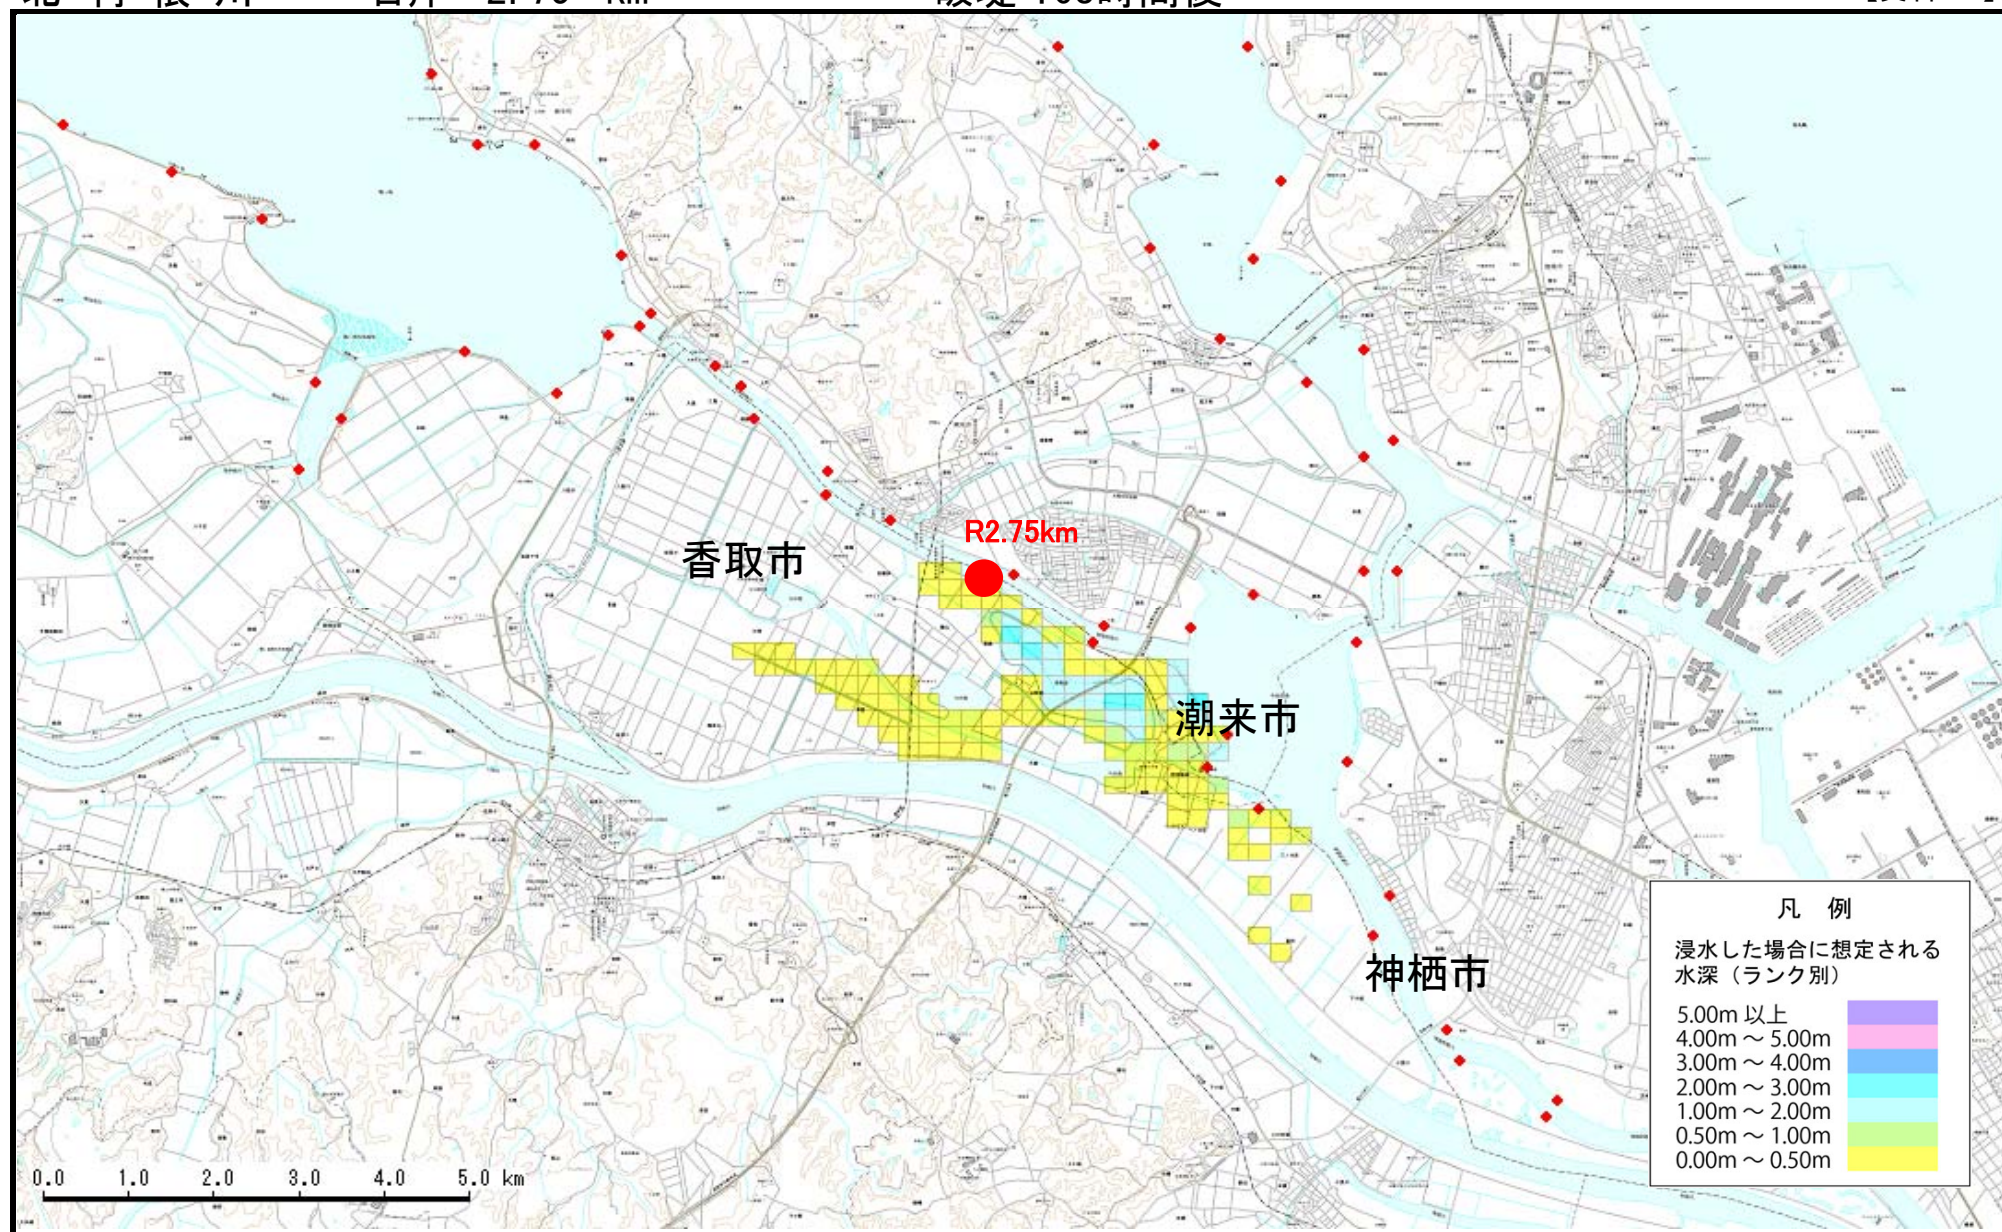
北利根川 右岸 2.75 km

破堤 168時間後

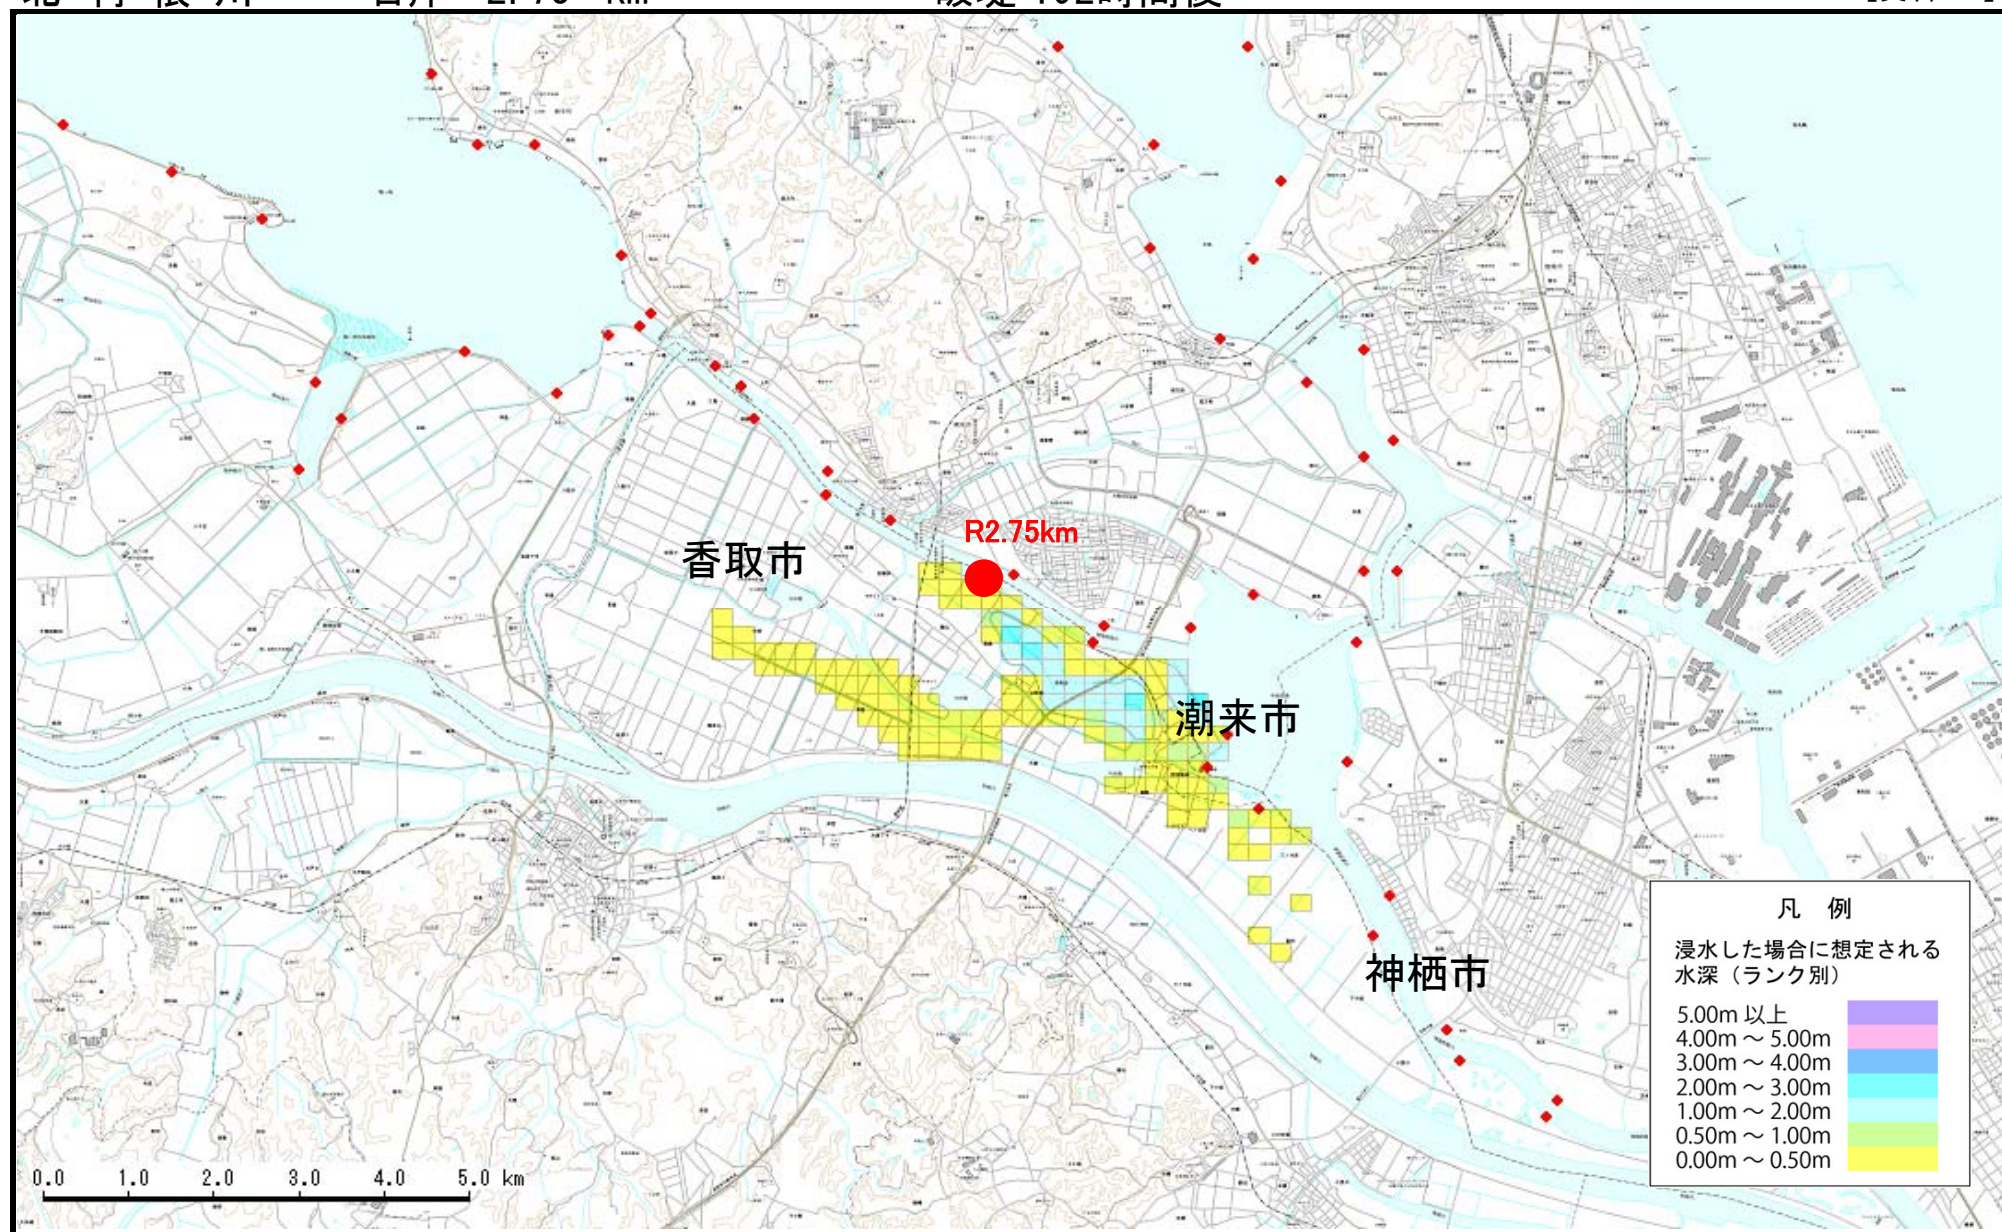
北利根川 右岸 2.75 km

破堤 192時間後
