ワミ沢工事用道路工事における安全対策について

齊藤建設株式会社 現場代理人 星 義 雄

工 事 名： ワミ沢工事用道路工事

工事場所： 栃木県日光市上栗山地先

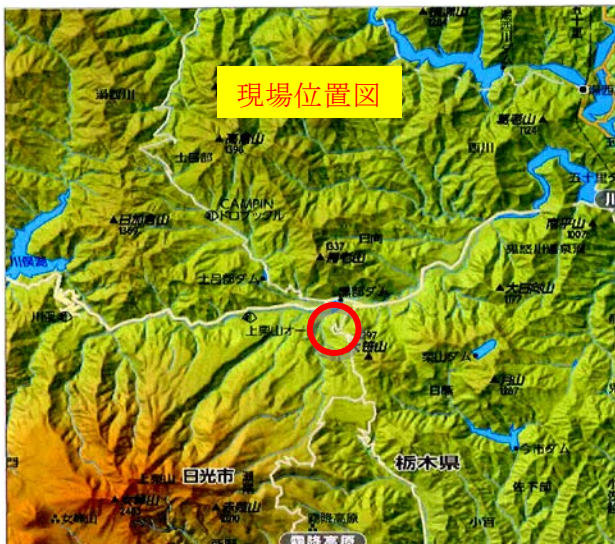
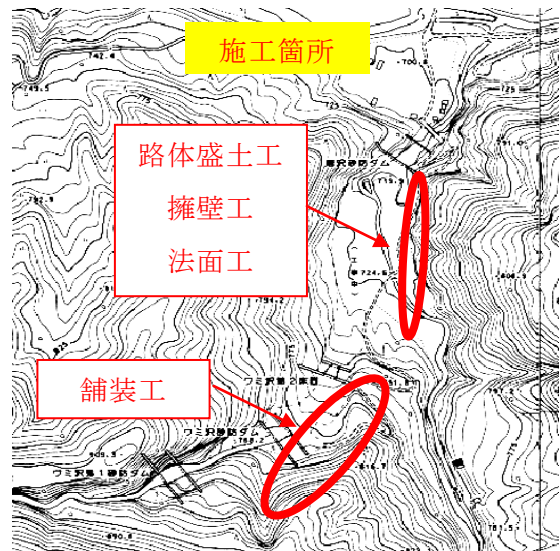
施工箇所は、唐沢砂防堰堤上流部にあり堰堤右岸袖部を起点として右岸側の山裾とワミ沢右岸側の尾根沿いとなります。此処に路体盛土、大型かご柵設置と山腹崩落箇所の安定処理のための吹付工を行うとともに、ワミ沢砂防第1堰堤までの既設仮設道路を整備し、ワミ沢砂防事業を円滑に推進させるための工事のひとつとなっております。

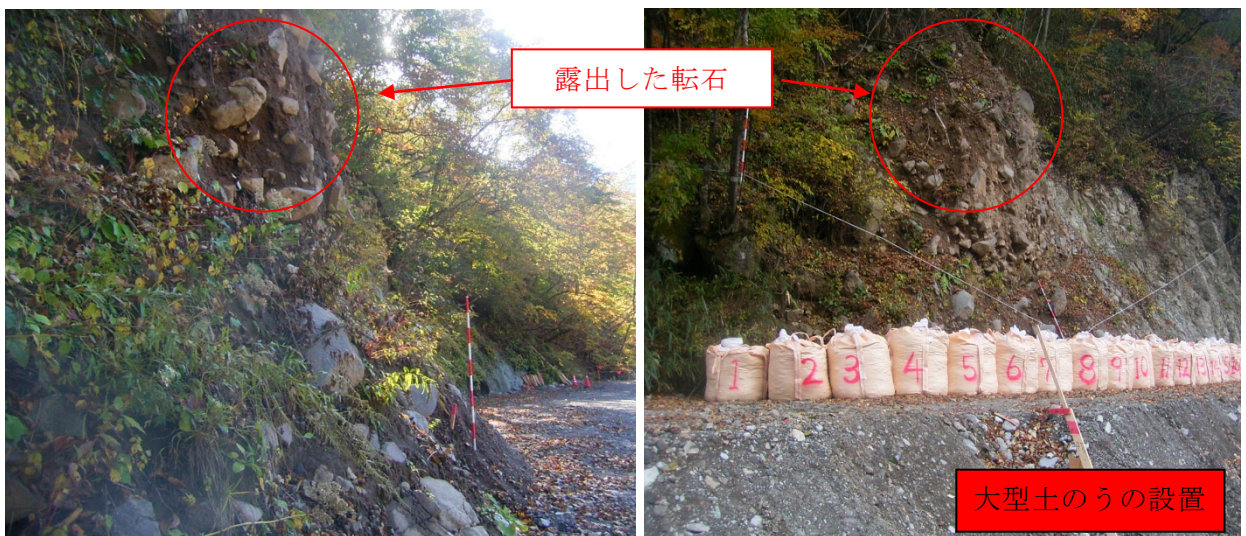
路体盛土及びかご枠を施工する右岸側の山裾は、急傾斜であり転石が露出し、大雨や強風時地震発生時以外にも時より小石がぱらぱらと落ちてくる状態であったため、作業時の落石災害防止対策として、当初、落石防護ネットを設置する事にしましたがネットを張ると地山の状態や落石の状況確認が逆に、確認しづらくなるとの意見が協議会で出され、協議の結果、「法尻から約1mの間隔を開けて大型土のうを設置しポケットを作る事によって落石の受け止めことができ、尚かつ地山の状態を直接目視で確認ができる」となり、防護ネットから大型土のうの設置に変更し、落石災害対策の1つとして大型土のうを設置しました。これにより地山の確認が容易となりポケット内に落ちた土砂等で地山の状況を把握することができました。

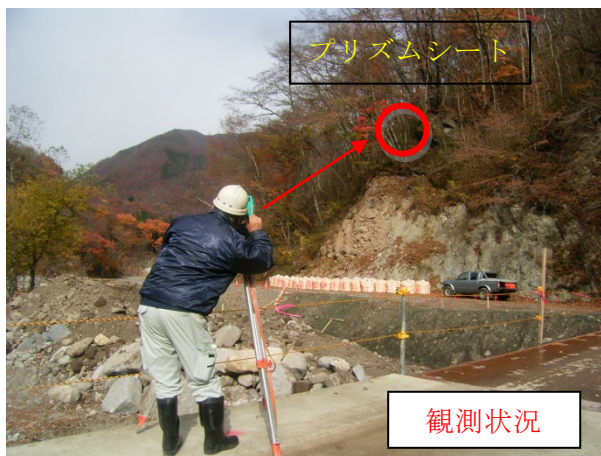
測点No.9(法面上部)動態観測記録簿

地山・法面の点検は、毎日作業開始前に2人体制で行い、互いに確認し1人での点検による見逃しや状態の判断が難しい場合などに2人での確認を行う事で、より確かな点検ができました。しかし、法面上部や地山全体的な動きの確認は難しいため、法面上部にプリズムシートを取付けた杭を設置し光波測距儀による定点観測を行い、目視と機械による確認を作業前に行うことにより確実な点検ができました。

初期観測値(機械点よりの求点)		初期観測値(後視点)			
1	角度	夾角 326° 33' 00"	2	角度	夾角 0° 00' 00"
	距離	43.776m		距離	10.778m
観測日 時間	観測値		観測値との差		
H25.11.1 午前9時	角度	θ = 326° 33' 00"	角度	±0	
	距離	L = 43.776 m	距離	- /

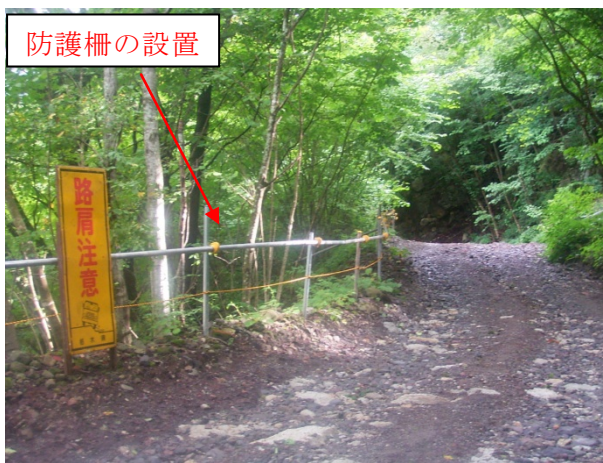
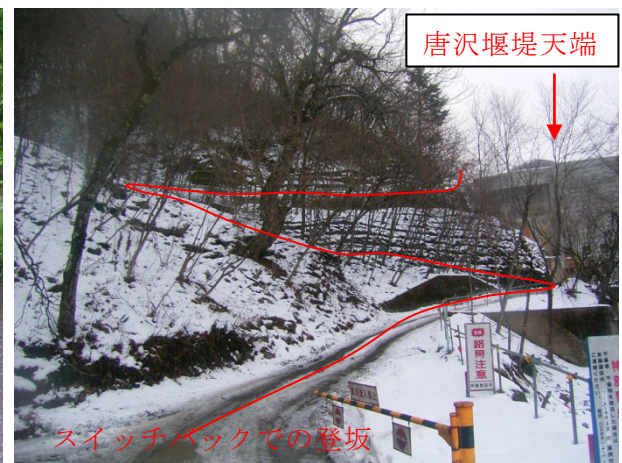
施工箇所は、前記したとおり唐沢砂防堰堤右岸袖部を起点としての施工であり、その袖部を乗越えて行かなければならない。右岸側の山裾にある道路は仮設道であるため道幅が狭いことと急勾配であること、それによりスイッチバック方式での車両通行となっている。2番目の坂は昇降時は必ずバックでの走行となり運転には大変厳しい所である。そのため安全な走行と墜落防止の対策として、防護柵を設置しそれを目印に車幅を確認して通行することとしました。これにより、現在まで安全に走行できています。今後、冬期間中の墜落防止対策としては、重機による除雪と凍結防止剤及び砂散布により走路を確保し仮設道走行時の墜落災害を防止します。

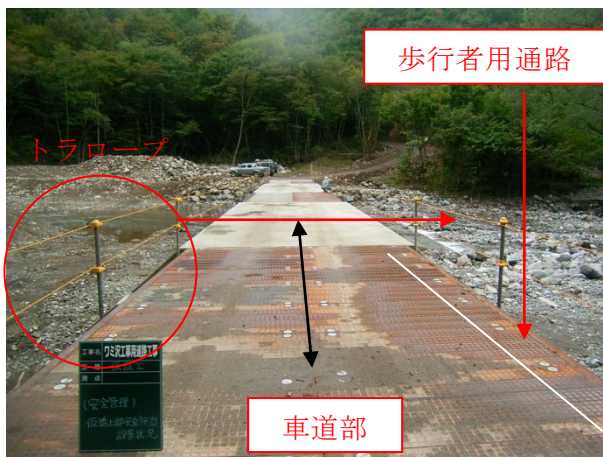
道路工事のため、施工距離が長く、盛土工施工起点から舗装工終点までは約800mの施工延長であり、舗装工にあつては唐沢を超え、ワミ沢の上流部近くまで施工範囲であるため必ず既設の仮橋を通行しなければならない。そのため、仮橋からの墜落災害対策として、両側に単管パイプを利用してトラロープを張り視線誘導を行い通行時は中央部を通り端部に寄らないよう周知させました。また、通行車両と歩行者が同時に通行して歩行者が待避して端部に寄り過ぎて墜落することが無いように歩行者用通路を確保し、互いに合図

の確認を行いながら通行し合いました。

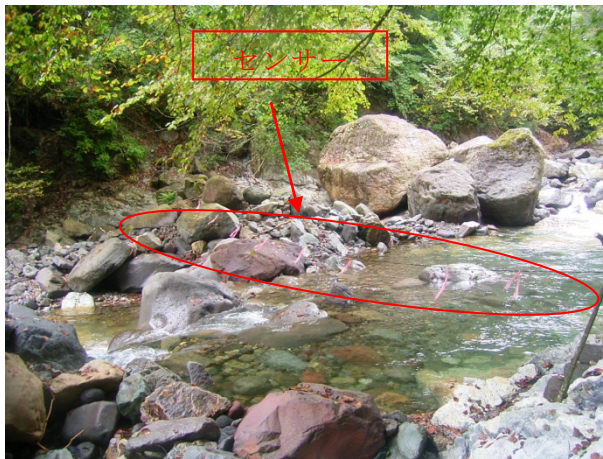
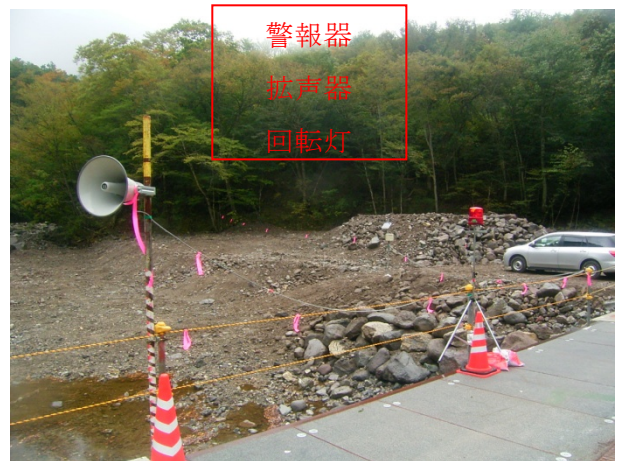
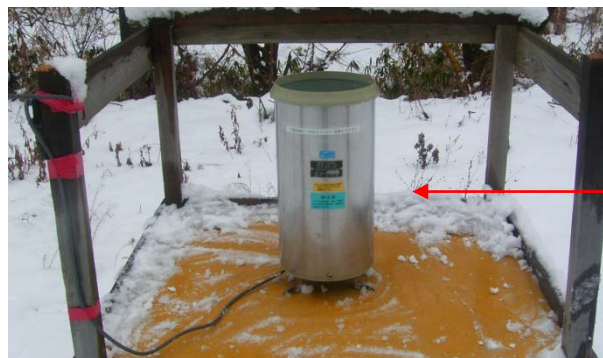
当現場も、他の砂防工事現場と同様に地形条件が厳しく、施工箇所は唐沢とワミ沢の合流地点を中心とした範囲になっており大雨による増水とともに土石流が発生しやすい場所です。そのため、「土石流センサー」は施工箇所から約600m上流の唐沢側に設置し土石流の発生を知らせる「警報器」を作業員が、どの場所においても直ぐにわかる仮橋の上に設置しました。また、地形や気象条件の違いにより気象予報にない局地的な豪雨の発生により、土石流が起こることが懸念されたので、現場事務所にて雨量計による降雨観測を行い、作業中止の基準値を超えた場合は、直ちに作業を中止し退避所に一時避難することを、作業員全員に周知徹底を図りました。現在まで、局地的な豪雨や台風による土石流発生もなく現場は施工していますが、災害は忘れた頃にやってくることを、肝に銘じて今後も土石流対策を講じていきます。
