稲荷川中流崩壊地対策工事における安全対策について

東武建設株式会社 稲荷川中流崩壊地対策工事 (工期:平成25年8月8日~平成26年2月28日) 現場代理人 堀内 剛

キーワード 「転落墜落災害防止」

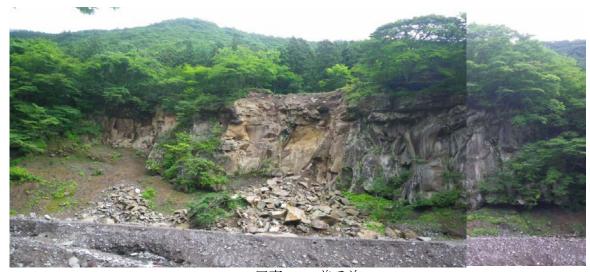
写真-1 着手前

本工事施工箇所は、稲荷川中流部に位置する稲荷川第 10 上流砂防堰堤堆砂敷の左岸になります。現地は、露出した岩の壁面が直~オーバーハング状の勾配になっており、節理が様々な方向に入り非常に緩んだ状態となっています。

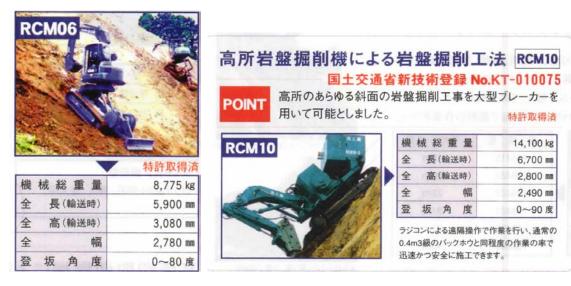
参考資料1

当初、ロッククライミングマシーン (RCM-06 KT-010076) の計画でしたがオーバーハング部が中硬岩と想定し岩盤掘削工法(RMC-10 KT-010075)を採用しました。

その結果、無理な体勢での掘削作業は、無く段取り換え等のロスがなくせこうできました。
