いなりがわこうじょうどうろせいびこうじ あんぜんたいさく
稲荷川工事用道路整備工事における安全対策について

株式会社八興建設 稲荷川工事用道路

(工期：25年11月～26年3月)

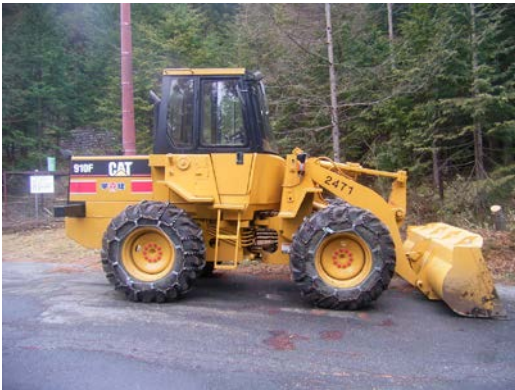
T S 1. 2 m³ 全線

施工箇所は12月4日に積雪したため、あらかじめ予定していたタイヤショベル0.5m³と1.2m³の2台を搬入し除雪準備を行い、とりあえず融雪剤5tを用意し対策を講じました。

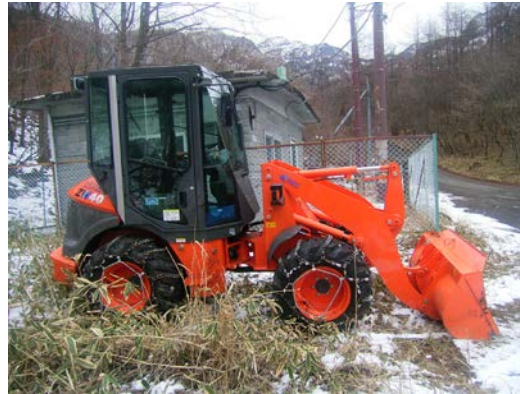
T S 0. 5 m³ 日向からの除雪

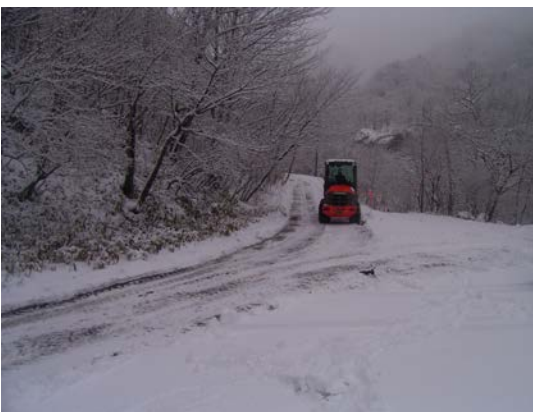
除雪状況

等3項目について取決め、除雪・融雪を行い現在施工中。

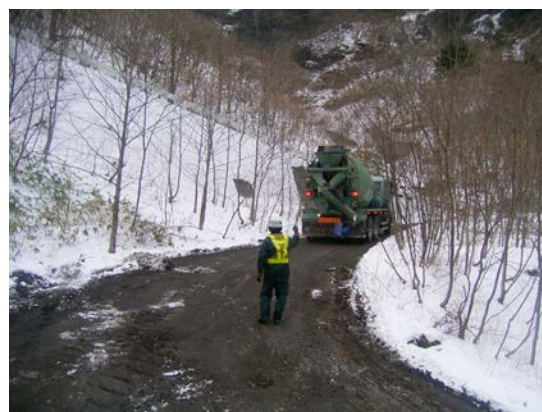
後進時誘導状況

除雪距離が稲荷橋からゲートまで約3.8Km、ゲートからメシ沢まで約5.4Kmあり日向から施工箇所までは坂路とカーブがきつく、また、現場付近は急坂で車両をスイッチバックにより進入させる状況にあるため、路面凍結による事故が懸念されています。本施工の資機材はバックホウ、型枠材、生コンが主材料であり、大型車両による運搬となるため、運行管理者と現地立会を行い事前打合せにより以下の事項について取決めました。

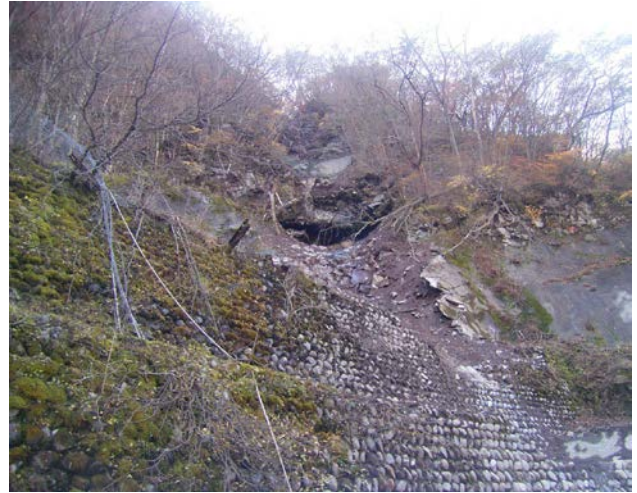
落石雪害防止工（カーテンネット）の施工箇所は2度の崩落（大転石）により破損した箇所の再設置であり、再度崩落がないと言えない状態で危険を伴う作業となります。現在はまだ着手しておらず、施工予定時期が2月以降になるので現場は凍土となっていると思われるが、地震時の退避方法、施工中の監視等、直接作業を行う協力業者と共に安全対策を十分協議し、施工を行います。

危険のポイントとして、地震時、アンカー削孔時、ロープ・金網設置時、及びクレーンの配置計画が主となり、崩落の予兆となる小石等の落石を見逃さないよう監視員を配置し、サイレン付スピーカーを常備し、早期避難が出来るよう対策します。また、転落墜落災害が無いよう、親綱・ロリッポ・安全帯の日常点検も確実に行わせ作業にあたさせます。
