# H24 深沢山腹工工事における安全対策について

ライト工業株式会社 現場代理人 木村 真也

工事名： H24 深沢山腹工工事  
工期： 平成 24 年 4 月 1 日～平成 24 年 12 月 27 日  
工事場所： 栃木県日光市中宮祠地先  
工事内容： 山腹工工事

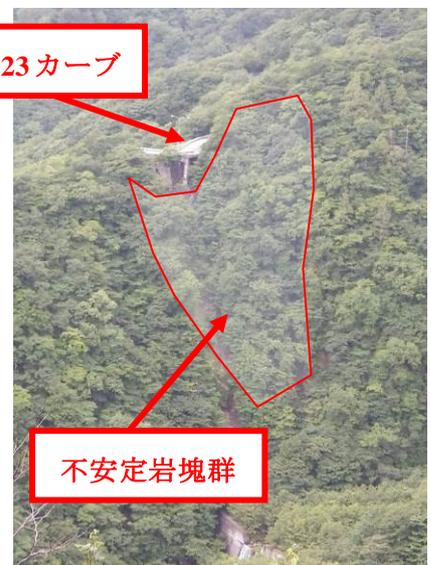
図2 施工範囲全景（工事前）

本工事施工箇所は、第一いろは坂（下り線）23カーブ下の斜面です。当該箇所は多雨・凍結融解・強風等の厳しい自然環境により不安定な急崖地となっています。今回の工事は、崩壊を繰り返す斜面に恒久的な安定を保障するため、ネットによる安定化を主体とした斜面崩壊防止の山腹工事です。

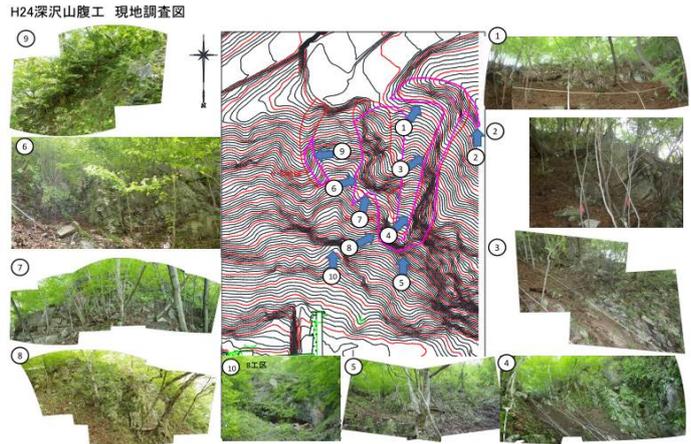
図3 現地調査図

施工範囲の斜面性状を客観的に評価し施工の可否を判断するための調査を行いました。ここで作成

した資料が**現地調査図**（図3）と**斜面性状カルテ**（図4）です。

この調査中、人間より大きな石が斜面途中の木に引っ掛かっていました。この石はその前日にはそこにはなかったもので、前日から朝にかけて斜面上部の不安定岩塊が剥がれ落ちこの木の箇所です。ぶつかったのが木でしたので人的被害はなかったのですが、もしこのような巨石が上から落ちてくる時に居合わせたらと思うとぞっとします。4年前の痛ましい事故と同じことが我々の身に降りかかるであろうことは火を見るよりも明らかでした。

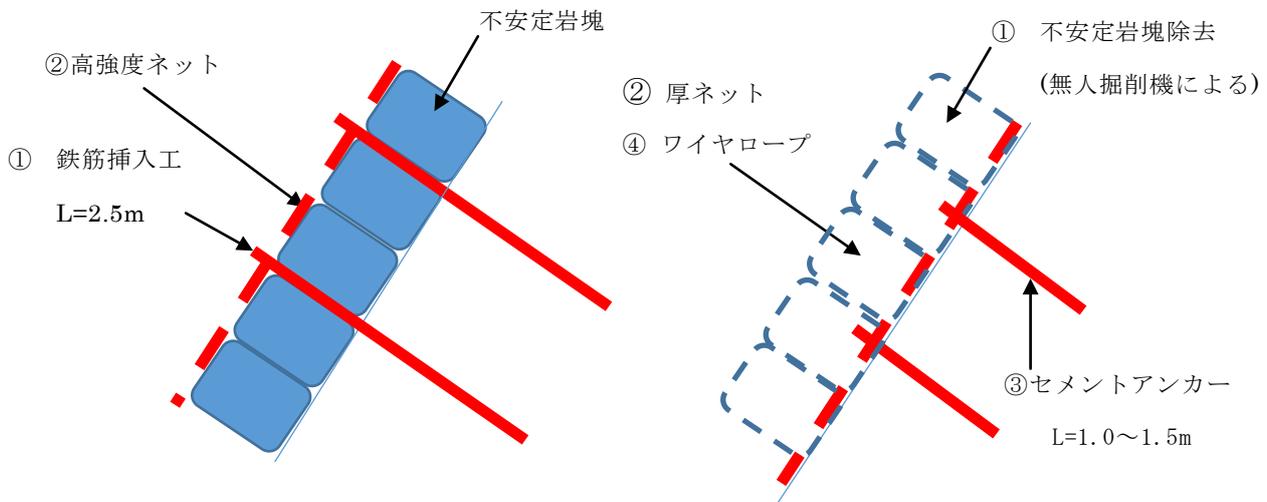
当初（鉄筋挿入工+高強度ネット工） 変更（法面整形工+厚ネット工）

図5 工法変更の模式図（図中の数字は施工順序）

会議の結果、「**無人掘削機**」による不安定岩塊の撤去と、撤去の結果健全な地山が出てくるため対策工法を「鉄筋挿入工+高強度ネット」からより軽微な密着型安定ネット工である「**厚ネット工**」に変更し、加えて急崖地のみならずその間の沢地も含めた全面的な施工により斜面の安定性と工事の安全性をはかるという施工方法を確立しました（図5・6）。

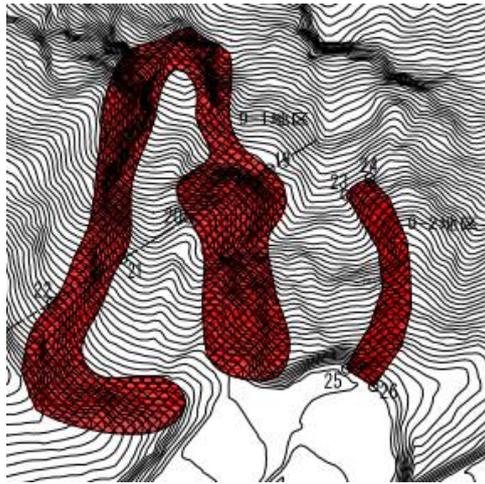
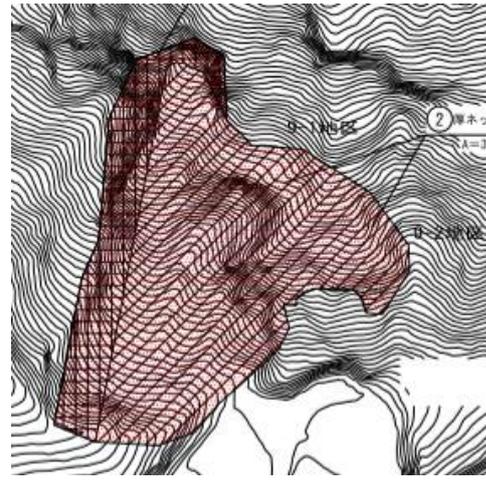
当初 (2550 m<sup>2</sup>)

変更 (4600 m<sup>2</sup>)

図6 施工範囲の変更

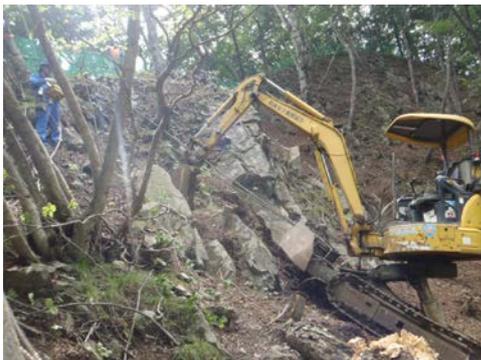
図7 法面整形工（SSD工法）

法面整形工：斜面安全掘削工法（SSD工法），NETIS(CG-090016-A）（図7）

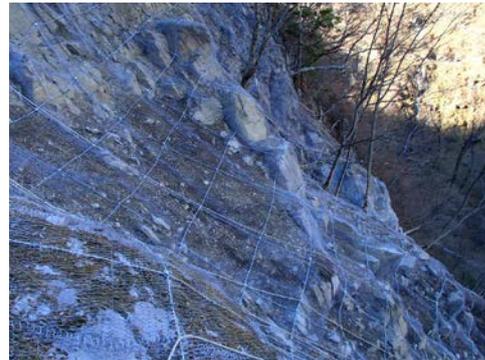
図8 厚ネット工（マイティネット工法）

厚ネット工：マイティネット工法，NETIS(KK-100030）（図8）

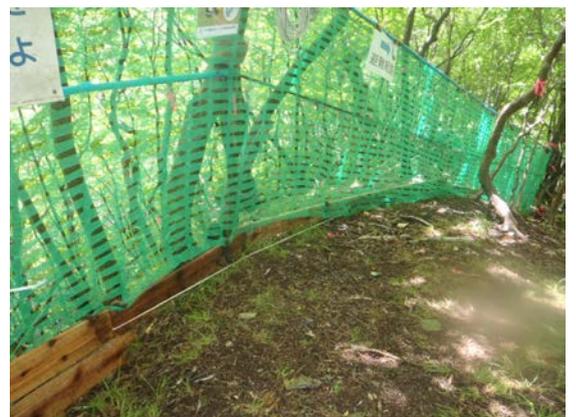
図10 法肩転落防止柵

ワイヤロープを法肩の立木に添わせて設置（2段）しました。上段のロープにはビニルホースを巻き手や衣服及び命綱とのスレ養生としました。その上にグリーンネット（幅1m）と巾木として100mmのヌキ板を設置しました。

視覚的にも法肩からの転落の心配は軽減され、また下方への飛来落下防止にも機能します（図10）。

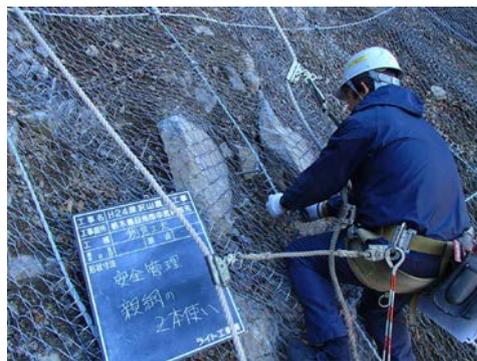
図 11 命綱 2 本使い

長大法面であり命綱の破断は即重大災害につながるため、2本使いを標準としました。万が一方の命綱が破断してももう一方の命綱がつながっているため墜落災害にはなりません。

また法面上を横移動する時にロリップを付替える場面がありますが、常に一本は命綱とつながっているため墜落の危険性がありません（図 11）。

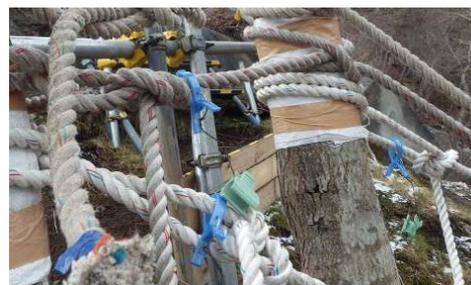
日	月	火	水	木	金	土
一	青	緑	青	緑	青	緑

図 12 命綱点検完了確認クリップと曜日別点検完了色

本現場の場合命綱の始業前点検漏れは即重大災害につながりかねません。そこで作業日毎に始業前点検済みをチェックするシステムが点検完了確認クリップです（図 12）。

曜日毎に点検色を変えることにより、点検の実施・未実施が一目瞭然でわかるのがこのシステムの利点です。命綱の点検項目は主として法肩の命綱を立木などからとっているところが主となる為、クリップを付替えることで必然的に命綱の点検も行うこととなります。

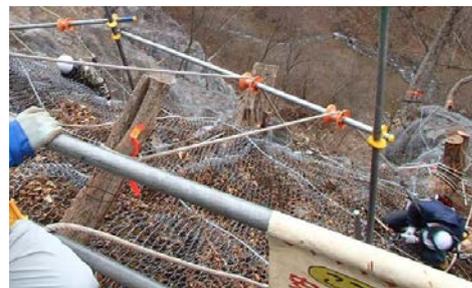
図 13 命綱スレ防止用単管柵とマモロール

法面勾配の急変部下で作業するとどうしてもそこで命綱が擦れてしまいます。その結果、命綱の耐用期間が極端に短くなる。ロープを横に振った際に命綱が上部でもものに当たり飛来落下災害等が発生する。横移動時に命綱が無理な角度になり体勢を崩しやすくなる等様々な安全上の問題が発生します。本現場ではそのような箇所にスレ防止の単管柵を設置し加えてマモロールを付けることで、安全性・作業性を高める工夫をしました。また単管クランプの箇所に命綱が当たることにより擦り切れが発生することを防ぐため、クランプカバーも取付けました（図 13）。
