平成25年度 関東地方整備局  
砂防関係工事安全施工研究発表会

# 発表論文集

# H24下久保集水井(D-6, 9)工事における安全対策について

# こむかわ H24小武川第三砂防堰堤工事における安全対策について

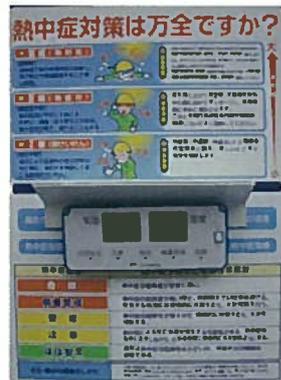
左：(写真. 1)  
熱中症対策ボード  
右：(写真. 2)  
デジタル表示部

熱中症から身を守るためには知識や意識が増すと安心感が高まります。熱中症にならないには、また発症時の対処法も必要です。当現場では熱中症関連ポスター等の掲示場所を増やすことで現場の意識を高めようと考えました。気温と湿度をデジタル表示し、LEDランプにて警戒を表示するボード(写真. 1・2)は

気温・湿度・危険度が判断しやすく好評でした。

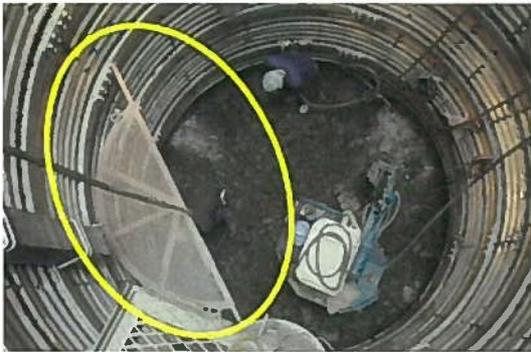
（写真. 8）半月板設置状況

現段階ではこのD-9集水井が、数ある譲原地すべり集水井の中で現在最も設計深度が深いものではないかと思えます。その深さから集水井頭部坑口からの落下物や、クレーンの吊り荷が落下した場合の衝撃は計り知れず、どんな小さな物でも落とせば即重大災害となります。最も深い集水井で落下物事故が発生したということがないように、防止対策を確実にとらなければなりません。そこで、集水井内部に半円形をした鋼鉄製の屋根となるものを設置し、クレーン作業時に坑内の作業員はその下に身を隠すこととしました。(写真. 8) また、クレーンオペレーター・坑内

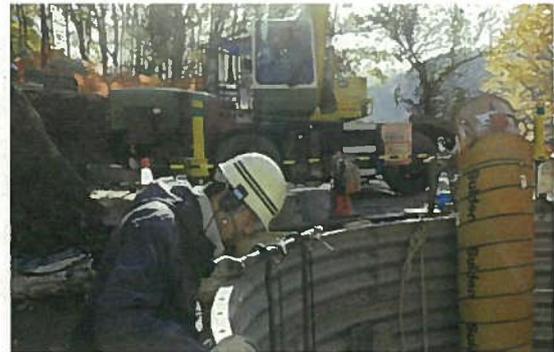
（写真. 9）クレーン及び坑口での無線状況

の作業員、及び集水井頭部坑口の合図者の3名が同時に話すことが可能な無線機を使用し（写真. 9）吊り荷を集水井の上下から同時に確認したことで、微調整を伴うクレーン作業を安全に、かつスムーズに行うことができました。

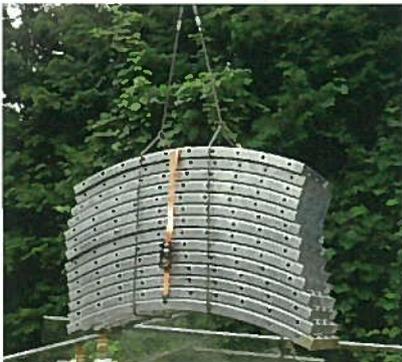
（写真. 10）吊り荷見直し前

吊り荷を落下させない対策として、ライナープレート搬入の際に吊り荷がほどけて落下するのを防ぐため、吊り荷をレバーブロックにて緊結しました。また金物同士であるライナープレートとワイヤーが滑り吊り荷が落下するのを防ぐため、ワイヤーから滑りにくいベルトスリングへと変更することで吊り荷落下を予防しました。（写真. 10・11）

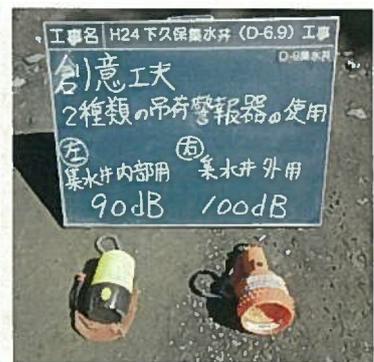
（写真. 12）吊り荷警報器の比較使用

さらに、吊り荷が移動中であることを知らせる「吊り荷警報器」を使用することで現場と坑内の作業員に危険を察知させました。当現場では試験的に音量が異なる2種類の警報器を使用してみました（写真. 12）。

音量が大きい方がよく聞こえ安全かと考えていましたが、集水井坑内ではライナープレートに警報音が反響して、耐え難い騒音だとの意見が出たため音量の小さい方を集水井坑内用、大きい方を屋外（坑外）での材料移動用に使い分ける工夫をしました。

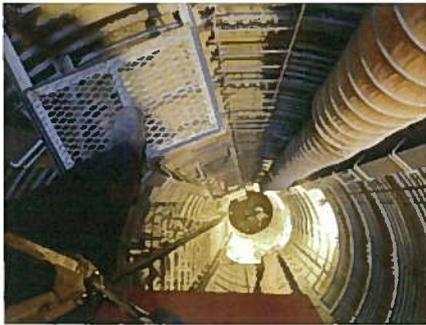
（写真. 13）坑内降り場の隙間

とても重宝するエレベーターにも盲点は潜んでいました。坑内でエレベーターから降りる時、集水井内部の踊り場へ渡る際（写真. 13）に墜落の危険があるという意見が出ました。当初は、引き寄せ道具を使用して壁面タラップ用のセーフティロックを手繰り寄せていましたが、（写真. 14）安全パトロール時に監督署の方から参考意見をいただき、エレベーターにもセーフティロックを設置し「身を乗り出し墜落」というリスクを解消する事がことができました。（写真. 15）

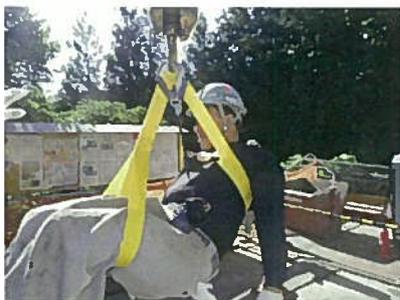
左：（写真. 16）

もう一つ問題点がありました。坑内最深部には電動バックホウがあり、また発破によるレール破損の恐れから最深部までレールを設置できず、エレベーターは掘削地盤まで下ろせません。万が一、坑内で災害や急病が発生した場合、傷病者を背負ってほんの数メートルでも直タラップを登ることは困難であり、墜落二次災害を起こしかねません。緊急時の人員搬出のため、遭難者救助用の縛帯（写真. 16）とタンカ（写真. 17）を現場に用意しました。

被災者救助用縛帯

災害時に使い方が分からないようでは困るため、安全訓練で使用してみました。布製の2本のベルトに輪をつくっただけのとてもシンプルな作りですが、装着説明書が入っていなかったため使い方に多少困惑しました。しかし一度使用してみたことで必要時に焦らず装着できそうです。そのうえで、「この工事ではこれらを使用する場面を絶対に起こさない」という決意を、現場従事者全員で誓いました。

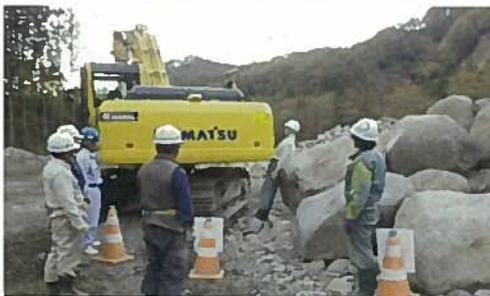
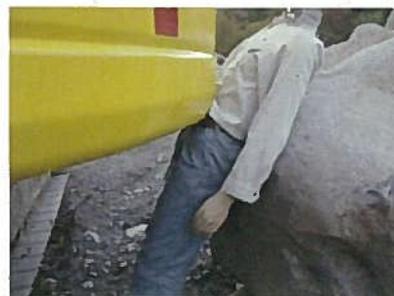
旋回時の挟まれ実験

実験では、すきま間隔を25cmにして建設機械を旋回させた。意外にもスムーズに旋回が行われ、危ない感じは無かった。事後状況でも、腹部に痕跡がある程度で引きちぎれることを想定していたが、至らなかった。

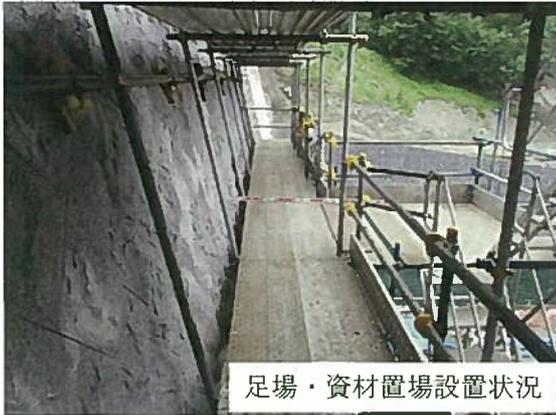
足場・資材置場設置状況

コンクリート打設作業が安全に行え、残存型枠組立時にも歩行部分を確保できるよう作業床の幅を1.0

m確保するとともに昇降設備周辺に資材置場を設けました。資材置場は幅・奥行ともに2.0mを確保し、重量は200kgで制限しました。また、コンクリートバケツは、横からのコンクリート排出ができるシュート付きバケツを使用しました。

作業床が広くなることにより足場上での恐怖感が減少するとともに、資材置場が各層にあるため資材の整理整頓に役立ちました。シュート付きバケツは不安定な姿勢での作業を排除でき、狭い場所へのコンクリート打設の作業効率も上げる事が出来ました。

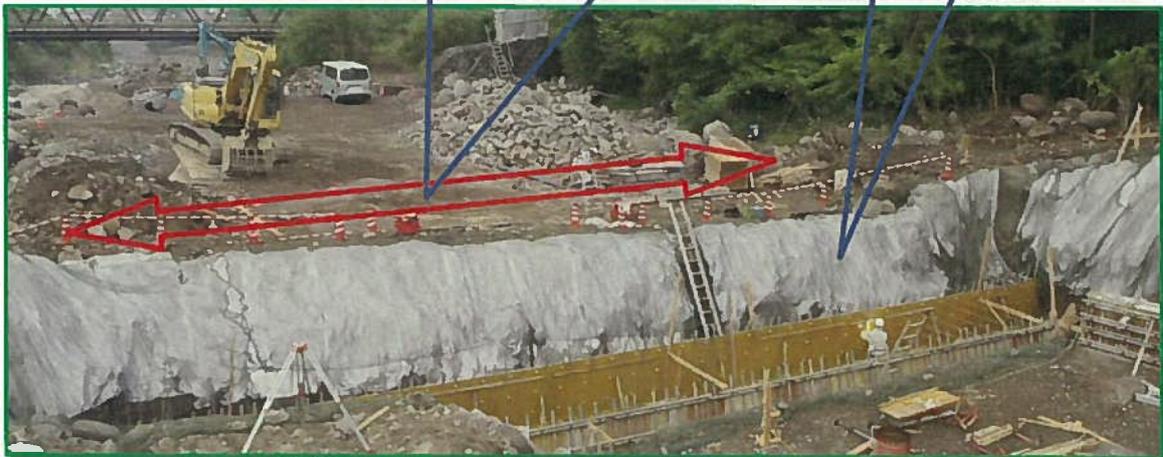
【 写真-1 透明シート張付け後、落石防護ネットを設置 】

- 1) 日々の点検の強化として、地山掘削作業主任者が行う地山の点検のほかに、元請業者の始業前点検も実施し、二重の点検により当日作業開始前の判断・対策を行いました。
- 2) 降雨等の影響によって表面土砂の細粒分が流出し、掘削面の内部摩擦角が減少して発生する土砂崩壊を防止するため、落石防護ネットの設置に先立ち『透明シート』を張付けてからネットを設置しました。(写真-1 参照)

矢印(赤)箇所は、クレーンの設置や重機の施工基面となるので、安定した堅固な地山を維持・管理しなければならない。

法面に透明シート張付け後、落石防護ネットを設置。

効果としては、降雨による表面土砂の流出はほとんどなく、掘削断面が安定した状態で作業を進めることができました。また、透明シートの効果によって目視による地山の点検も容易にでき(写真-2 参照)、透明シート自体が薄手なので落石防護ネットの機能を阻害することはありませんでした。さほど経費も掛からず有効に機能しました。

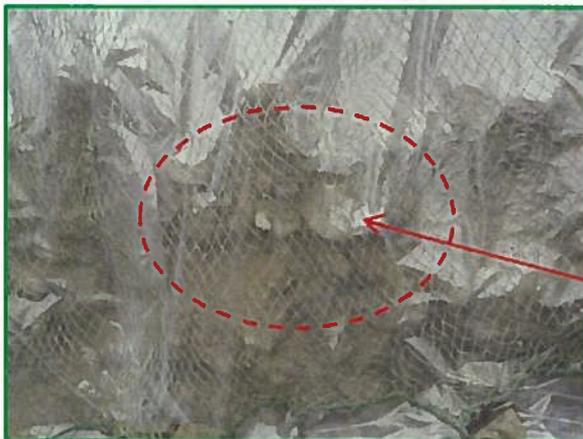
【 写真-2 点検状況 】

透明シートを利用しているので、目視による地山の点検が簡単にできる。

降雨後の点検において、少量の湧水があり浮石を確認！ すぐに除去！

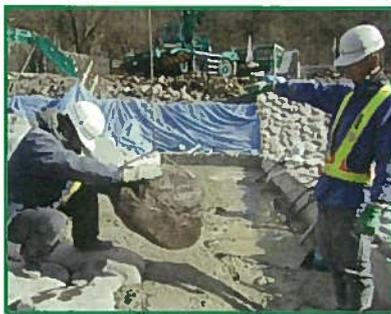
【写真-3】

- ①ワイヤーロープによる1点吊り … 玉掛けの熟練度や、吊り石の形状によっては非常に落下しやすい状況が潜んでいる。また、設置後のワイヤーが設置面に挟まるのではずしにくい。  
(写真-3 参照)
- ②専用吊金具による吊り石作業 … 2点支持や3点支持の吊金具が主流ですが、過去の使用経験から、玉石への掛け場所や衝撃により非常に落下しやすい状況がありました。 ※当現場としては使用しない。

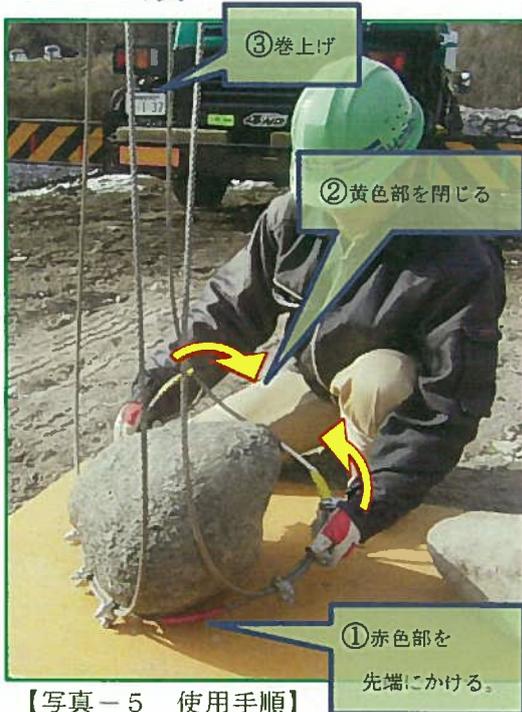
【写真-5 使用手順】

以上のような吊り方に対するリスクを低減する為に、専用の吊り具を作製して施工しました。吊り具の工夫のポイントは、『玉掛けしやすく一人でできる』『少々荷がぶれても落下しない』『設置完了後、吊り具が簡単にはずせる』の3つです。 【写真-5、6 参照】  
また、吊り具の製作費用も5千円程度なので手軽に使用できます。

- ①赤の部分(持ち手)を石の先端にひっかける。
- ②黄色の部分(持ち手)を重ねるように閉じる。
- ③手を放し、巻上げて吊荷の安定を確認した後、設置位置に移動。

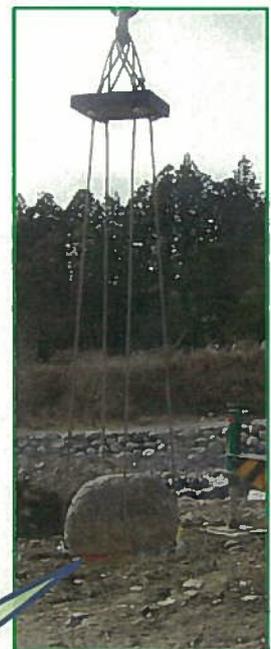
【写真-6 使用状況】

設置完了後、黄色の部分を開き、ワイヤーを上を引き上げるだけ。

開き止めの工夫をしてあるので、抜け落ちない!

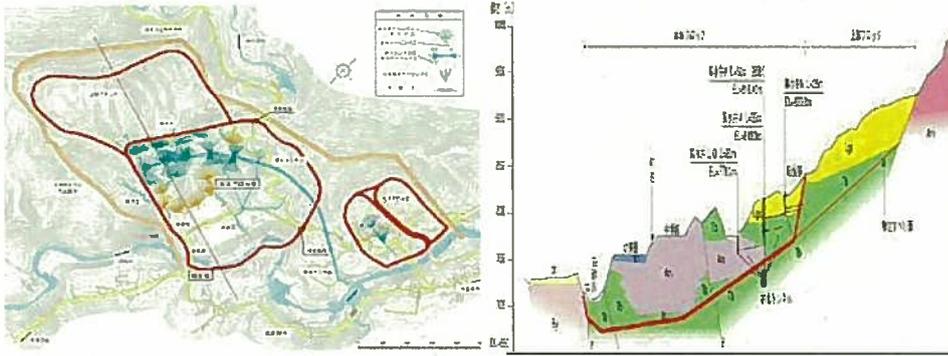
排水トンネルの標準断面はライナープレートアーチ形で、幅2.0m・高さ1.9m・勾配0.5%。底版部分にコンクリート水路が設置されています。土かぶりは最大約80mあり、地上よりトンネル真上に施工された集水井（直径3.5m、深さ50m）と、集水井底部から30mの排水ボーリングによりこのトンネルへ排水される、大規模な地すべり対策工事です。

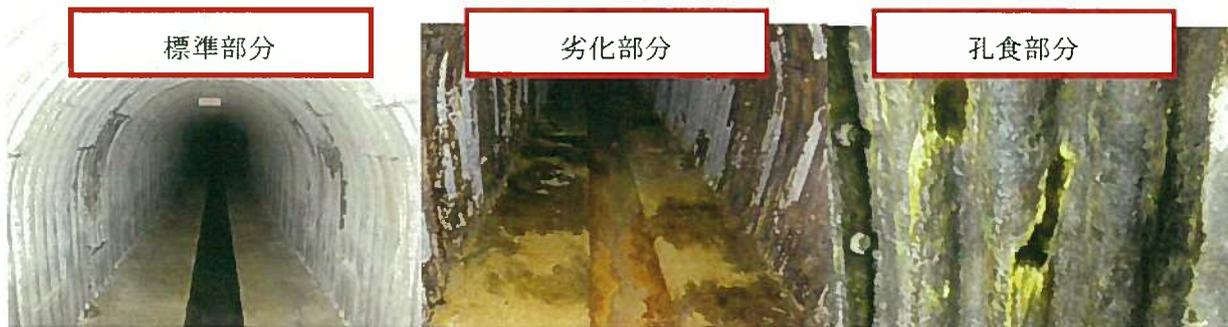
排水トンネルの完成は平成3年3月で、21年経過した平成24年の時点で、トンネル入口より約870mと980mの部分でライナープレートの腐食や、水路コンクリートの劣化が発見されました。

調査の結果、この一帯は、降雨量が多い時に強酸性水（PH4.5）が発生し、厚さ2.7mmのライナープレートが腐食し、最もひどい部分ではライナープレートが孔食（穴が開いている）しています。水路コンクリートも角が欠落しています。

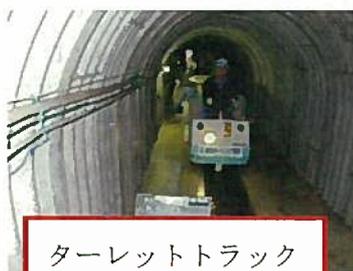
ターレットトラック

この工事では、生コン  $45\text{m}^3$ 、鋼材重量  $30\text{t}$  等の搬出入を行う必要がありましたが、トンネルに入ることが可能な車両は、軽トラックの窓より上部を取り除いた様な形状が精一杯です。空気を汚染しない電動運搬車を探し、様々な電動車の中から探しあてたのが、築地市場等で実績があるターレットトラックと、狭いシールド工事等で実績がある単管レール式のバッテリーカーです。ターレットトラックは充電式3輪車で、積載重量が約  $200\text{kg}$  です。こちらの機械は坑内照明設備、動力線設置及び撤去工事に採用しました。しかしこの機種では、コンクリート等の重量物の運搬には不向きなので、本工事では単管レール式のバッテリーカーを採用しました。時速  $5\text{km}/\text{h}$  で走行し、積載量  $4\text{t}$  の機種です。空気を汚染しないこの車両はレール上を走行し、孔壁との間隔を保持するので、接触事故が起こらない利点があります。

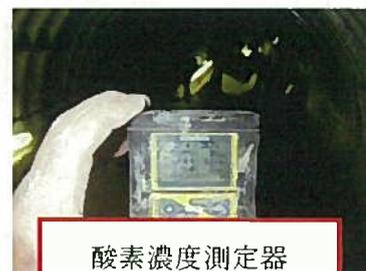
酸素濃度測定器

変状箇所は、強酸性水が湧出します。最も近い温泉は  $500\text{m}$  と離れておりませんので硫化水素ガスの発生や、酸欠空気の危険性が予測されます。そこで作業中は、酸素濃度測定器を常時作動させ管理することとしました。この測定器は、気温の他に酸素・可燃性ガス・硫化水素・一酸化炭素の4成分の濃度を測定します。各成分の作業限界濃度（酸素  $18\%$  以下、可燃性ガス  $30\%$ 、硫化水素  $100$  万分の  $10$ 、一酸化炭素  $50\text{ppm}$ ）を超えた場合にアラームが鳴ります。作業箇所ではアラームが鳴った場合は、即刻作業中止とし退避する事を作業所基準としました。

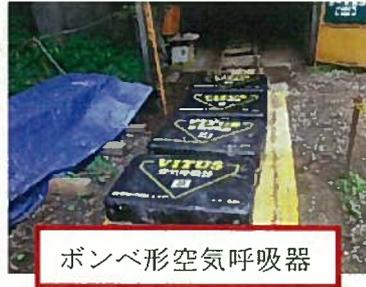
ボンベ形空気呼吸器

さらに非常時の救出作業も予測されましたので、ボンベ形の空気呼吸器を設置し、緊急時に備えました。

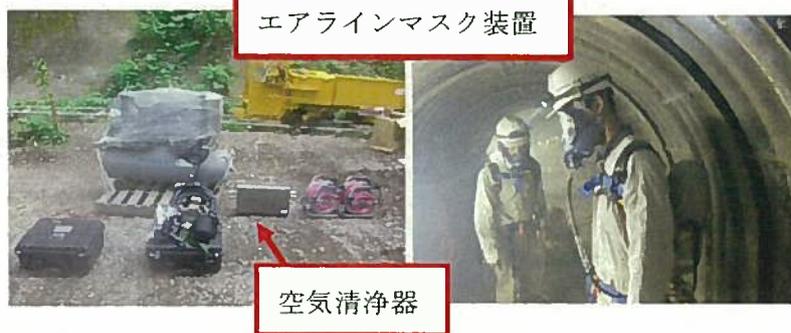
エアラインマスク装置

この作業には、エアラインマスクの使用を計画しました。この装置は、ベビーコンプレッサーから空気清浄機を通した専用ホースで、面体マスクへ清浄な空気を送ります。送気される空気は、施工箇所の一部に間仕切りをして、有毒ガスが侵入しにくい部屋を作り、その部屋にベビーコンプレッサーを設置して、作業者に清浄な空気を供給します。尚、当業者以外は坑外に退避させ、作業限界濃度を下回ることを確認後、坑内への立入を許可しました。

切断時には一酸化炭素の発生が考えられるので、濃度測定管理の下、作業者は、エアラインマスクを着用して、より安全に作業を実施しました。

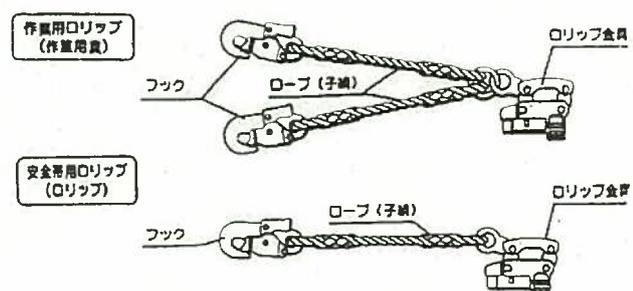
図 3-1 ロリッパ概略図

現場作業員に対して、類似工事における災害事例の周知を図るとともに、親綱・安全帯の適切な設置方法の徹底(後記の社内安全基準の遵守)、始業前点検の徹底を図りました。特に、法面移動時に無ロープ状態にならないように、法面作業用ロリッパと補助用のシングルロリッパを使用して、作業することを徹底しました。
