## 多摩川の名脇役

### 10. 多摩川決壊の碑 けっかいのひ (東京都狛江市猪方)

今から30年以上前の昭和49(1974)年9月。東京都狛江市猪方地先の堤防が決壊、19戸の民家が多摩川の濁流に呑み込まれました。

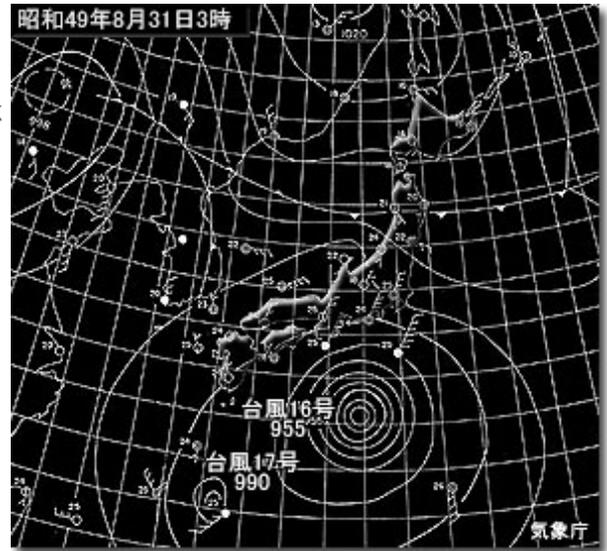
この雨の総雨量は、多摩川の上流部、西多摩郡奥多摩町の小河内で495mm、氷川で527.9mmを記録、一方中流部の立川では113mm、下流部の田園調布では86mmと、多摩川上流域に集中した強雨が降ったことがわかります。

数値は連続雨量を示す

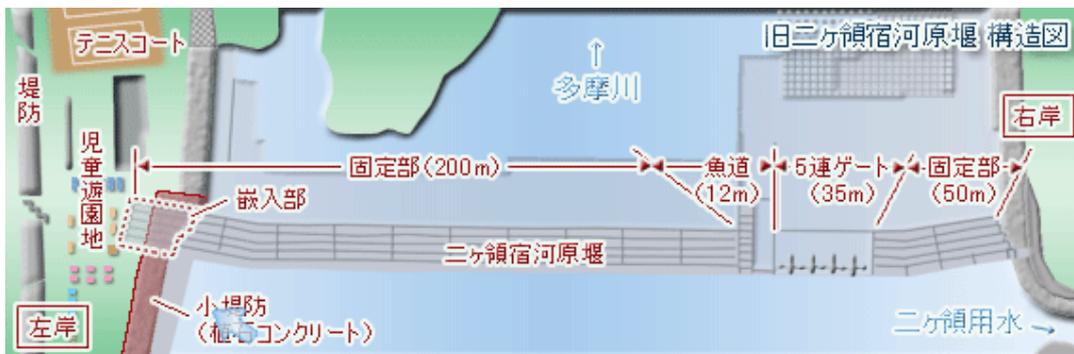
被災前の構造は、全長270m、右岸から順に、鉄筋コンクリート造りの固定部50m、5連ゲートの放水門35m、舟通し魚道12m、固定部200mで、この固定部が河川敷の途中まで嵌入\*4し、左岸の河川敷には小堤防が設置されていた。

9月1日14時頃発見された崩壊部が、この「小堤防」です。

小堤防は、古くからあった堤防を二ヶ領宿河原堰改築の際に補強したもので、厚さ15cmの植石コンクリート造りで全体的に弱く、流水を固定部に導流するために水際に設置されていた事から、真っ先に崩壊したと考えられます。

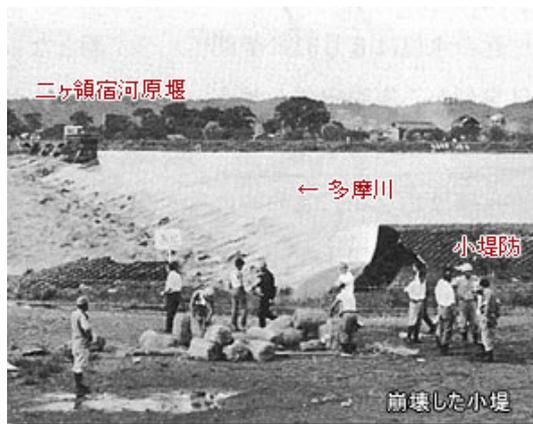
また水位の上昇に伴い、堰が妨げとなって発生した迂回流が、嵌入部によって堤防を直撃しやすくした上、堰下流部の河床の洗掘がその流れを速めました。

さらに堰下層の固いシルト層\*5も、流れを横へ広げる原因の一端となり、堤防の洗掘は徐々に進んでいったのです。

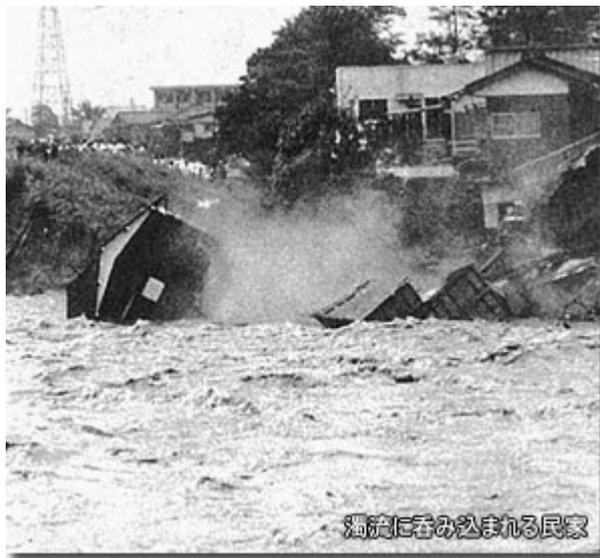
濁流に呑み込まれる民家

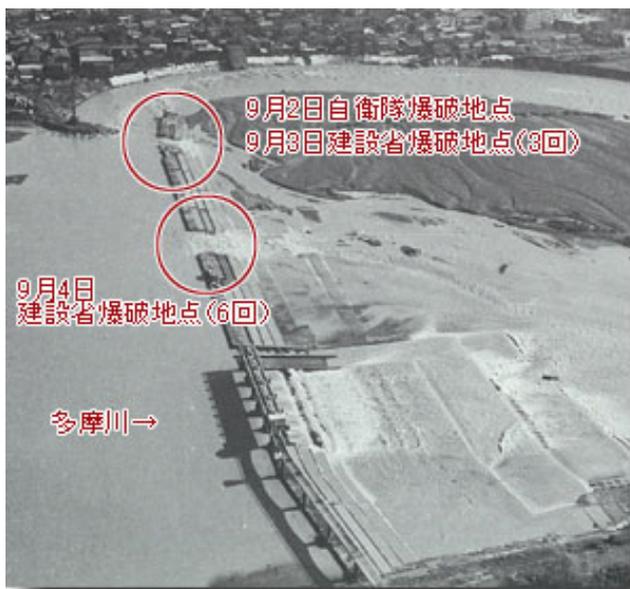
4日20時15分、2日からの合計13回におよぶ爆破で幅約12m深さ約2mの破壊口が開き、約50トンの水が流れ始めました。

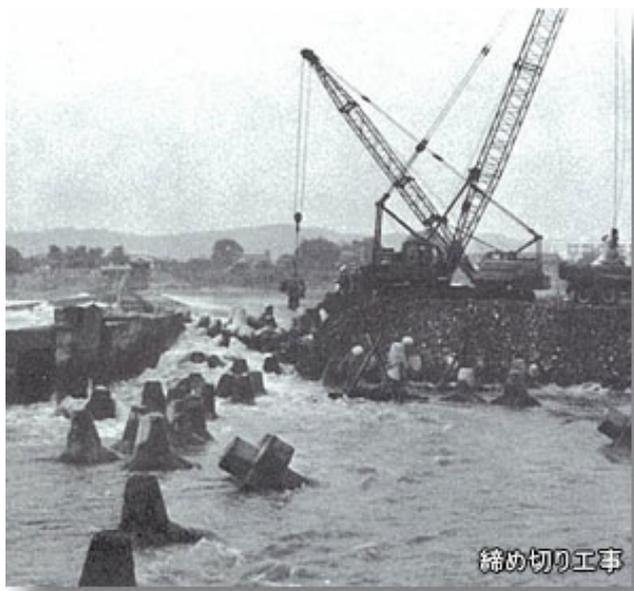
6日午前7時25分、8tブロックと砕石の大量投入によって締め切り作業が完了し、その日の正午、一部を除いてようやく避難命令が解除、ほぼ1週間にわたった水害は一応のピリオドを打ちました。

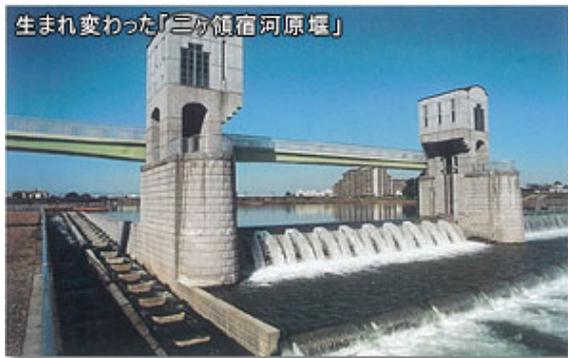
結果、越流式の旧固定堰を40m下流に移動し、洪水時起伏式の可動堰5門と、洪水時引上式スライドゲート1門の全横断の可動堰にすること、また魚道を1箇所から3箇所へ増設する事などが決定し、平成6(1994)年から着工されました。
