樹木の成長等による洪水の流下への影響

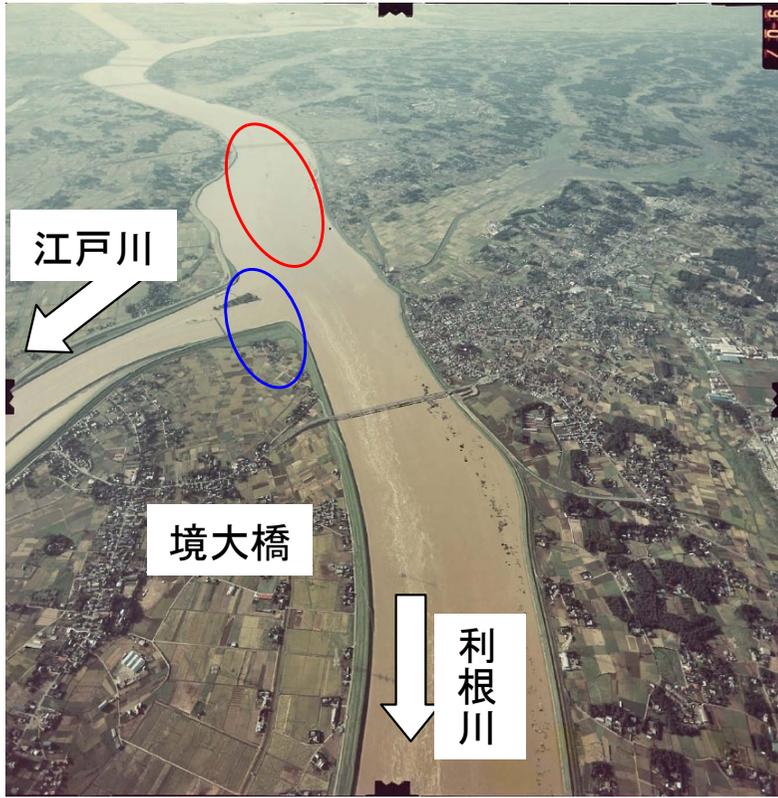
S57.9.13撮影

S57年とH10年の16年間で河道内の樹木が成長

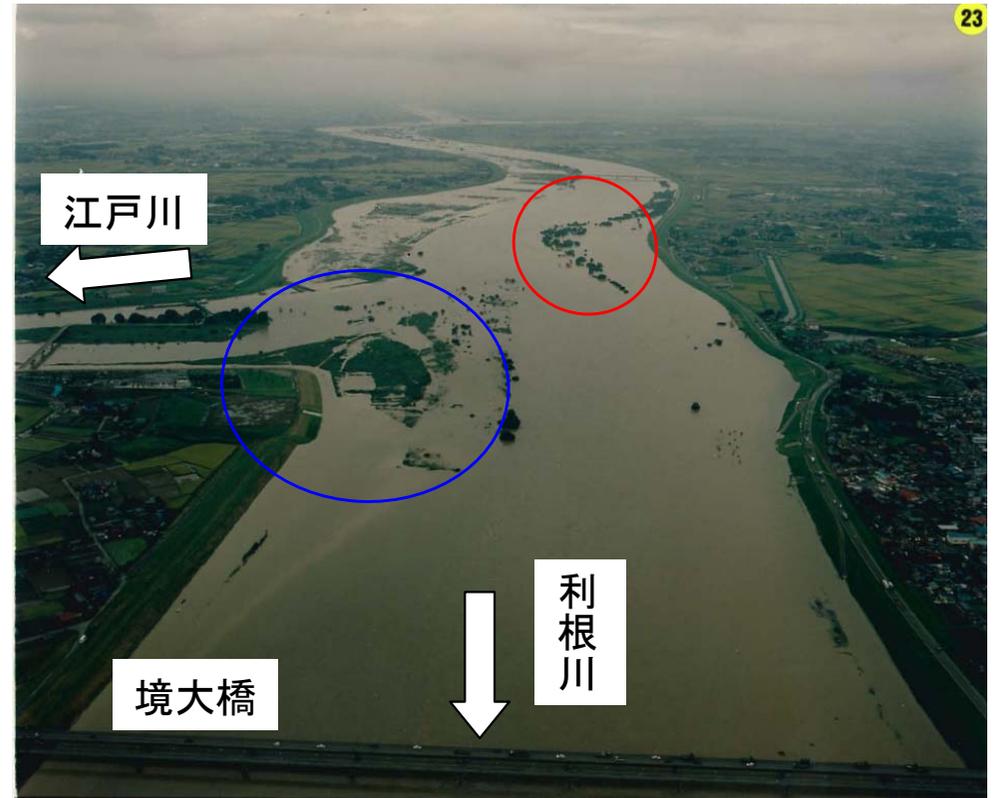
H10.8.31撮影

※同一水位ではない

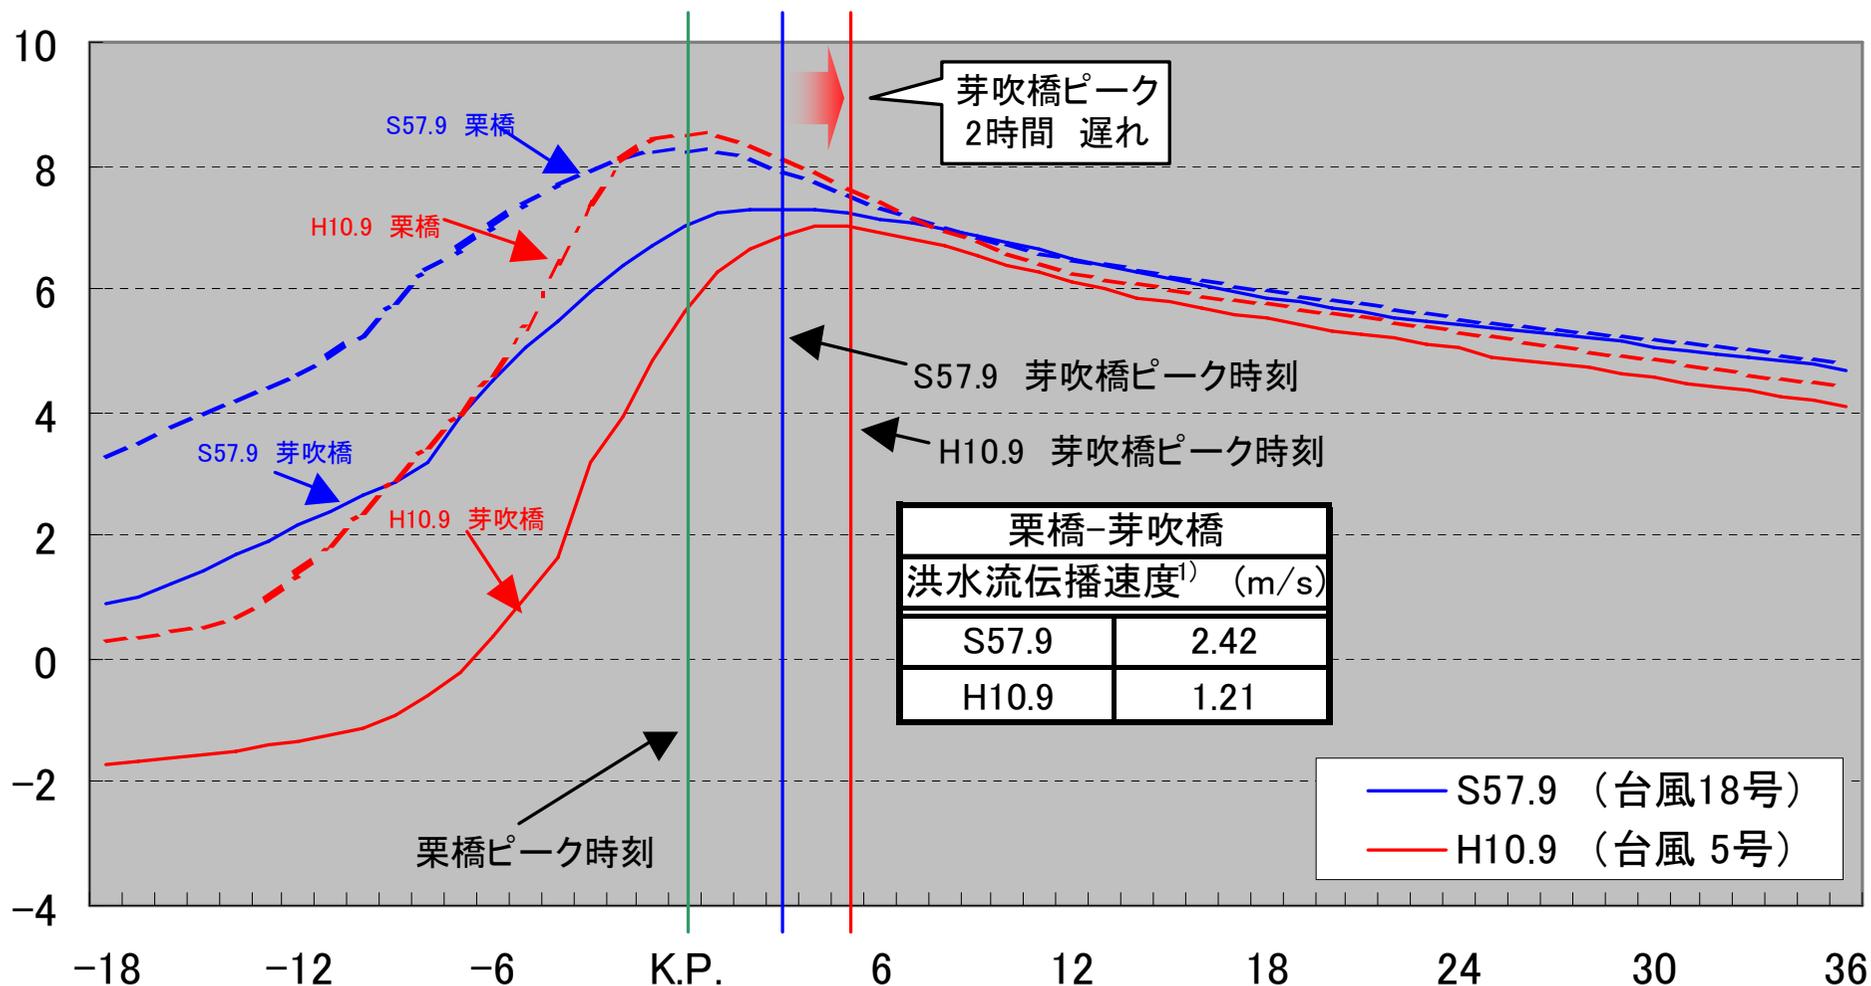
栗橋-芽吹橋 水位比較

S57年洪水とH10年洪水はほぼ同規模の洪水であったが、栗橋地点より26km下流の芽吹橋地点のピーク流量は2時間遅くなっており洪水伝播速度も半減

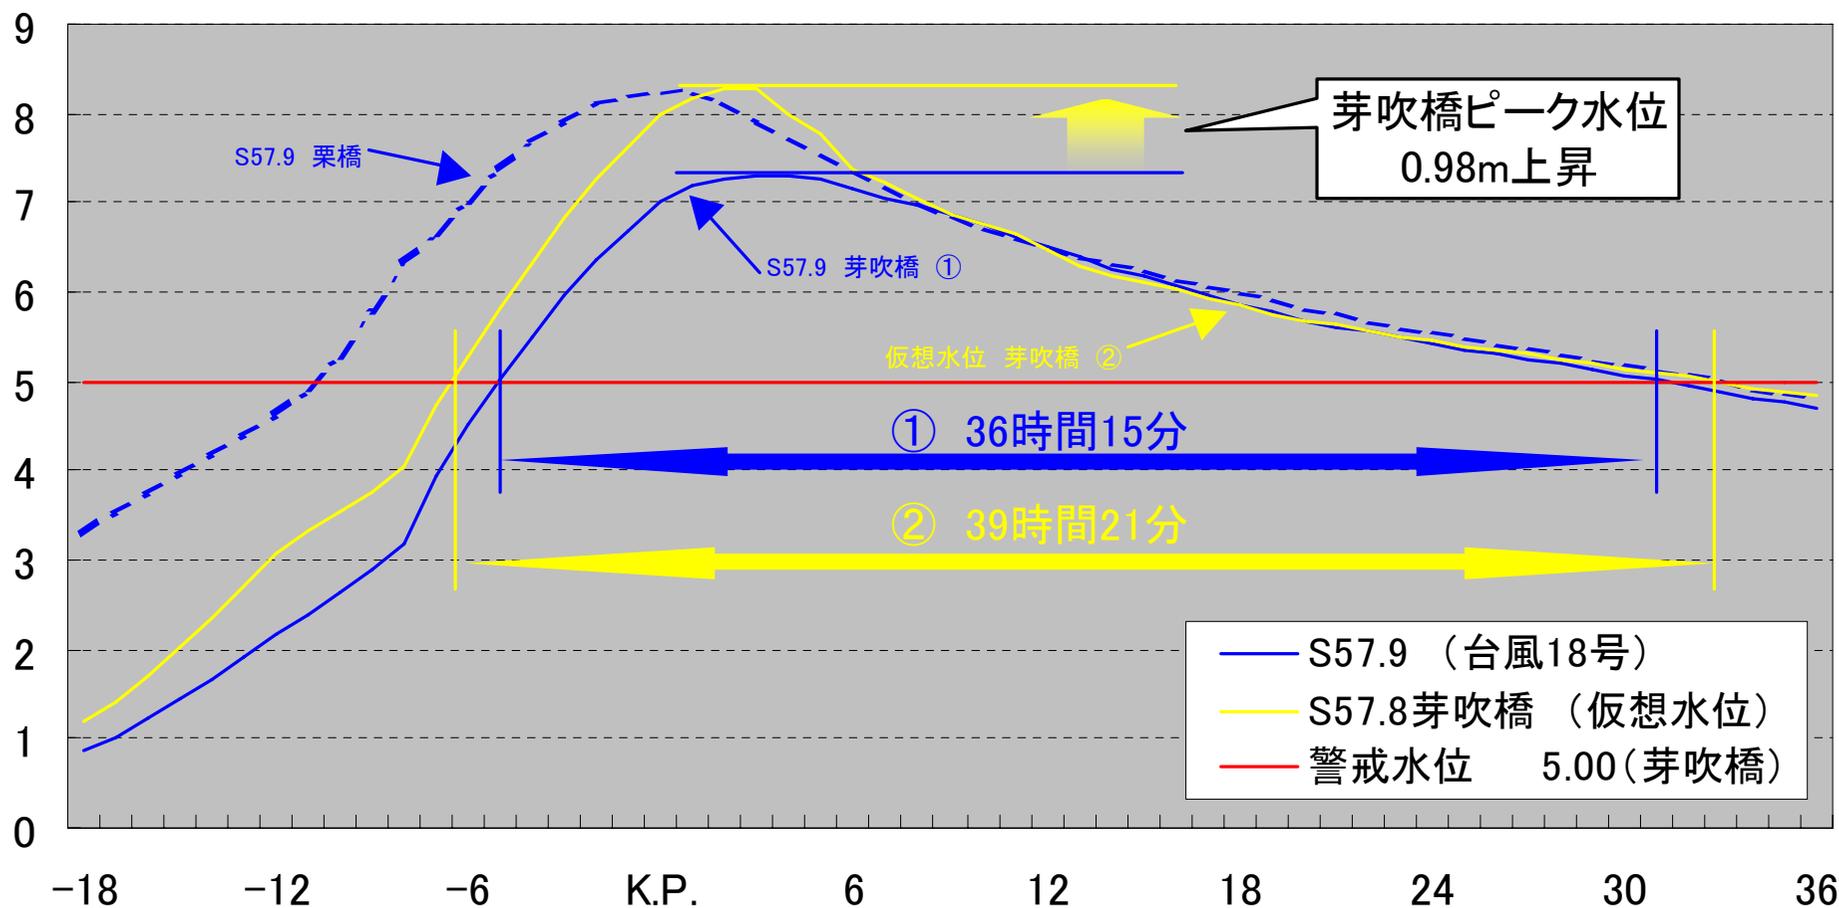
S57.9実績水位-仮想水位 警戒水位超過時間 比較

S57年洪水と同じ流量がH10年に流れたとすると、芽吹橋のピーク流量が約1m上昇し、警戒水位以上の洪水継続時間が3時間増加

仮想水位 設定手順 (1) S57.9のH-Qより芽吹橋のQを求める
(2) 求めたQについて、H10.9のH-Qより芽吹橋におけるHを求める
(3) ピーク時刻はH10.9芽吹橋に合わせる

堤防にとって危険性が増大

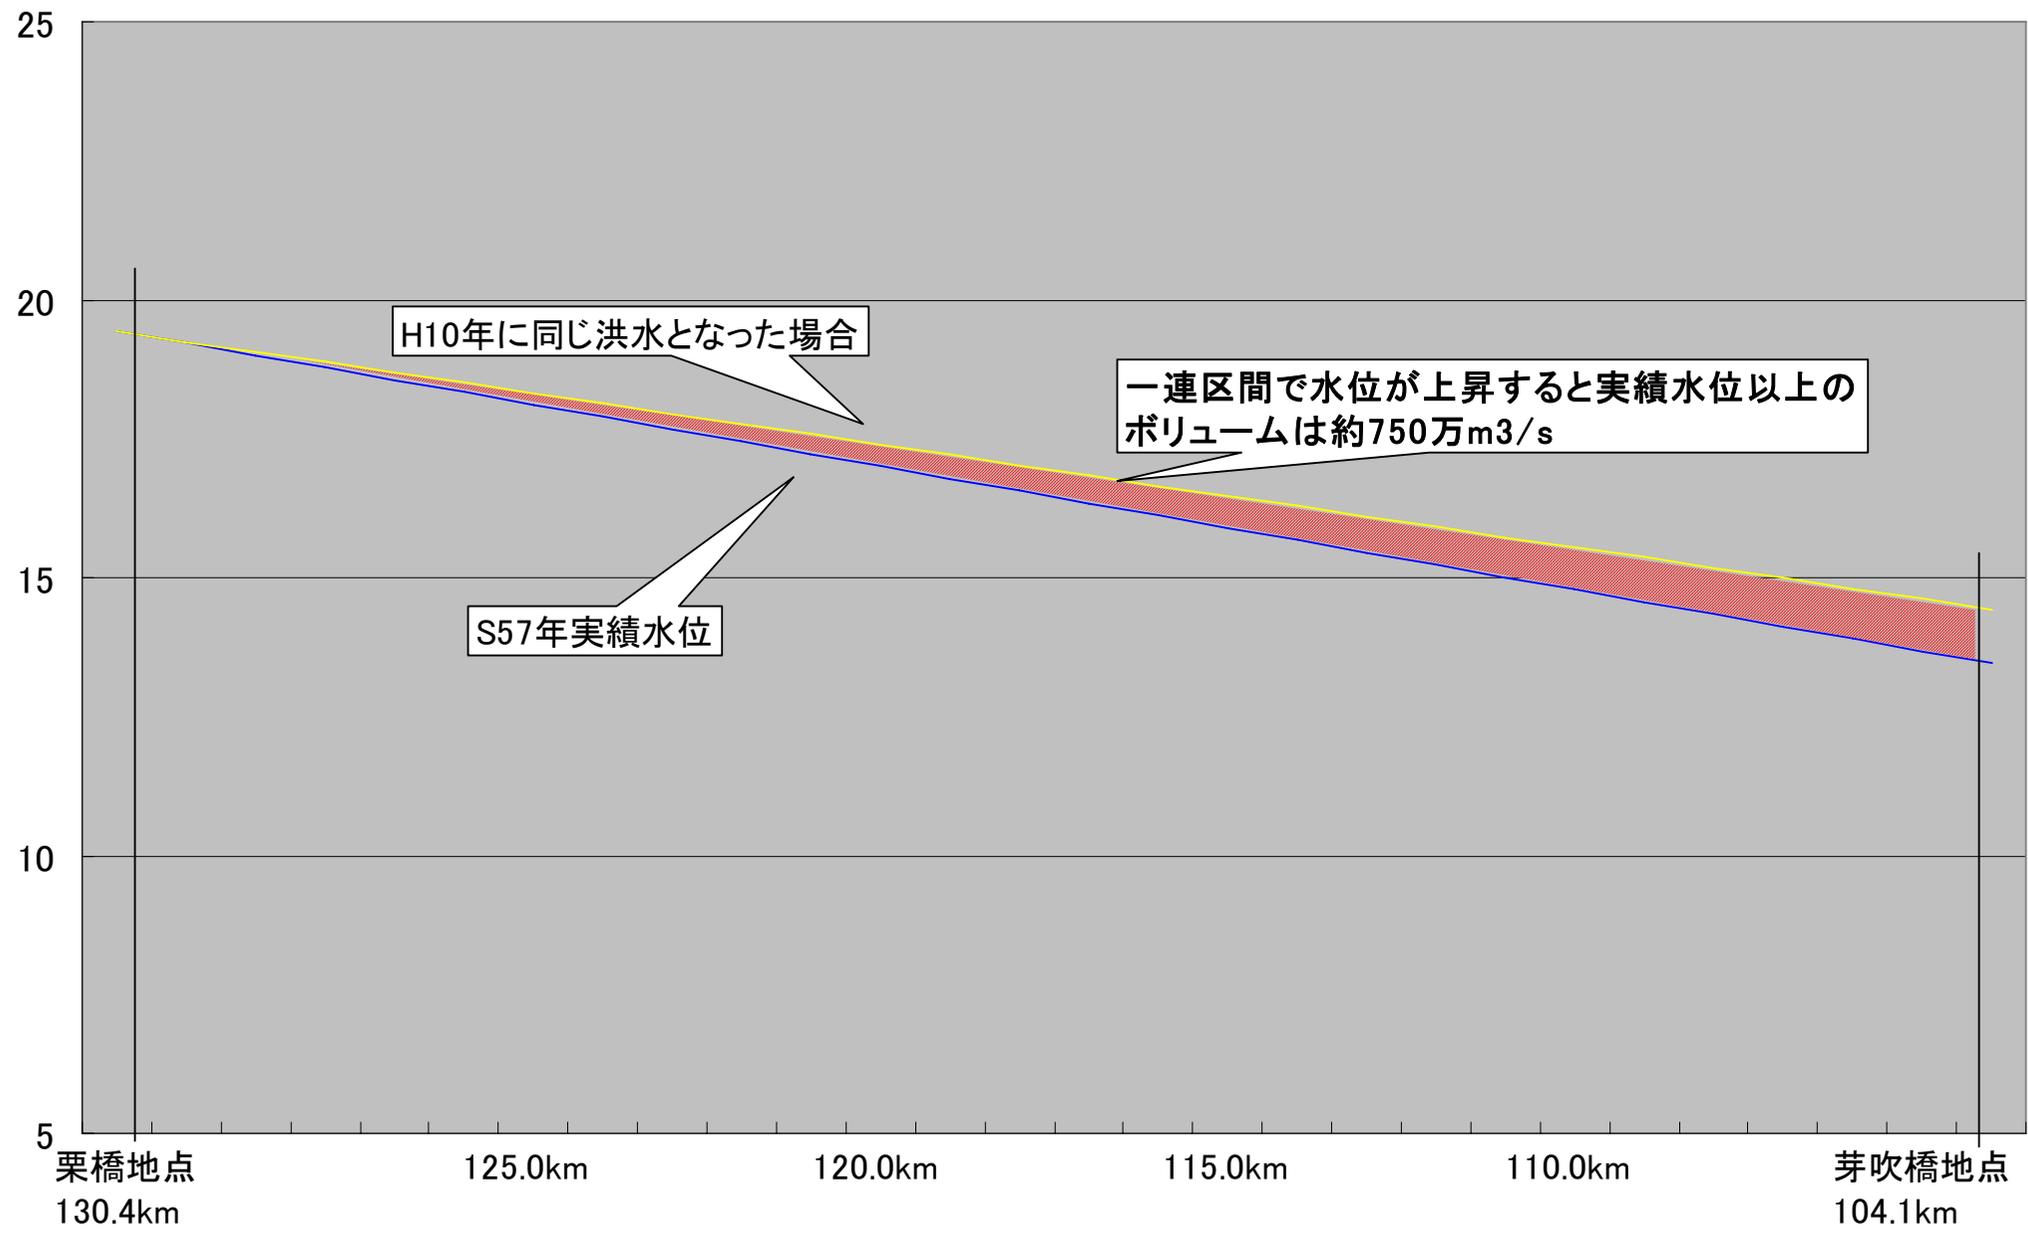
洪水水位の上昇、洪水継続時間の増大による堤防への負荷は大きく増大

洪水位の上昇や継続時間の増大により、堤体漏水や基盤漏水の危険性が増加

堤防の安全性が低下
