# 第22回関東地方ダム等管理フォローアップ委員会

## 浦山ダム定期報告書の概要

独立行政法人 水資源機構

# 浦山ダム定期報告書の作成について

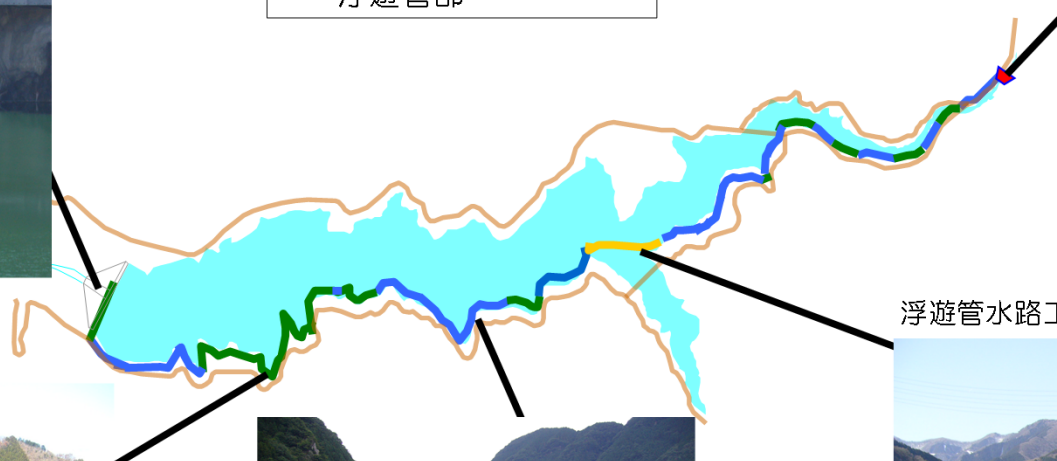
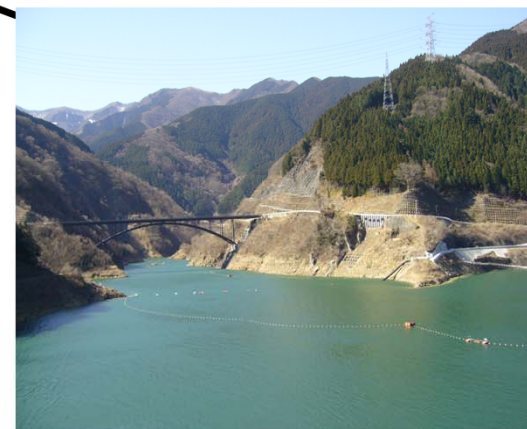
■ 濁水対策施設として、平成19年度より清水バイパスを運用している。

- バイパス管路 : 延長約6km、内径1m
- 通水流量 :  $0.7\text{m}^3/\text{s}$
- 完成 : 平成19年3月
- 材質 : 鋼管、FRPM管、ポリエチレン管
- 送水方式 : 水位差8.3mを利用した自然流下方式

取水塔取付工  
(流量調節設備)

■ 鋼管水路部  
■ 巻きコンクリート部  
■ 浮遊管部

取水設備工

浮遊管水路工400m
