## 第9回 相模川 川づくりのための土砂環境整備検討会 検討会資料

### 目 次

平成24年3月22日  
国土交通省 京浜河川事務所  
神奈川県 流域海岸企画課  
神奈川県 企業庁 利水課

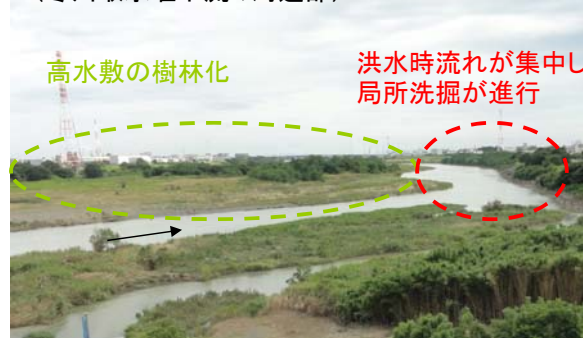
砂州部の固定化に伴う高水敷の樹林化  
(寒川取水堰下流の河道部)

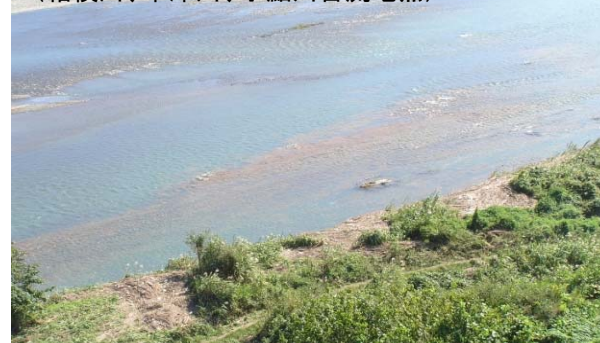
土丹の露頭  
(相模川、中津川、小鮎川合流地点)

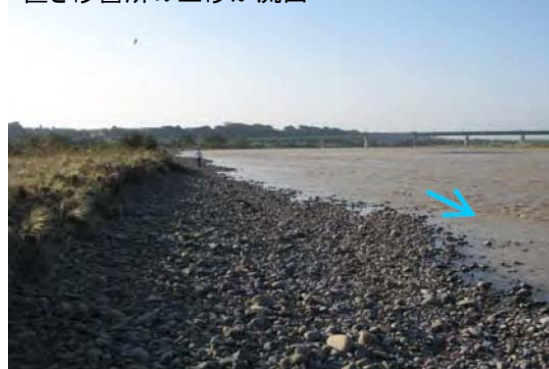
砂礫が動く土砂移動環境のイメージ(H19.9洪水後の置き砂周辺(磯部頭首工下流)の状況)

置き砂箇所の土砂が流出

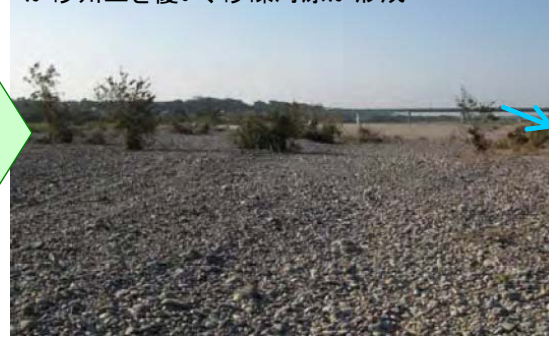
置き砂設置箇所(上流)から供給された砂礫が砂州上を覆い、砂礫河原が形成

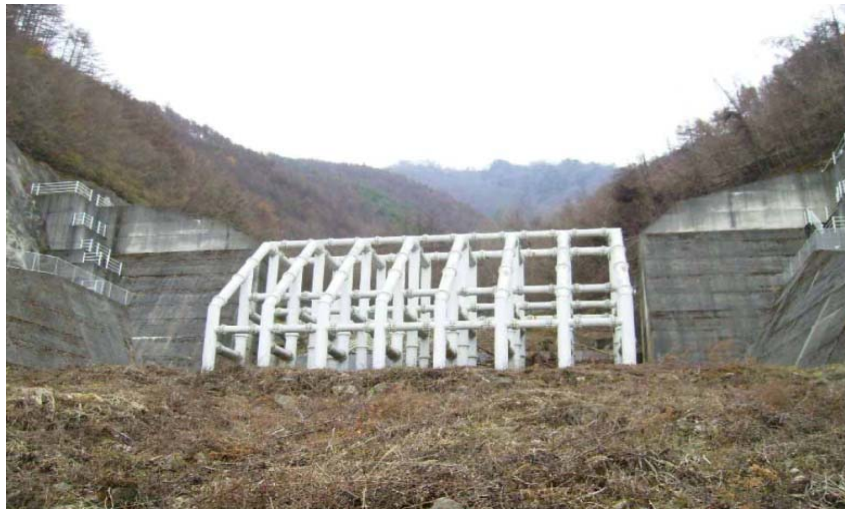
- 山梨県の砂防堰堤は、279基(H21時点、H22に6基設置予定)であり、その内7基がスリット型砂防堰堤となっている。
- 神奈川県内の砂防堰堤は、241基(H7時点)が設置されており15基/5年間前後で推移している。
- 山脚の安定化、山腹崩壊の防止等、土砂流出防止に効果を発揮しているものと考えられる。

#### 土砂環境改善に向けた可能性

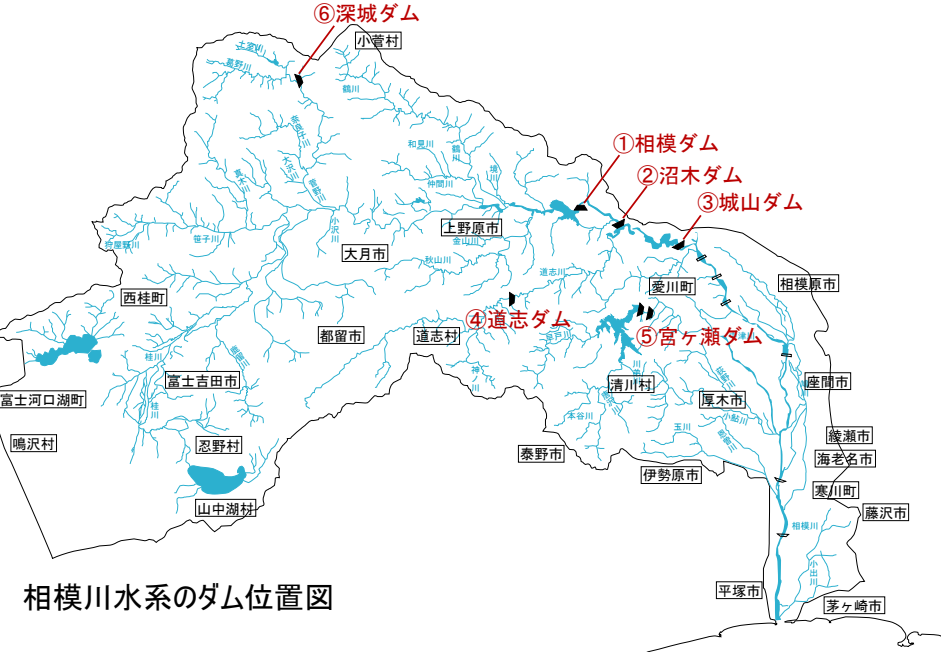
- 相模川水系には相模ダム、道志ダム、沼本ダム、城山ダム、宮ヶ瀬ダム等の治水・利水ダムがあり、これらのダムは神奈川県に位置している。平成16年竣工の深城ダムは山梨県葛野川に設置されている。
- 相模ダムの堆砂量は、計画を大きく上回るペースで堆砂しており、H22年時点において計画堆砂量に対する比率は約470%、総貯水容量に対しては約28%となっている。

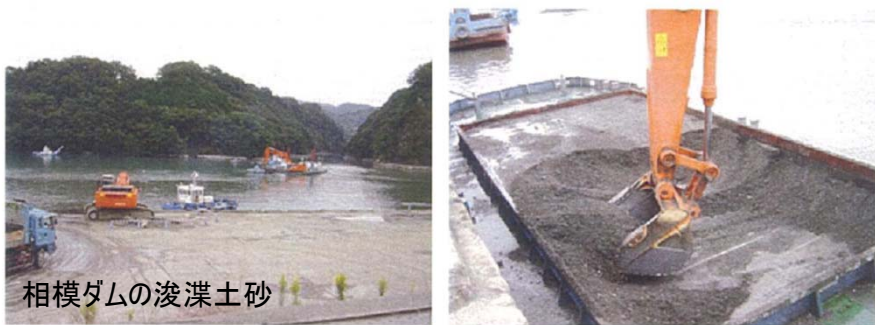
相模ダム堆積土砂の粒径成分(神奈川県による浚渫区間) 調査地点は右図の平面図のNo.(●)に対応

- 相模ダムでは、相模貯水池の上流域の災害防止と有効貯水容量の回復等を目的とする「相模貯水池大規模建設改良事業(H5～H31)」が行われており、毎年15万m<sup>3</sup>の計画で浚渫を行っている(前頁の相模ダム堆砂量参照)。
- 浚渫土砂の多くは砂、シルトが主体であり海岸への養浜には適しているが、河道部へ置き砂を行う場合には、礫成分も含めておく必要がある。
- 相模ダム貯水池の山梨県区間については、上流河道の災害防止のため砂利採取業者への浚渫許可を与え河床上昇を抑制している。相模ダム貯水池内の浚渫土砂と比べて粗い河床材料が存在するものと考えられる。

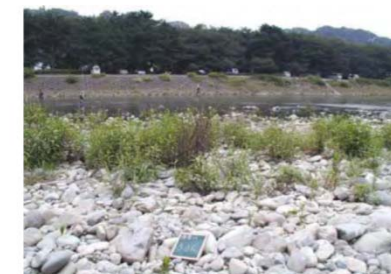
粗粒化した河床の状況  
(相模川 34k : 小倉橋付近)

- ・ アユ等の魚類の生育環境としての「浮石環境」減少
- ・ アユのエサである付着藻類の更新頻度の減少

- 城山ダム下流付近では、城山ダム上流部からの砂・礫分供給が失われたため、河床から砂・礫分が流失し、大粒径の石だけが残る粗粒化(アーマコート化)が進行している。それに伴い、アユの餌となる付着藻類の剥離・更新頻度が減少している。
- 土砂供給量減少やダムでの洪水調節による出水頻度の減少により、河道内の滞筋の深掘れ、高水敷の樹林化が進行したことにより相模川元来の砂礫河原環境が失われ、カワラノギク等の相模川固有の植物が絶滅の危機にさらされている。
- 過去の砂利採取の影響と相まって、一部区間では河床に土丹が露頭しており、アユの産卵場環境への影響が懸念される。

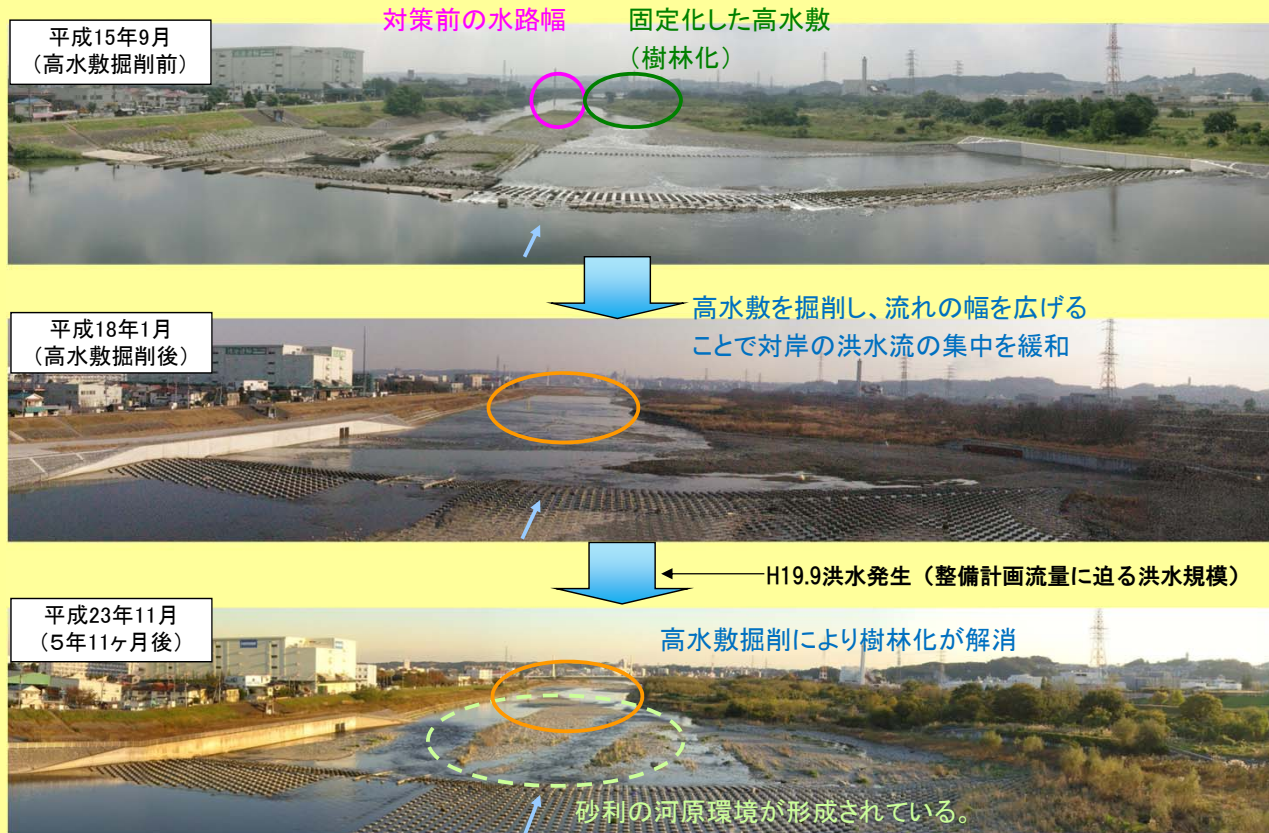
- 多摩川（四谷本宿床止下流）では、堤防際の洪水時流れの集中による局所洗掘の進行を抑制するために、対岸の樹林化した砂州を掘削した（平成17年12月に実施）。その結果、滞筋部の局所洗掘が緩和され、河原環境が維持されている。

#### 多摩川 四谷本宿床止下流における高水敷掘削による樹林化解消の事例

- 相模川では平成18年6月より、磯部頭首工の下流で置き砂の試験施工を実施し、洪水による土砂移動が確認された。しかし、「砂州部」では、依然として樹林化（固定化）が生じている。
- 置き砂をより効果的にするためには、置き砂と高水敷掘削（樹林化の解消）を合わせて行うことが有効と考えられる。  
※土砂が移動できる幅が広がり、
  - ① 礫河原の創出、
  - ② 土砂移動環境の改善（局所洗掘の解消）、
  - ③ 樹林化の解消、等で効果を発揮できると考えられる。

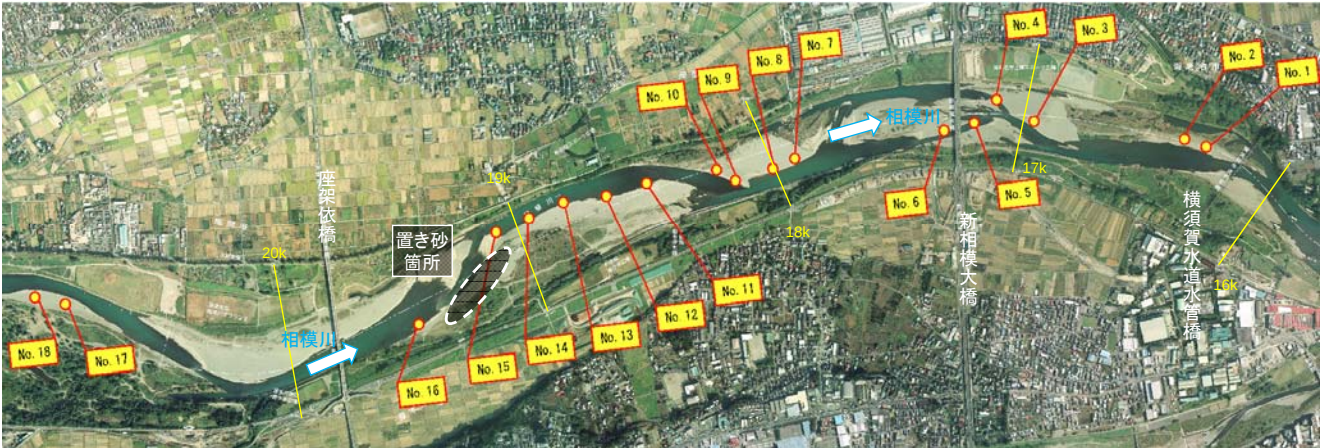
線格子法による砂分の移動追跡調査を行った結果、平成23年9月洪水では置き砂が流出し、河道内の河床構成材料に変化（粗粒化や細粒化）が見られ土砂移動が生じていることが分かった。低水路と高水敷における河床構成材料の変化と置き砂の関連性については、5,000m<sup>3</sup>規模の置き砂では評価が難しく、明確な傾向は把握できていない。このため、今後も継続的なモニタリングが必要である。

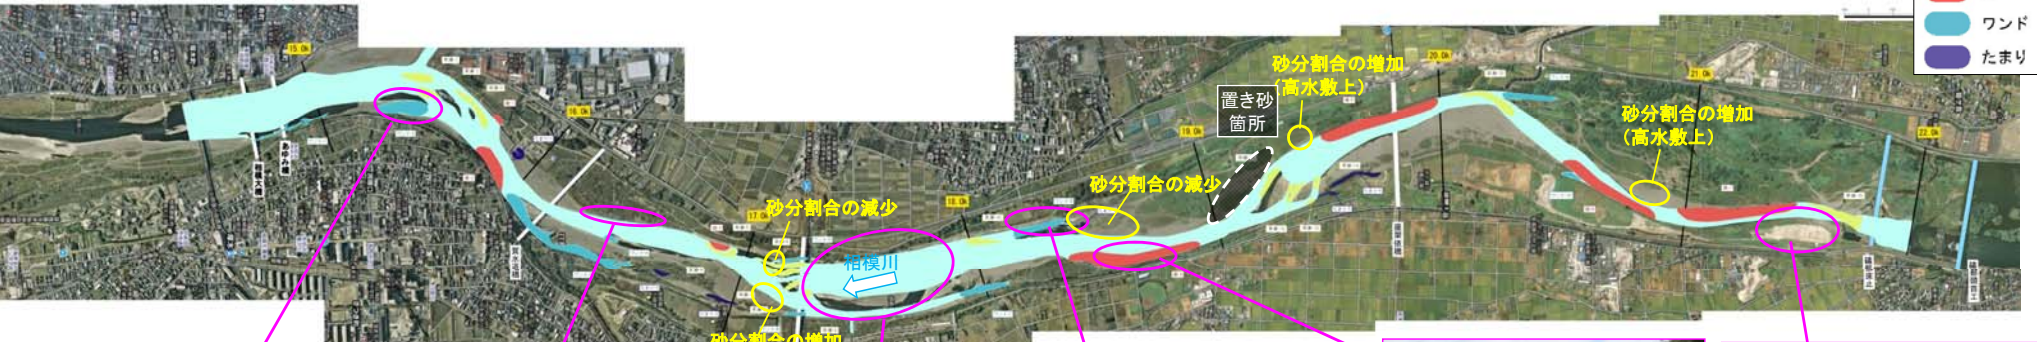
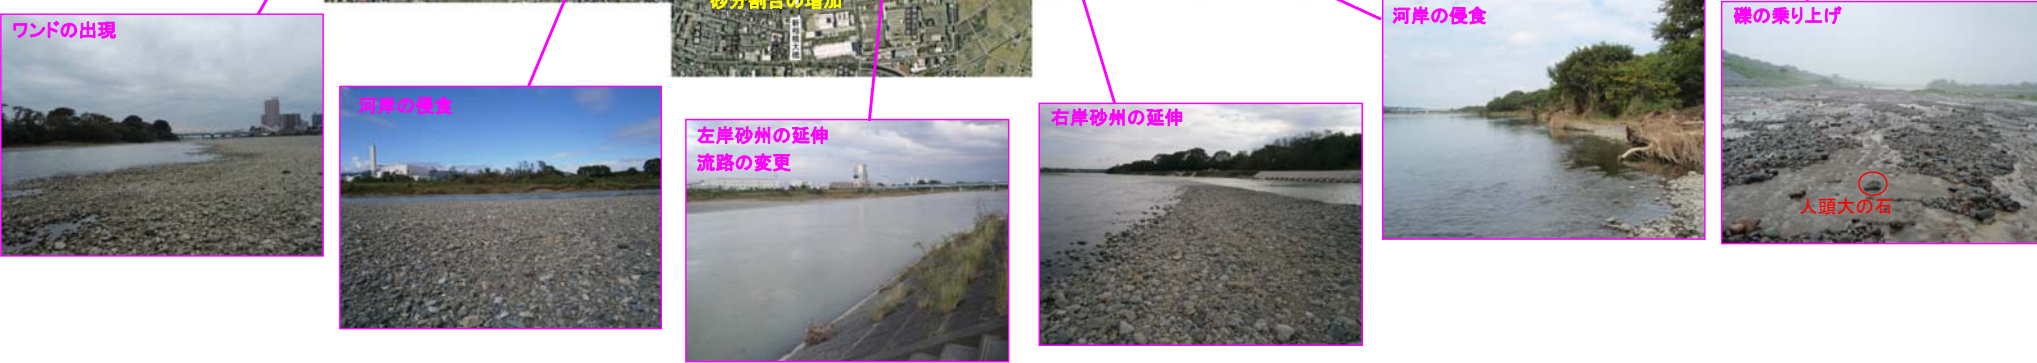
▽平成23年度出水後(10/4～10/5)

平成23年度は出水の規模が例年よりも大きく、高水敷が冠水する2つの出水（台風12号、台風15号）により、出水前に形成されていた砂州の延伸や、それに伴う早瀬の形成が確認された。また、出水前に早瀬であった箇所が水衝部の側岸侵食により消失し、出水前に淵であった箇所が滞筋から分断されてワンドに変化するなど、多様な変化が見られた。特に、置き砂の試験施工に起因する現象は確認されていない。
