6月19日アオコ対策状況

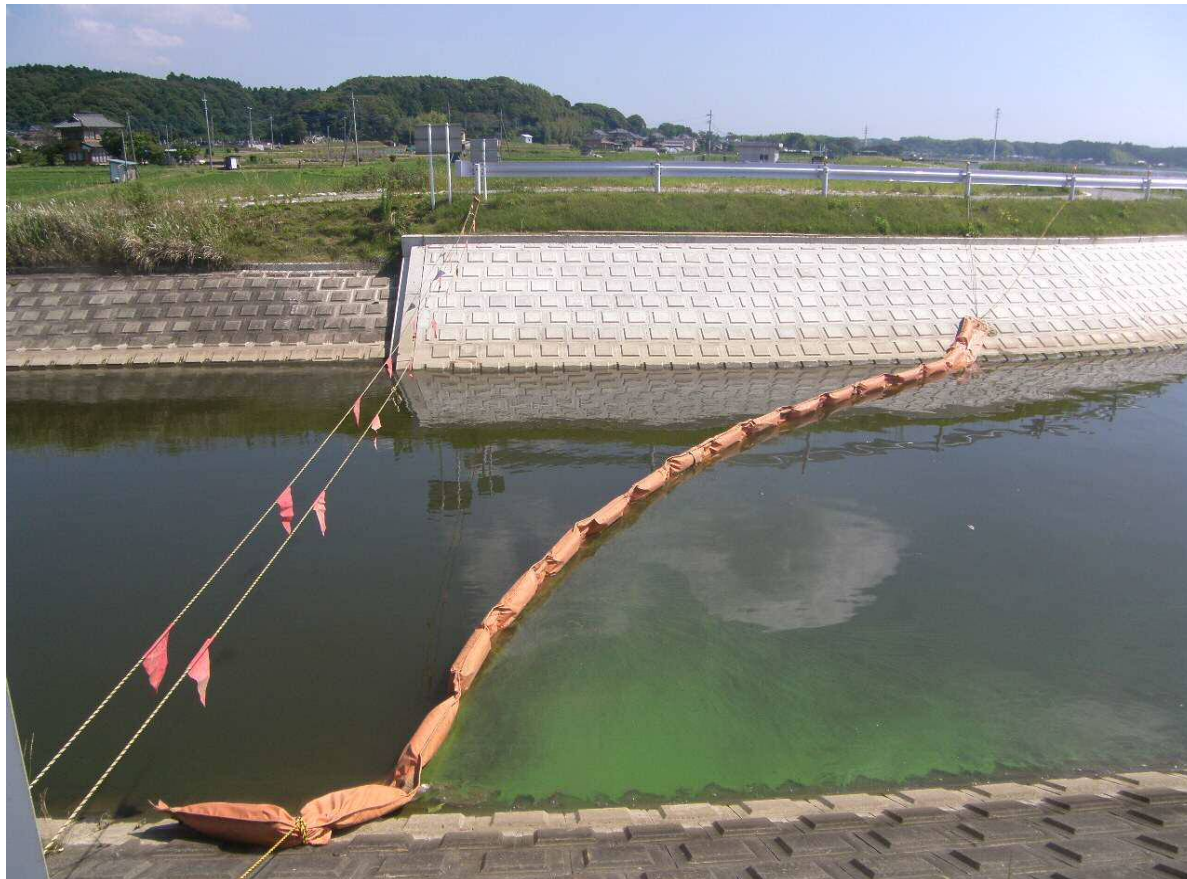
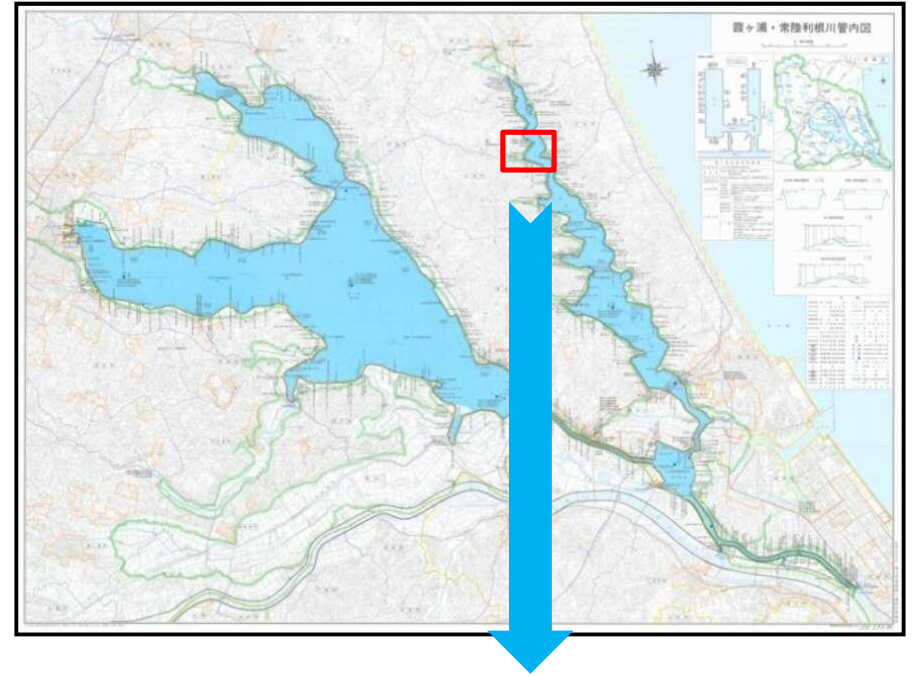
アオコフェンス設置状況

1. 対策箇所: 北浦 武田川河口部
2. 発生状況: 南風に乗って、北浦に発生したアオコが武田川河口部付近に集まり、一部が武田川に遡上しました。
3. 対策内容: 北浦と武田川の合流点付近にアオコ遡上防止用のフェンスを設置しました。
