# 平成26年度 樹木伐採箇所 位置図

# 平成26年度 河川内の樹木伐採等について

富士川を適切に管理することを目的に、河川内に繁茂しております樹木の伐採を行います。

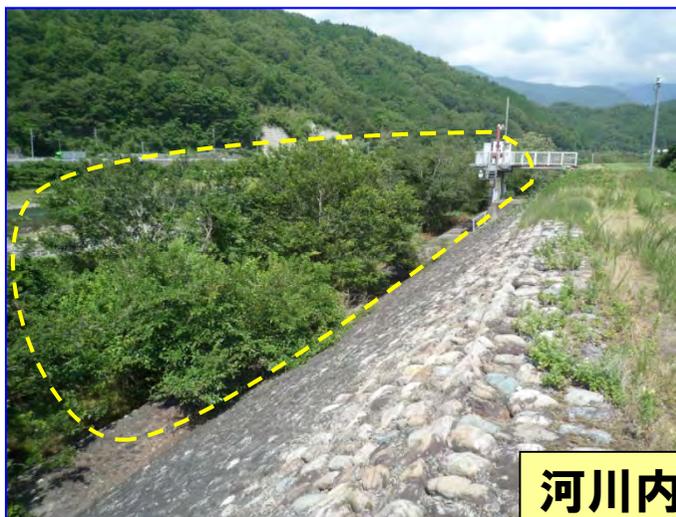
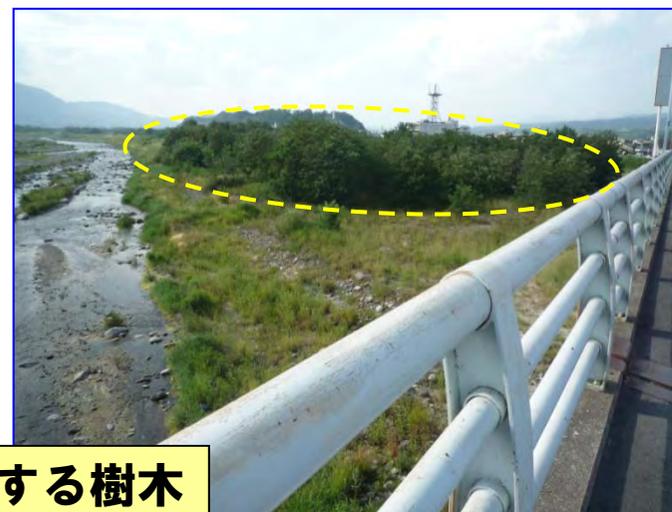
河川内に繁茂する樹木

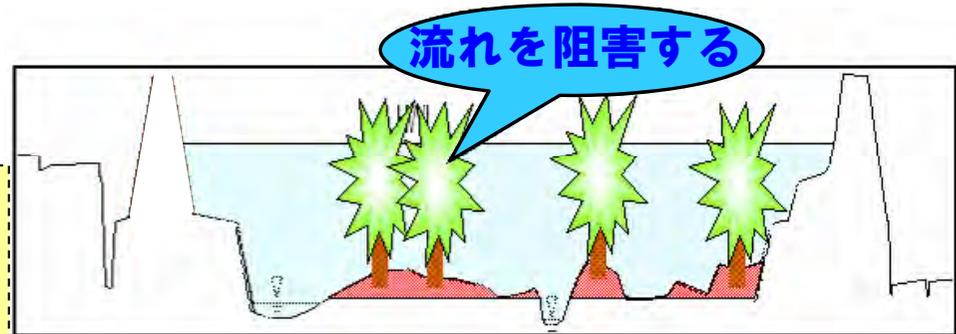
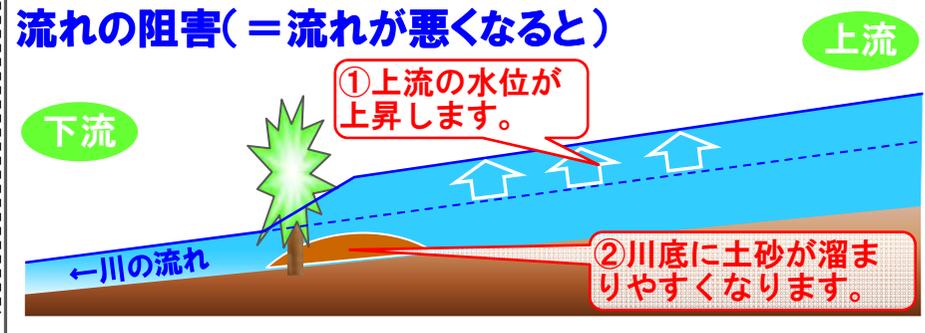
- ・ 樹木が洪水時の流れを阻害します。  
(流れを悪くします。)

- ①上流側で、水位が上昇します。
- ②川底に土砂が溜まりやすくなり、  
更なる流れの阻害を誘発します。

その結果・・・ 河原が固定化します。

中小規模の洪水でも堤防や河岸を急激に削られる流れが生じる恐れがあります。

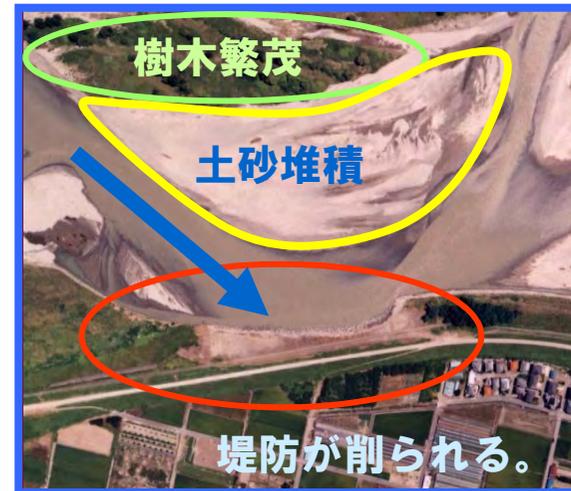
平成15年の洪水で堤防が削られる  
(釜無川・南アルプス市浅原)

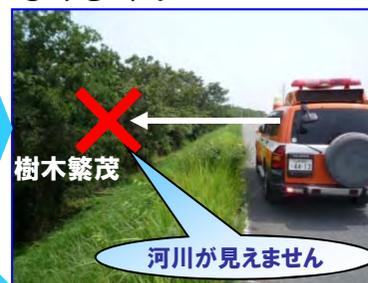
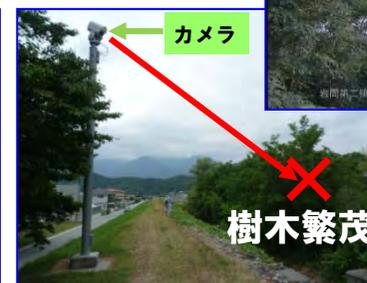
② **樹木が繁茂すると、河川の様子が見えにくくなります。**

河川監視カメラの映像

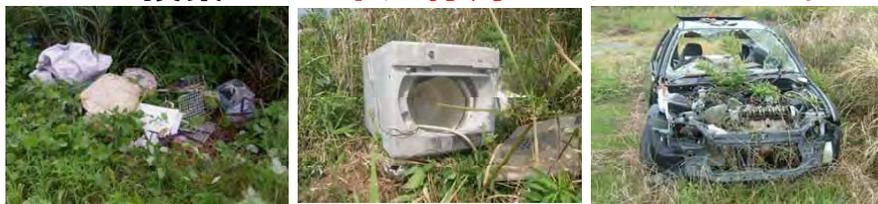
投棄されたゴミ

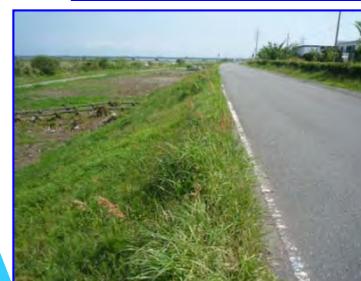
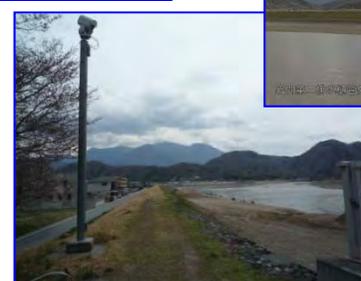
河川監視カメラの映像

河川の様子の把握が容易となり、

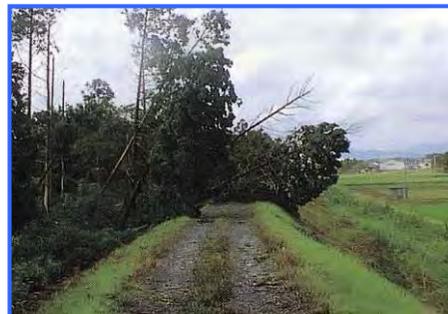
倒木により  
堤防へ影響

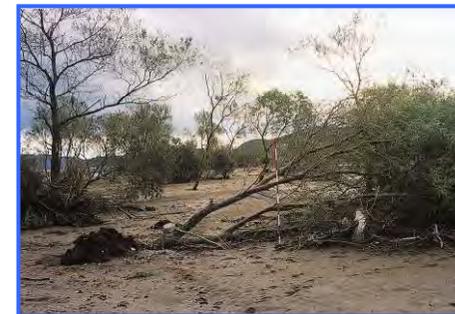
倒木が流木となり  
下流の施設へ影響

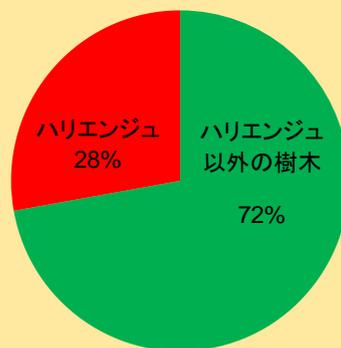
富士川の河川内樹木は、約630haありますが、そのうちハリエンジュの占める割合は28%となっています。

※河川水辺の国勢調査結果（H23）より

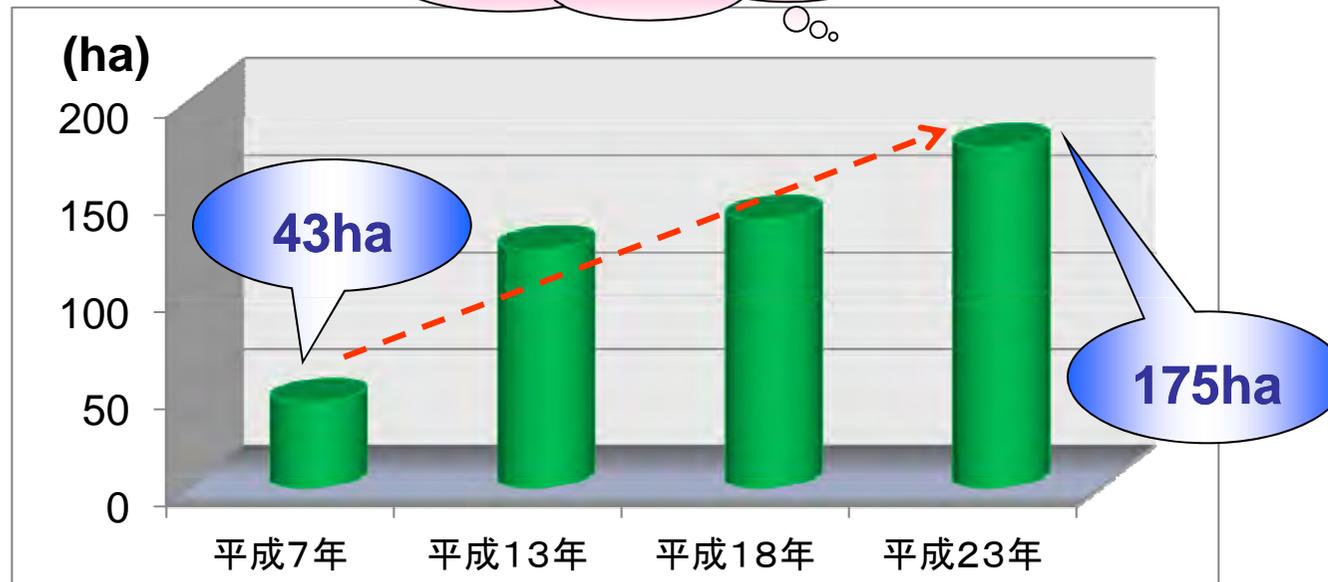
約4倍に増加！

●河川水辺の国勢調査（植物調査）結果 ※5年に1回実施

- 河川内樹木の中でハリエンジュの増加が著しい状況となっています。
- ハリエンジュを主とした樹木伐採を行っていますが、数年で再生してしまうハリエンジュの特性から、平成23年調査結果でも増加しています。

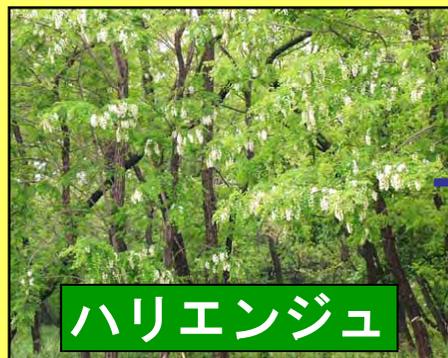
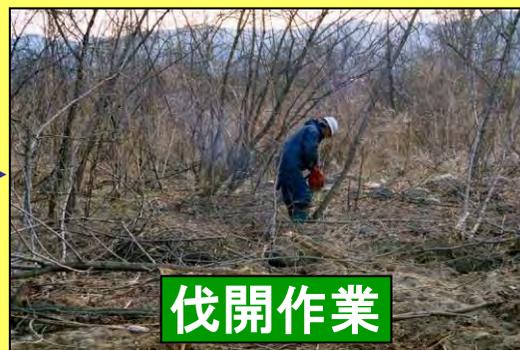
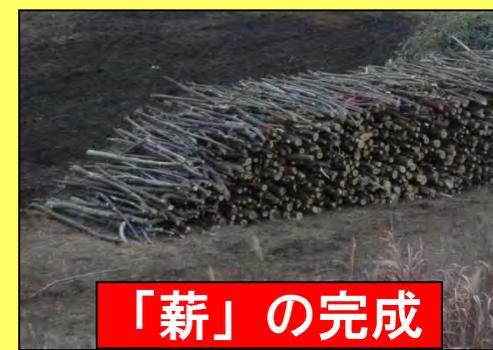
再利用材になるまで

◎ **伐木**と**除根**を行います。

- ・伐木は、チェーンソー等で根本から切ります。
- ・除根は、伐木後、重機にて根を掘り起こします。
- ・除根により護岸や河岸に影響する箇所は、除根を行わない場合もあります。

伐採した樹木の有効利用を図るため、**薪（まき）**に加工し、希望者への配布を検討しております。
