リアルタイム情報、浸水想定区域図、洪水ハザードマップの3つをまず知ってもらいたい理由

## 鬼怒川、小貝川が 氾濫しないとも限らない。 —— 過去の洪水の記録と治水。

鬼怒川、小貝川の過去の洪水被害を教訓として、下館河川事務所では**さまざまな治水整備**を行っています。また、洪水対応の訓練を実施するなど、**水防対策**にも力を入れています。

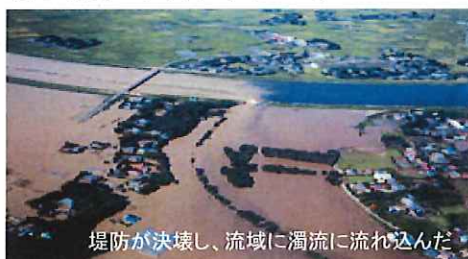
昭和56(1981)年8月の洪水

利根川本川の逆流により、小貝川下流部で堤防が決壊、多くの家屋が浸水被害に見舞われました。

堤防が決壊し、流域に濁流に流れ込んだ

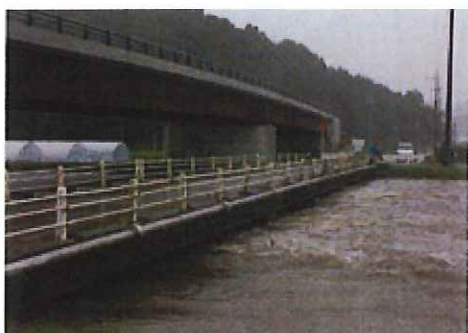
平成16(2004)年10月の洪水

台風23号がもたらした強風や大雨により小貝川が増水しました。

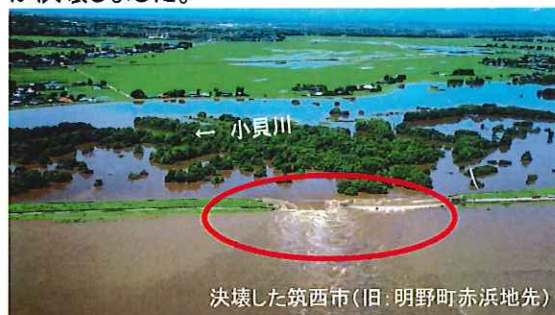
台風10号がもたらした豪雨は、150年に一度と言われる洪水を引き起こし、筑西市(旧下館市)の四分の一が冠水。筑西市(旧明野町)の赤浜地先や常総市(旧石下町)の本豊田地先では堤防が決壊しました。

決壊した筑西市(旧：明野町赤浜地先)

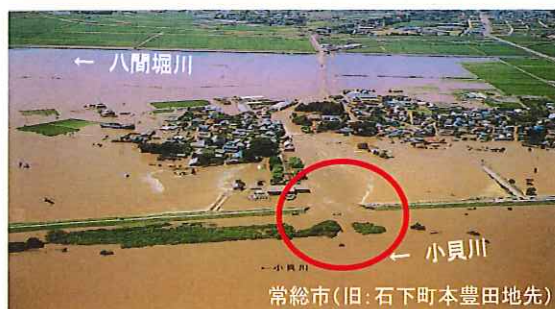
常総市(旧：石下町本豊田地先)

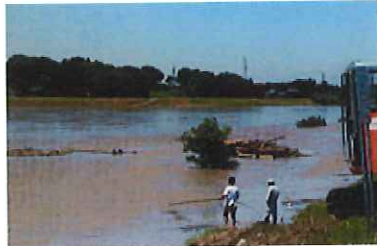
台風6号と、その接近に伴って活発化した梅雨前線の影響により、7月9日から11日にかけて東海地方から東北地方の広い範囲で大雨となり、鬼怒川にも大きな爪痕を残しました。

(左) 東蓼沼橋

(右) 河口から18km地点の左岸のようす

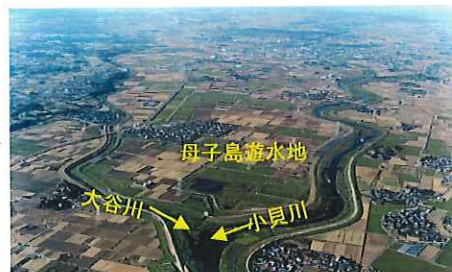
母子島遊水地の状況

**母子島(はこじま)遊水地** 昭和61(1986)年の洪水を契機に、被害の大きかった母子島地区を遊水地に造成しました。その地区内に点在していた5集落を集団移転させ、遊水地内に新しい町をつくるという全国でも例のない改修事業を行いました。
