## 工事事務(速報)の情報提供について

### 【工事事務(速報)発生状況】

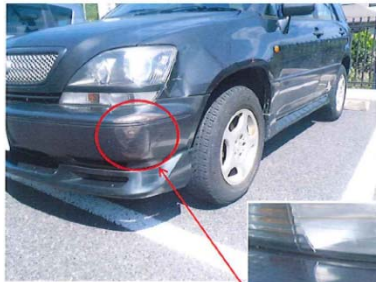
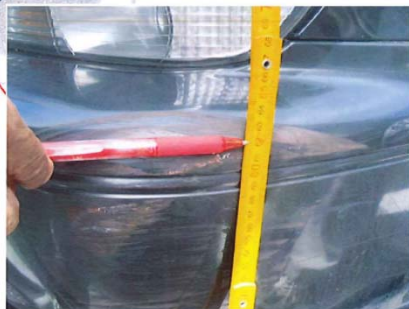
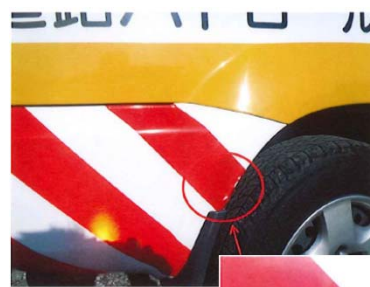
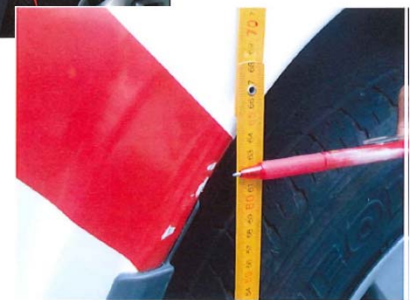
| 事故概要 | 維持工事のパトロール車が巡回終了後、出張所において、入庫するためにバックをした際、付近に駐車してあった一般車両と接触したもの。 | | | |

・維持工事のパトロール車が、午前中の巡回を終えて、出張所車庫に入庫しようとした際、車庫側に駐車していた第三者車両に誤って接触し、パトロール車の後方と第三者車両の前方(フロントバンパー)を損傷させた。

- ・運転手の後方確認不足など

- ・車両安全運転教育の徹底
- ・周辺確認の徹底など

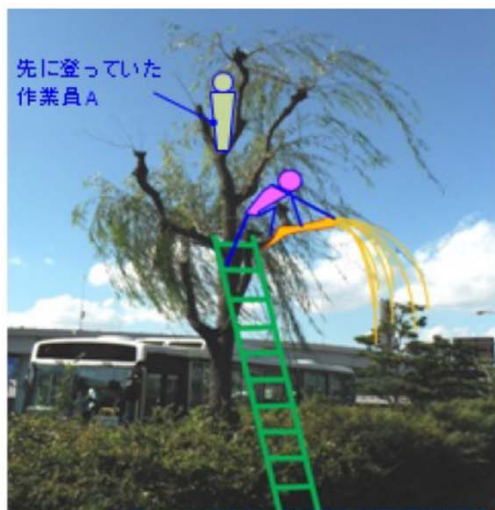
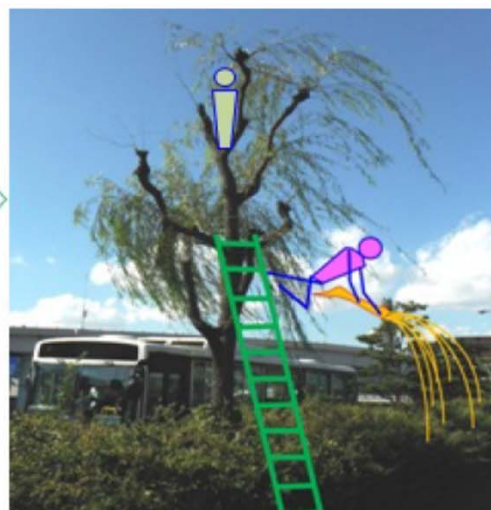
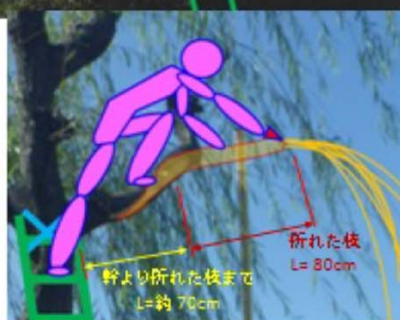
| | 高木剪定作業中、作業員が片足を枝に寄せ、体重を掛けた際、枝が折れ、作業員が落下し負傷したもの。 | | | |

片足を梯子に、もう一方の足を大枝に掛け体を伸ばして剪定を開始

安全帯を上部の大枝に掛けずに剪定を始め、手を掛けていた枝が突然折れたために転落してしまった。

・2本の街路樹を2名の樹上作業員が1本に1名ずつ登って剪定を行っていた(このときは安全帯を適正に使用していた)が、前方の高木の剪定が早く終わると判断した被災者は、後方の高木の剪定を手伝おうと木に登った。

・被災者は安全帯を掛けずに剪定を行っていたところ、手を掛けていた枝が突然折れ、転落した。

・安全帯未使用  
など

・安全帯を適正に使用するよう、周知徹底する  
など

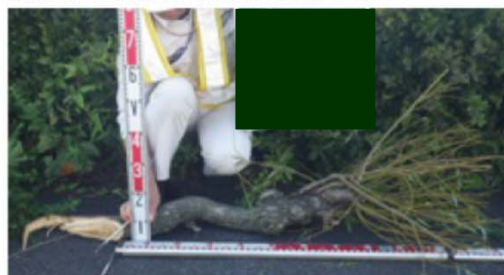
折れた枝 L=80cm, φ=10cm
