## 工事事故(速報)の情報提供について

### 【工事事故(速報)発生状況】 (H26.10.31現在)

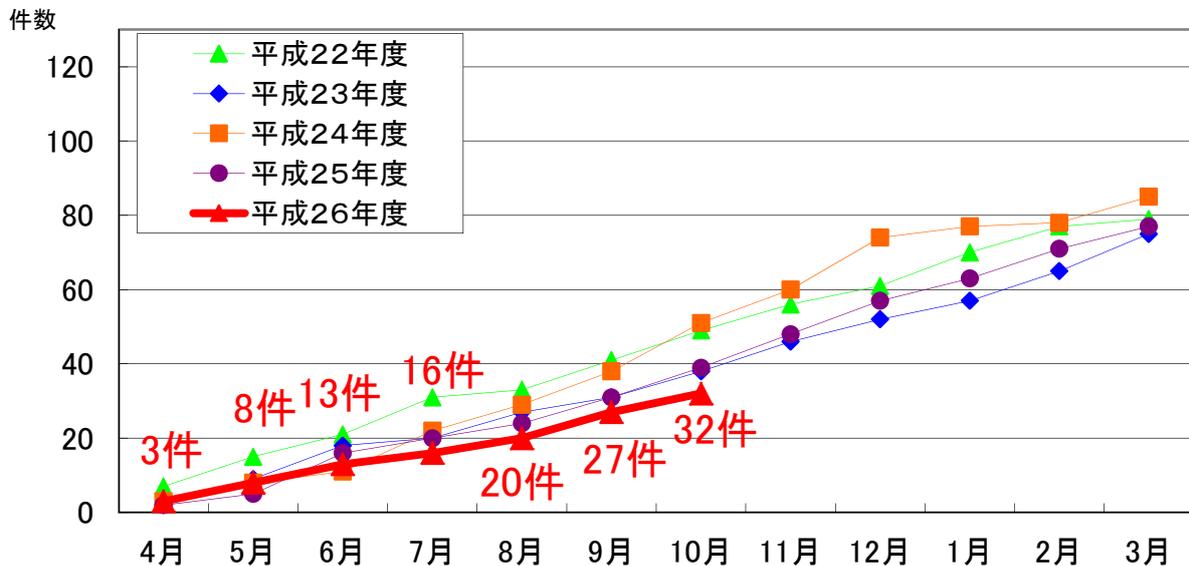
### ●工事事故件数

4月	5月	6月	7月	8月	9月	10月	11月	12月	1月	2月	3月
平成22年度 累計 (月毎)	7件 (7件)	15件 (8件)	21件 (6件)	31件 (10件)	33件 (2件)	41件 (8件)	49件 (8件)	56件 (7件)	61件 (5件)	70件 (9件)	77件 (7件)	79件 (2件)
平成23年度 累計 (月毎)	2件 (2件)	9件 (7件)	18件 (9件)	20件 (2件)	27件 (7件)	31件 (4件)	38件 (7件)	46件 (8件)	52件 (6件)	57件 (5件)	65件 (8件)	74件 (9件)
平成24年度 累計 (月毎)	3件 (3件)	8件 (5件)	11件 (3件)	22件 (11件)	29件 (7件)	38件 (9件)	51件 (13件)	60件 (9件)	74件 (14件)	77件 (3件)	78件 (1件)	85件 (7件)
平成25年度 累計 (月毎)	2件 (2件)	5件 (3件)	16件 (11件)	20件 (4件)	24件 (4件)	31件 (7件)	39件 (8件)	48件 (9件)	57件 (9件)	63件 (6件)	71件 (8件)	77件 (6件)
平成26年度 累計 (月毎)	3件 (3件)	8件 (5件)	13件 (5件)	16件 (3件)	20件 (4件)	27件 (7件)	32件 (5件)

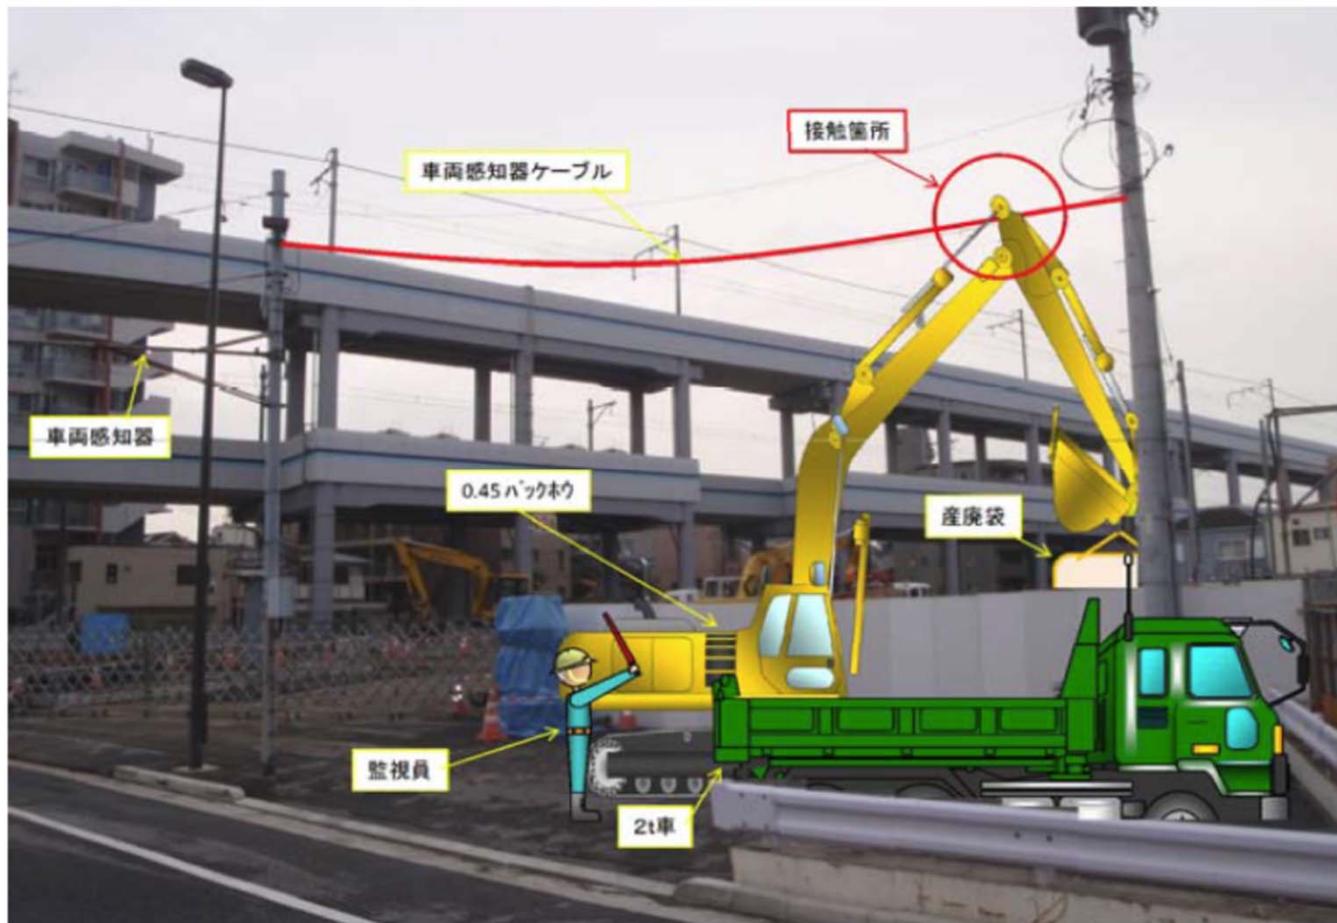
## 事故発生状況

発生日時	平成 26 年 10 月 1 日 (水) 11 時 40 分				
工事情報	道路系事務所 鋼橋上部工事				
被災の状況	性別	年齢	職種	被災の程度	
	—	—	—	警察管理の車両感知器架空線切断	
事故概要	現場内の産廃袋を搬出するため、バックホウで吊り上げ、トラックに積み込む作業を行っていた際、警察管理の車両感知器用の架空線を切断したもの。				
	公衆損害—架空線・標識等損傷

- ・資材置き場の奥にある産廃袋を搬出するため、移動させようとしていた。
- ・産廃袋が奥まった場所であり、施工ヤード内の整理が出来ておらず、施工ヤード内での作業ができなかったため、フェンスの外からフェンス越しにバックホウを用いて産廃袋を吊り上げた。
- ・駐車していたダンプトラックに積み込みをしようと旋回したところ、アームの一部が車両感知器の架空線に接触し、切断した。

- ・施工ヤード内の整理整頓不足  
など

- ・施工ヤード外で作業を行うことがない  
ように整理整頓を行う  
など

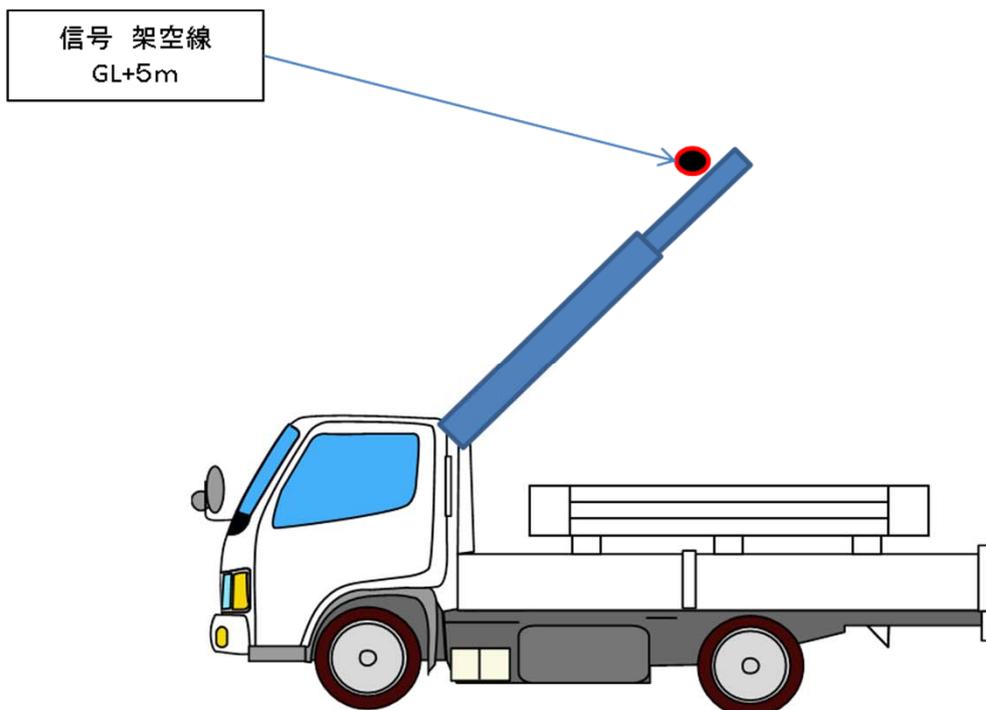
## 事故発生状況

発生日時	平成 26 年 10 月 15 日 (水) 11 時 30 分			
工事情報	道路系事務所 一般土木工事			
被災の状況	性別	年齢	職種	被災の程度
	—	—	—	信号機用架空線切断(信号機5基不点灯)
事故概要	2tユニック車で置き式ガードレールを資材置き場から現場へ運搬する際、ユニック車のブームを上げたまま走行し、信号機用架空線に接触、切断したもの。			
	公衆損害—架空線・標識等損傷

- ・資機材置き場で置き式ガードレールを2tユニック車に積み込んで、現場へ運搬していた。
- ・積み込み完了後、ユニック車のブームを下げるのを忘れて、そのまま公道を走行し、途中に張られていた信号機用の架空線に接触、切断した。その影響で感应式信号機5基が不点灯となった。

- ・ブームを上げたまま走行  
など

- ・建設機械を移動する際は、必ずブームや荷台を下げるよう周知徹底する  
など

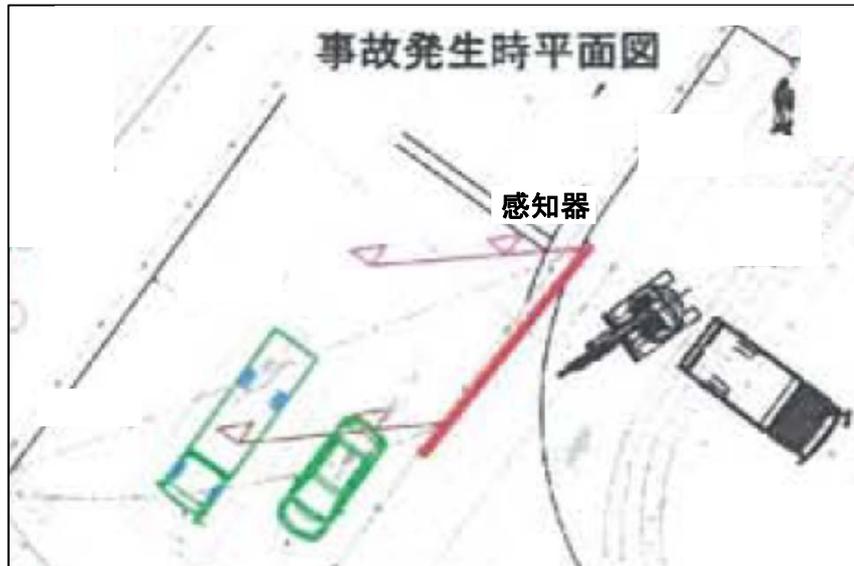
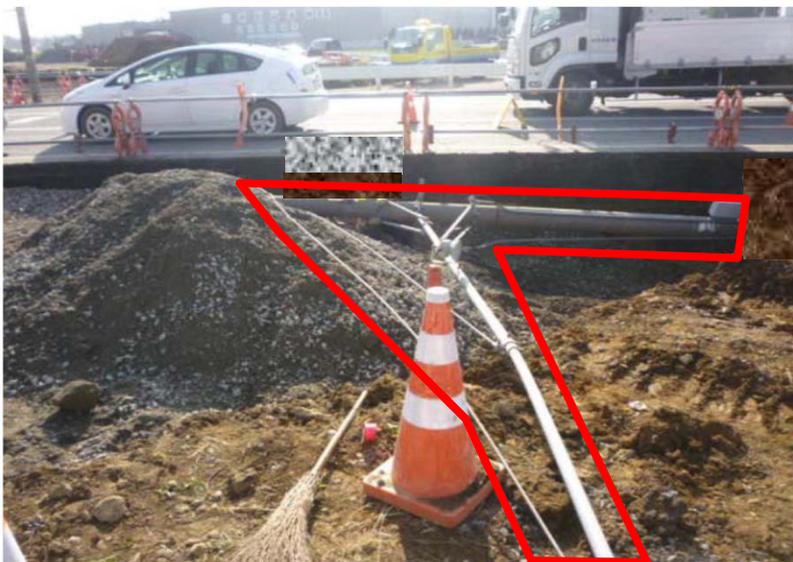
## 事故発生状況

発生日時	平成 26 年 10 月 24 日 ( 金 ) 13 時 30 分			
工事情報	道路系事務所 As舗装工事			
被災の状況	性別	年齢	職種	被災の程度
	—	—	—	一般車両2台損傷
事故概要	交差点拡幅工および路床置換工に伴う掘削作業を行っていたところ、信号車両感知器が柱ごと転倒し、交差点に停まっていた一般車両2台に接触、損傷させたもの。			
	公衆損害-第三者の負傷・第三者車両に対する損害

・交差点拡幅工および路床置換工に伴う掘削作業を行っていたところ、警察所有の車両感知器および二輪車専用押しボタン付きのコンクリート柱を転倒させた。

・転倒したところ(交差点)に、一般車両(4t貨物車、普通乗用車)が停車しており、接触し、損傷させた。

・柱の転倒防止対策を講じていなかった  
など

・掘削範囲に既設構造物が近接している場合は、その影響をよく検討し、必要に応じて、対策を講じる  
など

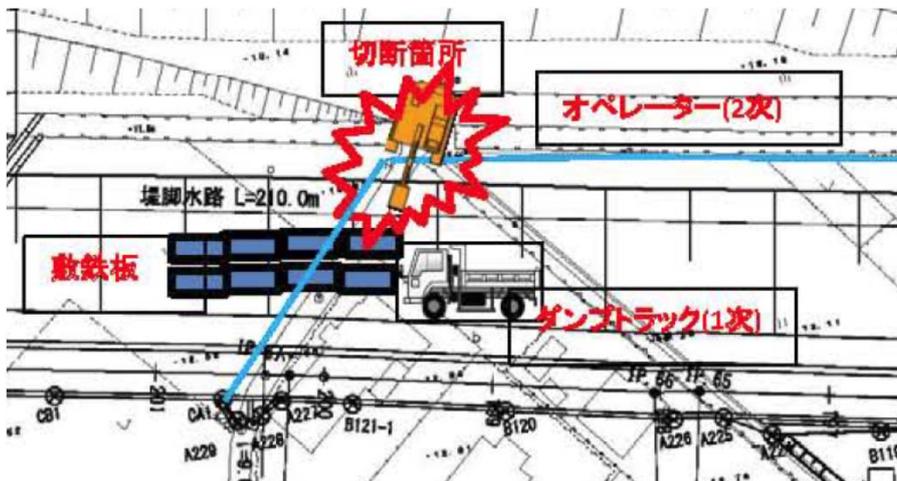
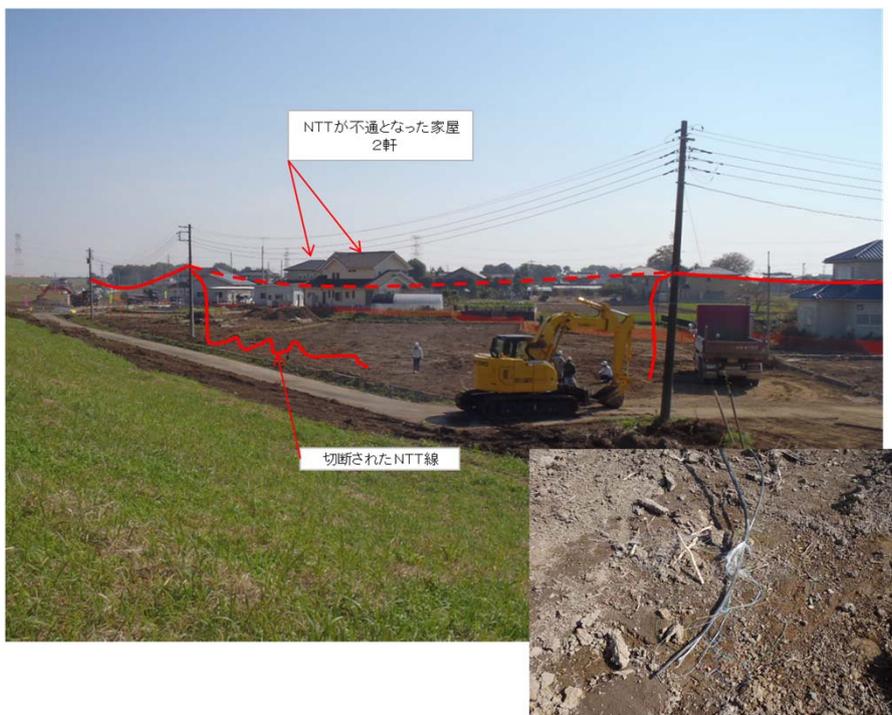
## 事故発生状況

発生日時	平成 26 年 10 月 30 日 ( 木 ) 10 時 30 分			
工事情報	河川系事務所 一般土木工事			
被災の状況	性別	年齢	職種	被災の程度
	—	—	—	NTT架空線切断(2軒不通)
事故概要	堤防法尻の管理用道路の表土はぎ作業を行っていたバックホウのアームがNTT架空線に接触し、切断したものの。  公衆損害—架空線・標識等損傷

・堤防法尻の管理用道路の表土はぎ作業をバックホウにて実施していた。

・作業中に、バックホウオペレータが、付近に敷設していた敷鉄板がずれている旨の連絡をダンプトラック運転手から受けたため、敷鉄板のズレを直すために慌てて移動したところ、NTT架空線にバックホウのアームが接触し、切断してしまった。

・架空線切断により、民家2軒が不通となった。(約5時間半)

- ・架空線に関する注意不足など

- ・架空線等上空施設付近で作業がある場合は、架空線等の存在や位置を明示する目印等を設置する など
