工事事故(速報)の情報提供について

【工事事故(速報)発生状況】 (H26.11.30現在)

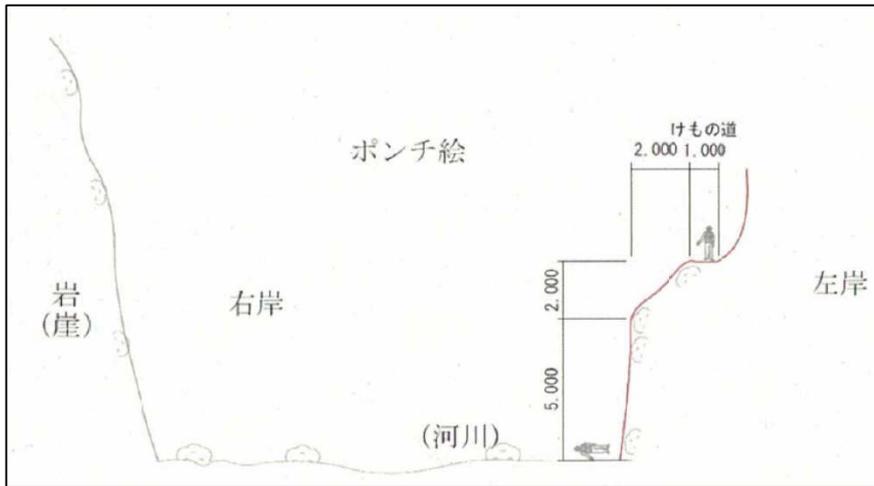
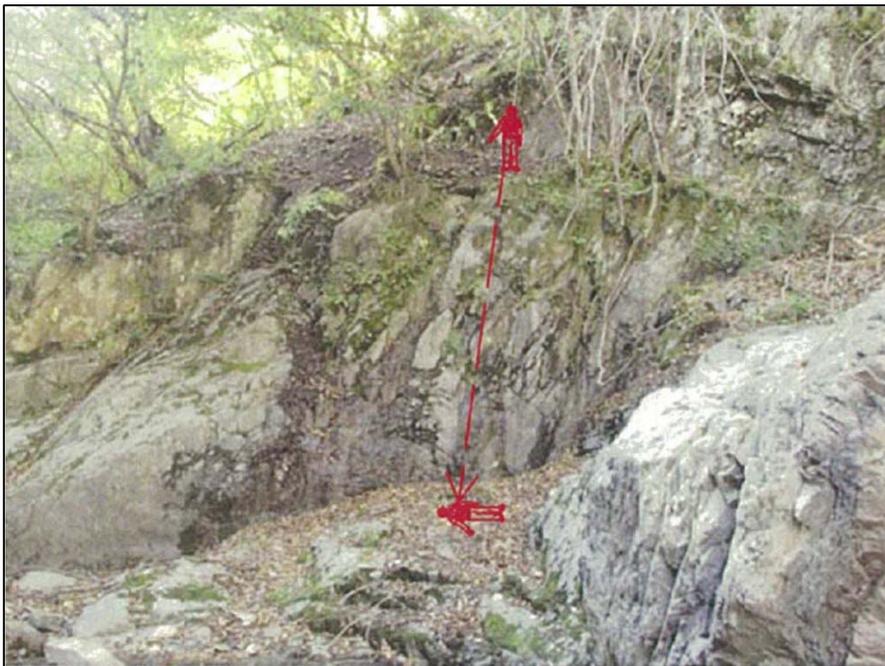
事故発生状況

発生日時	平成 26年 11月 12日 (水) 14時 50分			
工事情報	河川系事務所 業務			
被災の状況	性別	年齢	職種	被災の程度
	男	57	測量補助	両手首骨折、左膝半月板損傷、右足踵骨折
事故概要	<p>測量の補助基準点設置作業において、次の観測点への移動のため、けもの道を歩いていたところ、作業員1名がバランスを崩して、7m下の岩場に転落したものの。</p> <p style="text-align: right;">労働災害一準備作業、測量調査業務等における人身事故</p>

・測量の補助基準点設置作業において、次の観測点へ移動するため、けもの道を歩いていた。

・その際、作業員1名がバランスを崩して、7m下の岩場へ転落した。

・急峻箇所通行時の安全管理不足など

・急峻な箇所を通行する際は、命綱をつけるなどの対策を必要に応じて実施するなど

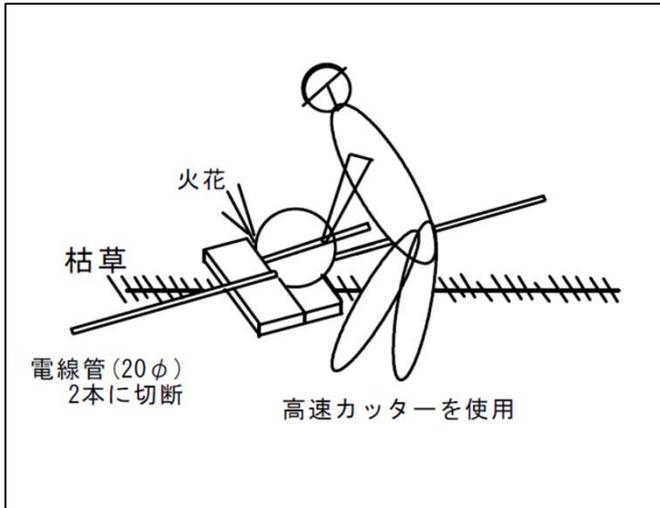
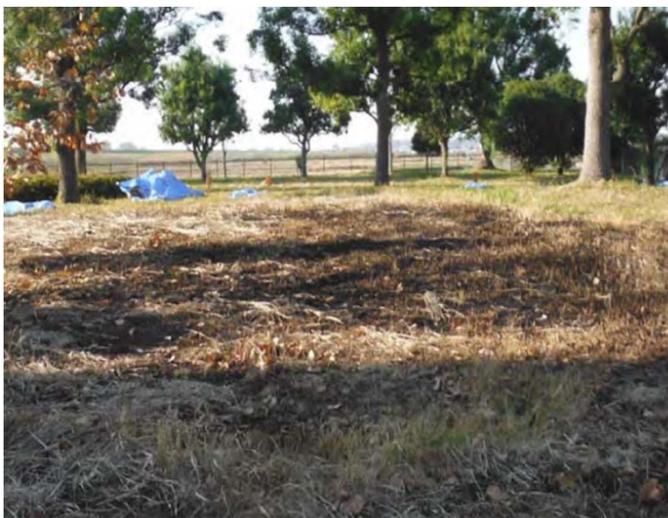
事故発生状況

発生日時	平成 26 年 11 月 15 日 (土) 13 時 30 分			
工事情報	河川系事務所 建築工事			
被災の状況	性別	年齢	職種	被災の程度
	—	—	—	排水機場構内の枯草(約80m ²)焼却
事故概要	排水機場の空調室外機の移設復旧作業中、配線用の電線管を高速カッターを使用して切断したところ、高速カッターから出たと思われる火花が枯草に燃え移ったもの。 公衆損害—その他公衆損害

・空調室外機の移設復旧作業をしていた電工が、配線用の電線管を切断するために、高速カッターを使用して配管の切断を行った。

・電工は、そのまま切断した配管を持って移動したが、他の職員が枯草に日が付いているのを発見し、消火を行った。

・高速カッターの火花が、枯草に燃え移ったものとみられる。

・燃えやすい箇所において、火花の散る作業を行った
など

・現地状況をよく確認し、現地にあった作業手順等を周知徹底する
など

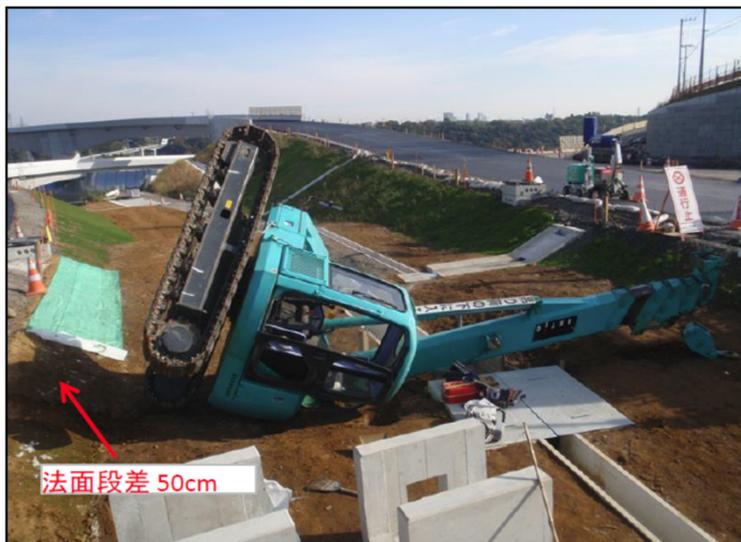
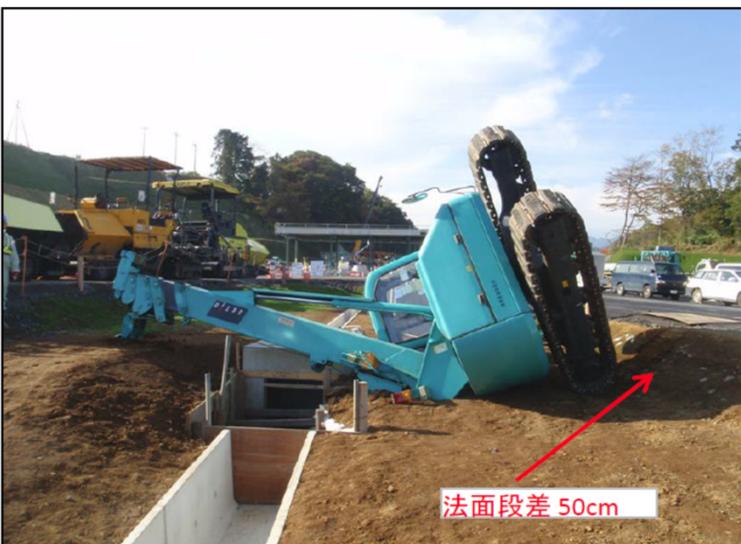
事故発生状況

発生日時	平成 26 年 11 月 17 日 (月) 9 時 15 分			
工事情報	道路系事務所 一般土木工事			
被災の状況	性別	年齢	職種	被災の程度
	—	—	—	クローラークレーン転倒(被害なし)
事故概要	道路改良工事において、現場内を自走で移動中のクローラークレーンが高さ50cmの法面で転倒したもの。			
	その他事故

- ・道路改良工事において、クローラークレーン(4.9t吊)が排水構造物工の施工箇所への移動中、高さ50cmの法面から転倒。
- ・法面勾配は、1:1.8で、後ろ向きに段差を降りる途中、重心が後方にかかり、後ろ向きに転倒。
- ・走行時の視認性をよくするために、ブームの角度は50度程度上がった状態であった。
- ・クレーンオペレータおよび第三者被害も含めて、被災なし。

【事故発生原因】
 ・移動時の手順等が周知されていなかった
 など

【事故防止のポイント】
 ・移動時の危険予知や手順の周知徹底を行う
 など

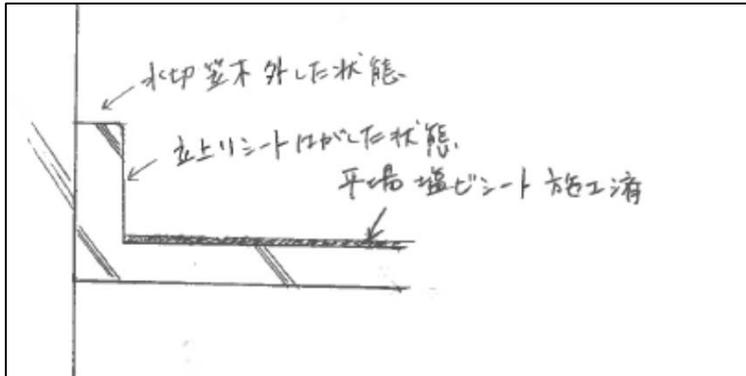
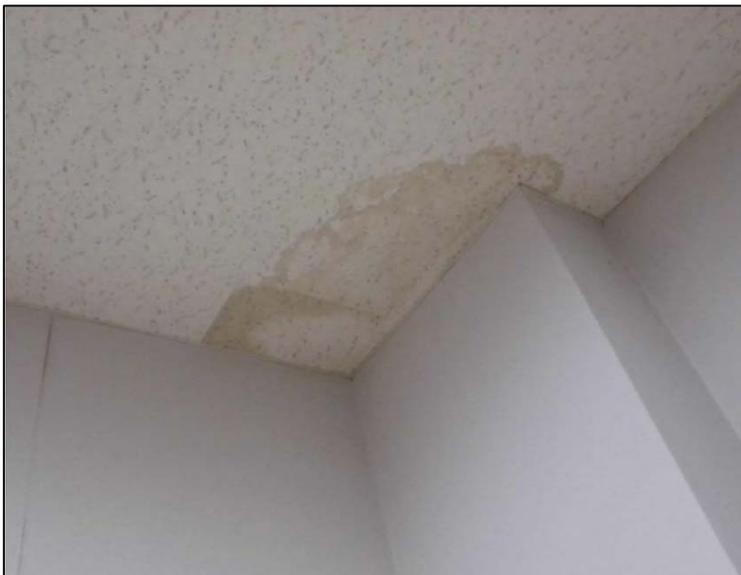
事故発生状況

発生日時	平成 26 年 11 月 25 日 (火) 19 時 0 分			
工事情報	営繕系事務所 暖冷房衛生設備工事			
被災の状況	性別	年齢	職種	被災の程度
	—	—	—	
事故概要	屋上での防水工において、施工が完了しないまま放置をし、その後の降雨により建物内が漏水したもの。			
	公衆損害-第三者の負傷・第三者車両に対する損害

・建物屋上において、水切り金物等の取り付け作業を実施。

・使用する水切り金物が全て納入されなかったため、水切り笠木取り外し作業に移行した。

・水切り笠木取り外し作業完了後、水切り金物が納入されたため、水切り金物の取り付け作業に取りかかり、途中で作業時間が終了した。

・その後、降雨があり、建物内で漏水が確認された。漏水は水切り笠木取り外し箇所から発生していた。

・水切り笠木取り外し箇所は、シート養生等実施していなかった。

・シート養生を行わず、作業を終了し、放置した
など

・作業を途中で終了させる場合は、休工時の影響を考慮して、必要な措置を講じる
など

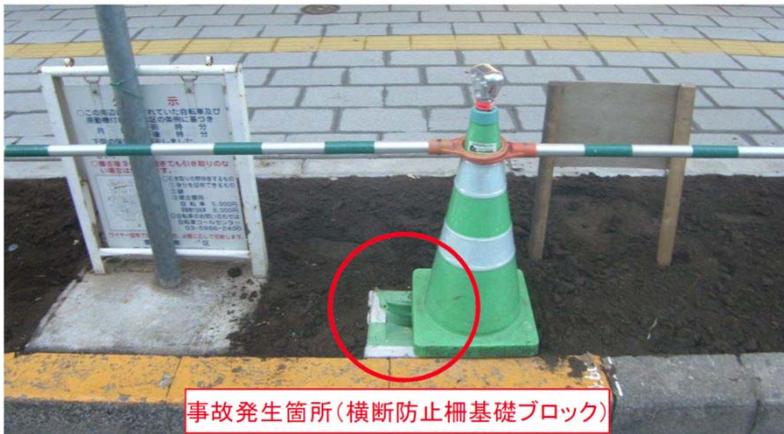
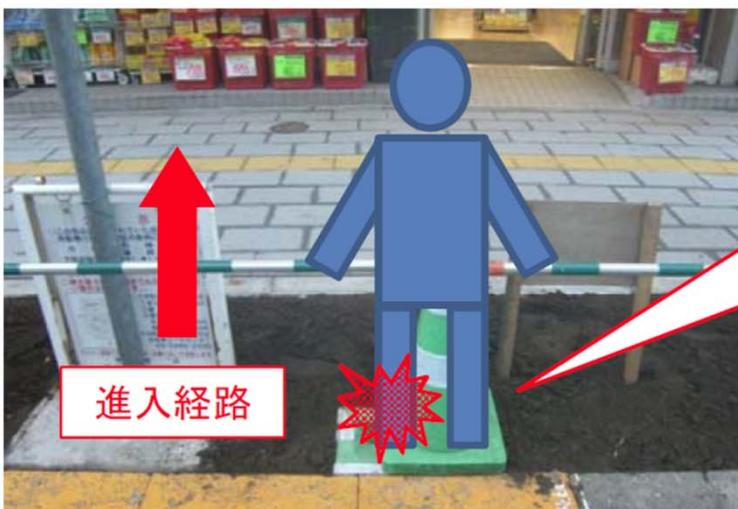
事故発生状況

発生日時	平成 26年 11月 27日 (木) 12時 45分			
工事情報	道路系事務所 As舗装工事			
被災の状況	性別	年齢	職種	被災の程度
	男	51	第三者	左足関節靭帯損傷(全治3週間)
事故概要	横断防止柵設置のための基礎ブロックを設置後、カラーコーンおよびコーンバーにより侵入防止措置のための養生をしていたが、第三者が基礎ブロック開口部に足を引っ掛け負傷したものの。 公衆損害-第三者の負傷・第三者車両に対する損害

・新設した植樹帯の中に、横断防止柵基礎を設置し、カラーコーンとコーンバーで侵入防止措置を行っていた。

・そこを第三者が通り、基礎の開口部に足を引っ掛け、負傷した。

被災者はサンダル履きで植樹帯に進出したため、土で汚れるのを嫌い、基礎ブロックに足を乗せたと思われる。

- ・第三者への注意喚起不足など

- ・第三者への注意喚起を十分に行い、開口部などは塞いでおくなど

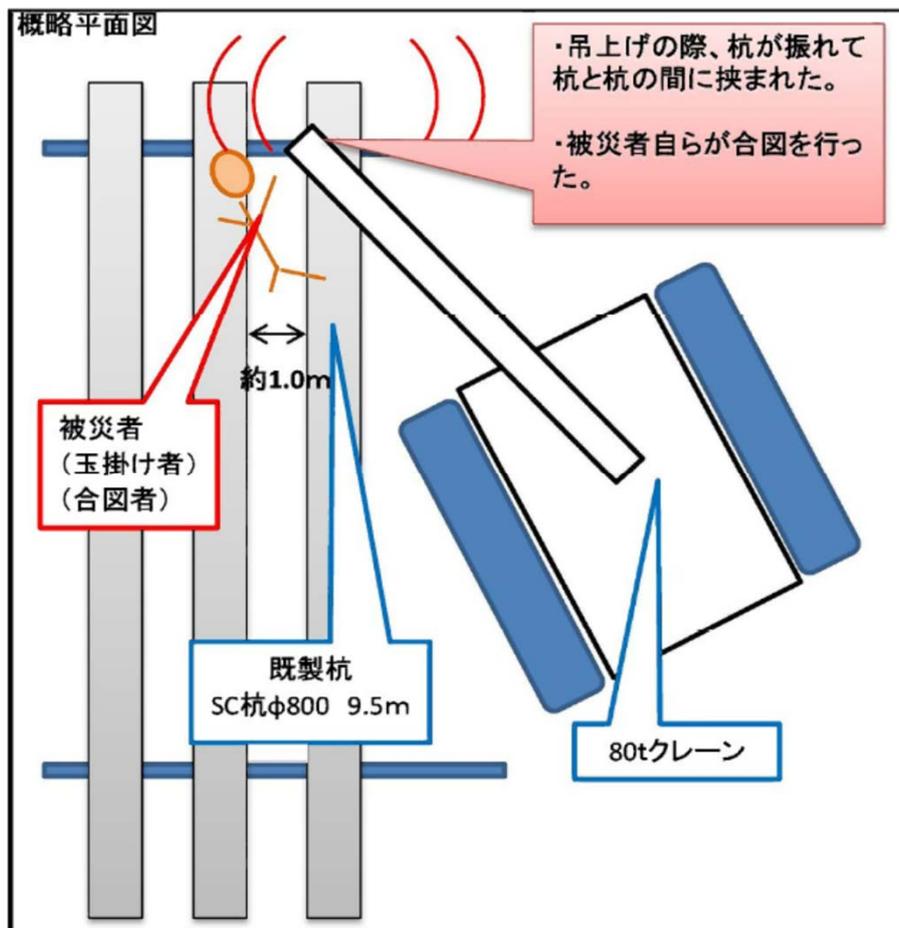
事故発生状況

発生日時	平成 26年 11月 28日 (金) 9時 45分			
工事情報	道路系事務所 一般土木工事			
被災の状況	性別	年齢	職種	被災の程度
	男	22	玉掛け	腸腰筋打撲(全治2週間)
事故概要	SC杭を玉掛けし、ヤットコを装着できる位置にクレーンで吊り上げて移動する際、吊り荷が振れ、仮置きしてあった他の杭との間に玉掛け作業員が挟まれ負傷したもの。			
	労働災害-その他労働災害

・既製杭工の上杭(SC杭)を玉掛けし、ヤットコを装着できる位置に80tクレーンで吊り上げて移動する際、吊り上げ直後に吊り荷の杭が振れ、仮置きしてあった他の杭との間に玉掛け作業員(合図者)が挟まれて負傷した。

・吊り荷の影響範囲で合図を実施したなど

・合図者は作業範囲外で合図を行うよう徹底するなど

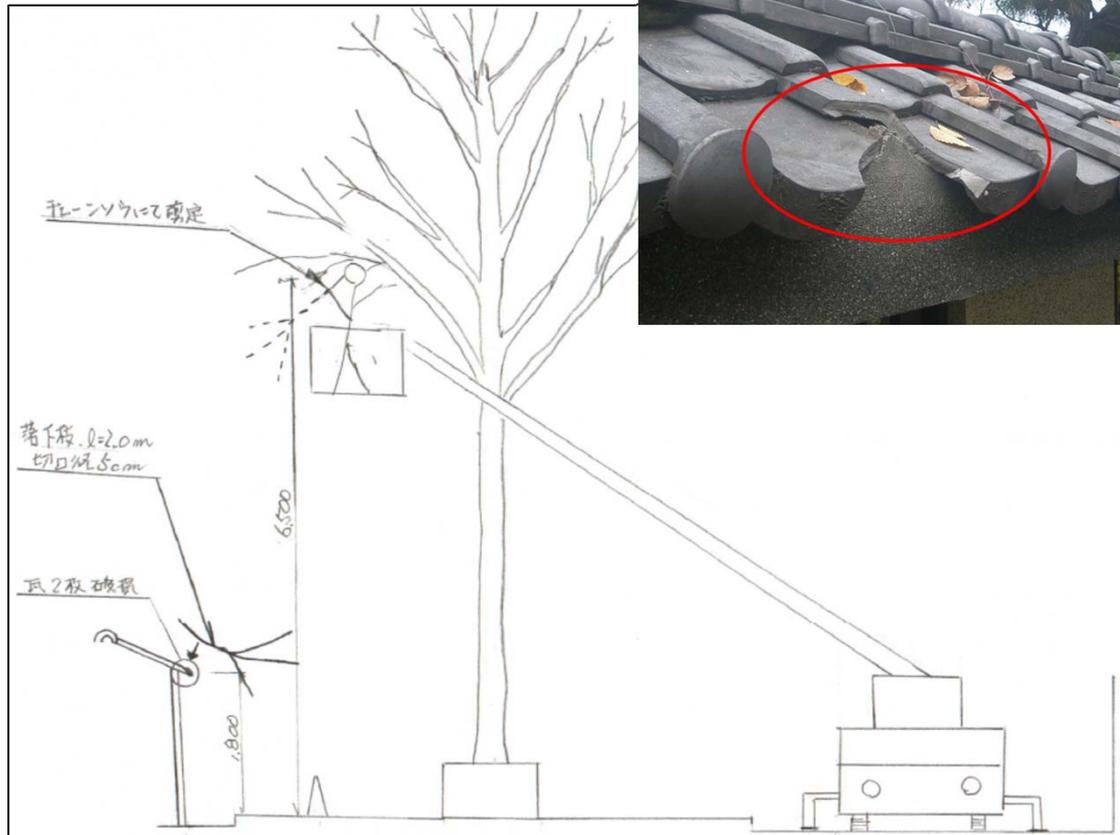
事故発生状況

発生日時	平成 26年 11月 28日 (金) 11時 15分			
工事情報	道路系事務所 造園工事			
被災の状況	性別	年齢	職種	被災の程度
	—	—	—	民家の塀の瓦2枚破損
事故概要	歩道上にある街路樹の剪定作業を行っていたところ、剪定した枝が近接していた民家の塀の上に落下し、瓦2枚を破損させたもの。			
	公衆損害-第三者の負傷・第三者車両に対する損害

- ・高所作業車を使用して、歩道上にある街路樹(高木)の剪定作業をチェーンソーを用いて、実施していた。
- ・剪定した枝は作業帯内に落とそうとしたが、民地寄りに落下してしまい、民地の塀の瓦にあたり、2枚破損させた。

- ・近接構造物に対する安全管理不足
など

- ・作業帯外に剪定した枝が落下しないように注意を徹底する
など

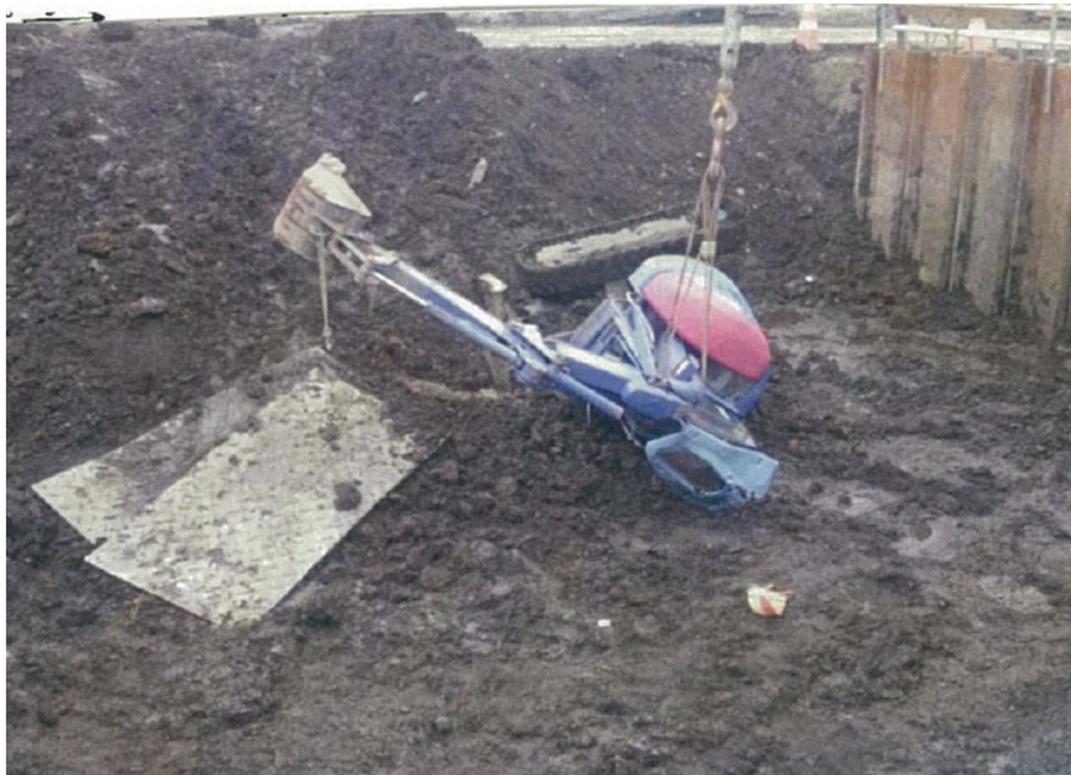
事故発生状況

発生日時	平成 26 年 11 月 28 日 (金) 14 時 0 分			
工事情報	道路系事務所 一般土木工事			
被災の状況	性別	年齢	職種	被災の程度
	男	66	オペレータ	死亡
事故概要	橋梁下部の掘削中にミニバックホウが転倒し、オペレータが機械の下敷きになり、死亡したものの。 労働災害-建設機械の稼働に関連した人身事故

・橋梁下部の掘削中にミニバックホウが転倒し、オペレーターが機械の下敷きになり、死亡した。(詳細調査中)
