## 平成26年2月14日に発生した大雪による

### 管内鉱山の坑廃水処理機能停止事案への対応について

平成26年12月24日  
関東東北産業保安監督部

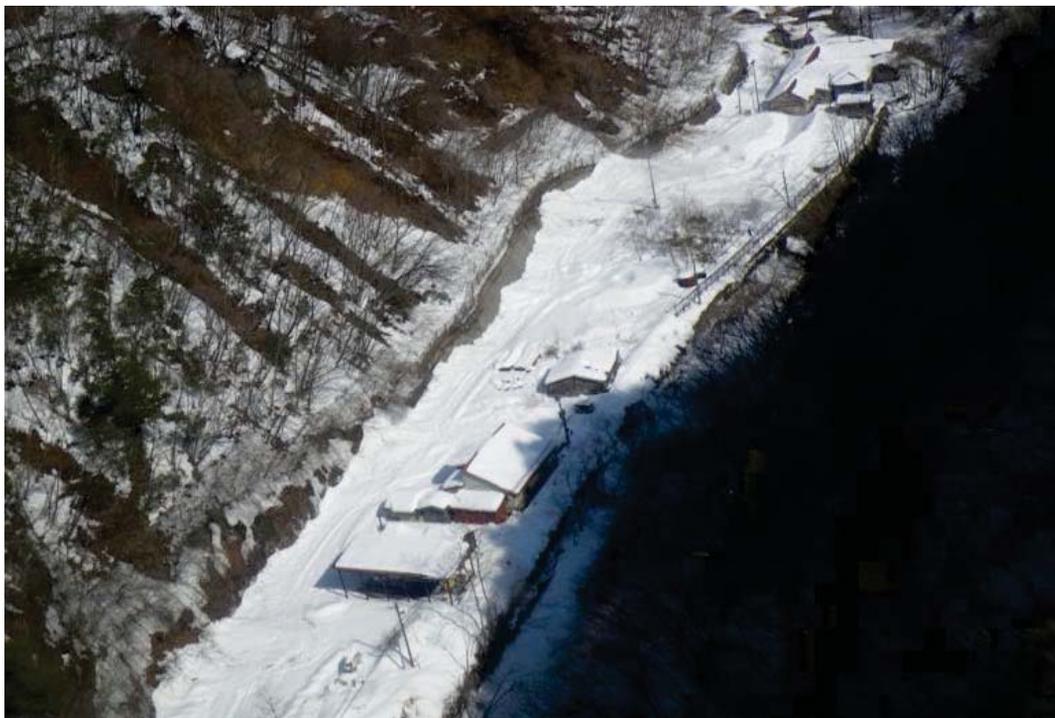
① 県警ヘリより当部職員撮影：鉱山事務所道路の積雪状況

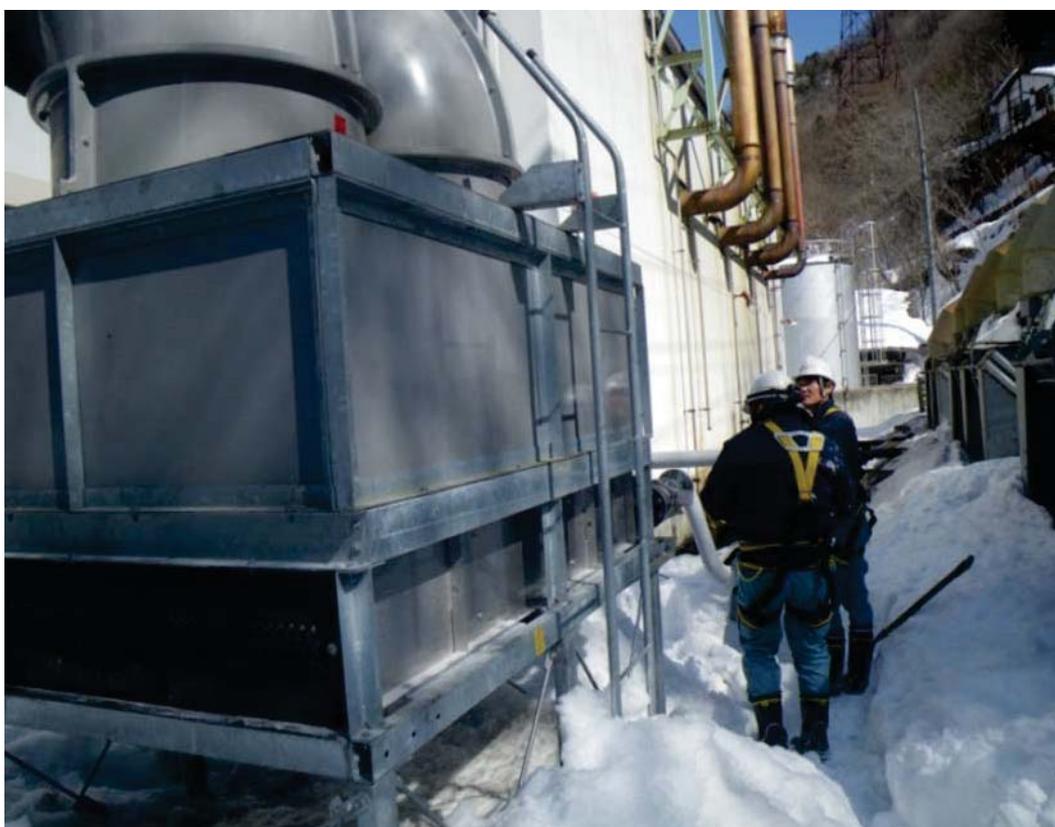
冷却装置のドレンバルブのレバー式ハンドルに雪が落下し、バルブが開き、循環回路内の冷却水が漏洩。水は自動的に補給されたものの、不凍液濃度が低下したため冷却液が凍結し、放熱銅管を破損させた。自家発電装置は4台備えていたが、冷却機は1系統の循環経路のため、これにより全ての発電機が停止した。

② 当部職員撮影：発電所冷却機の調査

- ・冷却機ドレンバルブのハンドル形状変更(レバー式からハンドル式に変更)。→落雪対策
- ・冷却機の2系統化。→冷却水漏洩対策(バックアップ機能の付加)
- ・予備冷却機の常備。→冷却水漏洩対策(バックアップ機能の付加)
- ・仮復旧資材の常備。→復旧の迅速化
- ・非常用発電機の常備。→復旧の迅速化(バックアップ機能の付加)
- ・事業継続計画実施要領の策定。→復旧の迅速化
- ・各坑廃水の水位モニタリング装置設置。→鉱害の未然防止(早期状況把握)
