## 工事事故(速報)の情報提供について

### 【工事事故(速報)発生状況】 (H27.2.28現在)

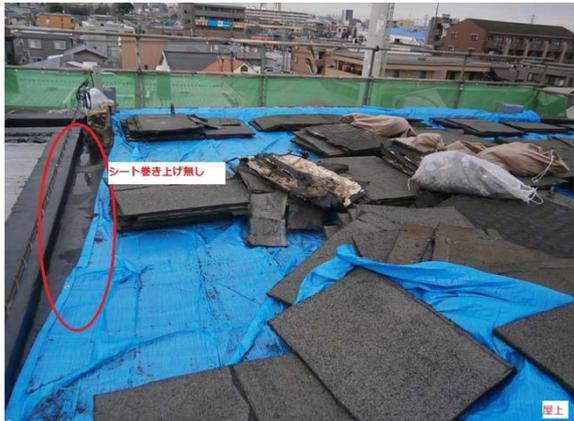
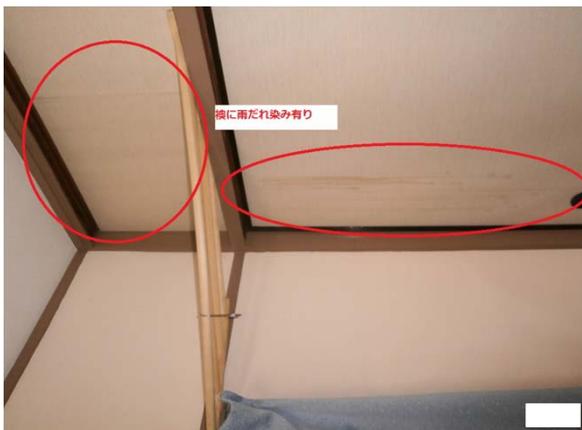
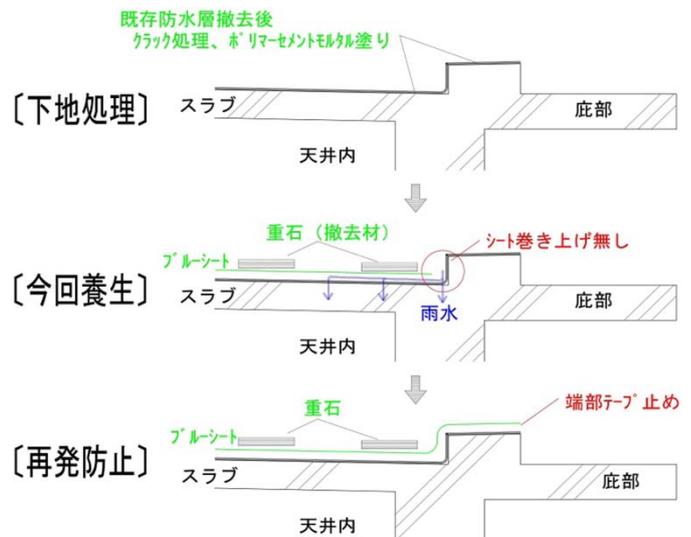
発生日時	平成 27 年 2 月 8 日 (日)			
工事情報	技術事務所 建築工事			
被災の状況	性別	年齢	職種	被災の程度
	—	—	—	
事故概要	宿舍屋上の既設防水層の剥離作業を実施したが、降雨により宿舍内に漏水が発生したものの。 公衆損害—その他公衆損害

- ・既存防水撤去及び下地処理完了後、ブルーシート養生を行い作業終了したが、その後の降雨により、住居部分に漏水が発生した。
- ・ブルーシート養生が不十分であったと考えられる。

- ・降雨に配慮した詳細な作業手順の周知徹底不足 など

- ・降雨による漏水を生じないように作業手順等をよく検討し、周知徹底する など

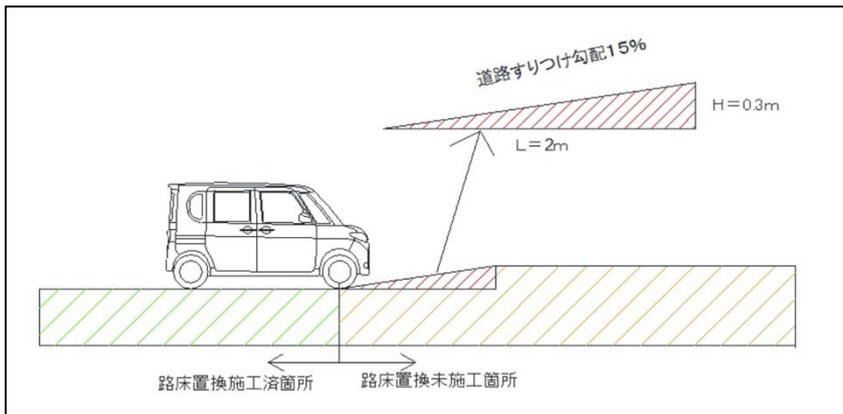
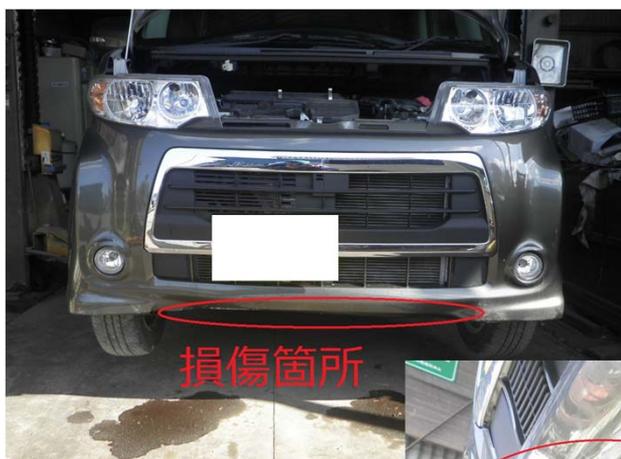
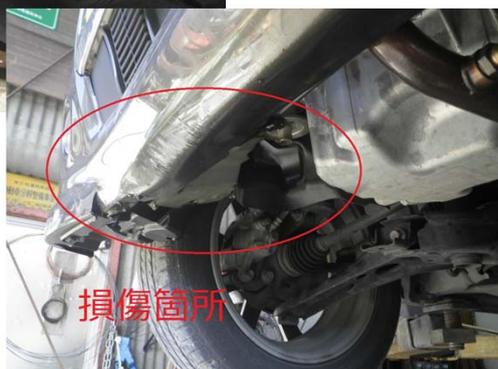
発生日時	平成 27 年 2 月 11 日 (水) 9 時 30 分			
工事情報	道路系事務所 一般土木工事			
被災の状況	性別	年齢	職種	被災の程度
	—	—	—	一般車両損傷
事故概要	道路予定地内の工事用道路を、一般車両が通行したところ、途中の段差で車両底部が接触し、オイル漏れが発生したもの。			
	公衆損害—第三者の負傷・第三者車両に対する損害

・被災者が工事箇所に隣接する耕作地へ行くため、工事用道路入口の作業員に声をかけ、工事用道路での作業は行っていないため、単管バリケードを作業員が開放した。

・工事用道路を走行していたところ段差に気が付かず、通行した際に車両の前面底部が段差すりつけ部に接触損傷し、オイル漏れがおきた。

**【事故発生原因】**  
 ・一時通行者への注意喚起不足  
 など

**【事故防止のポイント】**  
 ・工事エリア内に第三者を通す場合は、十分な注意喚起を行う  
 など

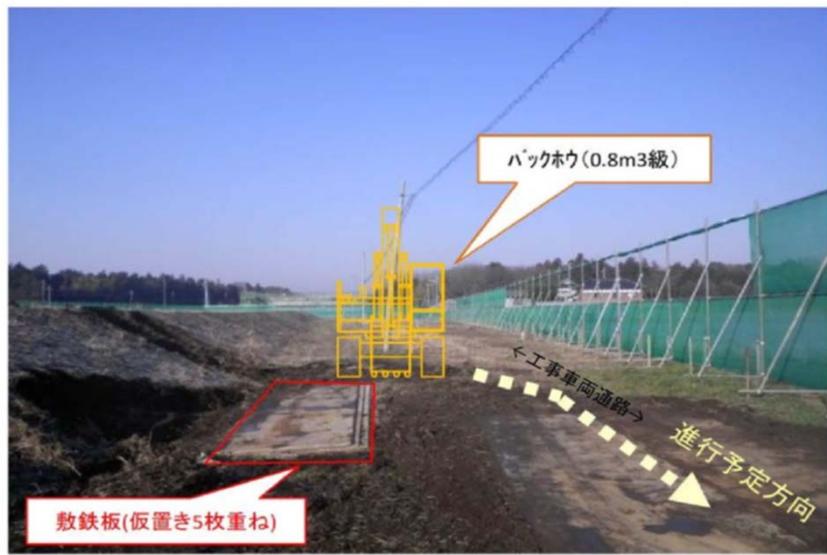
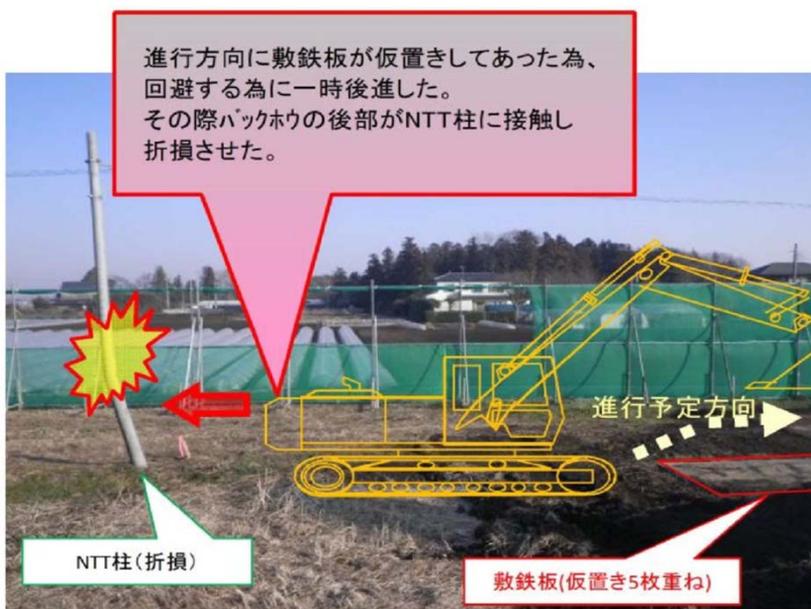
発生日時	平成 27 年 2 月 12 日 ( 木 ) 8 時 10 分			
工事情報	道路系事務所 一般土木工事			
被災の状況	性別	年齢	職種	被災の程度
	—	—	—	NTT柱損傷
事故概要	現場内をバックホウが自走していたところ、NTT柱に接触し、損傷したもの。			
	公衆損害—第三者の負傷・第三者車両に対する損害

- ・バックホウを前日の作業終了時に駐車した場所から当日の施工箇所へ移動する際、バックホウ右側前方に敷鉄板5枚が重ねて仮置きしてあったので、回避して前方へ発進する為に一時後進した。
- ・その際、バックホウの後部が後方に位置していたNTT柱に接触し折損させた。
- ・架空線には影響なかった。

**【事故発生原因】**  
 ・近接構造物への注意不足  
 など

**【事故防止のポイント】**  
 ・既設構造物付近での重機作業における注意喚起を行い、必要に応じて目印表示等を実施する  
 など

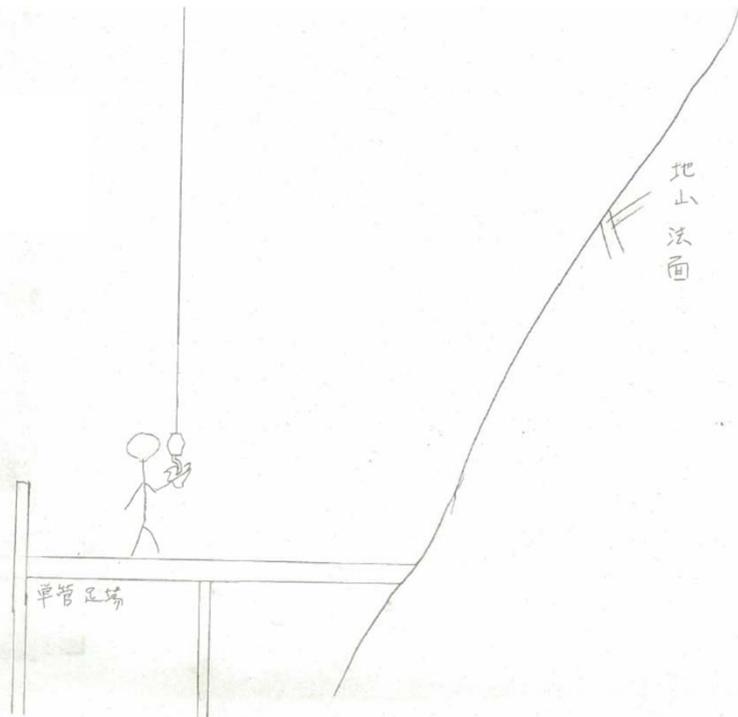
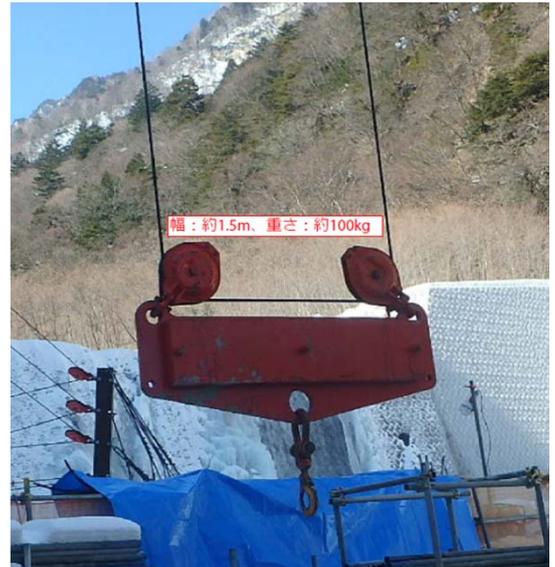
発生日時	平成 27 年 2 月 12 日 ( 木 ) 9 時 30 分			
工事情報	河川系事務所 一般土木工事			
被災の状況	性別	年齢	職種	被災の程度
	男	50	作業員	左腕前腕複雑骨折
事故概要	崩壊地の対策工事の足場上に材料の砂を索道で下ろし、フックを移動させていた際、フックが降下し、下にいた作業員に接触し負傷したもの。			
	労働災害-資機材等の落下や下敷きで負傷

・長大法面の施工箇所、法肩より70m下った所にロックボルトを施工する為、作成された単管パイプ足場があり、そのステージを利用して、法枠の補修作業を実施。

・ステージより約140m離れたクレーン操作場より足場頭上に有った吊りフックを移動した際、オペレーターの誤作動により約100kgある吊りフックが、5m落下し、下にいた補修作業員に接触し、負傷した。

・フックの退避の確認不足  
など

・吊りフックの退避を合図者等が確認を行う  
など

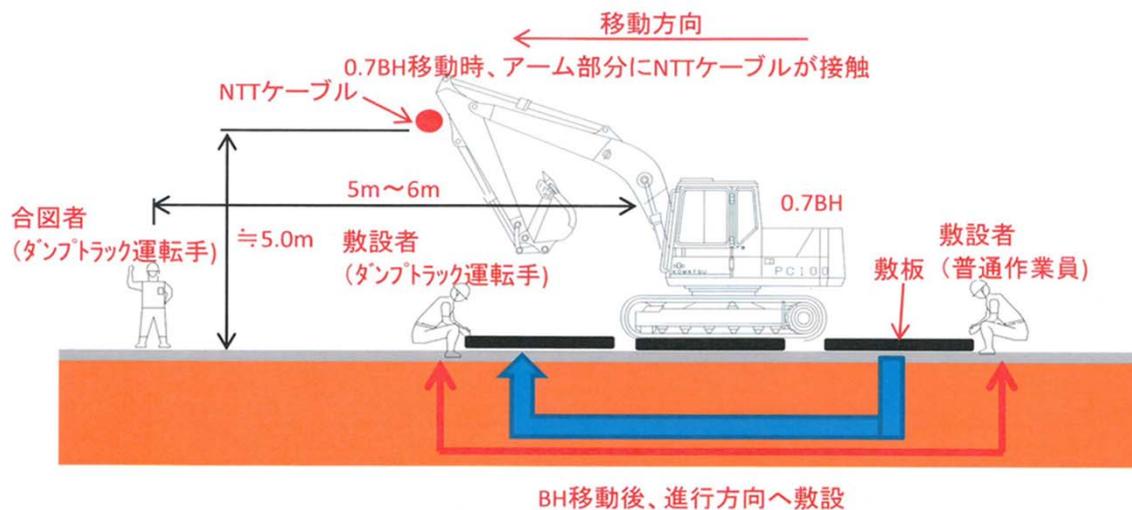
発生日時	平成 27 年 2 月 16 日 ( 月 )			8 時 35 分
工事情報	河川系事務所 一般土木工事			
被災の状況	性別	年齢	職種	被災の程度
	—	—	—	架空線(NTTケーブル)切断。12回線不通(約9.5h)
事故概要	土砂採取場所をバックホウが自走中、架空線に接触し、切断したもの。			
	公衆損害—架空線・標識等損傷

- ・事前に移動経路を打合せしていたが、土砂積込み場所の段取り替えのためにバックホウが移動する際、当初移動予定経路ではない堤防上を走行した。
- ・その際、架空線に接触し、NTTケーブル12回線を切断。
- ・一般家庭用回線12回線が約9時間半不通となった。

- ・架空線に対する安全管理不足など

- ・架空線の位置などを周知徹底し、予定経路でないところは走行しないよう徹底するなど

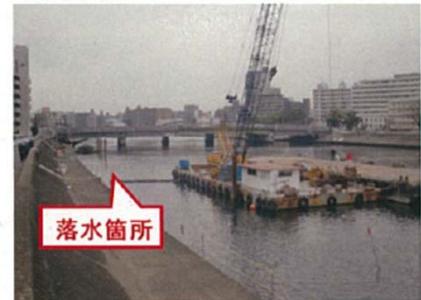
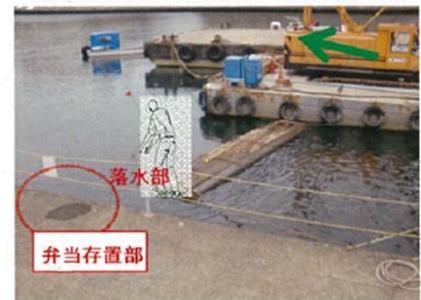
【全景写真】

発生日時	平成 27 年 2 月 17 日 (火) 7 時 20 分			
工事情報	河川系事務所 一般土木工事			
被災の状況	性別	年齢	職種	被災の程度
	男	77	オペレーター	
事故概要	護岸改良工事において、クレーンオペレーターがクレーン船にイカダを渡ろうとした際、バランスを崩して河川に転落し、死亡したものの。			
	労働災害—その他労働災害

- ・被災者は、クレーン船へ作業に必要な荷物(保護具を含む)を取りに、単独でイカダを介錯ロープで手繰り寄せ、護岸から渡ろうとした際にイカダから落水した。
- ・落水し、顔を上にして浮いている被災者を発見した作業員がイカダを使用し、落水箇所から63m下流で被災者に追いつき、イカダ上に引き揚げて、心臓マッサージを施したが、搬送先の病院で死亡が確認された。
- ・ライフジャケットは着用しておらず、単独で渡河していた。

- ・ライフジャケット未着用  
など

- ・渡河する際は、ライフジャケットを着用するよう徹底する  
など

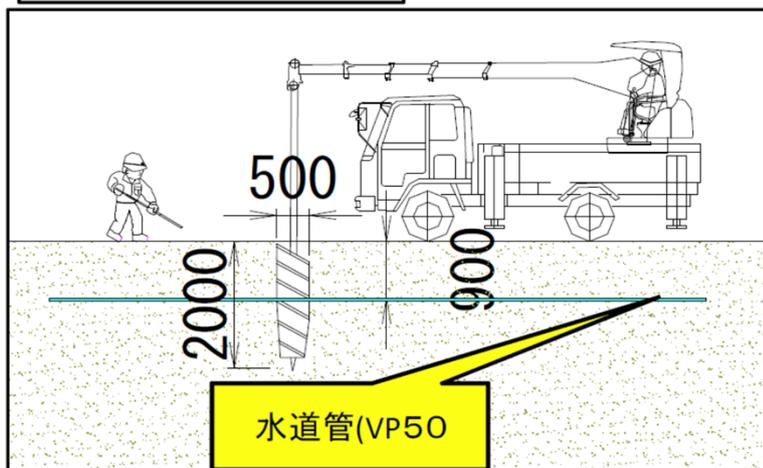
### 事故状況断面図

発生日時	平成 27年 2月 17日 (火) 14時 40分			
工事情報	道路系事務所 鋼橋上部工事			
被災の状況	性別	年齢	職種	被災の程度
	—	—	—	埋設水道管損傷(2軒影響。約3h)
事故概要	現場内に仮設電柱を建柱するため建柱車で掘削していたところ、埋設水道管を破損したものの。			
公衆損害—地下埋設物件損傷

・現場仮設電源設置において引き込み電柱を建柱するため建柱車(4t)にて建柱箇所を約2m掘削した。

・オーガを引き抜いたところ、水が噴出し水道管を破損したことが判明。

・埋設物有無の確認、試掘等を実施しなかった  
など

・作業前に図面や関係機関への確認などにより埋設物の有無を把握する  
など

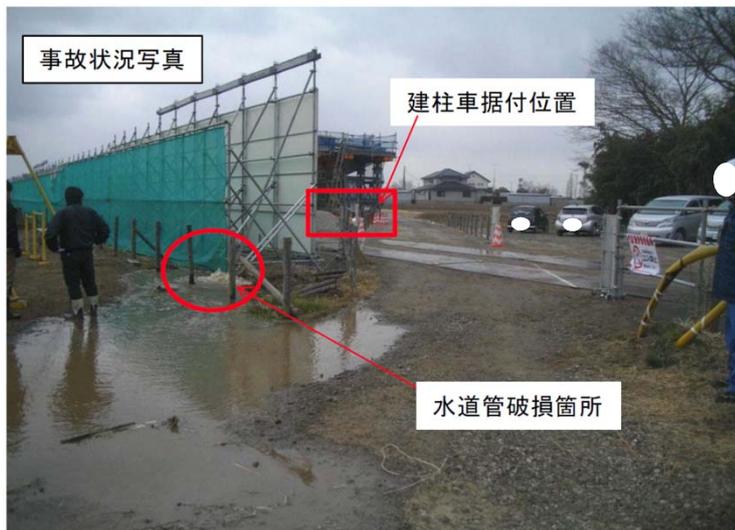
事故状況写真

・ただちに復旧作業を行い、約3時間後、復旧完了した。復旧作業のため、一時断水した。影響家屋は2軒。

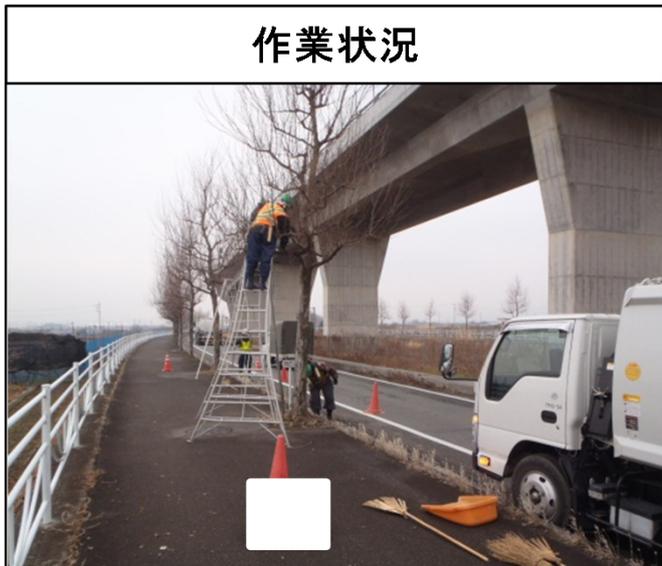
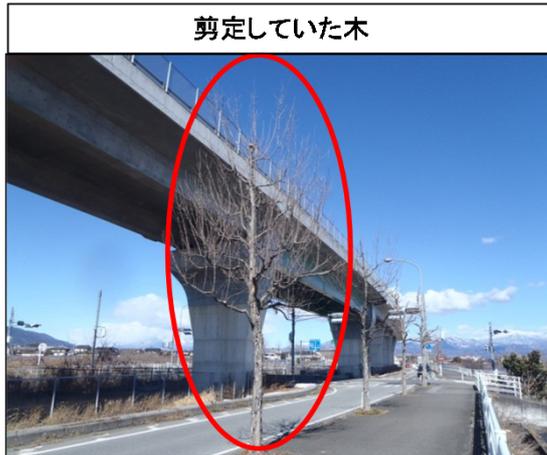
剪定していた木

発生日時	平成 27年 2月 19日 (木) 11時 35分			
工事情報	道路系事務所 造園工事			
被災の状況	性別	年齢	職種	被災の程度
	男	49	作業員	頸椎骨折
事故概要	造園工事において、作業員が高木剪定作業中、木に登り、枝を切りながら下がってきたとき、枝に手を掛けたところ、枝が折れて、約4m下に墜落したものの。  労働災害-墜落

- ・現場作業員が、街路樹高木剪定作業時に足をかけた枝が折れ、5m下の歩道に落下。
- ・作業時の街路樹はトウカエデ(樹高約8m, 折れた枝の直径約8cm)
- ・折れた枝は、健全で腐っていなかった。
- ・事故発生時、現場作業員は安全帯を着用していたが、落下時は移動のため、フックを外していた。

- ・高所作業車や2丁吊り安全帯を使用するなど

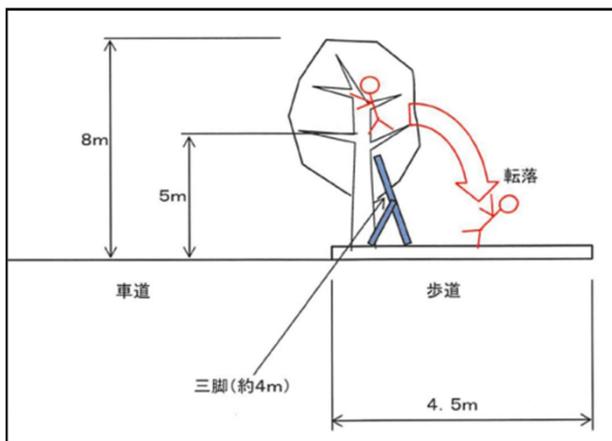
#### 事故発生時状況図

- ・安全帯のフックを外していたなど

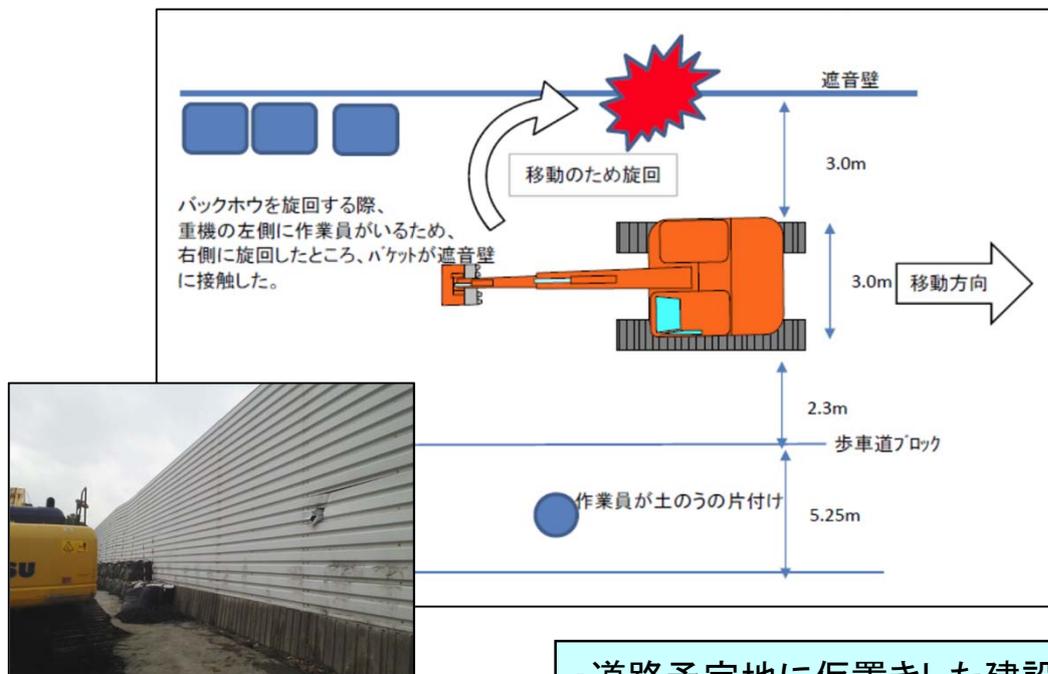
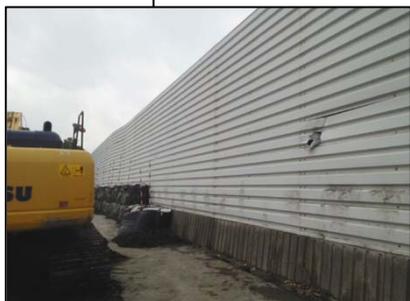
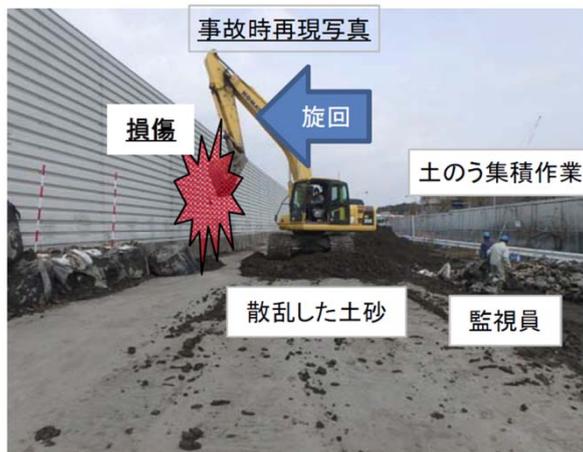
発生日時	平成 27 年 2 月 24 日 (火) 11 時 25 分			
工事情報	道路系事務所 一般土木工事			
被災の状況	性別	年齢	職種	被災の程度
	—	—	—	
事故概要	道路予定地に仮置きした土砂を搬出する際、バックホウのバケットが高速道路の遮音壁に接触し、損傷したものの。  公衆損害—第三者の負傷・第三者車両に対する損害

- ・道路予定地に仮置きした建設発生土（高速道路遮音壁の基礎部を保護するために大型土のう袋に収納し設置していたもの）をバックホウにて撤去搬出する作業中、バックホウの位置を移動させるため運転席を旋回した。
- ・その際、首都高速道路の遮音壁外装板にバケットが接触し損傷させた。
- ・交通への支障はなかった。

**【事故発生原因】**  
 ・近接構造物に対する安全管理不足など

**【事故防止のポイント】**  
 ・既設構造物付近での重機作業における注意を徹底するなど
