発生日時	平成 26 年 6 月 18 日 (水) 4 時 0 分			
工事情報	道路系事務所 一般土木工事			
被災の状況	性別	年齢	職種	被災の程度
	男	56	作業員	腰椎骨折、頭部挫創
事故概要	作業員が足場板上にのったところ、支持していた単管のキャップクランプが外れて、作業員が4m下に落下したものの。 労働災害-墜落

発生日時	平成 26 年 9 月 14 日 (日) 10 時 30 分			
工事情報	道路系事務所 造園工事			
被災の状況	性別	年齢	職種	被災の程度
	男	41	造園工	第8胸椎圧迫骨折、仙骨骨折、右恥坐骨骨折、右第11肋骨骨折(全治2~3ヶ月)
事故概要	高木剪定作業中、作業員が片足を枝に乗せ、体重を掛けた際、枝が折れ、作業員が落下し負傷したもの。			
	労働災害-墜落

発生日時	平成 26 年 9 月 27 日 (土) 10 時 0 分			
工事情報	道路系事務所 一般土木工事			
被災の状況	性別	年齢	職種	被災の程度
	男	46	とび工	左肩打撲、左胸打撲
事故概要	コンクリート構造物施工に伴う足場設置作業中、作業員が、他の作業員が設置中の未結末の足場板に乗り、約1.8m下の足場板に落下し、負傷したもの。			
	労働災害-墜落

発生日時	平成 27 年 2 月 19 日 (木) 11 時 35 分			
工事情報	道路系事務所 造園工事			
被災の状況	性別	年齢	職種	被災の程度
	男	49	作業員	頸椎骨折
事故概要	造園工事において、作業員が高木剪定作業中、木に登り、枝を切りながら下がってきたとき、枝に手を掛けたところ、枝が折れて、約4m下に墜落したものの。 労働災害-墜落

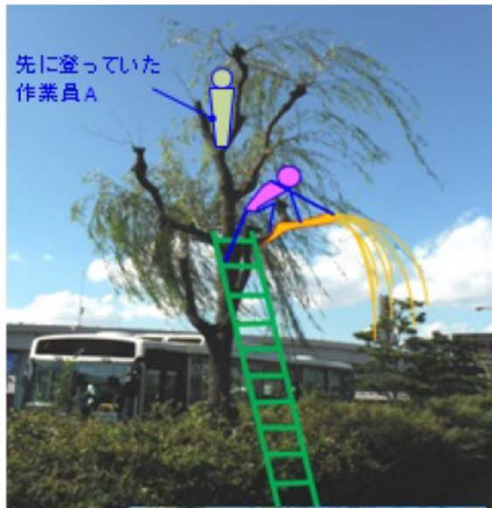
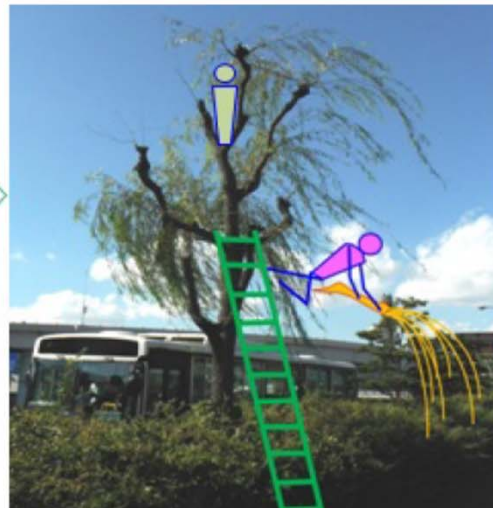
片足を梯子に、もう一方の足を大枝に掛け体を伸ばして剪定を開始

安全帯を上部の大枝に掛けずに剪定を始め、手を掛けていた枝が突然折れたために転落してしまった。

・2本の街路樹を2名の樹上作業員が1本に1名ずつ登って剪定を行っていた(このときは安全帯を適正に使用していた)が、前方の高木の剪定が早く終わると判断した被災者は、後方の高木の剪定を手伝おうと木に登った。

・被災者は安全帯を掛けずに剪定を行っていたところ、手を掛けていた枝が突然折れ、転落した。

・安全帯未使用
など

・安全帯を適正に使用するよう、周知徹底する
など

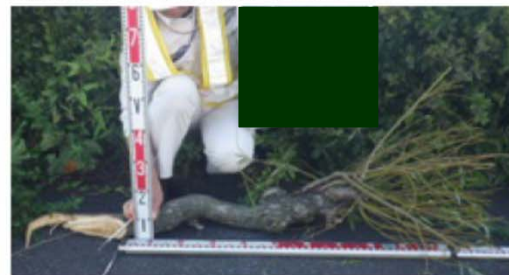
折れた枝 L=80cm, φ=10cm

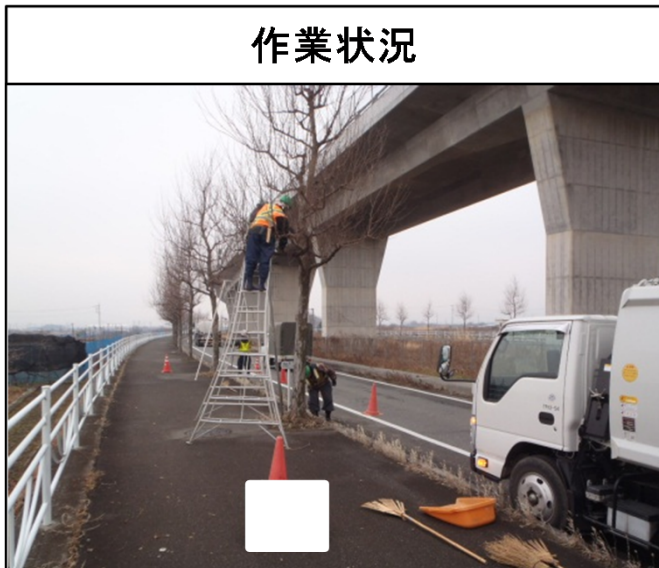
作業状況

・現場作業員が、街路樹高木剪定作業時に足をかけた枝が折れ、5m下の歩道に落下。

- ・安全帯のフックを外していたなど

- ・高所作業車や2丁吊り安全帯を使用するなど

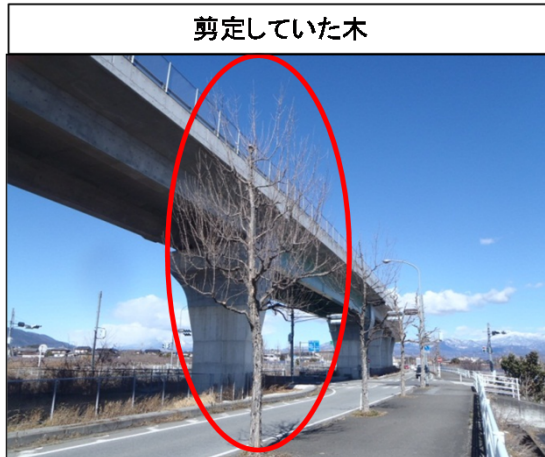
剪定していた木

・作業時の街路樹はトウカエデ(樹高約8m, 折れた枝の直径約8cm)

・折れた枝は、健全で腐っていなかった。
