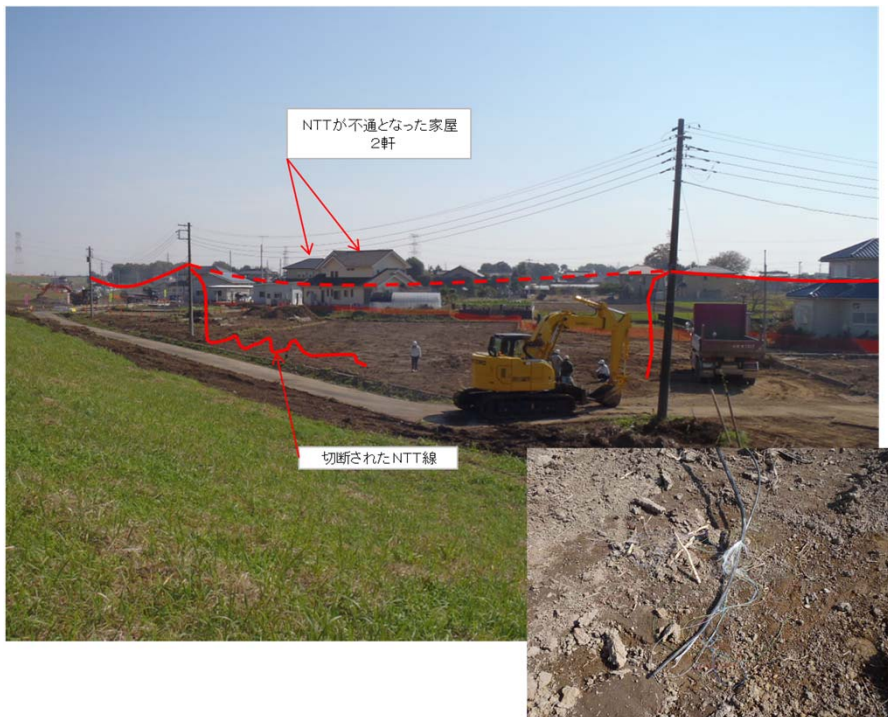
| 事故概要 | 堤防法尻の管理用道路の表土はぎ作業を行っていたバックホウのアームがNTT架空線に接触し、切断したもの。 | | | |

・堤防法尻の管理用道路の表土はぎ作業をバックホウにて実施していた。

・作業中に、バックホウオペレータが、付近に敷設していた敷鉄板がずれている旨の連絡をダンプトラック運転手から受けたため、敷鉄板のズレを直すために慌てて移動したところ、NTT架空線にバックホウのアームが接触し、切断してしまった。

・架空線切断により、民家2軒が不通となった。(約5時間半)

- ・架空線に関する注意不足など

- ・架空線等上空施設付近で作業がある場合は、架空線等の存在や位置を明示する目印等を設置する など

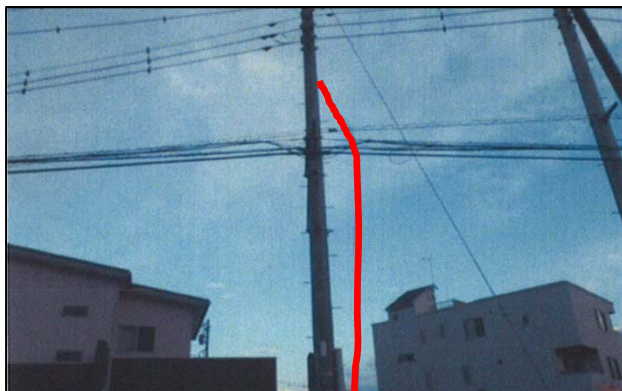
### 断面図

| 事故概要 | 歩道橋基礎の既製杭打設作業において、現場内を杭打機が自走していたところ、照明用引込線にリーダーを接触させ、切断したもの。 | | | |

・仮囲いフェンス(高さ1.8 m)で仕切られた作業ヤード内において、歩道橋基礎の既製杭打設を行っていた。

・杭打ち作業が完了し、杭打機からヤットコを取り外すために、杭打ち機を自走で移動させた。

・自走移動時は複数名で監視を行うこととなっていたため、誘導員2名を配置し移動を始めたが、そのうち1名が他の作業に移ってしまった。

・その際、杭打ち機のリーダーが歩道橋照明用引込み線に接触し、切断した。

・架空線に関する注意喚起は実施していたが、目印表示等は未実施。

- ・架空線に対する安全管理不足など

- ・架空線等上空支障物がある場合は、目印表示などを行い、安全管理を徹底するなど

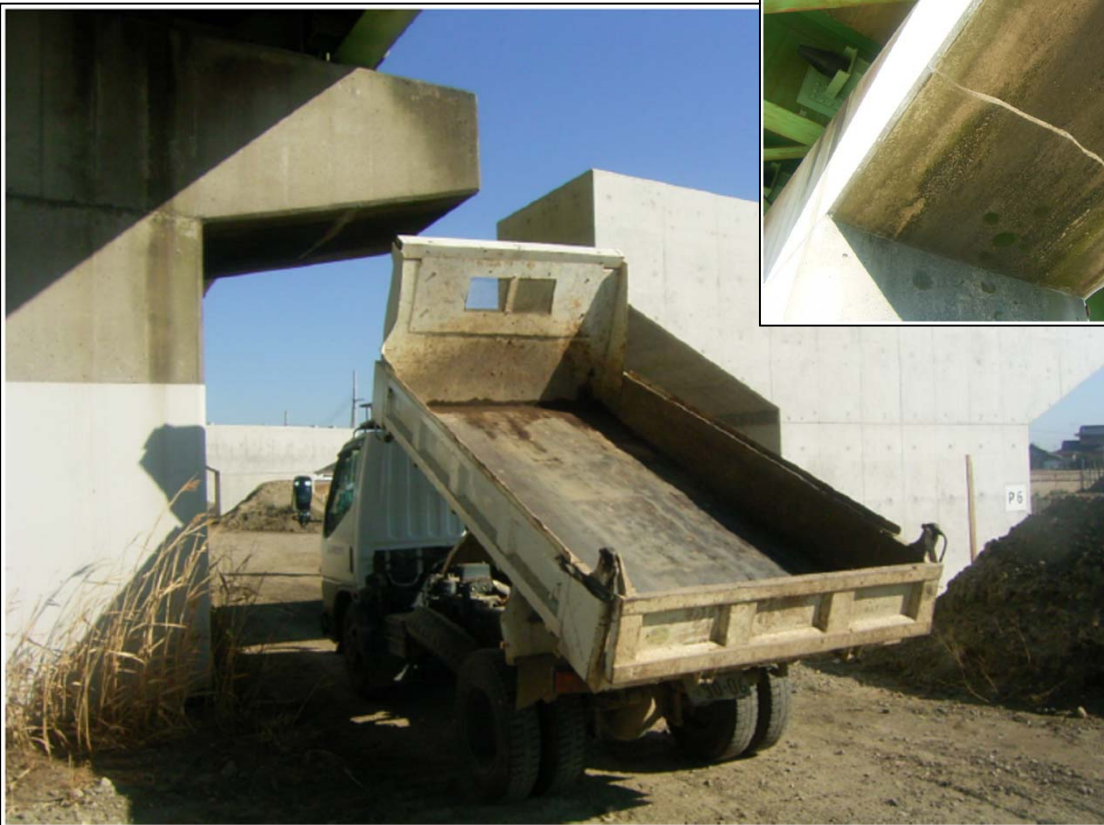
| 事故概要 | 掘削土仮置場へ土砂をおろした2tダンプが荷台を下げないまま走行し、既設橋脚の梁の部分に接触したもの。 | | | |

・2tダンプにて側溝掘削土砂を掘削場所から約500m離れた仮置場へ運搬し、荷台を上げて土砂を所定の場所へ下ろした。

・運転手は荷台を下げるレバーを操作したが、荷台が完全に降りるのを確認しないで、出入口方向へ発進し、出入口手前にある既設橋脚の梁の底の部分に接触し、橋脚に損傷を与えた。

・上空施設に対する安全管理不足  
など

・ダンプ走行時は、荷台を確実に下げて走行する  
など
