平成26年2月14日の豪雪対応について

大平 哲也¹・平山 剛士²

¹東京都 西多摩建設事務所 奥多摩出張所 道路保全係 (〒198-0212 東京都西多摩郡奥多摩町氷川951-4)

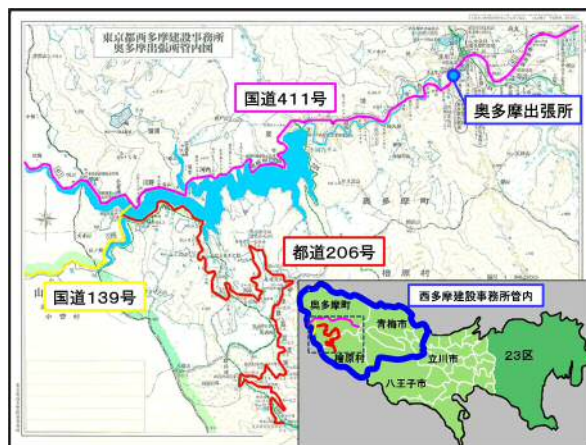
図-1 管内図

奥多摩出張所では、奥多摩町と山梨県を結ぶ国道411号、国道139号、奥多摩町と檜原村を結ぶ奥多摩周遊道路の合計約31kmの維持管理を行っている。（図-1）

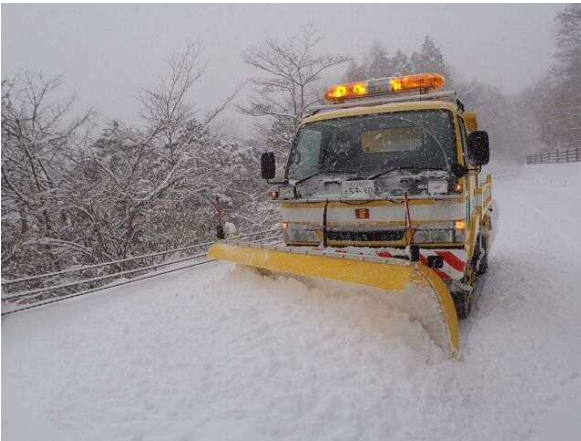
写真-2 直営による除雪作業

管内の道路は日常的に落石や倒木などが発生しているため、巡回を毎日実施している。奥多摩出張所職員は日々の巡回の中で、落石が発生しやすい地形の把握を行い、斜面内で見られる小さな変状があればすぐに対応策を検討するなど、山岳道路特有の技術力が求められる。さらに、冬期は頻りに降雪があることから奥多摩出張所は東京都建設局で唯一除雪車（スノープラウ装着車）を所有しており、直営による除雪も行っている（写真-2）。

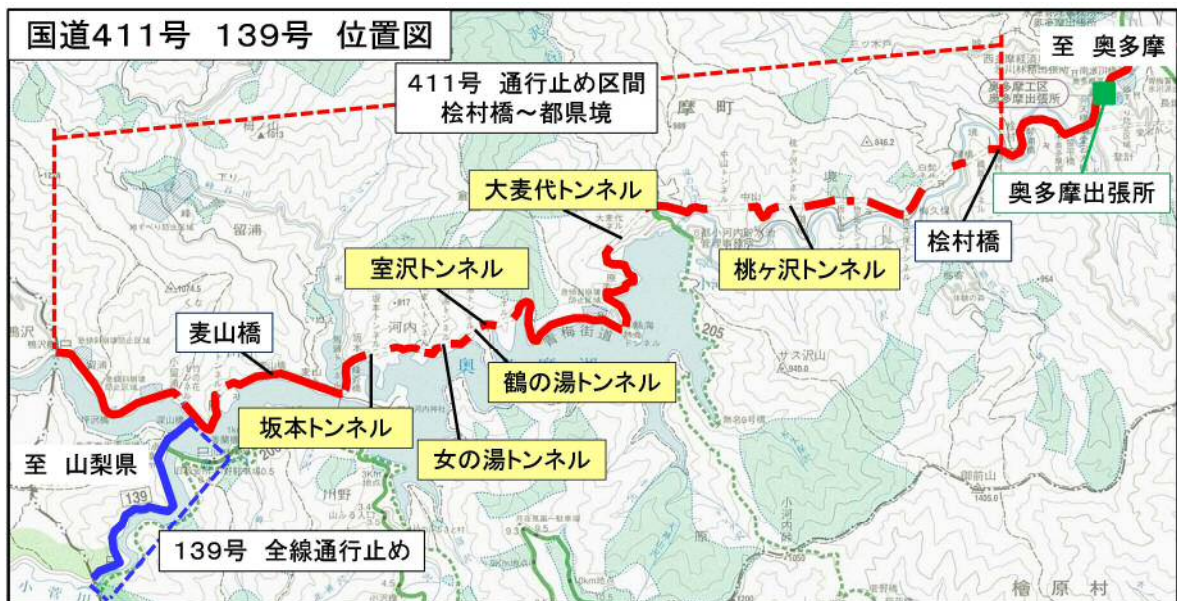
図-2 国道位置図

員は、現場の状況から早急に国道を通行止めにする必要があると感じ、無線にて奥多摩出張所に状況報告し、20時30分、国道411号、及び国道139号の通行止めを実施した(図-2)。

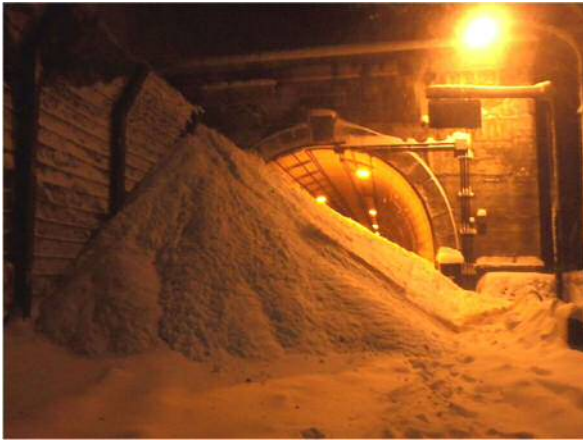
写真-3 女の湯トンネルの雪崩状況

通行止め実施後の21時頃、除雪車は、奥多摩出張所への帰路を急いでいたが、女の湯トンネル山梨側坑口にて雪崩が発生し、立往生してしまった(写真-3)。

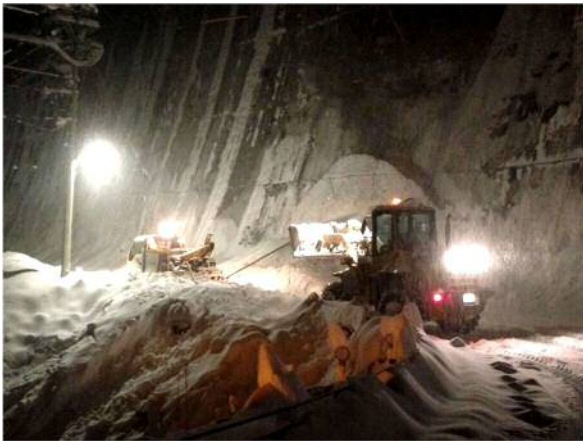
写真4 JAF 車輛の救出

契約業者のペイローダーと巡回車が室沢トンネルの約300m手前まで進んだところ、1m以上の雪崩によりJAFのレッカー車が立往生しているのを発見し、ペイローダーで救出した（写真4）。

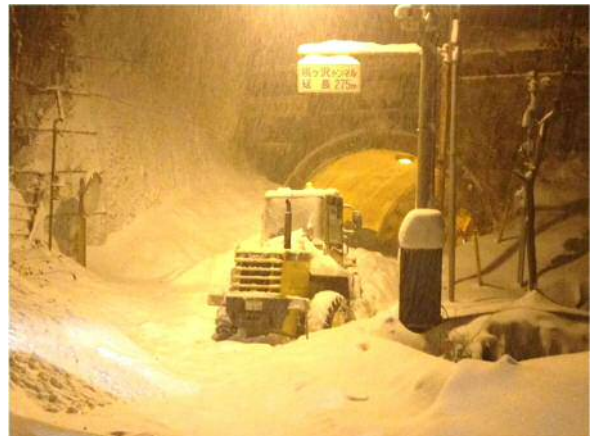
写真-6 雪崩に埋まるペイローダー

23時30分、桃ヶ沢トンネル山梨側坑口において大規模雪崩に遭遇した。除雪作業中、ペイローダーが雪崩に巻き込まれるなど除雪に苦戦し、雪崩を突破したのは午前1時を過ぎた頃であった（写真-6）。トンネル内には、先ほど救出したJAFのレッカー車のほか、通行止め表示を見落として進入してきた一般車輛3台が雪崩によって立往生していた。

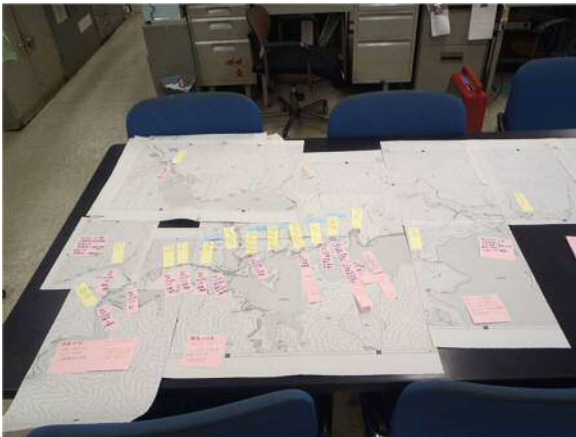
写真-7 災害状況マップ

こうして集めた情報を付箋紙に記入し、連結した住宅地図に添付し災害状況マップの作成を行った。（写真-7）

雪崩情報や除雪など、状況の変化に合わせて付箋の更新を行い、人員の交代などがあっても、ひと目で道路の状況が確認できるよう工夫を図った。この災害状況マップは、この後の自衛隊と連携する除雪作業などにおいて、大いに役に立った。

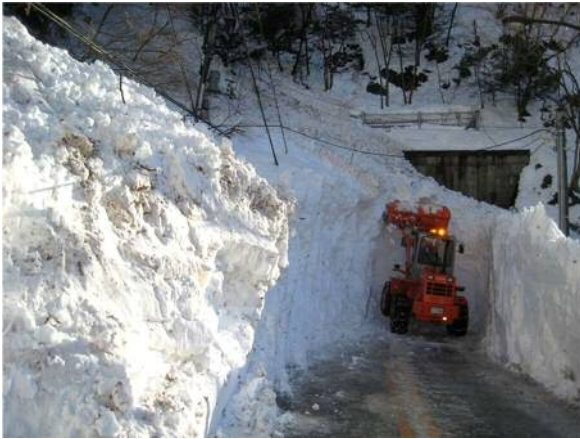
写真-10 坂本トンネルを除雪する契約業者

また、通行止め区域内にいる他の契約業者は、積雪により孤立した状態で除雪作業を行っていたため、奥多摩出張所職員が、契約業者の除雪状況を把握することができなかったが、ラッセル車や大型のペイローダーが無い中で、危険を顧みず必死に除雪していた（写真-10）。

そこで、携帯電話による口頭の状況報告に加え、携帯電話で撮影した写真をその場からメールしてもらうことで視覚的な状況把握を行い、危険な箇所の除雪は中止させるなど二次災害の防止に努めた。

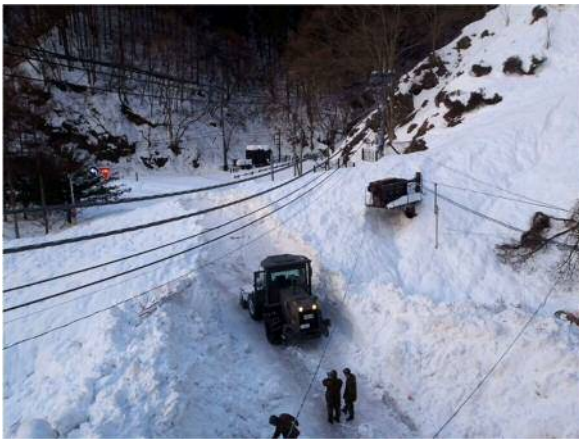
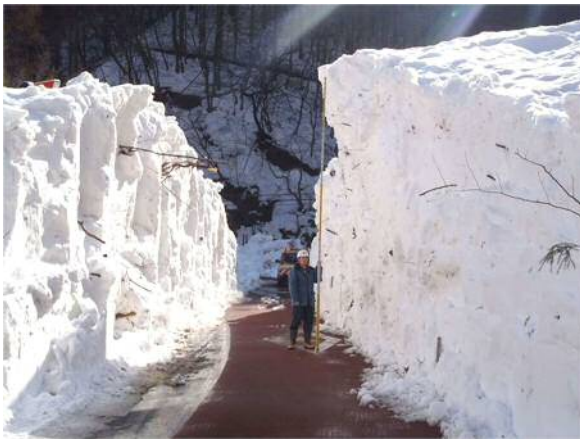
写真-11 大妻代トンネルを除雪する自衛隊

契約業者や自衛隊の尽力により、自衛隊到着から2日後の18日夜、通行止め区間全線の1車線分の除雪が完了し車輛の通行が可能となった（写真-11、12）。

トンネル坑口などの除雪は、積雪量が非常に多いため自衛隊の大型ペイローダーが担当し、自衛隊が1車線分の空間を確保した後の拡幅作業を、契約業者が担当することとし、除雪に全力で取組むよう指示した。（写真-9）

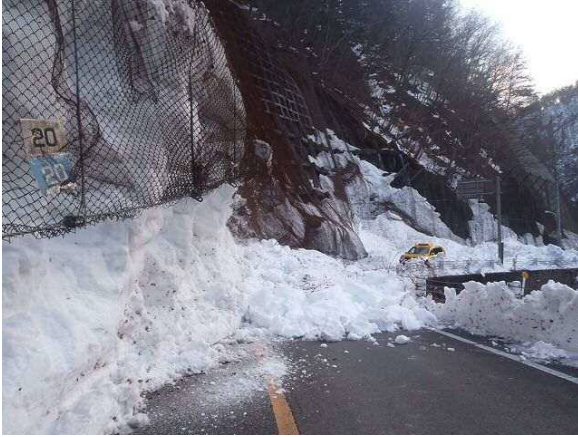
写真-13 除雪後の再雪崩の状況

その後、国道において2車線分の幅員が確保できたが、落石防護ネット裏に堆積した雪や、トンネル坑口に残された斜面上の雪が、気温の上昇とともに再び雪崩を引き起こした(写真-13)。

施した。①雪崩の再発が予測される地点の目視による定点観測。②倒木がある箇所では、道路上の建築限界を確認したうえで交通誘導員を配置し、万一の際には通行止めができる体制。

このような対策を行い、雪崩の再発が低いと判断した3月5日の10時に、通行止めとなっていた国道411号と139号を、19日ぶりに全面交通開放した。

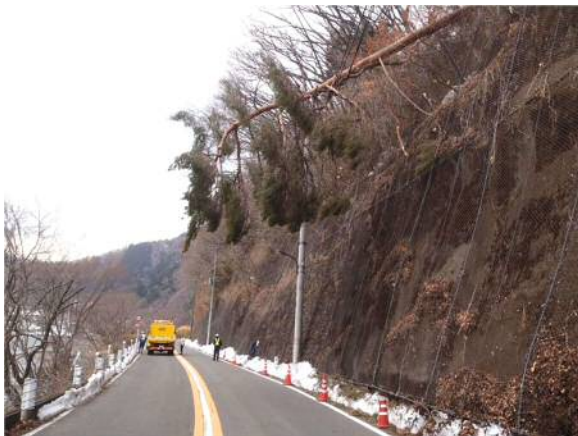
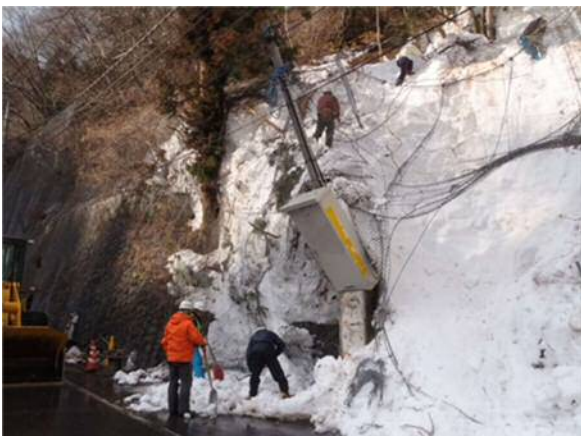
写真-14 倒木状況

また、倒れた木が道路上の電線に引っかかっていたり、下水道ポンプの破損により、汚水が路上に溢水するなど、未だに危険な状態が続いていた(写真-14、15)。

このように通行車輛の安全が確保できない状態では、道路管理者として交通開放することはできない。
