## 6月16日アオコ対策状況

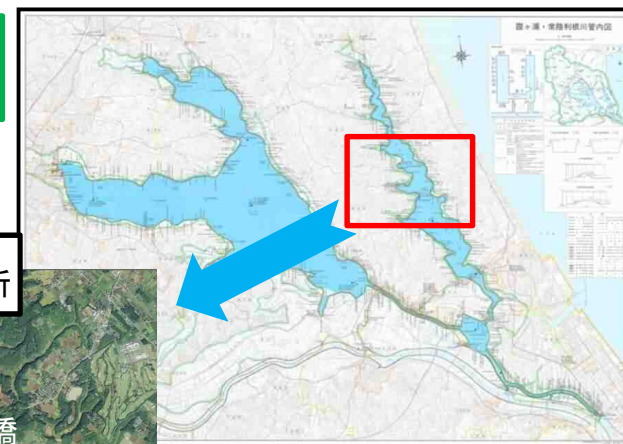
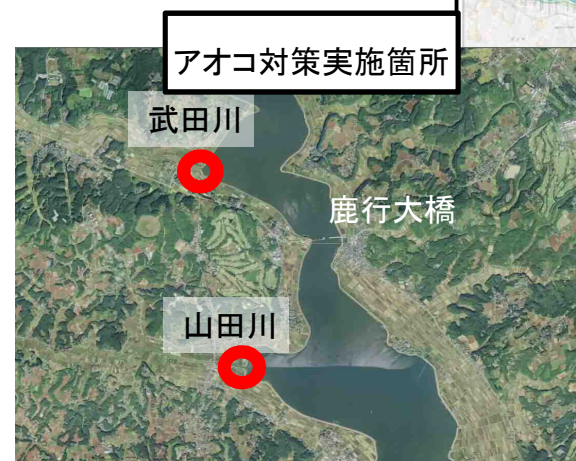
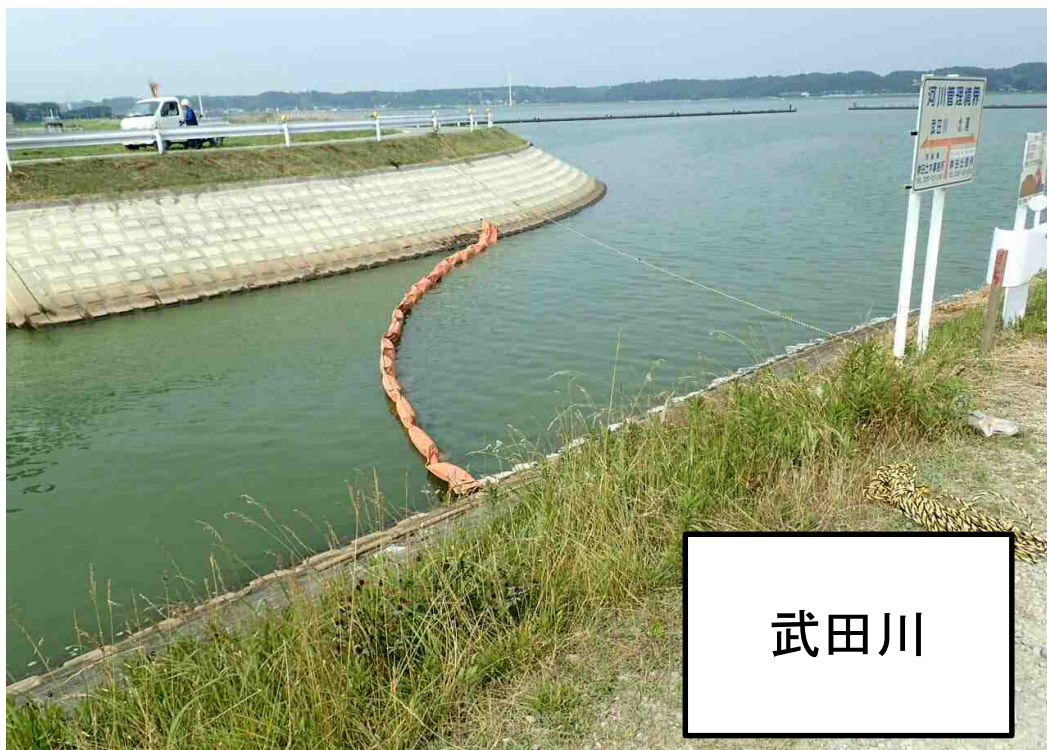
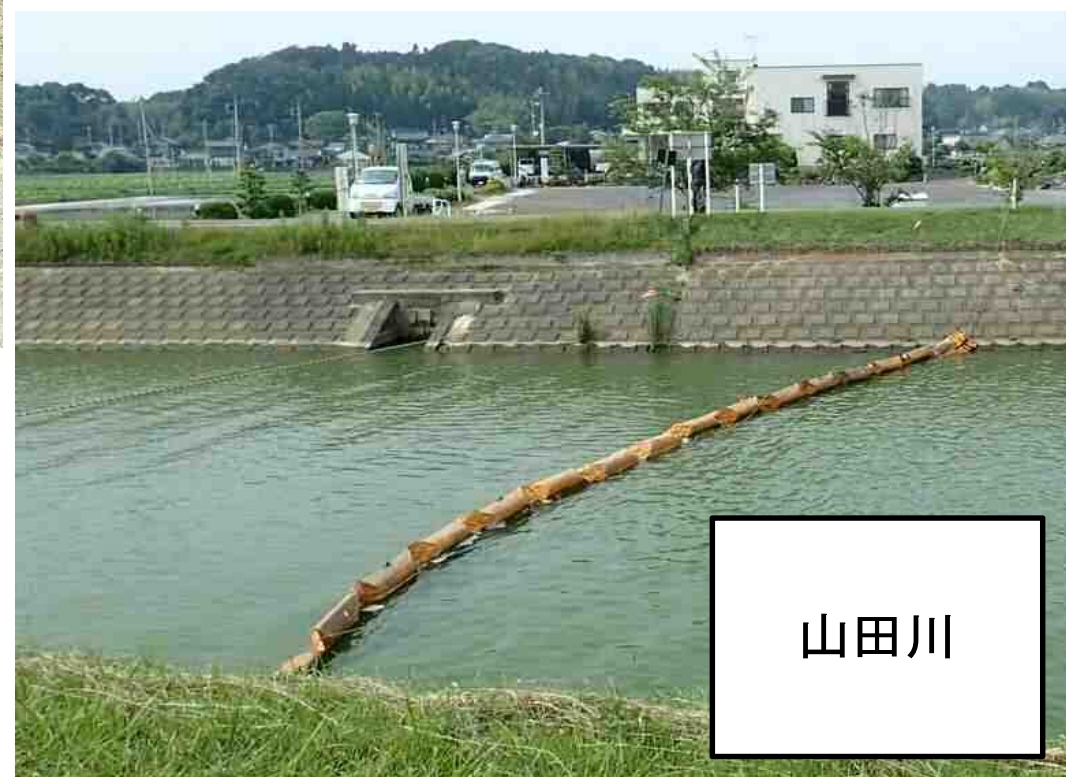
1. 対策箇所: 北浦 武田川及び山田川河口部
2. 発生状況: 南風に乗って、北浦に発生したアオコが武田川河口部付近に集まり、アオコレベルが一時的に上昇しました。
3. 対策内容: 北浦と武田川及び山田川の合流点付近にアオコ  
遡上防止用のフェンスを設置しました。
