## 危険箇所となっていた堤防断面不足箇所で

## 橋梁の架替により流下能力を向上

### けいせいおしあげ あらかわ ～京成押上線荒川橋梁架替事業の概要～

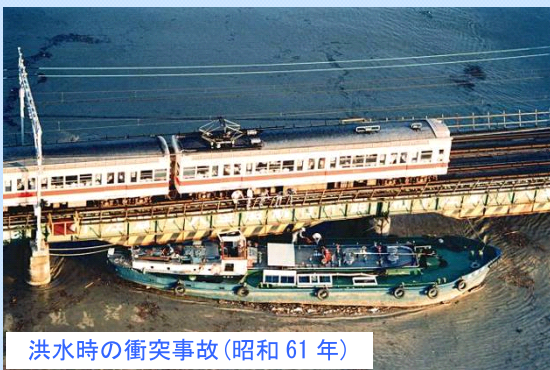
旧京成押上線荒川橋梁は、大正12年11月に架設されたもので、その後、地下水くみ上げ等による地盤沈下の発生や、治水安全度や施設計画等の改訂が行われ堤防は整備されたが、橋梁区間は未改修であり連続堤防としての効果を発現できず、治水上の危険箇所となっていた。

このため、昭和62年より特定構造物改築事業として新橋を架設し旧橋を撤去すると共に、不足していた堤防断面を完成させ河道の流下能力向上を図った。

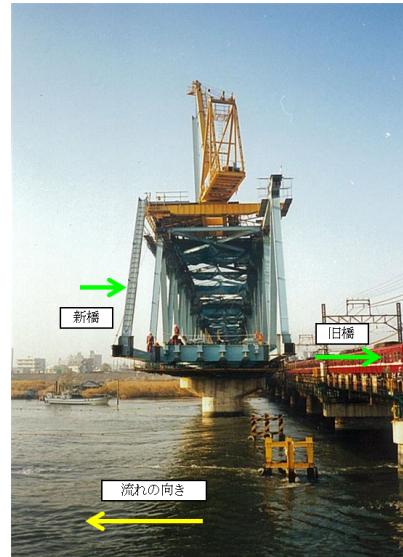
工事延長：押上線曳船～立石間の1,940m。

橋梁を下流側に16m離して建造し、レール面を3.7m嵩上げて設けることで、必要な高さを確保

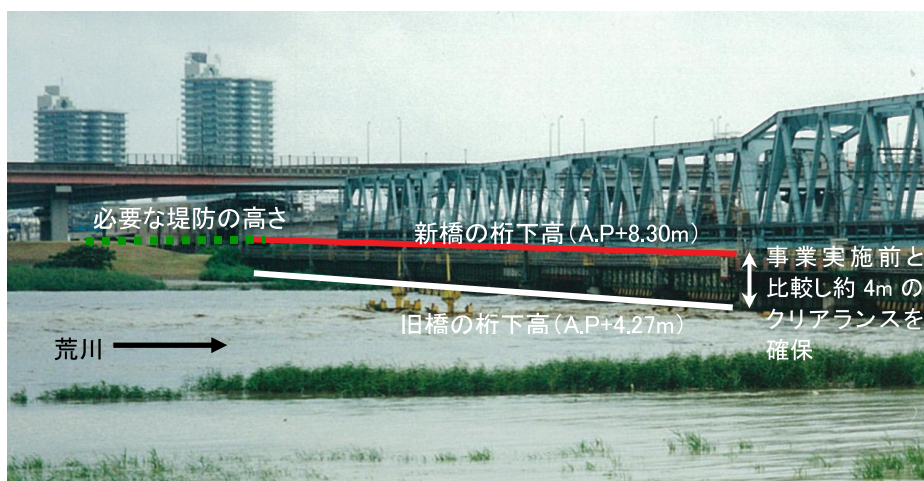
図6 架替え前後の桁下高

事業実施後は、橋桁高がA.P+4.27mからA.P+8.30mに増加し、約4mのクリアランスが確保された。

橋桁が低く、船舶の衝突事故が多数発生していたが、約4mほど桁下クリアランスが増加したこと  
から、平常時の舟運利用などの障害が解消した。
