# 7月31日アオコ対策状況

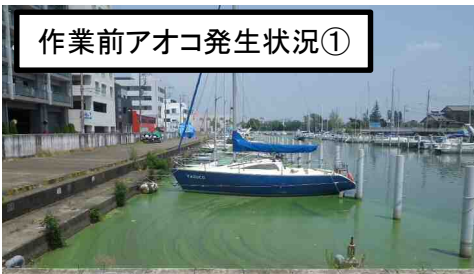
作業前アオコ発生状況①

| 2.発生状況 | 土浦港内レベル3～5のアオコが発生堆積 |

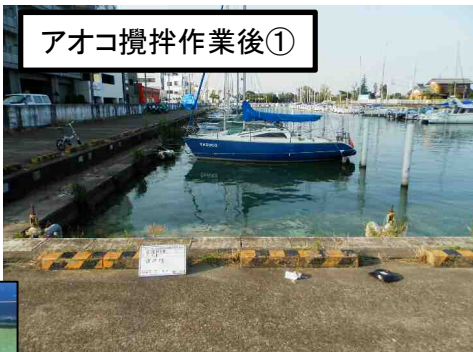
アオコ攪拌作業後①

| 4.対策効果 | 堆積アオコは拡散したが、港内のアオコレベルが3であり、太陽光により容易に浮上する。風向により、湖内のアオコが港内に入り込んでいる。 |

| 3.対策内容 | 作業船2隻にて攪拌作業 |

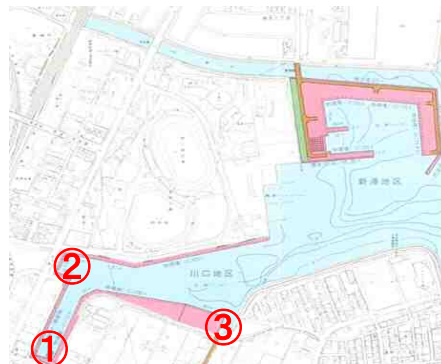
作業船によるアオコ攪拌作業

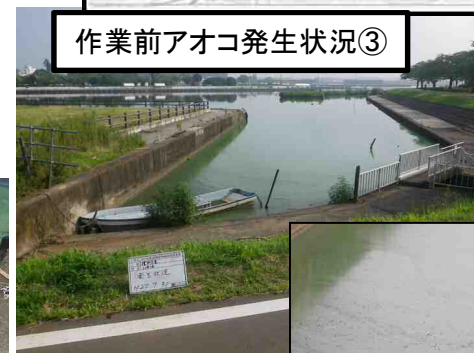
作業前アオコ発生状況③

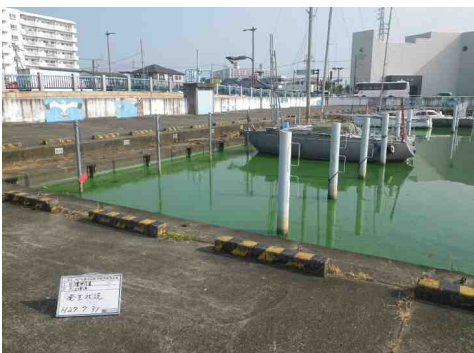
作業前アオコ発生状況②

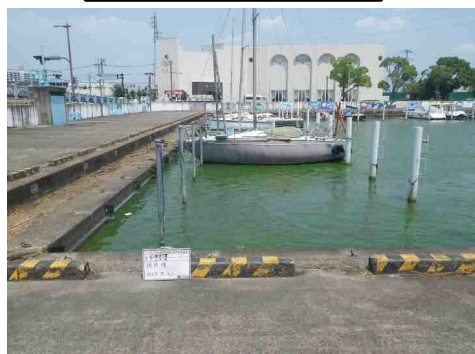
アオコ攪拌作業後②

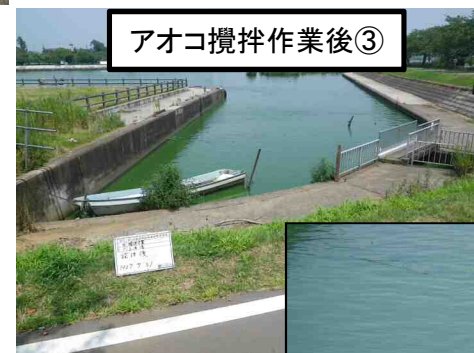
アオコ攪拌作業後③
