# 平成27年7月 台風11号による出水概要

1. 気象概要
2. 出水概要
3. 事務所の体制、各種警報発表状況
4. 排水機場稼働状況
5. 被災状況
6. その他

国土交通省 関東地方整備局  
渡良瀬川河川事務所

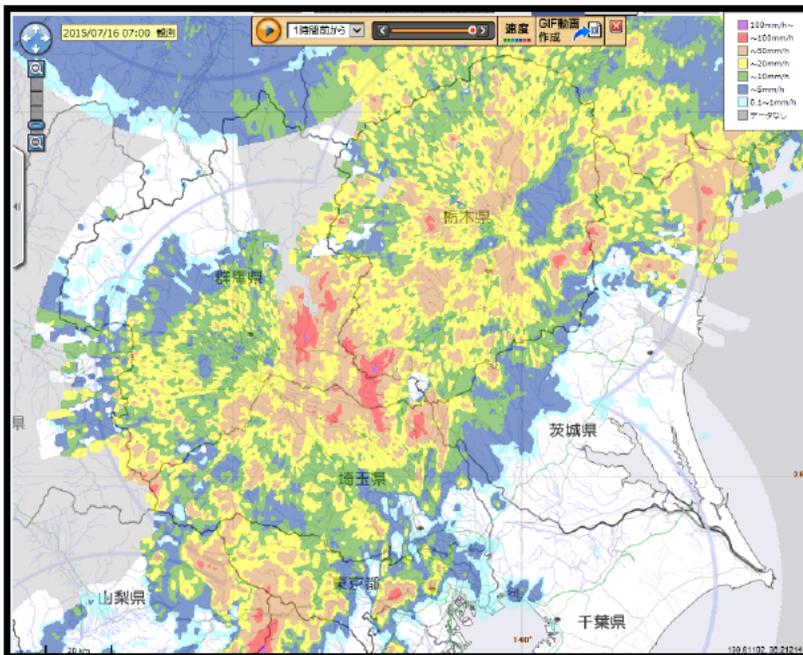
XバンドMPレーダー  
7月16日 7:00観測

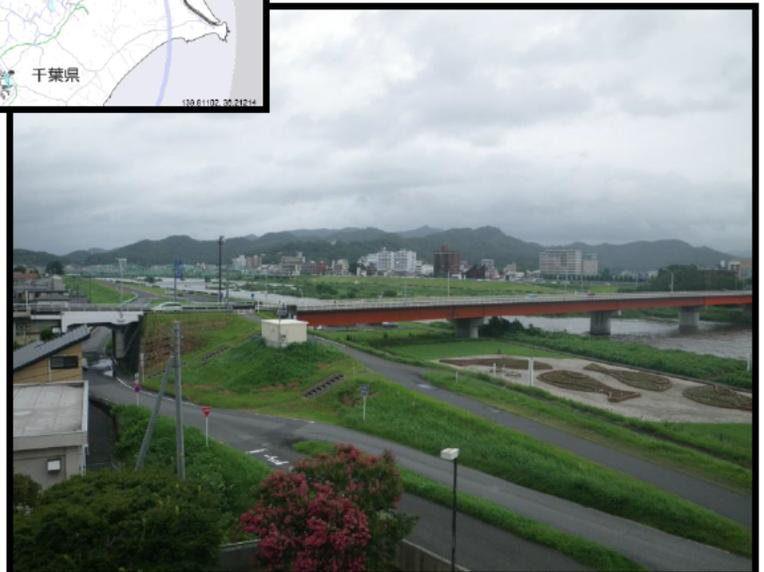
平成27年7月17日7時20分頃  
渡良瀬川河川事務所より撮影  
奥は中橋、手前は田中橋。

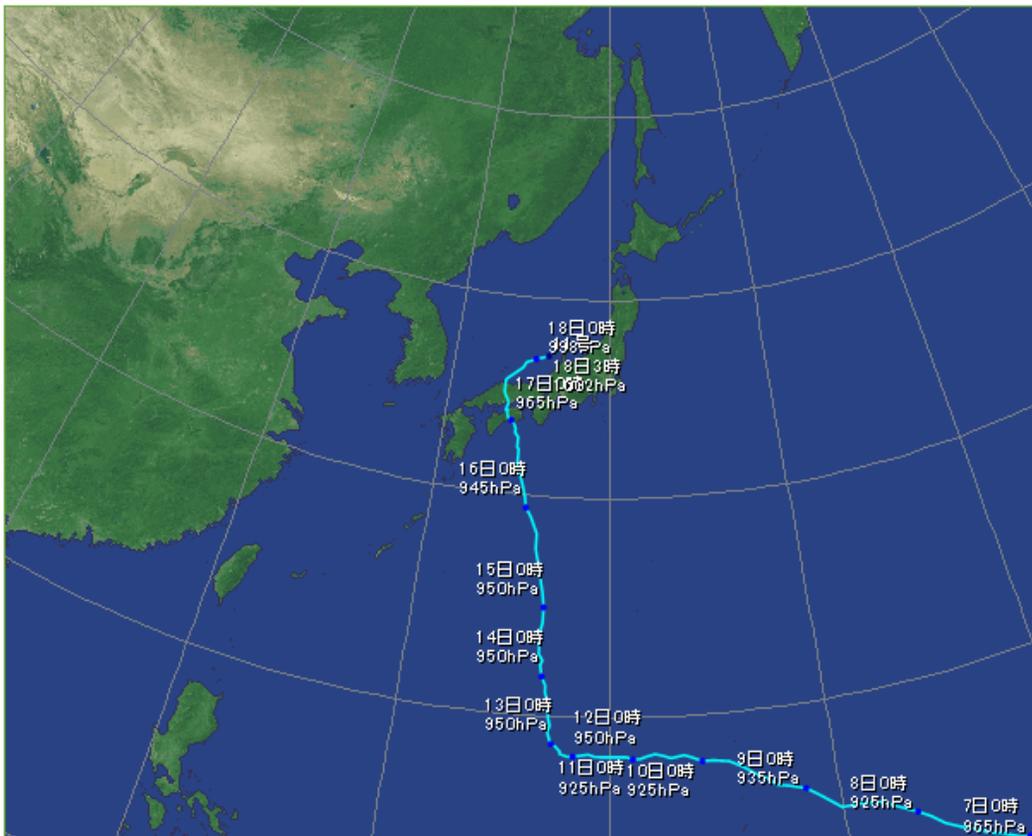
台風第11号の経路図 日本気象協会資料より

台風第11号は、平成27年7月4日3時にマーシャル諸島近海で発生した。この台風は、西よりに進み、7月10日にはマリアナ諸島で中心気圧925hPa、中心付近の最大風速が50m/sと非常に強い勢力まで発達した。12日には進路を北よりに変えて日本の南を北上し、16日23時頃には強い勢力で高知県室戸市付近に上陸した。この時の中心気圧は960hPa、最大風速は35m/sだった。その後、台風は17日6時過ぎに岡山県倉敷市付近に上陸し、中国地方を北上した。17日の午後には日本海に進んで進路を北東に変え、18日3時には熱帯低気圧に変わった。

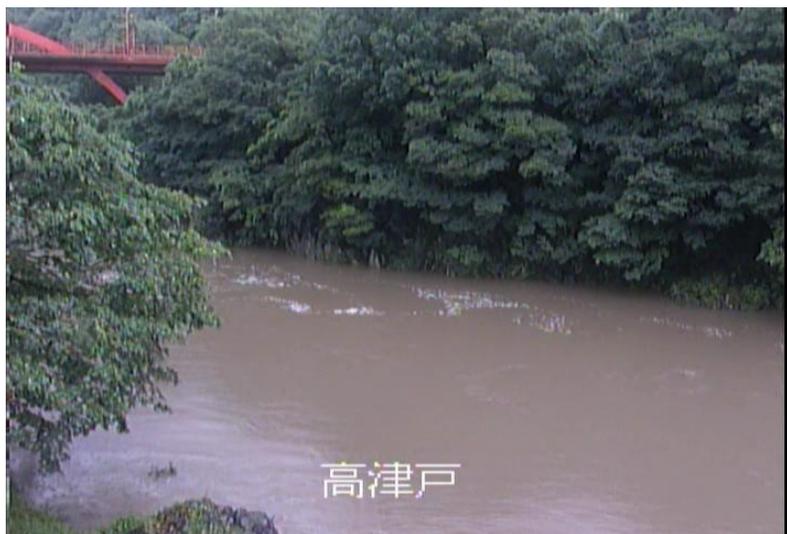
高津戸水位観測所直上流付近

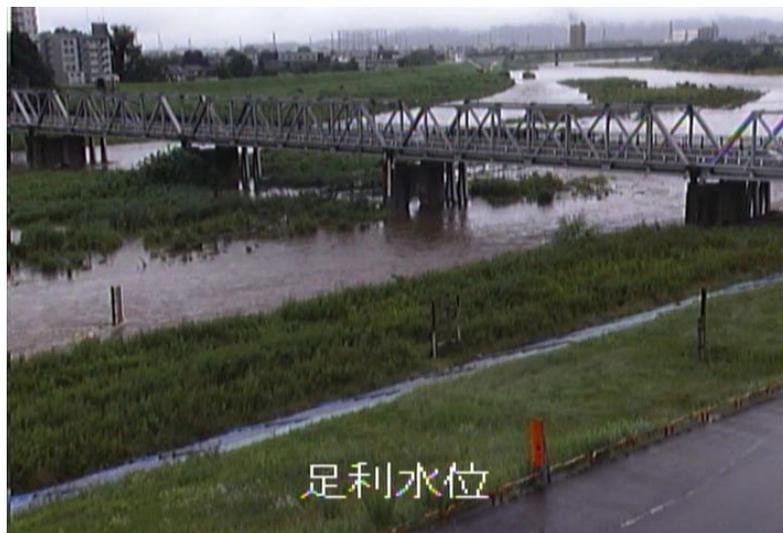
足利水位観測所

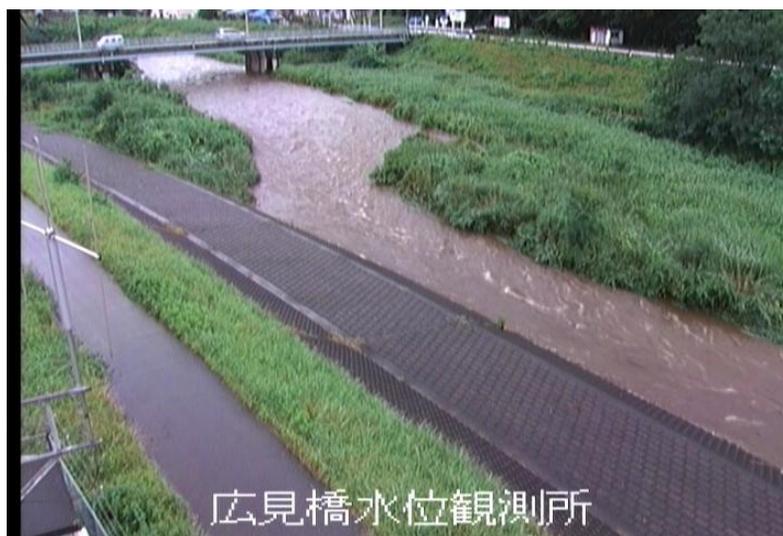
広見橋水位観測所

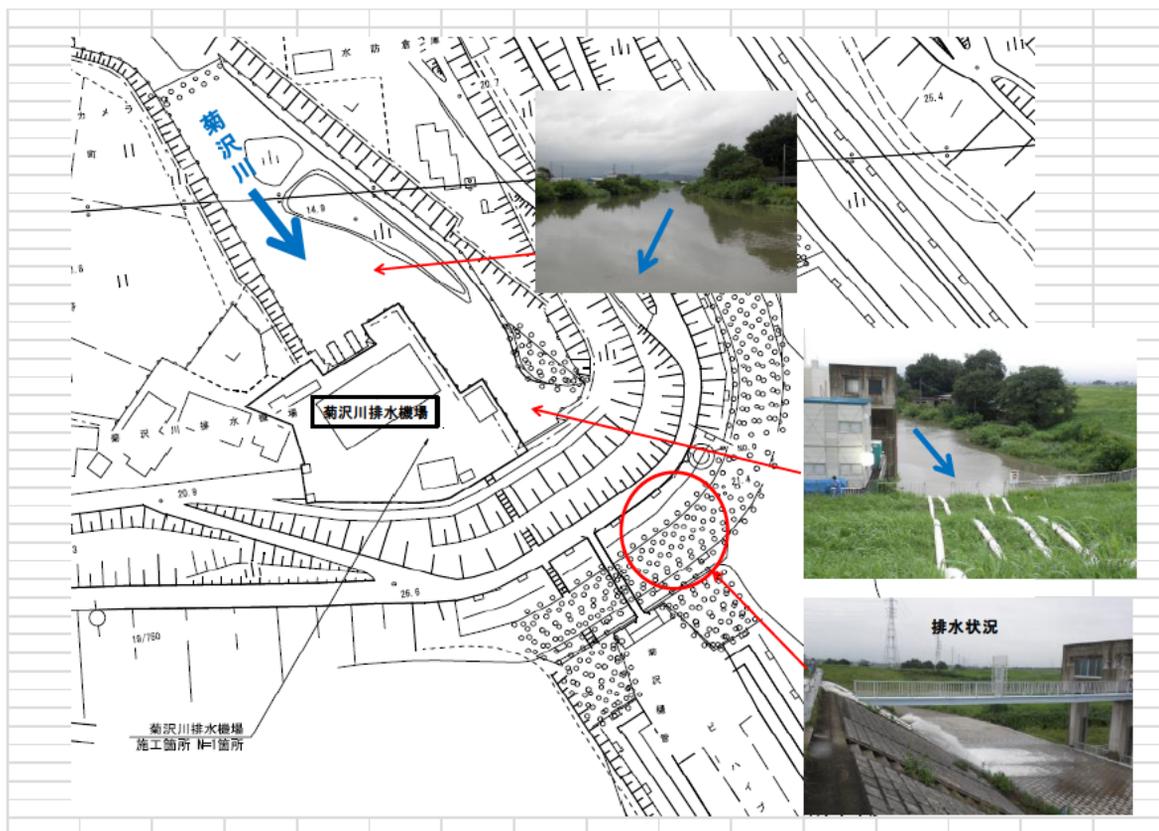
菊沢川排水機場の排水を補助する為、排水ポンプ車2台を派遣しました。

派遣機械：排水ポンプ車2台 (0.5m<sup>3</sup>/s / 1台)

運転時間：7月16日 15:15～ 7月17日 5:00
