## 生態系モニタリング専門委員会の活動

# 活動報告

## 1. 平成27年度のモニタリング速報（概要）

## 2. これまでのモニタリング結果のとりまとめについて

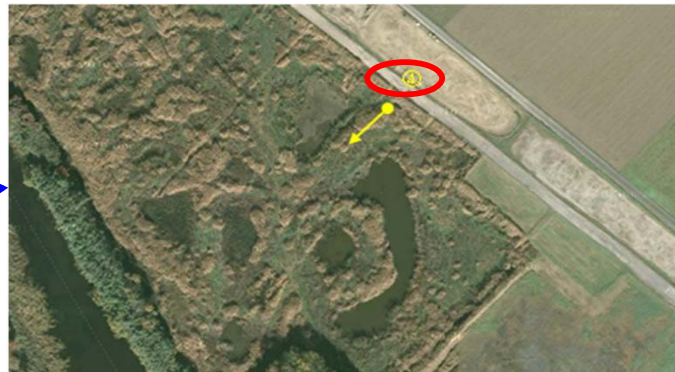
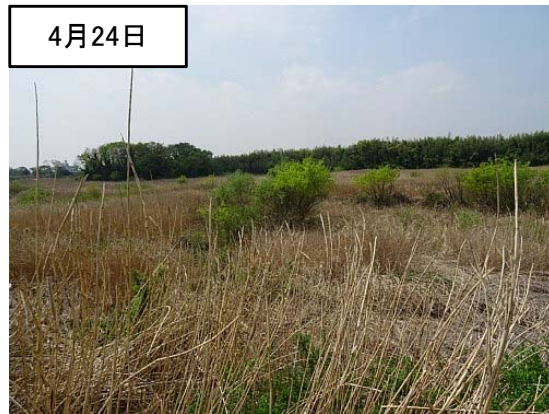
特定の場所の例 : 上池・湿地

H27.5の結果 湿地が維持されている。

ヤナギ類がこれまでどおり湿地沿いに分布している。

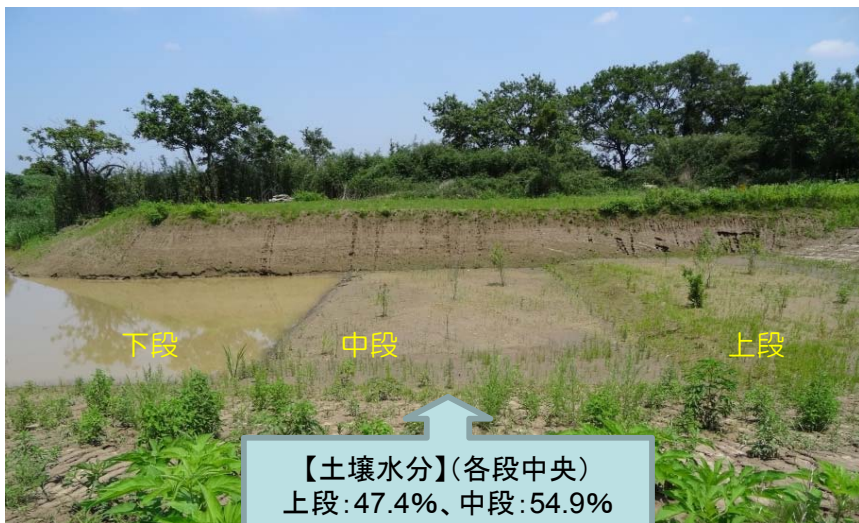
6月23日

【土壌水分】(各段中央)  
上段：47.4%、中段：54.9%  
下段：冠水のため計測無し

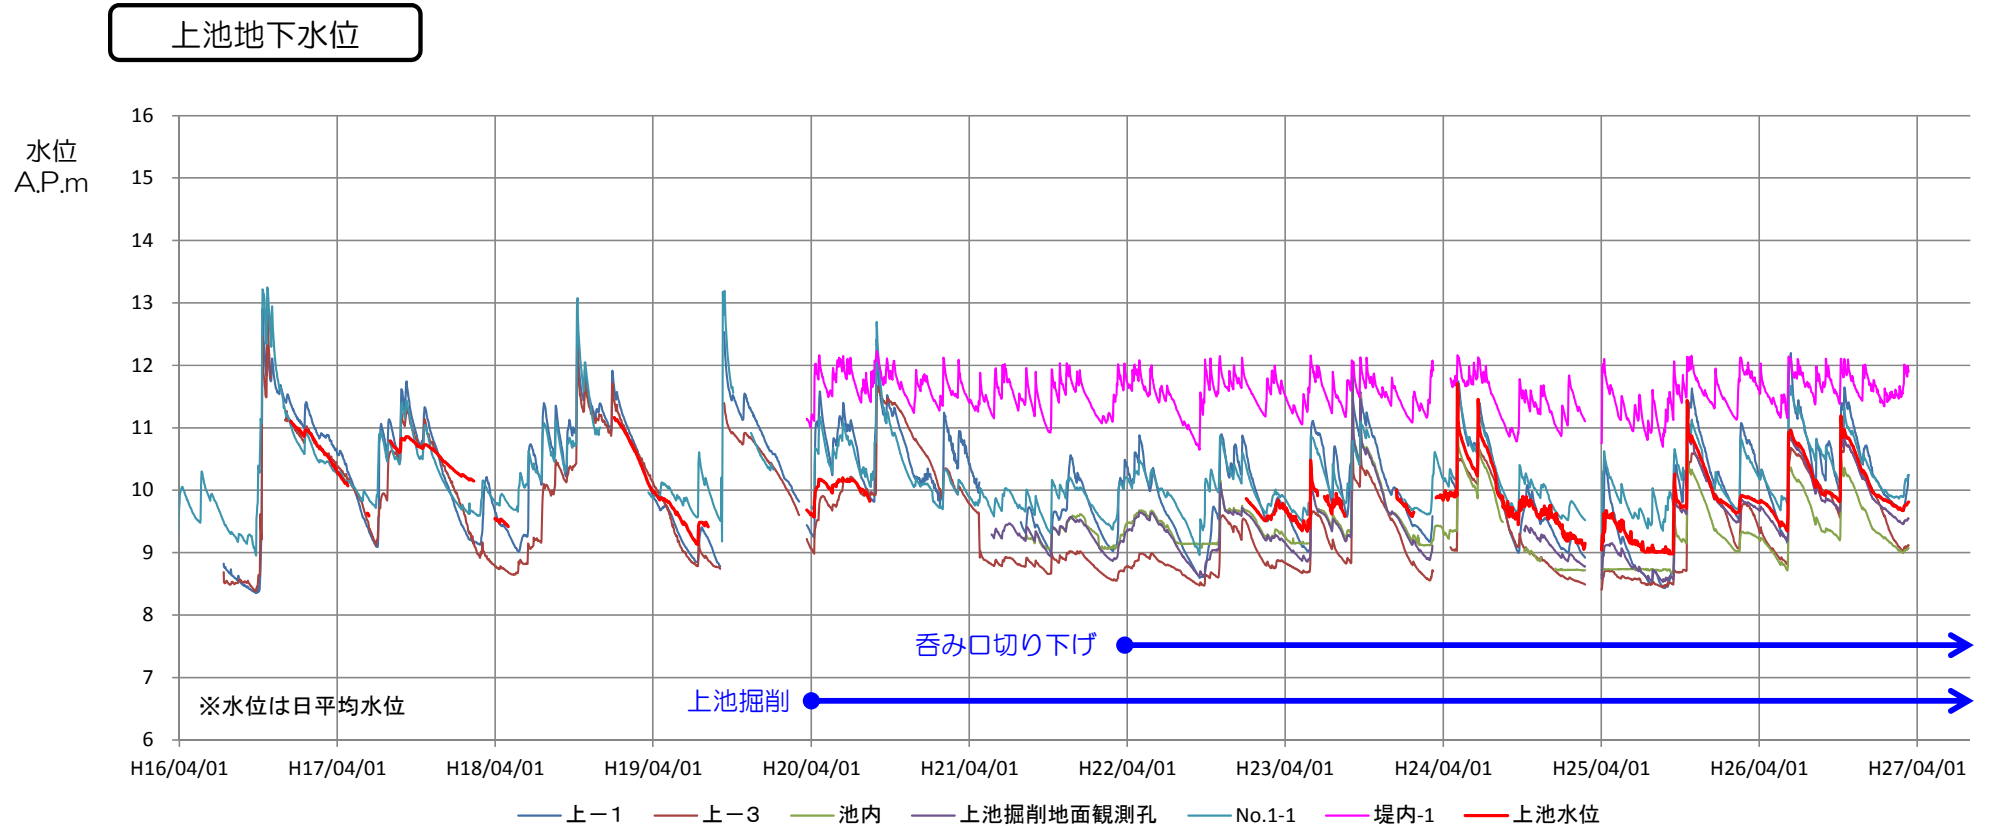
### ③その他の地下水位の状況 (上池)

○その他の地下水位の状況をも、低下、上昇の傾向はみられない。
