平成27年9月12日(土)22時
国土交通省 関東地方整備局

**台風17号及び18号に伴う降雨による災害への対応について
【第4報】**

応急復旧工事の進捗状況について

鬼怒川堤防調査委員会を設置します。

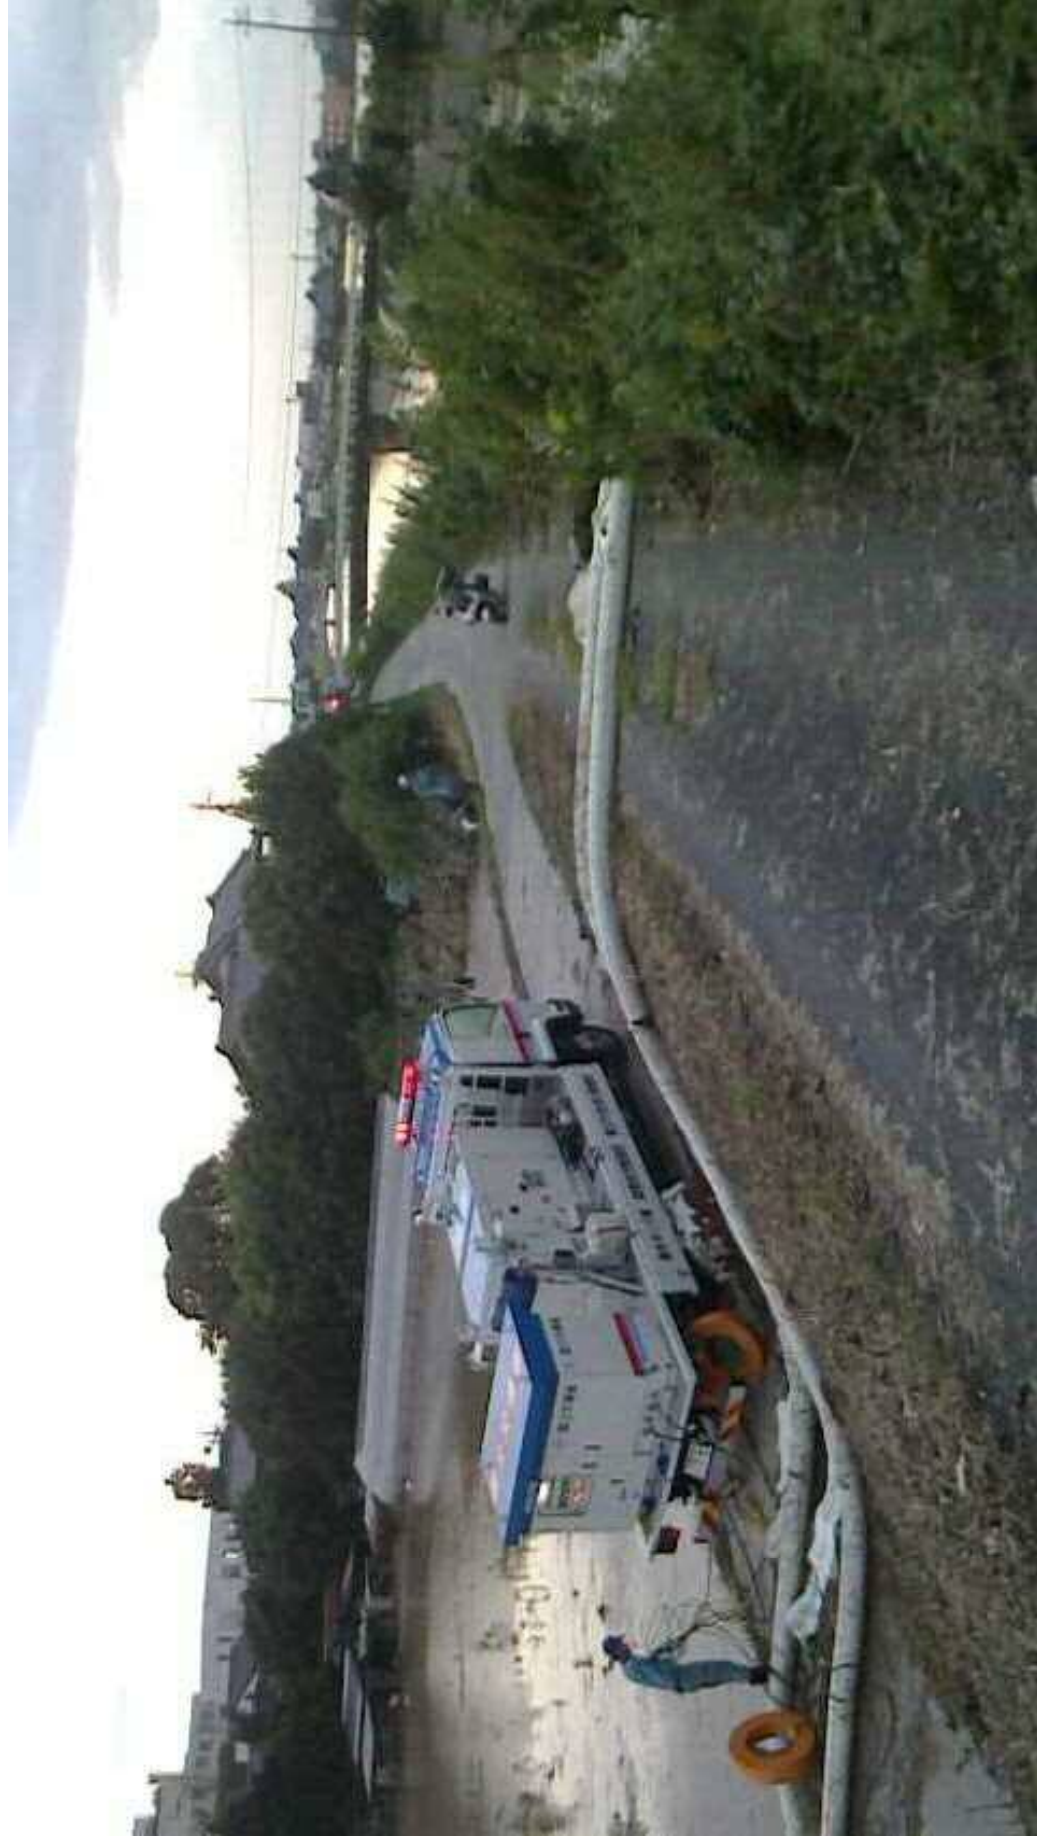
排水ポンプ車稼働状況(9月12日撮影)

配置場所		排水ポンプ車 (排水能力×台数)	備考
明橋周辺	鬼怒川左岸11.5k付近 茨城県常総市水海道橋本町 豊水橋左岸上流	30m ³ /分 × 10台 60m ³ /分 × 1台	9月11日 7:40から稼働開始
八間堀樋管	小貝川右岸22.6k天端 茨城県常総市新井木町 大和橋右岸下流	30m ³ /分 × 3台	9月11日 14:00から稼働開始
新井木樋管	小貝川右岸23.0k天端 茨城県常総市新井木町 大和橋右岸下流	30m ³ /分 × 14台 60m ³ /分 × 3台	9月11日 13:10から稼働開始
喜兵衛脇樋管	小貝川右岸30.1k天端 茨城県常総市川崎町 平和橋右岸下流	30m ³ /分 × 3台	9月11日 14:00から稼働開始
川又機場付近	小貝川右岸21.5k天端 茨城県常総市水海道川又町 伊奈橋上流	30m ³ /分 × 2台	9月12日 11:00から稼働開始
古瀬樋管付近	小貝川右岸20.5k天端 茨城県常総市水海道川又町 伊奈橋上流	30m ³ /分 × 2台	9月12日 11:00から稼働開始
四ヶ字機場付近	小貝川右岸19.5k天端 茨城県常総市 つくばみらい市境付近	30m ³ /分 × 2台	9月12日 11:00から稼働開始
排水ポンプ車台数		40

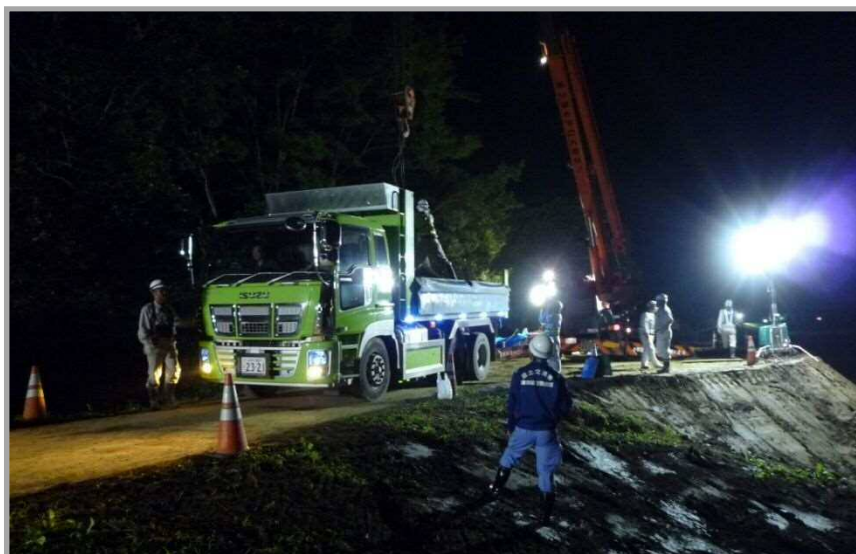
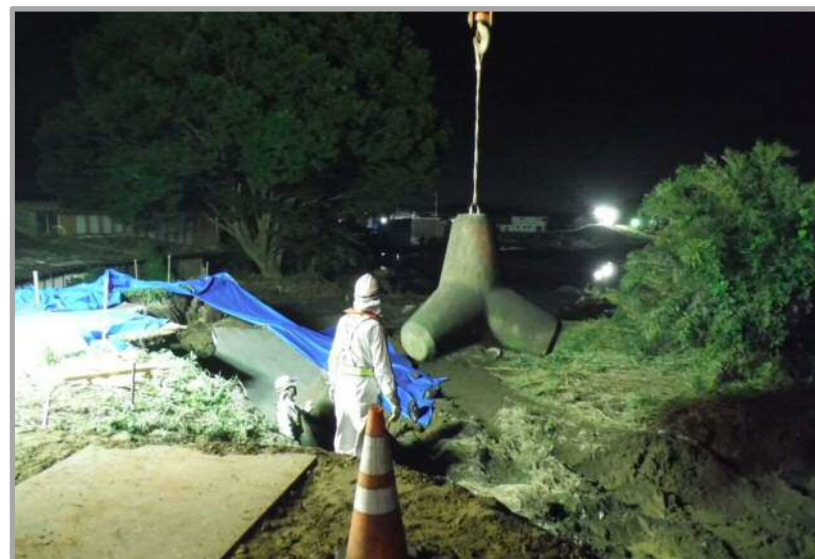
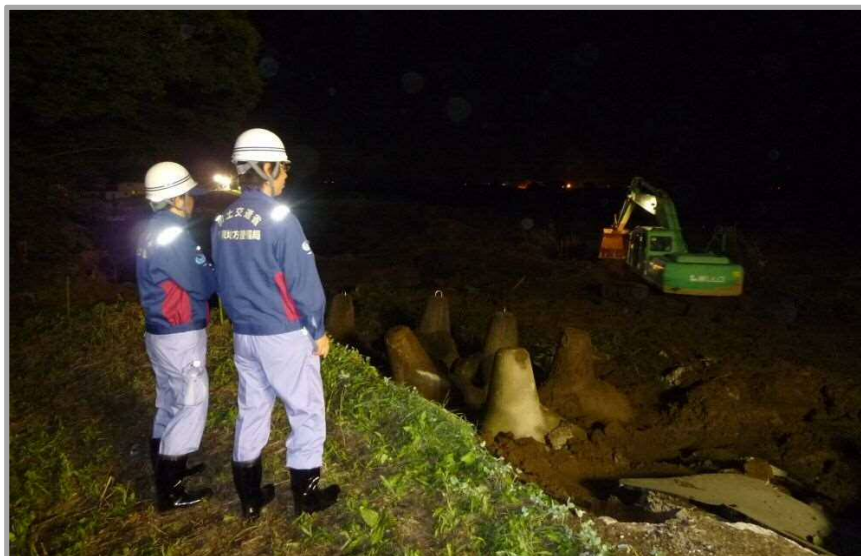
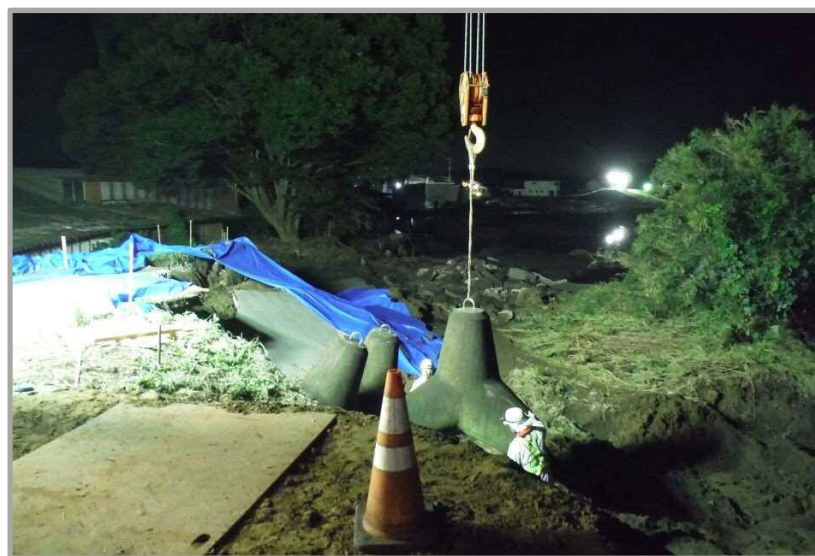
■ 応急復旧状況(根固めブロック投入)(茨城県常総市三坂町地先)
22:00より値固めブロックの投入開始

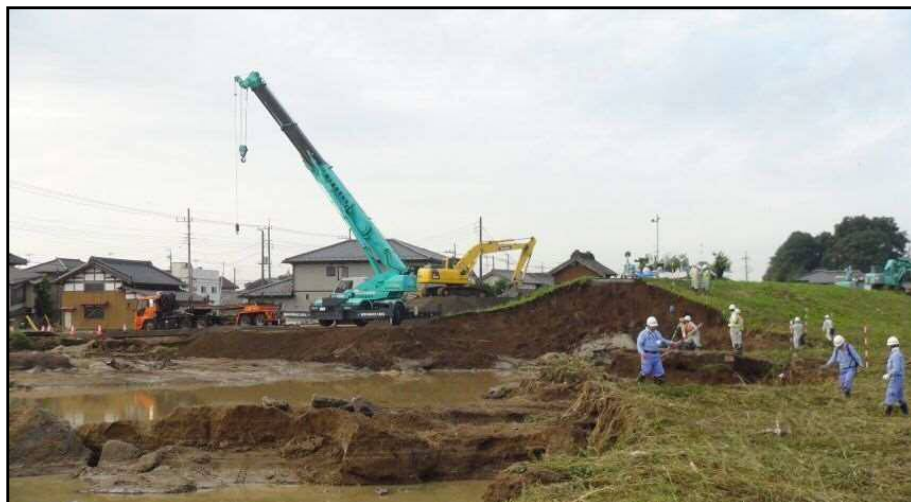
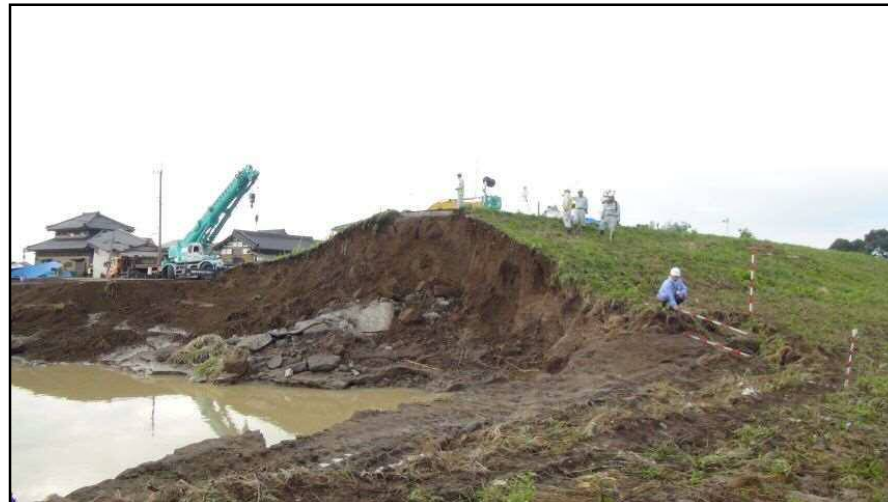
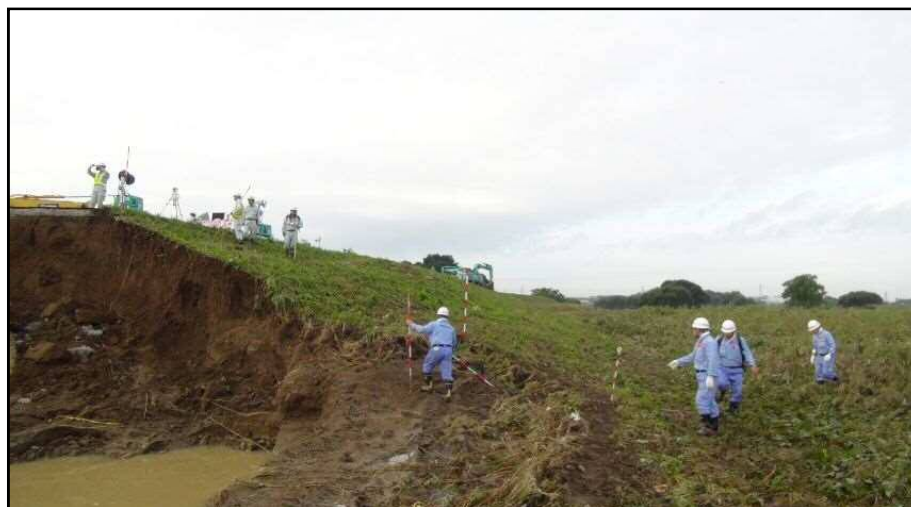
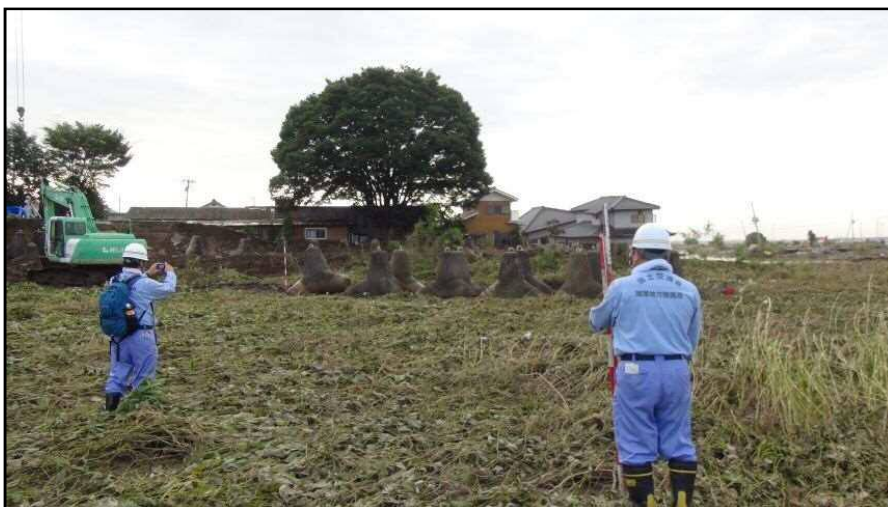
■ 応急復旧状況(現地測量)(茨城県常総市三坂町地先)
