## 台風17号及び18号による出水状況報告

平成27年9月15日7:00現在河川班

# 応急復旧工事の進捗状況について

# 台風18号の大雨による日光市芹沢地区における土石流災害

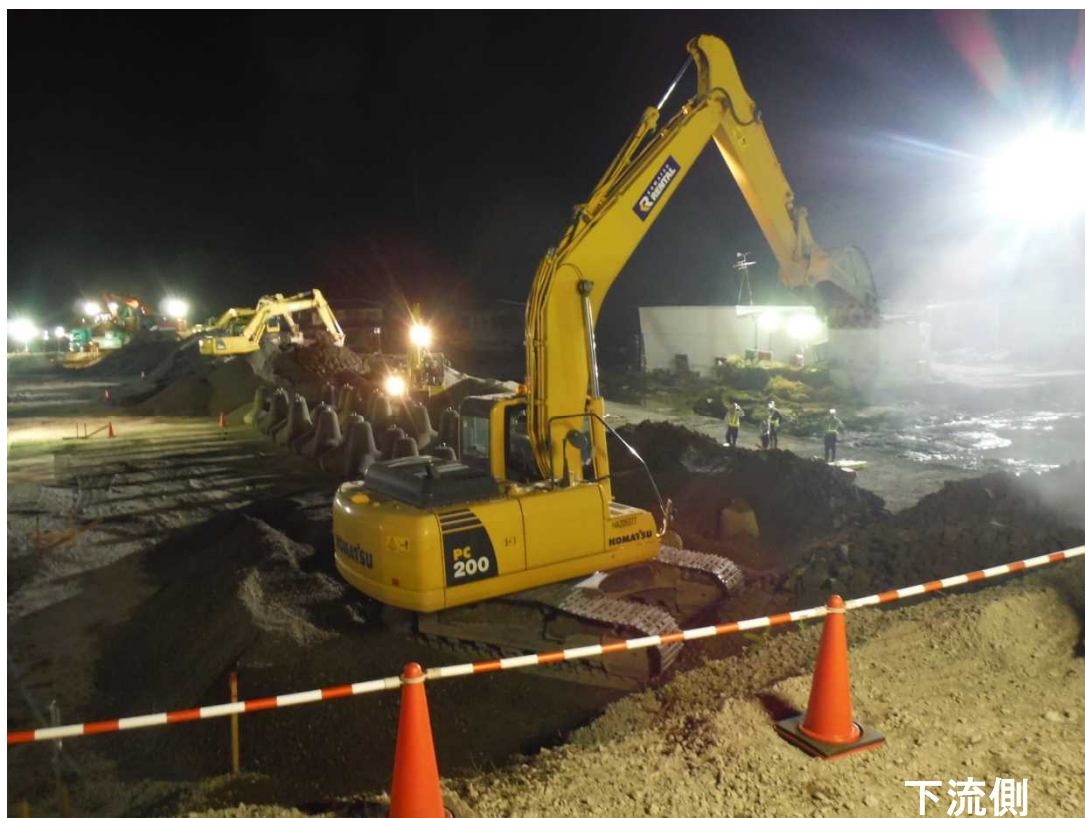
応急復旧工事実施状況（9月14日 22時頃）

下流側

根固ブロック、石材等(割栗石)の投入

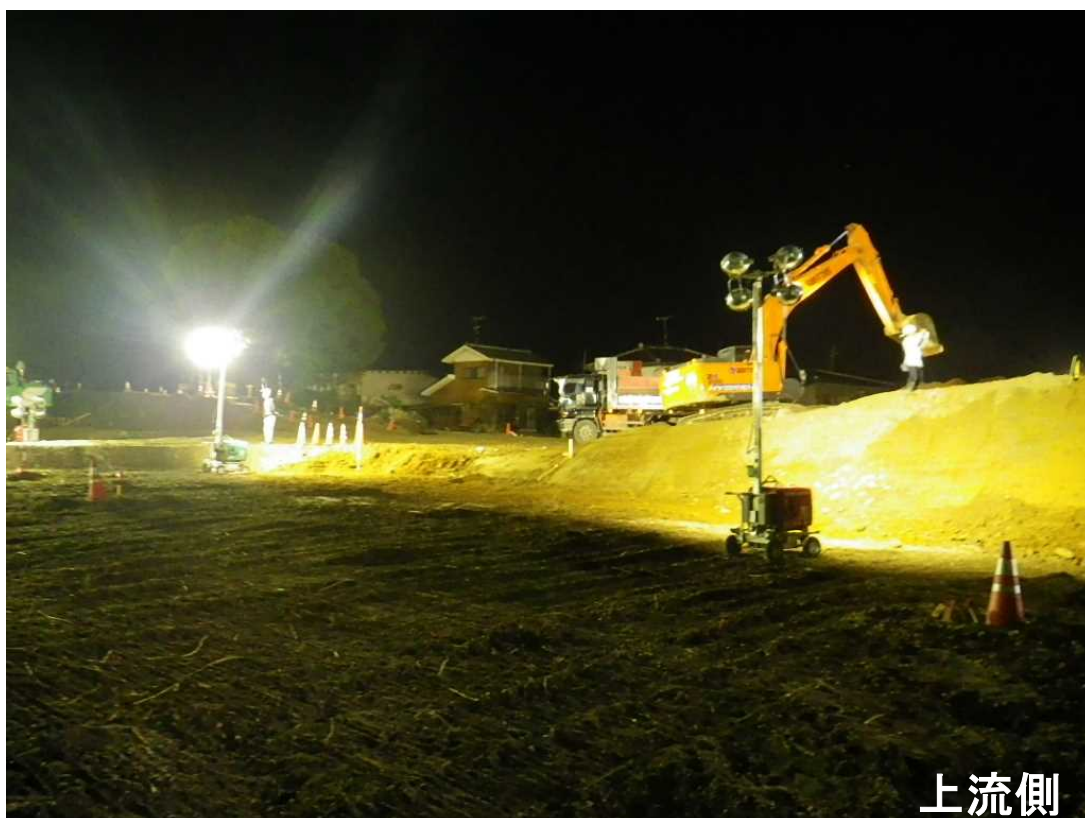
応急復旧工事実施状況（9月15日 4時頃）

上流側

石材等(割栗石)の投入
