平成27年9月16日(水)
国土交通省 関東地方整備局
河 川 部
下 館 河 川 事 務 所

鬼怒川左岸 21k 付近の堤防決壊箇所が 元の高さでつながりました【第2報】

応急復旧工事の進捗状況について

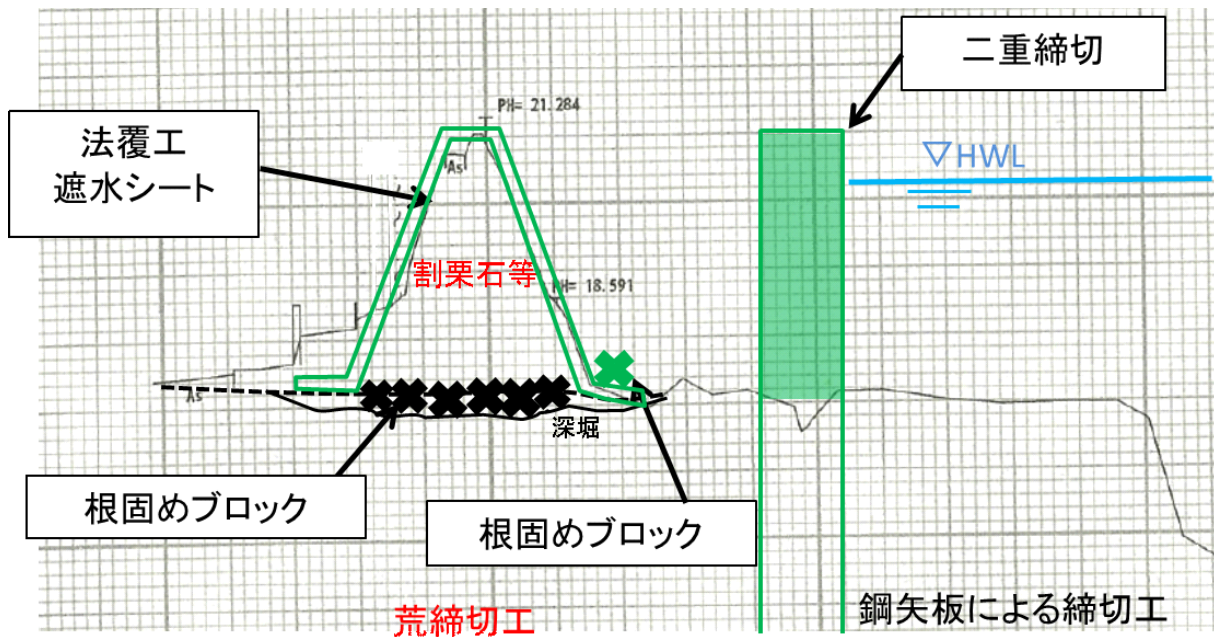
概略図

● 9月16日5時荒締切工のうち盛土部分が完了。引き続き、24時間体制で護岸工及び締切工を施工予定。

退避場・作業ヤード造成 完了（9月10日着手～9月11日完了）

荒締切工 66.7%（9月11日着手）
※着手より荒締切工までを1週間程度で完了予定

鋼矢板による締切工 0.0%（未着手）
※荒締切工完了より1週間程度で完了予定

引き続き護岸工を行うとともに、前面に鋼矢板による締切工で補強をします。

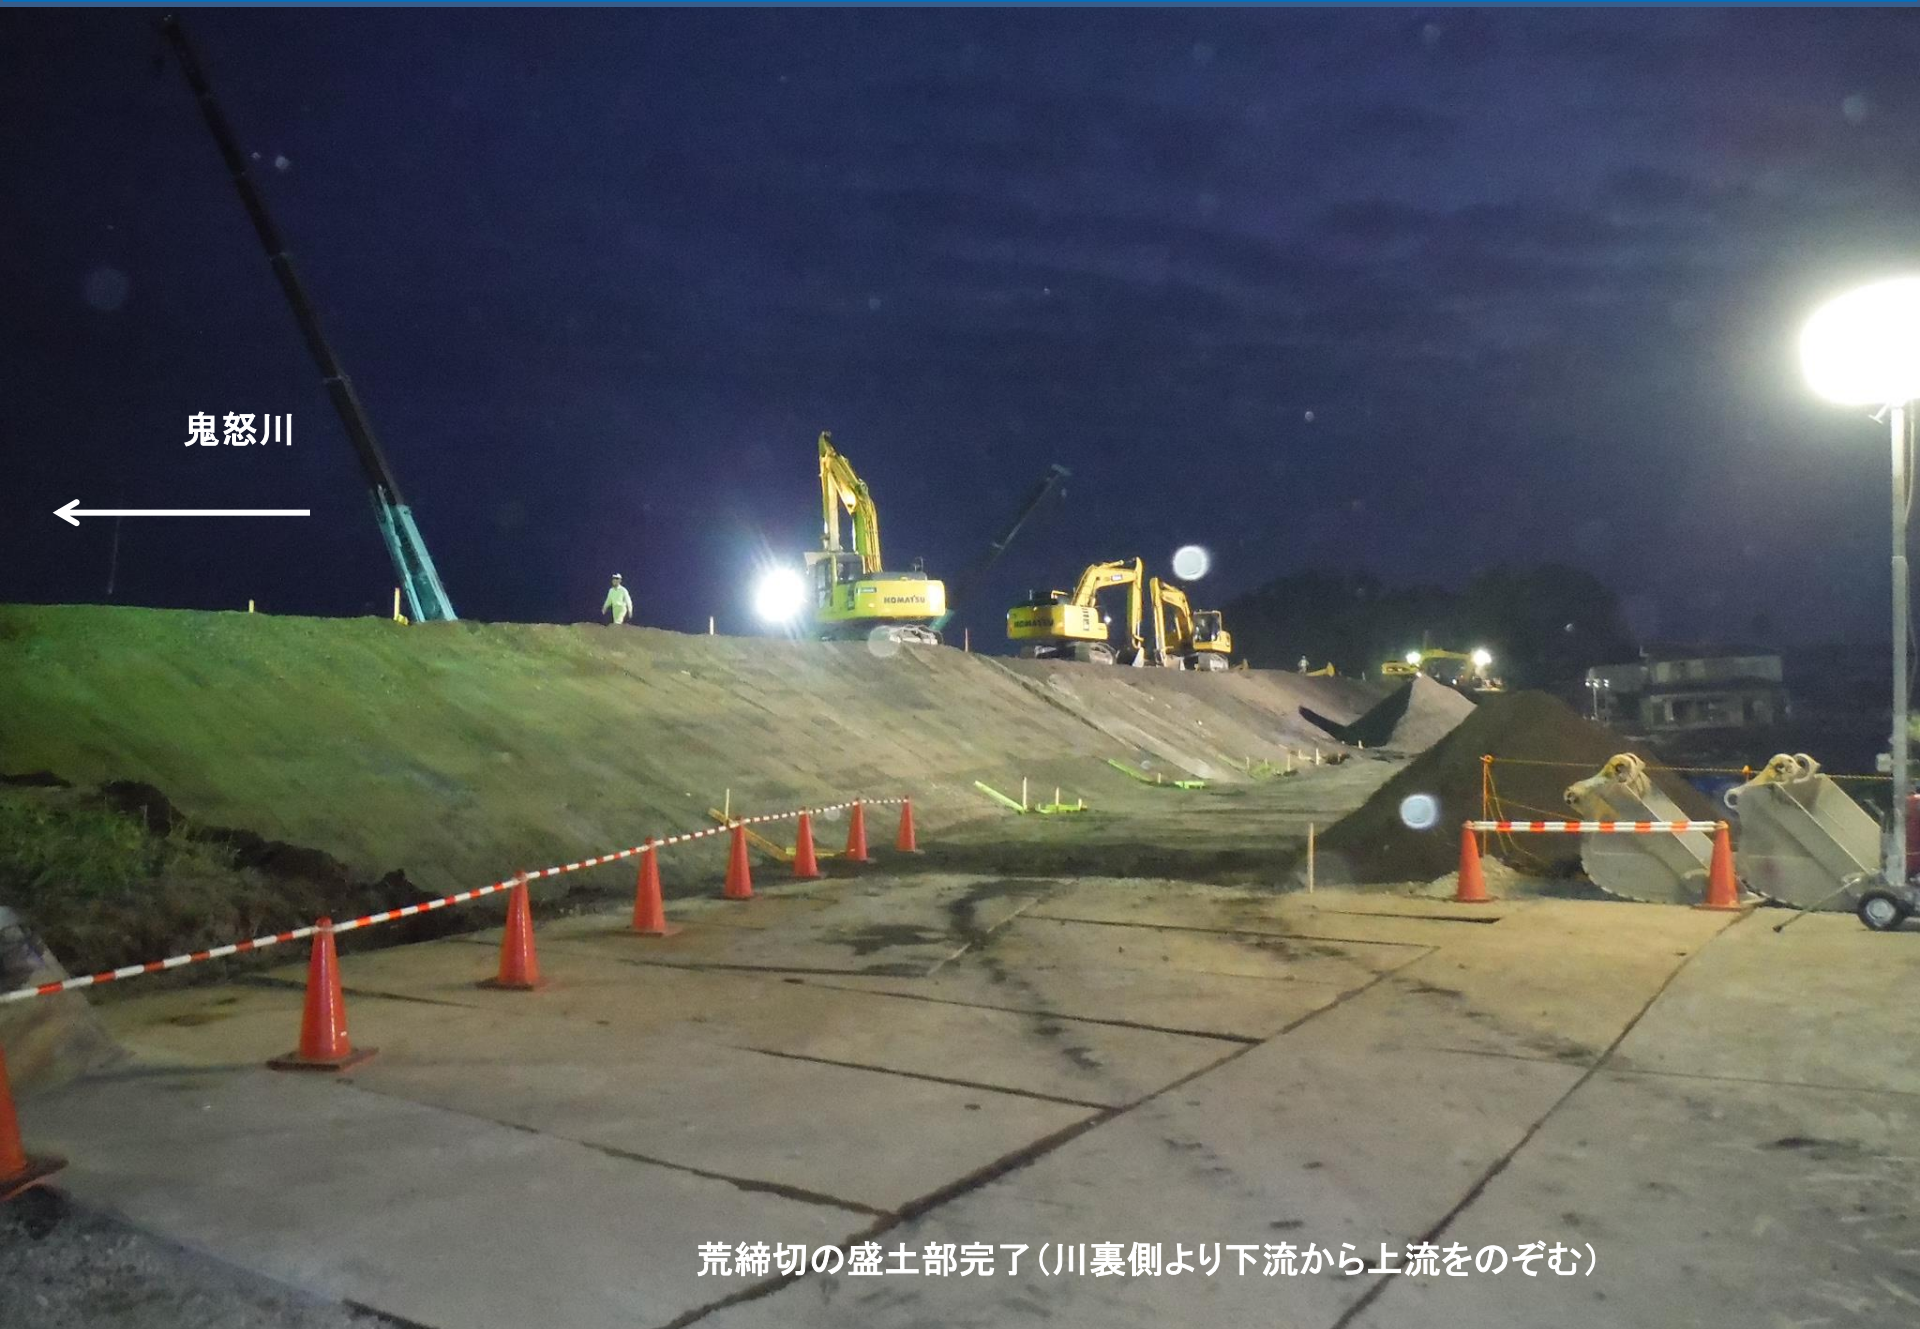
応急復旧工事実施状況（9月16日 5時頃）

利根川水系 鬼怒川 左岸 21k 付近で実施していた応急復旧工事については、11日より着手していた荒締切工のうち、盛土部分が完了し、決壊箇所が9月16日5時につながりました。

荒締切の盛土部完了（川裏側より下流から上流をのぞむ）
