平成27年9月関東・東北豪雨による出水状況報告

平成27年9月20日15:00現在

応急復旧工事の進捗状況について

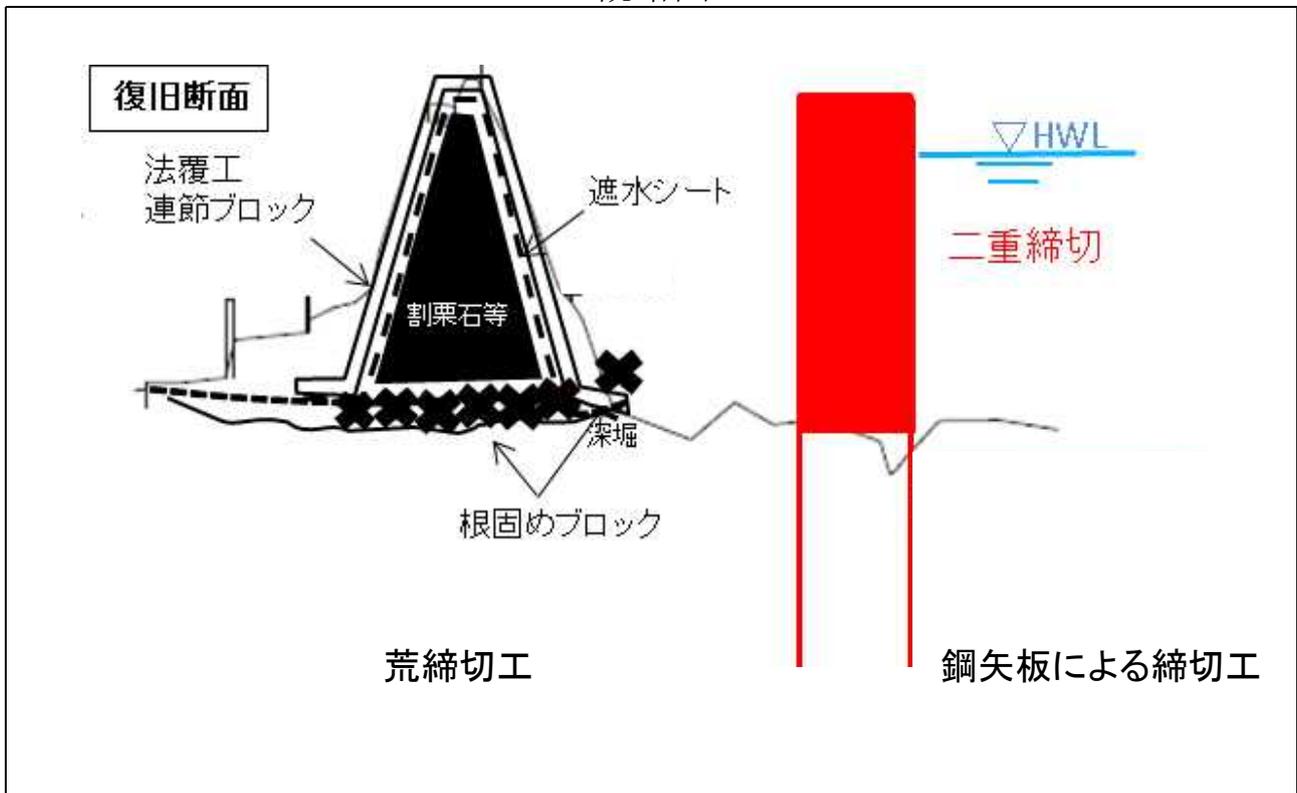
概略図

- 決壊した堤防については、24時間体制で応急復旧工事を実施。
16日に、仮堤防が完成。
- 鋼矢板打設を9月18日15時30分より着手。
- 現在、護岸や矢板による補強工事を進めており、来週中に応急復旧を全て完了する予定。
- 進捗率（9月20日 15時現在）
 - 退避場・作業ヤード造成 完了（9月10日着手～9月11日完了）
 - 荒締切工 完了（9月11日着手）
※16日に仮堤防が完成
 - 鋼矢板による締切工 18.0%（9月18日着手）
※着手より鋼矢による締切工までを1週間程度で完了予定

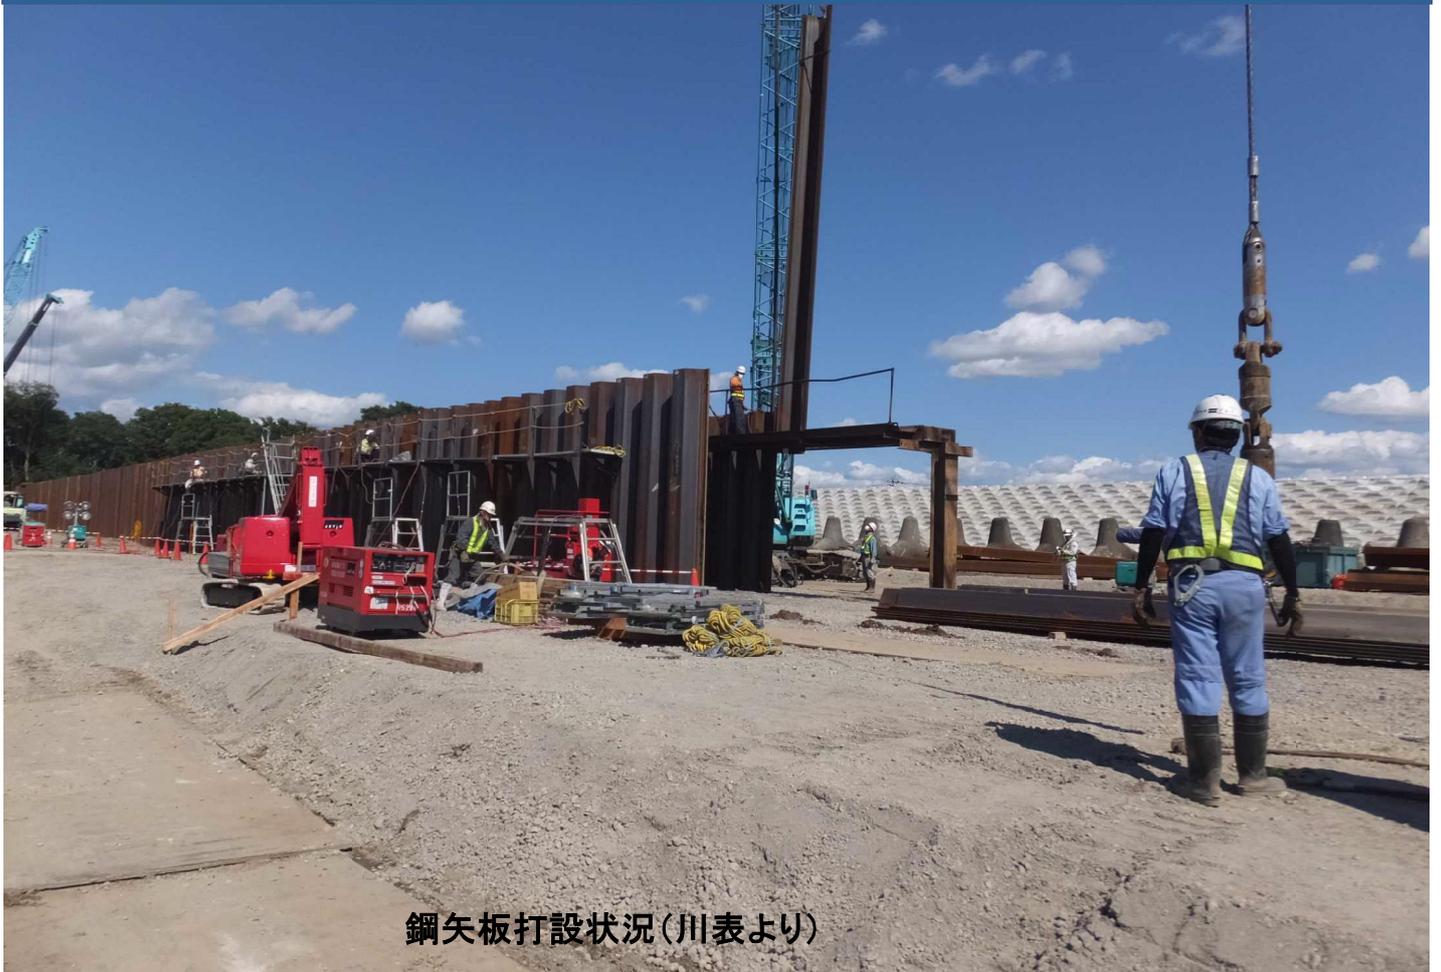
応急復旧工事実施状況（9月20日 14時00分頃）

鋼矢板打設状況(川表より)

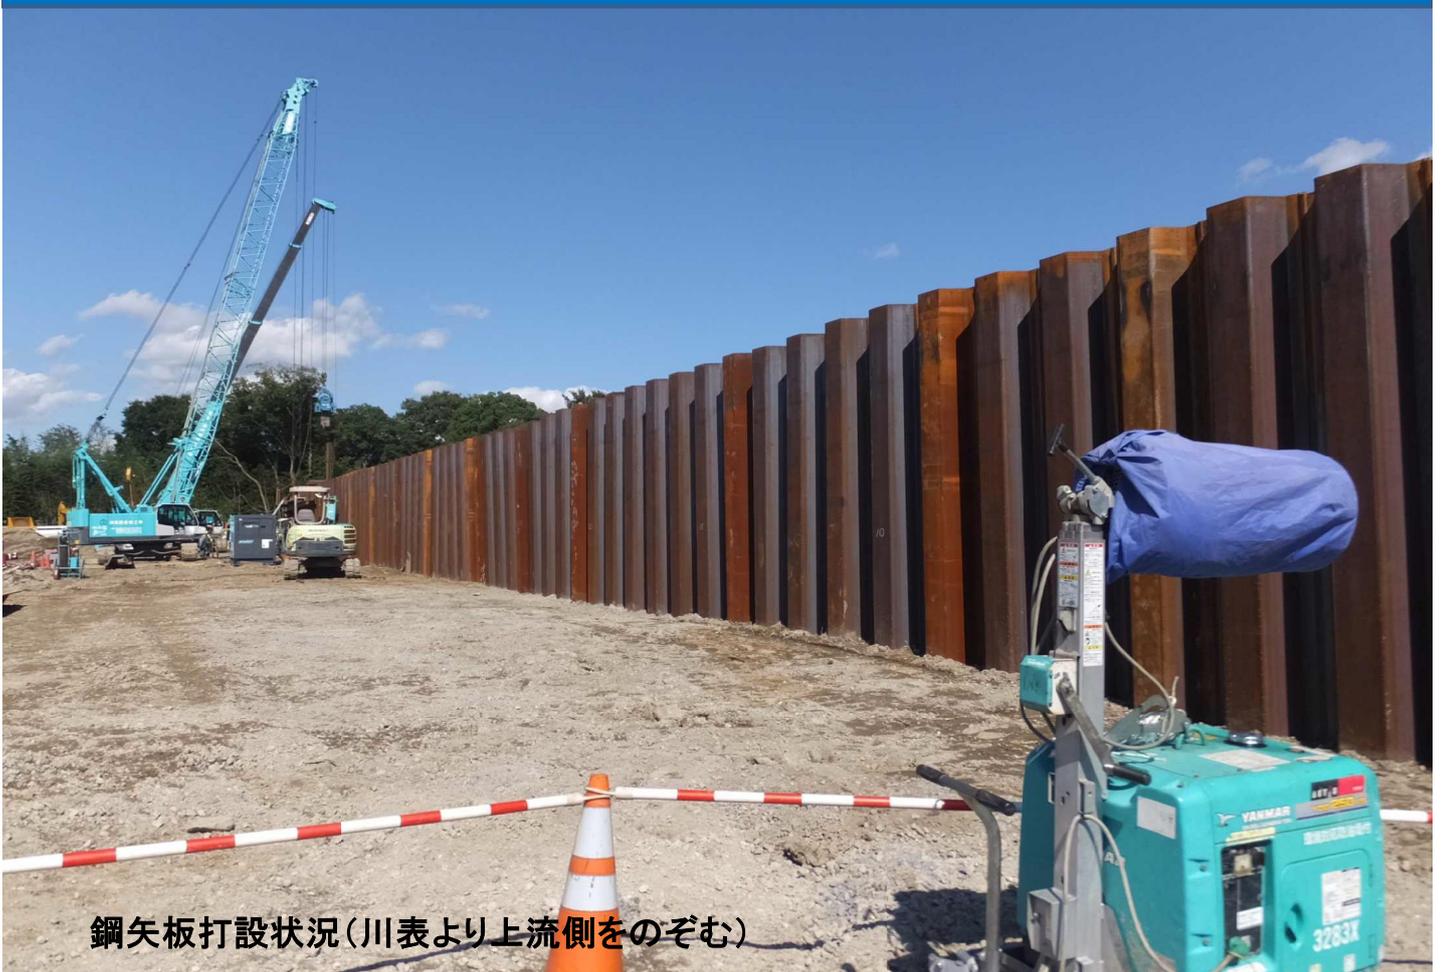
応急復旧工事実施状況（9月20日 14時00分頃）

鋼矢板打設状況(川表より上流側をのぞむ)
