## <工事内容>

■決壊した堤防を応急復旧するため、決壊口を締め切り、補強することを目的として、次の工事を行う。

## 平成27年9月関東・東北豪雨による出水状況報告

平成27年9月23日15:00現在

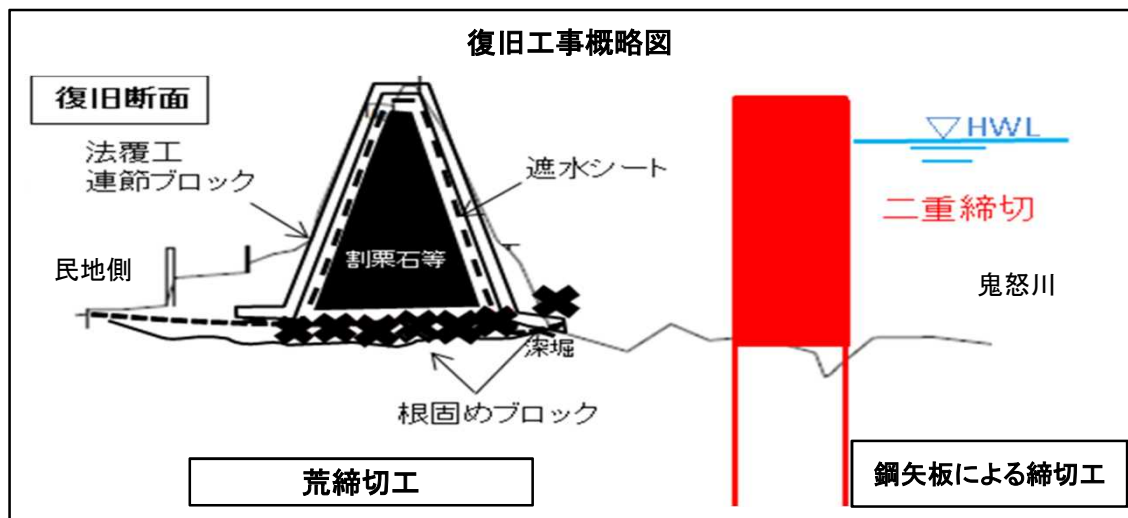
復旧工事概略図

- ① 根固めブロックや割栗石等を投入
- ② 遮水シートと法覆工による護岸工
- ③ 鋼矢板による締め切工

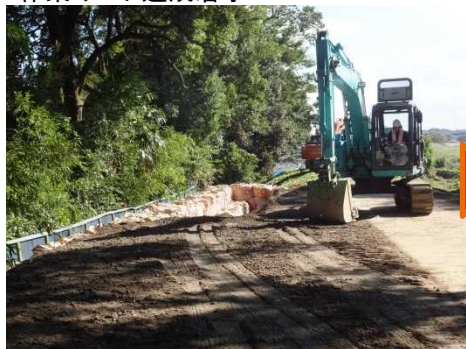
作業ヤード造成着手

上流から下流 (9月11日15:00頃撮影)

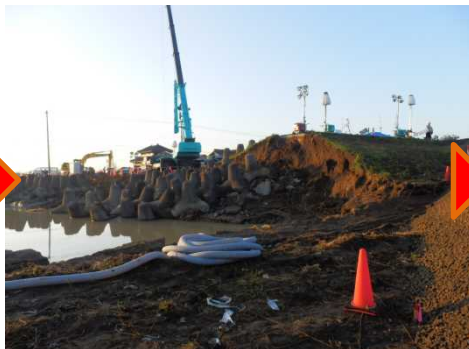
仮堤防(盛土)着手

決壊口下流部 (9月13日6:00頃撮影)

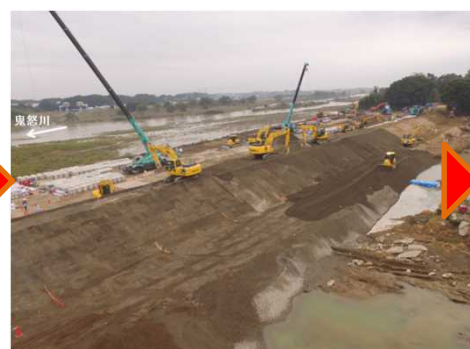
仮堤防(盛土)完成

川裏から上流 (9月16日6:00頃撮影)

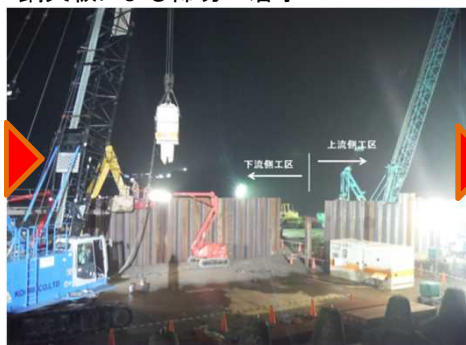
鋼矢板による締切工着手

川裏から川表 (9月19日0:00頃撮影)

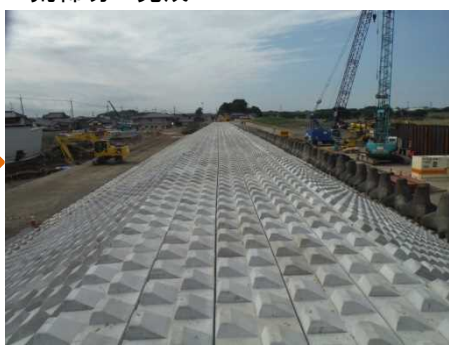
荒締切工完成

上流から下流 (9月20日10:00頃撮影)

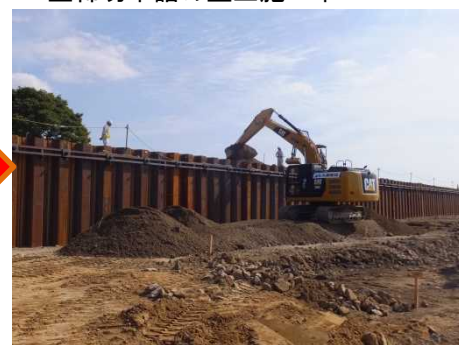
二重締切中詰め盛土施工中

川表から川裏 (9月23日15:00頃撮影)
