# 災害対策用機械活動レポート

平成27年9月関東・東北豪雨

利根川上流河川事務所

# 『平成27年9月関東・東北豪雨』にともなう災害対策用機械の活動

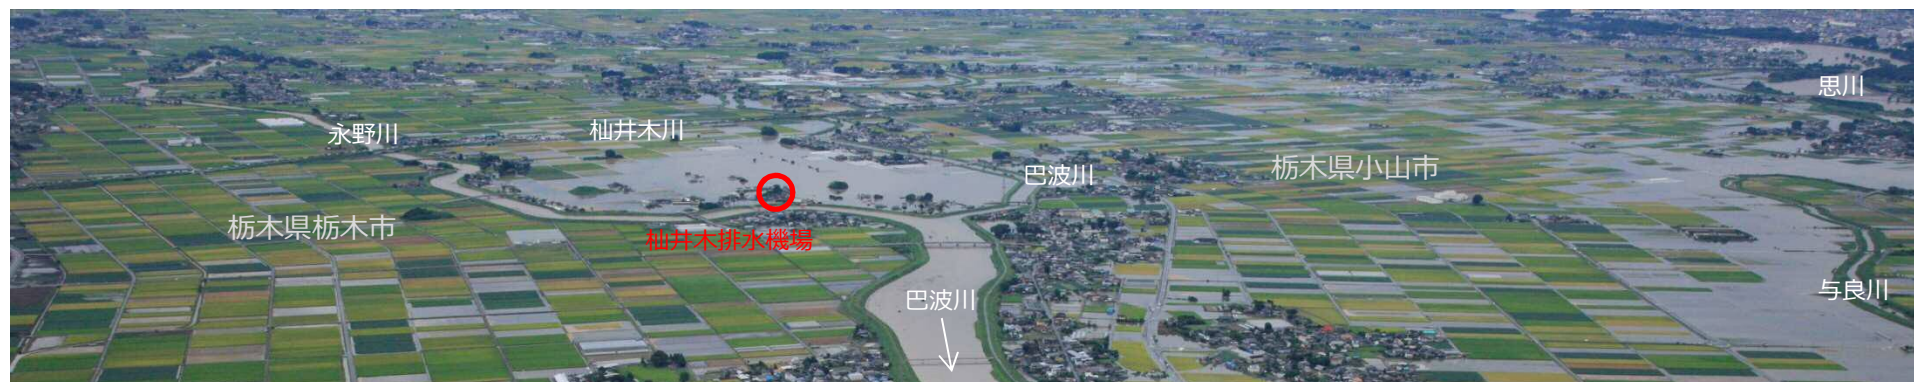
## ① 栃木県小山市： 杣井木排水機場（杣井木川）

撮影：2015/9/10 15:40頃

- 杣井木排水機場の排水能力を上回る内水流出による排水量の増強
- 杣井木排水機場が浸水故障し排水不能となったための代替排水

- 浸水戸数 床上：70戸  
床下：9戸
- 浸水面積 100ha

- 排水ポンプ車 3台【排水能力(最大):毎分90m<sup>3</sup>】
- 照明車 2台

- 現地到着 9/ 9 23:30
- 稼働期間 9/10 0:30 ~ 9/11 9:05
- 現地出発 9/12 16:45

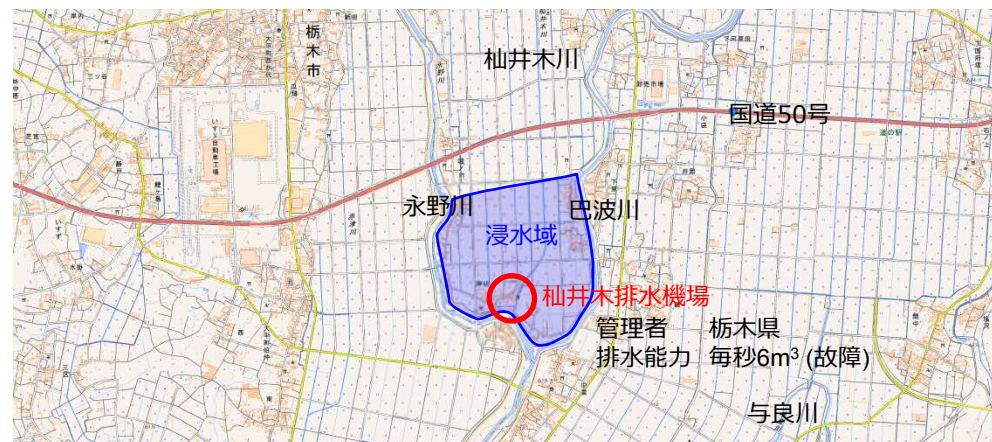
注意：この浸水域は航空写真を参考にしたもので、調査に基づくものではありません。

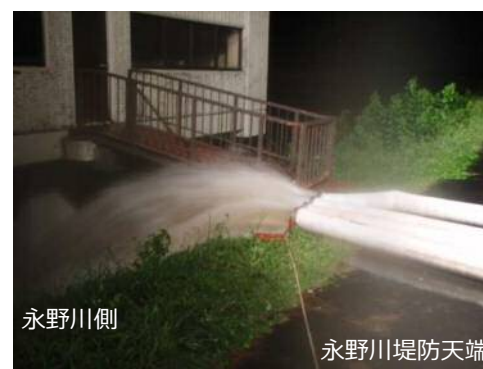
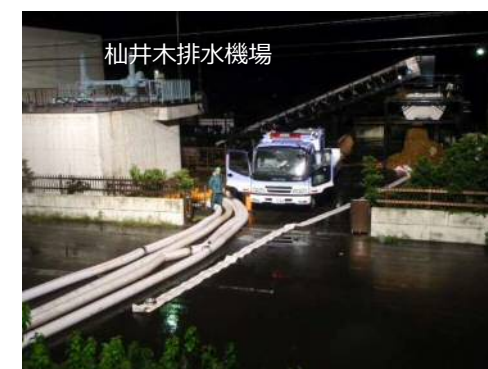
杣井木川から永野川へポンプ排水しました

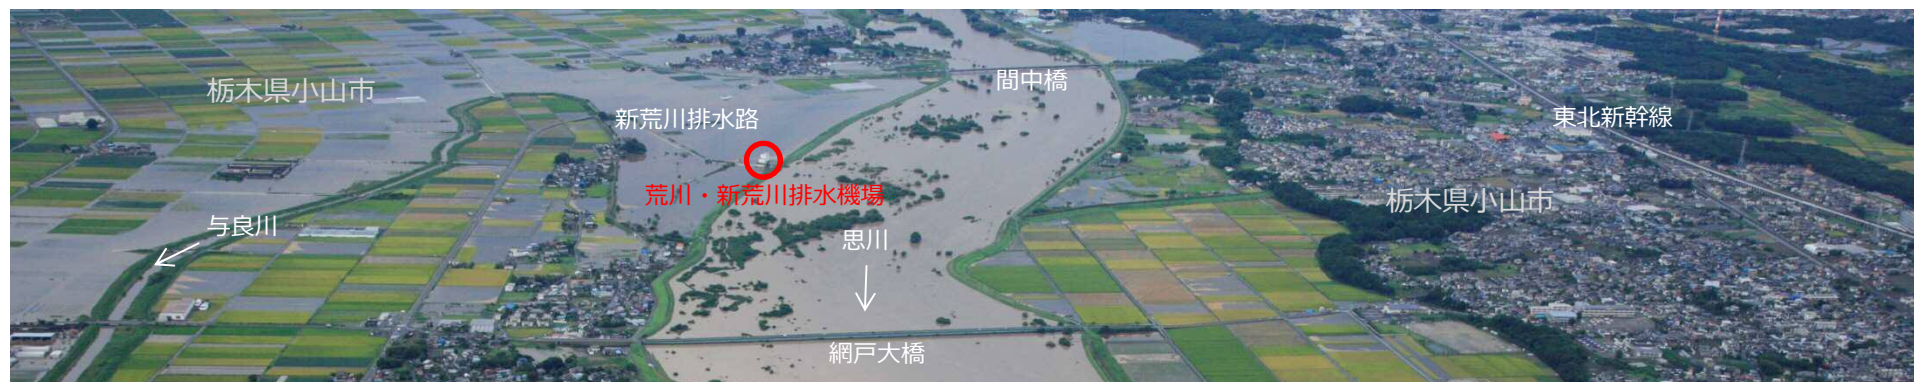
## ②栃木県小山市：荒川・新荒川排水機場（新荒川排水路）

撮影：2015/9/10 15:30頃

- 荒川排水機場、新荒川排水機場の排水能力を上回る内水流出による排水量の増強

- 浸水戸数 床上：3戸  
床下：14戸
- 浸水面積 89.4ha※農地のみ

- 排水ポンプ車 1台【排水能力：毎分30m<sup>3</sup>】
- 照明車 1台

- 現地到着 9/10 21:00
- 稼働期間 9/10 22:00 ～ 9/11 7:30
- 現地出発 9/11 9:30

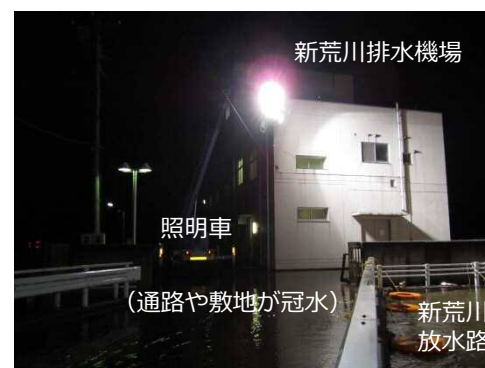
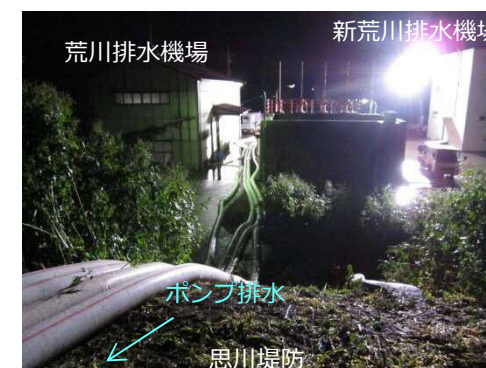
新荒川放水路から思川へ排水機場と共同してポンプ排水しました

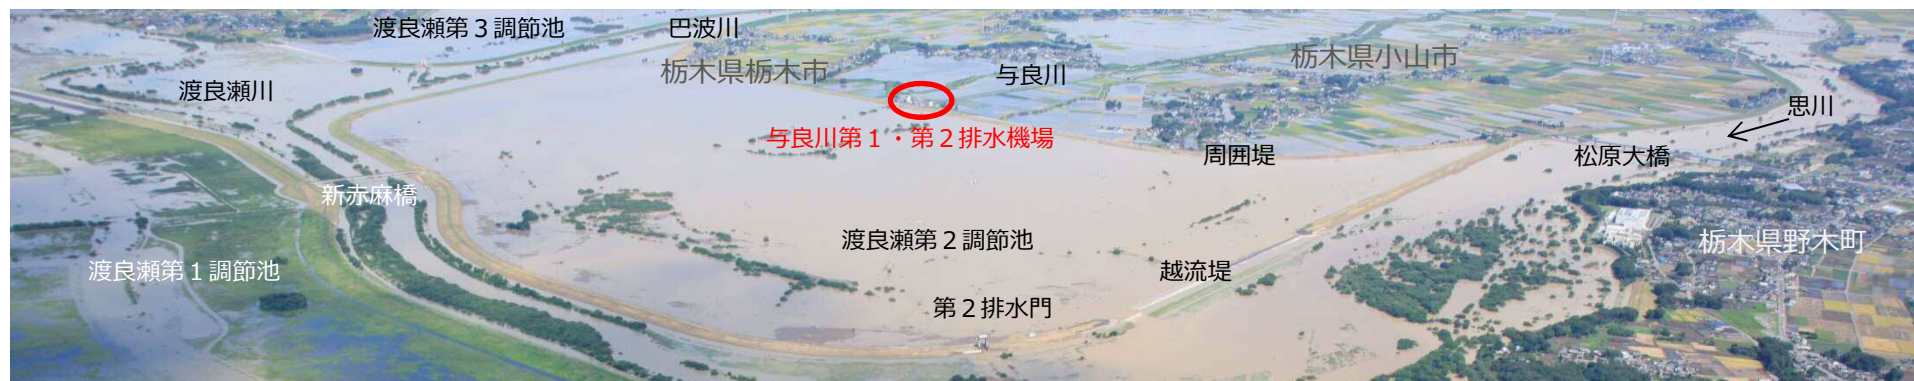
### ③栃木県小山市：与良川第1・第2排水機場（与良川）

撮影：2015/9/11 10:25頃

- 与良川第1排水機場、与良川第2排水機場の排水能力を上回る内水流出による排水量の増強

- 浸水戸数 床上：6戸  
床下：7戸
- 浸水面積 457.1ha※農地のみ

- 排水ポンプ車 1台【排水能力：毎分30m<sup>3</sup>】
- 照明車 1台

- 現地到着 9/11 10:10
- 稼働期間 9/11 15:00 ～ 9/13 14:00
- 現地出発 9/13 16:00

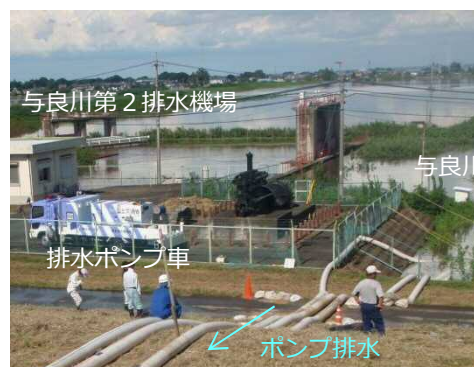
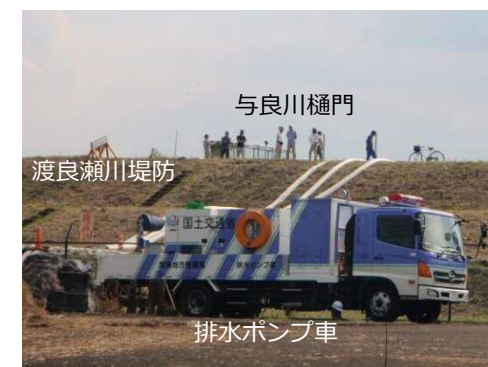
与良川のから渡良瀬第2調節池（渡良瀬川）へ排水機場と共同してポンプ排水しました

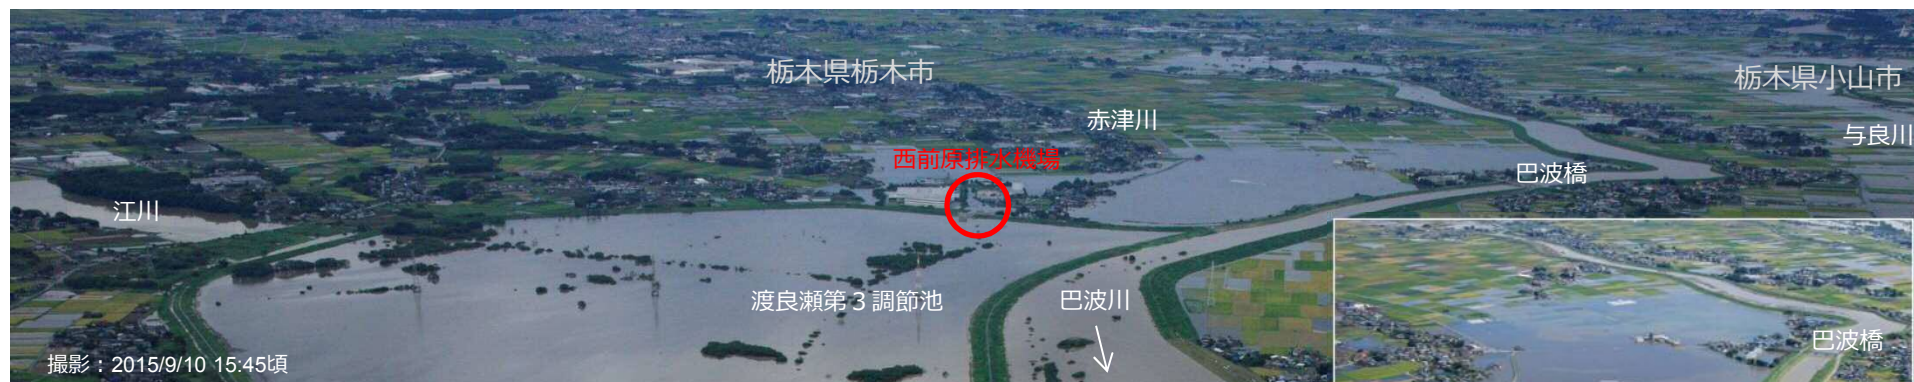
#### ④栃木県栃木市：西前原排水機場（赤津川ほか）

- 西前原排水機場が浸水故障し排水不能となったための代替排水

- 浸水戸数 床上：15戸  
床下：25戸
- 浸水面積 233ha

- 排水ポンプ車 4台【排水能力：毎分210m<sup>3</sup>】
- 照明車 2台

- 現地到着 9/10 12:30
- 稼働期間 9/10 16:00 ～ 9/15 14:00
- 現地出発 9/16 11:15

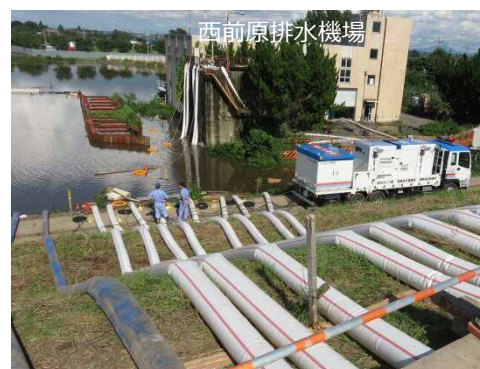
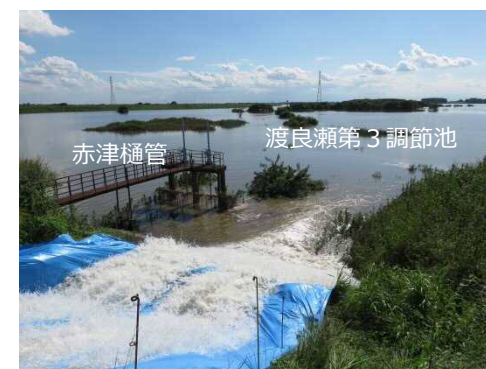
赤津川などから渡良瀬第3調節池（渡良瀬川）へポンプ排水しました

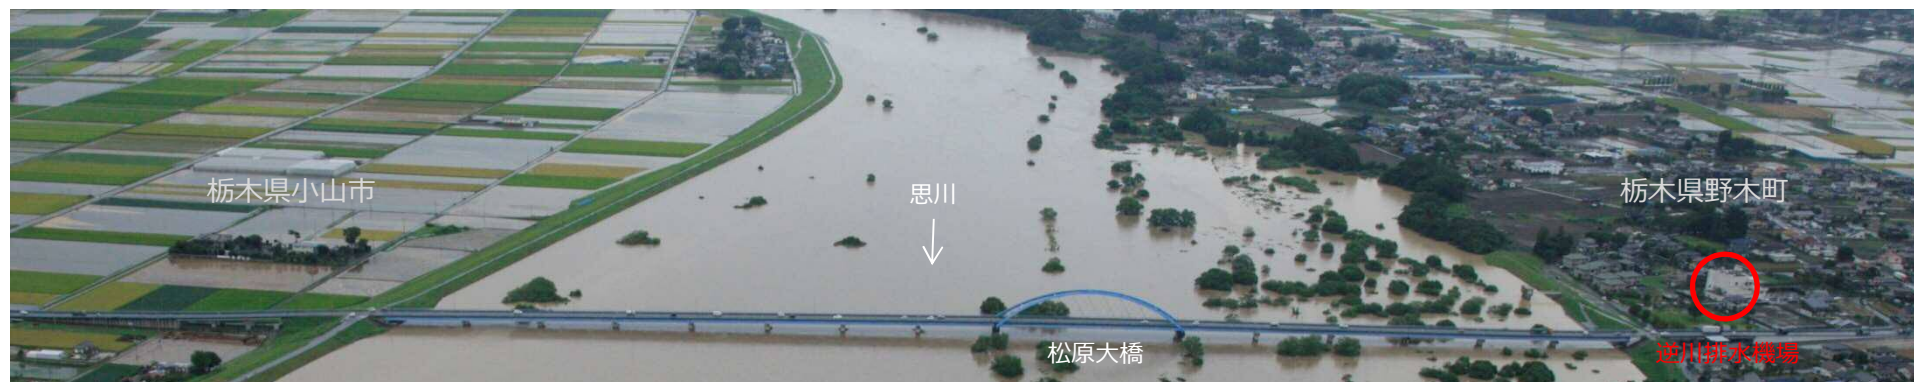
## ⑤ 栃木県野木町：逆川排水機場

撮影：2015/9/10 15:45頃

- 逆川排水機場の排水能力を上回る内水流出による排水量の増強

- 浸水戸数 床上：9戸  
床下：217戸
- 浸水面積 20ha

- 排水ポンプ車 2台【排水能力：毎分60m<sup>3</sup>】
- 照明車 1台

- 現地到着 9/ 9 23:45
- 稼働期間 9/10 0:30 ~ 9/10 21:00
- 現地出発 9/11 7:45

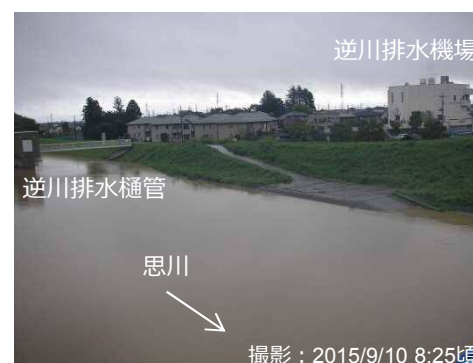
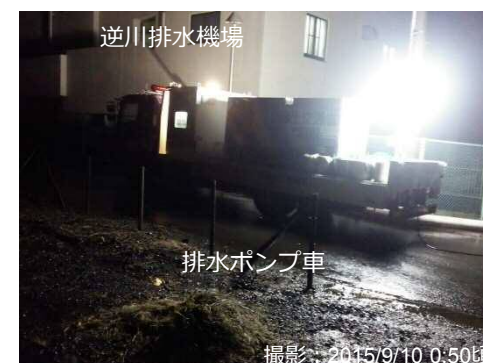
撮影：2015/9/10 8:25頃

撮影：2015/9/10 0:50頃

逆川排水機場と共同で思川へポンプ排水しました

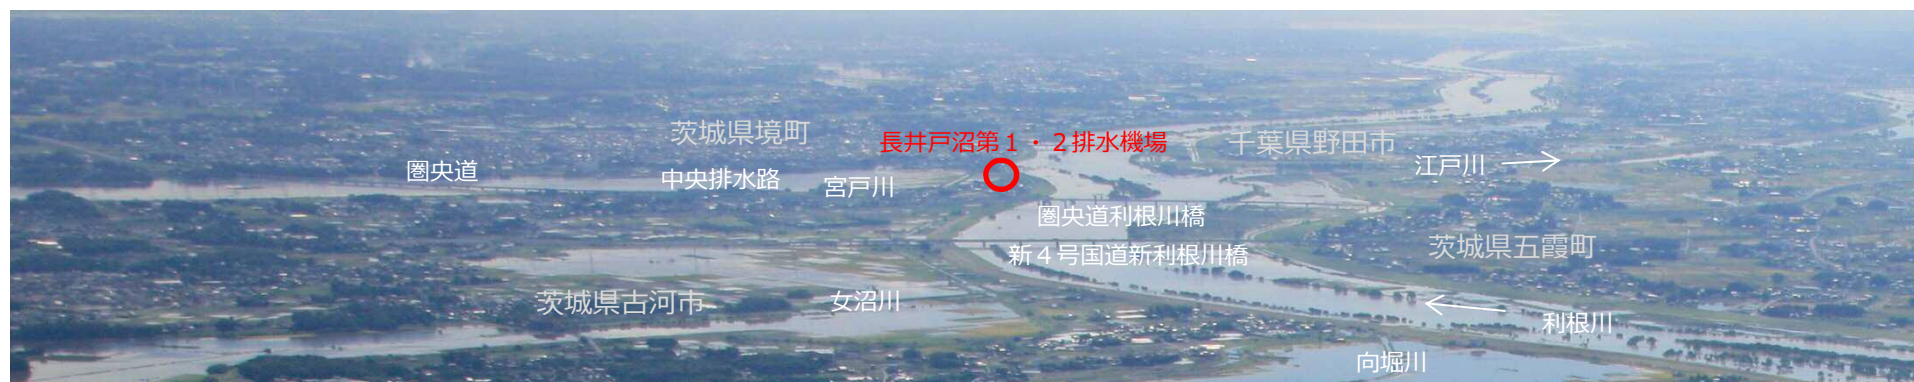
## ⑥茨城県境町：長井戸沼第1排水機場（中央排水路）

撮影：2015/9/11 10:10頃

- 長井戸沼第1排水機場が浸水故障し排水不能となったための代替排水

- 浸水戸数 床上：213戸  
床下：280戸
- 浸水面積 未調査

- 排水ポンプ車 2台【排水能力(最大):毎分60m<sup>3</sup>】
- 照明車 1台

- 現地到着 9/12 19:30
- 稼働期間 9/12 22:30 ~ 9/18 10:00
- 現地出発 9/18 15:30

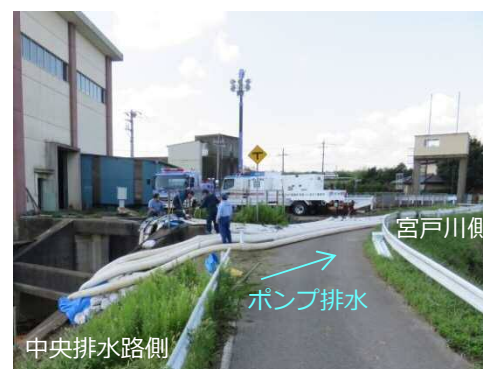
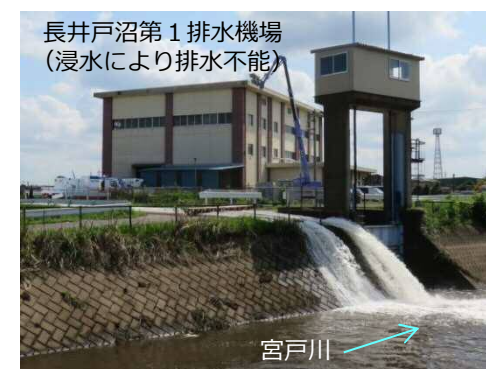
宮戸川は利根川へ自然排水していたことから、中央排水路から宮戸川へポンプ排水しました
