鬼怒川決壊現場等における 復旧工事経過報告

平成27年10月8日
国土交通省 関東地方整備局

応急復旧工事等の経過報告について【三坂町地区①】

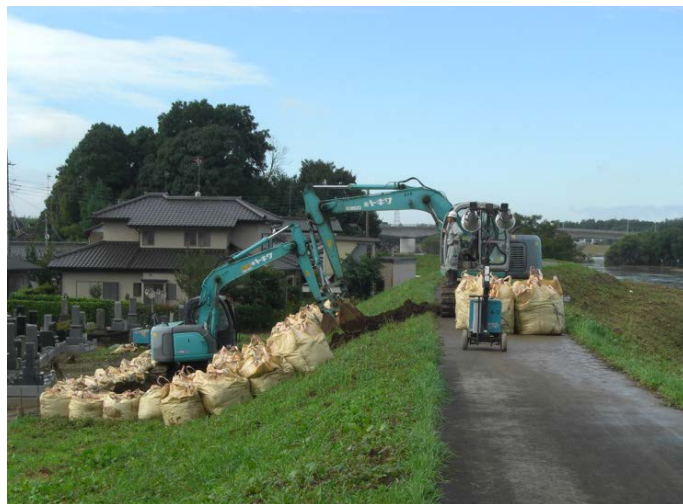
下流作業ヤード（9月11日8:00頃撮影）

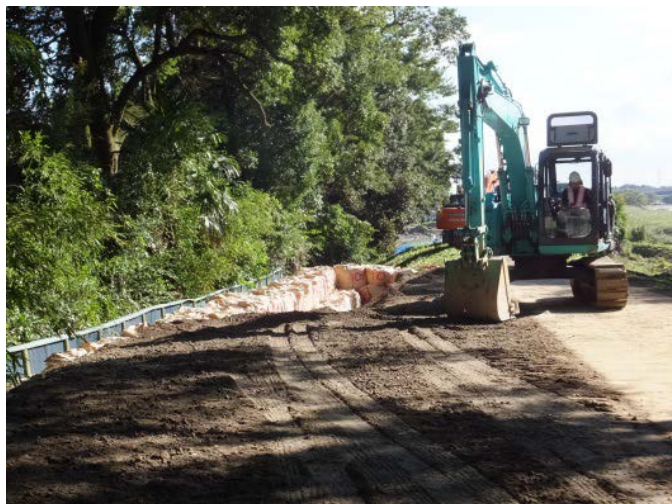
上流作業ヤード（9月11日15:00頃撮影）

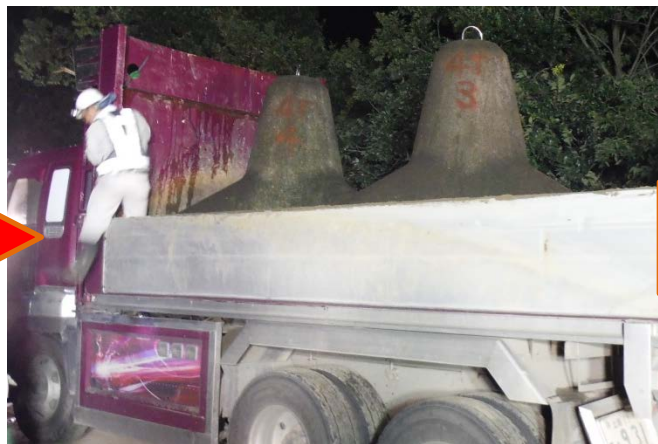
(備蓄)根固めブロック運搬(上流) (9月11日22:00頃撮影)

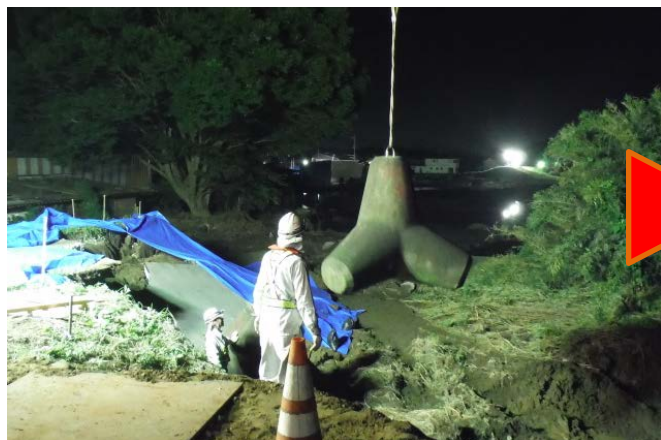
根固めブロック設置(上流) (9月11日22:00頃撮影)

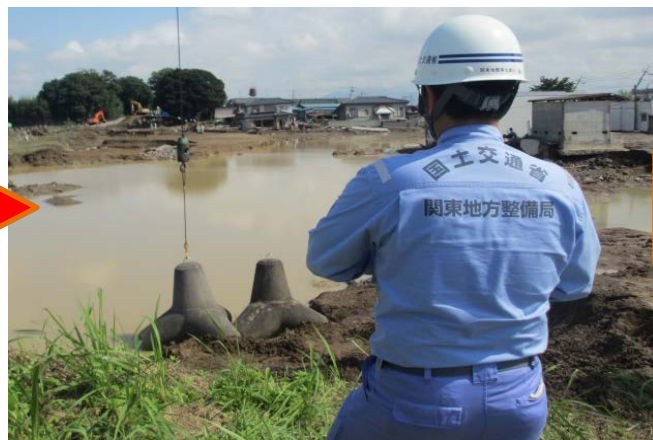
根固めブロック設置(下流) (9月12日9:00頃撮影)

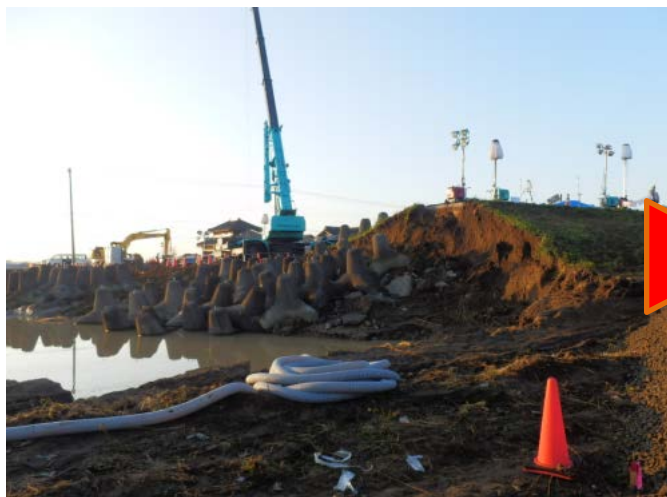
決壊口下流部 (9月13日6:00頃撮影)

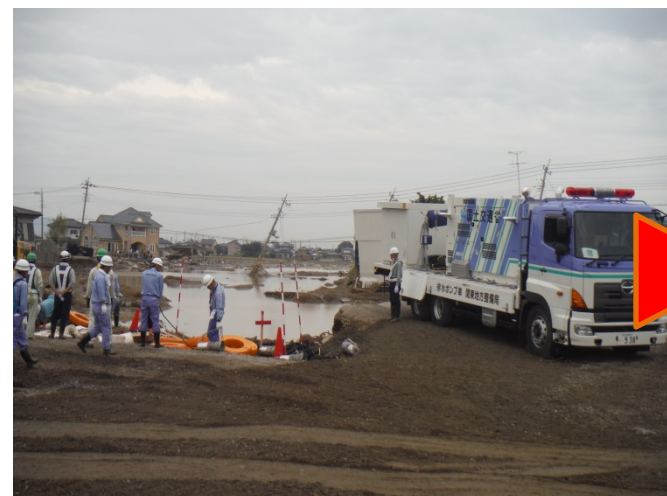
排水ポンプ車による落堀内排水 (9月13日16:00頃撮影)

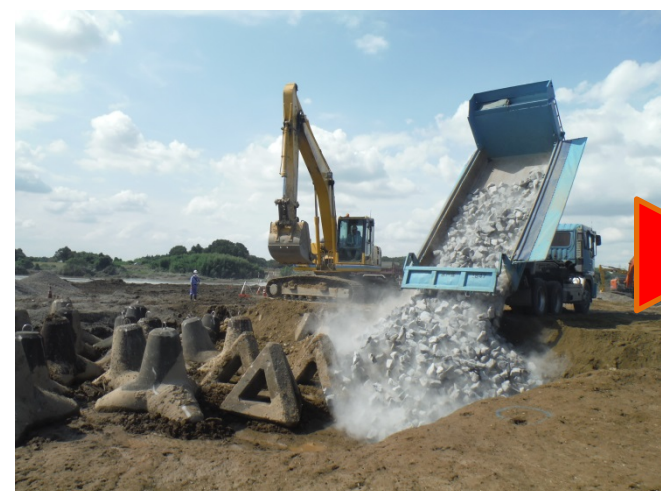
割栗石投入 (9月14日13:00頃撮影)

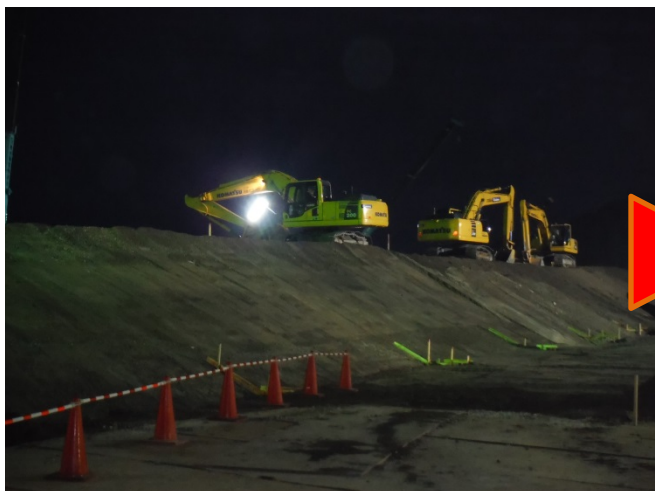
川裏から上流 (9月16日5:00頃撮影)

【9/16 5時頃に、仮堤防(根固め、盛土)の設置が完了】

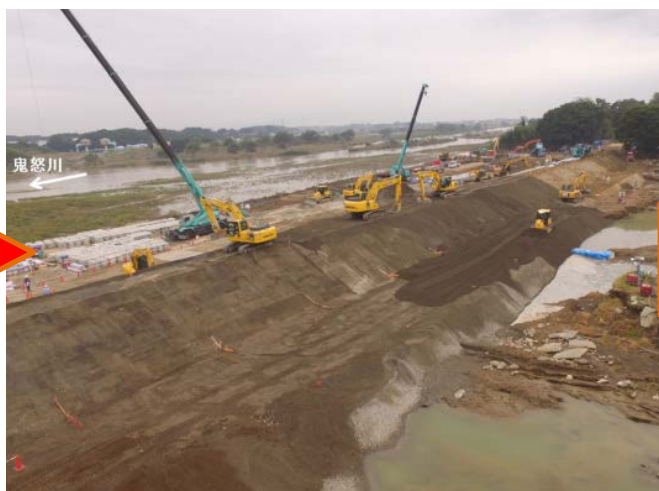
川裏から上流 (9月16日6:00頃撮影)

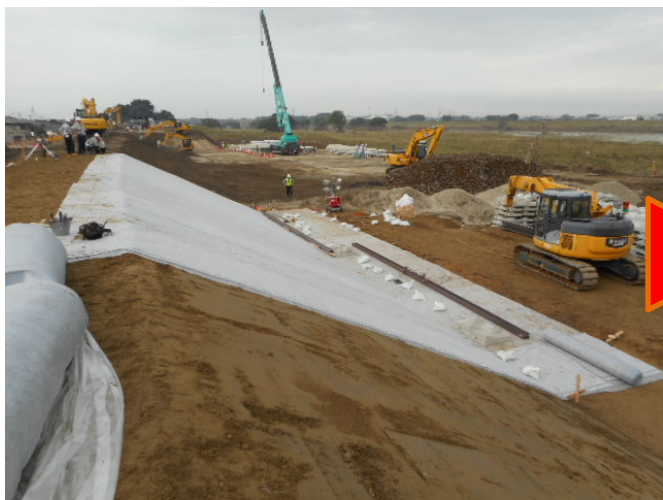
遮水シート設置着手 (9月16日6:00頃撮影)

【9/16 6時頃より、荒締切工(遮水シート、連節ブロック)の設置に着手】

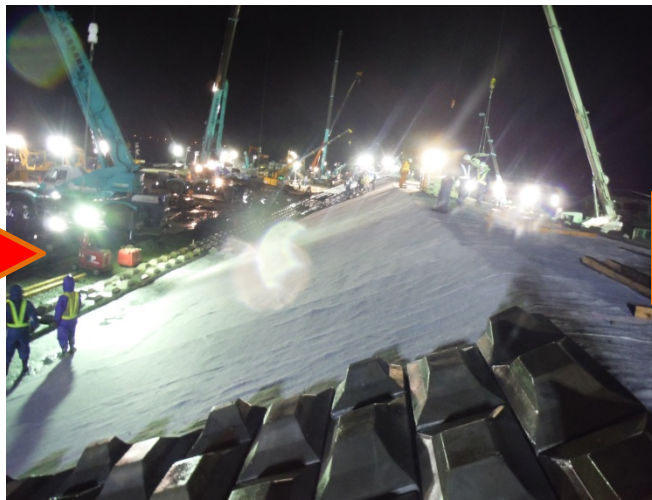
遮水シート・連節ブロック設置 (9月17日22:00頃撮影)

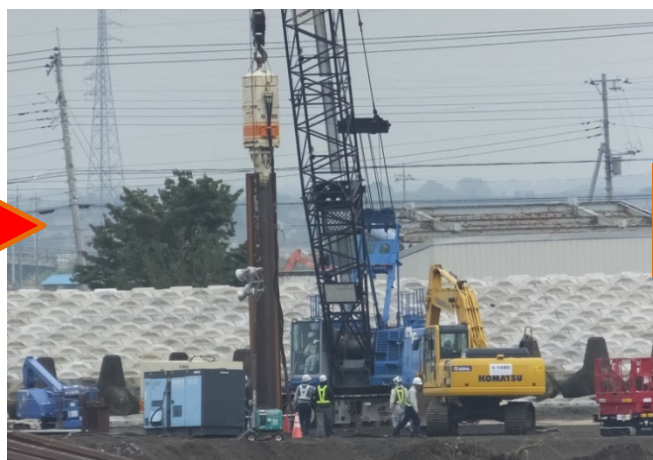
鋼矢板打設着手 (9月18日15:00頃撮影)

【9/18 15時頃より、鋼矢板による締切工に着手】

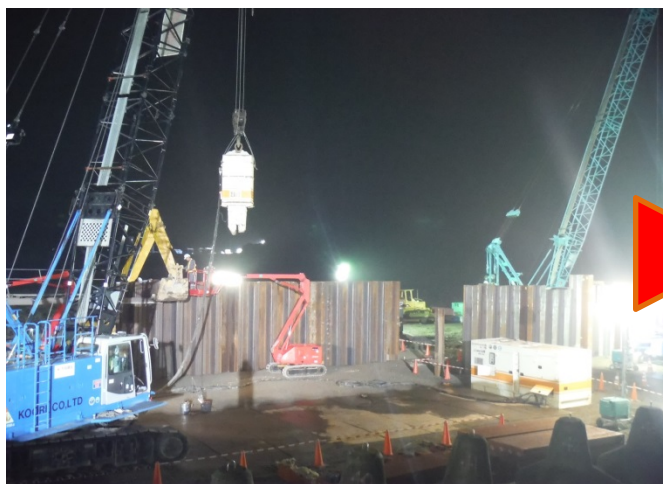
鋼矢板打設状況 (9月19日0:00頃撮影)

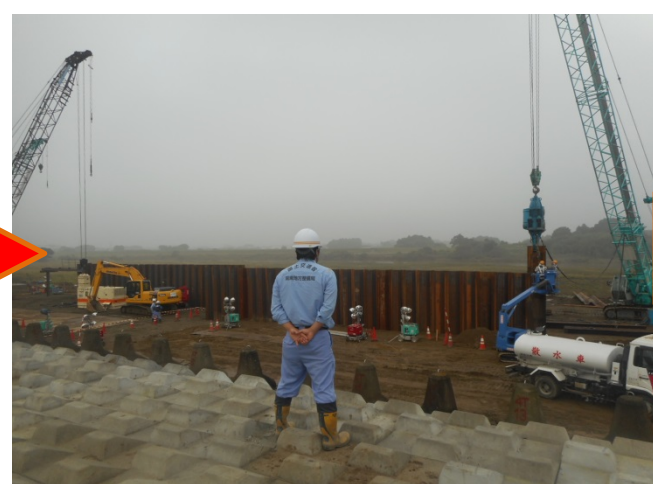
鋼矢板打設状況 (9月19日13:00頃撮影)

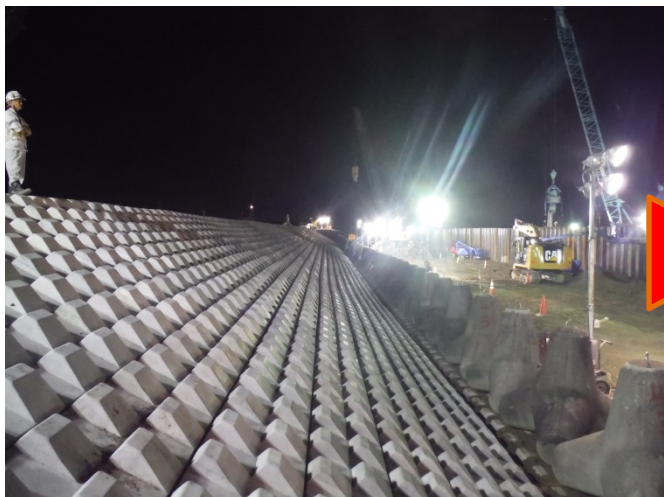
荒締切工完了 (9月20日3:00頃撮影)

【9/19 23時頃に、荒締切工が終了】

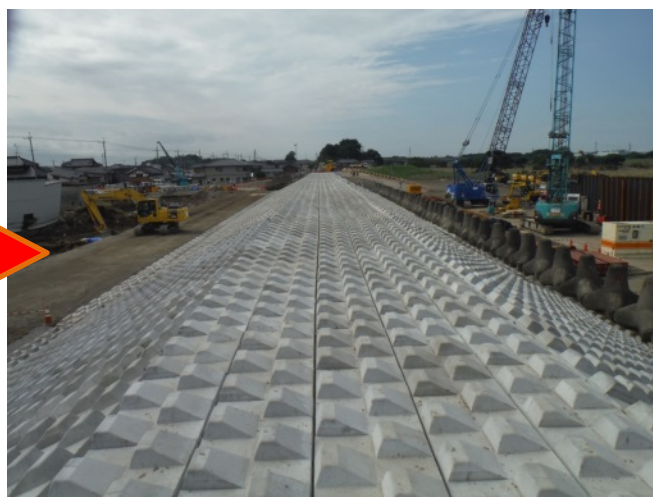
荒締切完了 (9月20日10:00頃撮影)

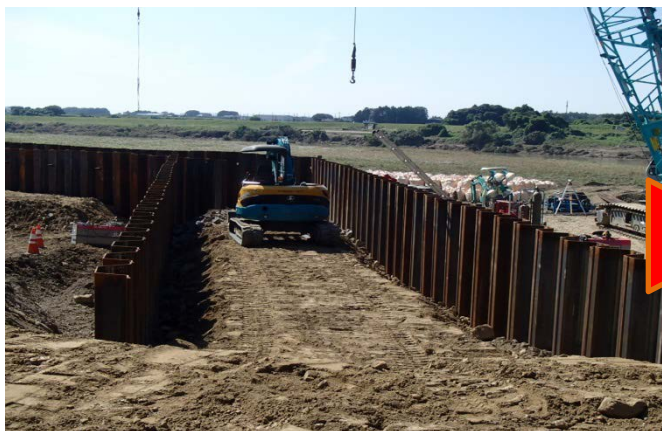
中詰土施工状況（9月22日15:00頃撮影）

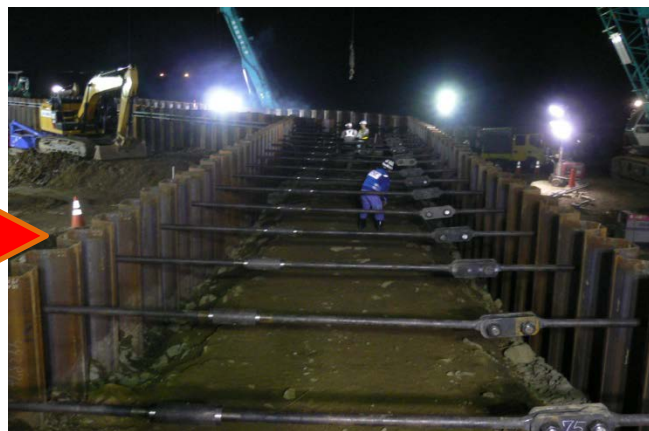
中詰土・タイロッド設置（9月23日0:00頃撮影）

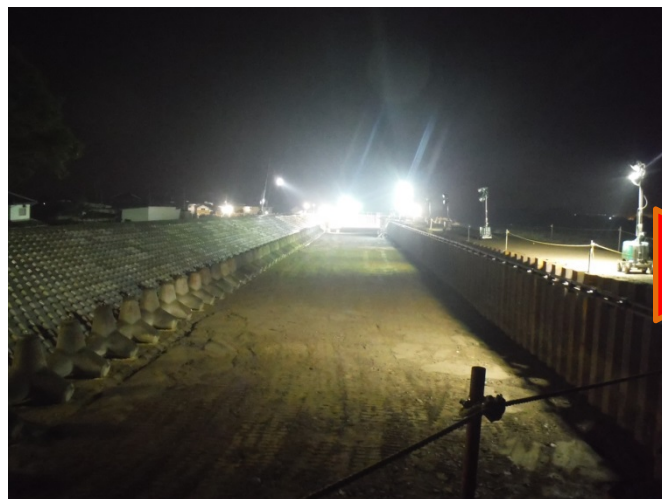
締切工完了（9月24日20:45頃撮影）

【9/24 20時45分頃に、締切工の設置が完了】

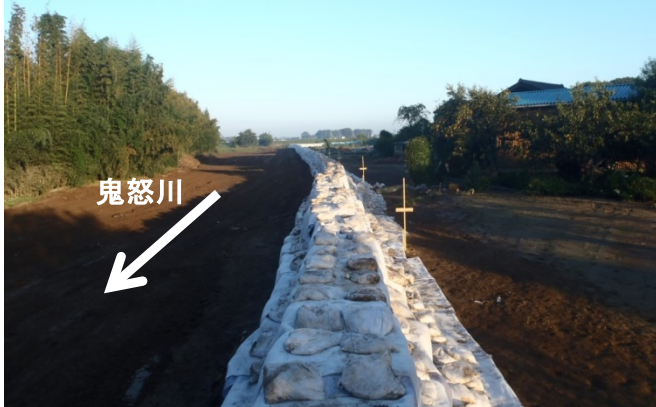
常総市若宮戸地区 (鬼怒川左岸24.75km)

9月23日 大型土のう設置終了 (L=340m)

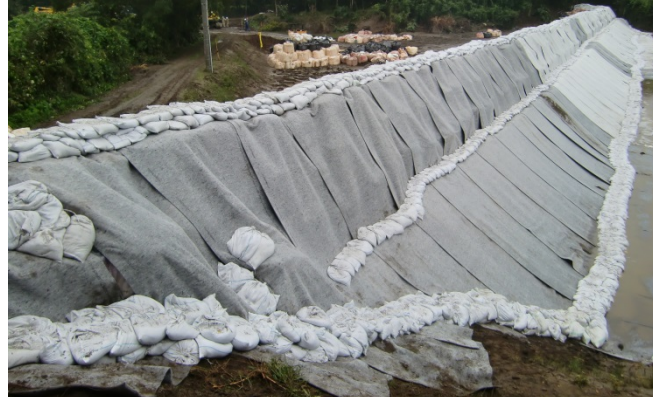
9月25日 大型土のう設置終了 (L=209m)

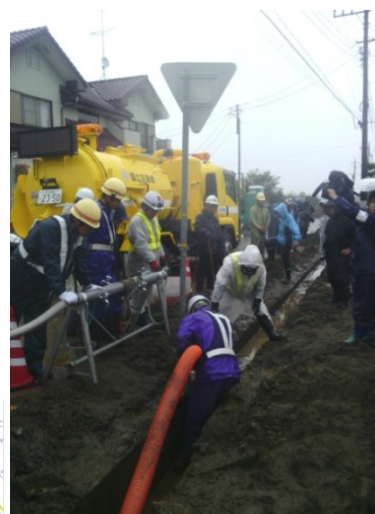
側溝清掃車
(バキューム付)による堆積土の撤去

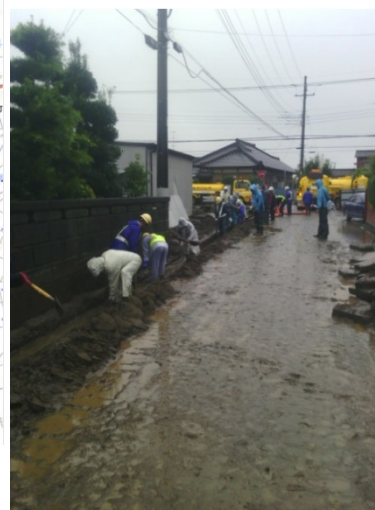
人力による
堆積土の
撤去
