3. 新生息地について

(1)計画・造成の概要

平成12年3月に、新生息地として堰上流左岸にヨシ原を造成した。

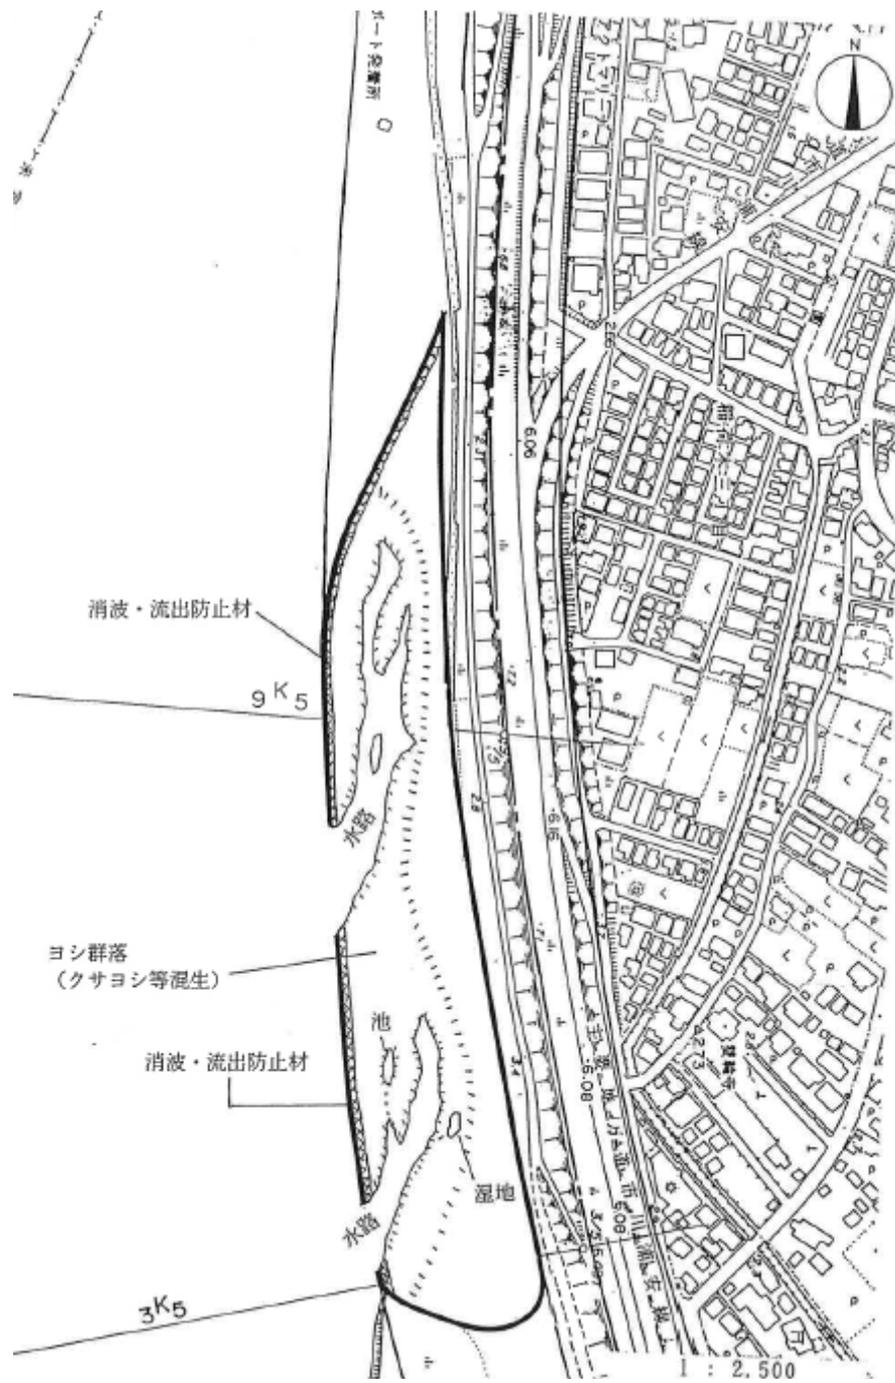
図3. 1 ヒノマイトンボ移植候補地整備イメージ (C-2 地点)

平成7年度に検討された8箇所の移植候補地検討状況は表3.1のとおりである。また、新生息地に近いC-2地点整備イメージを図3.1に示した。

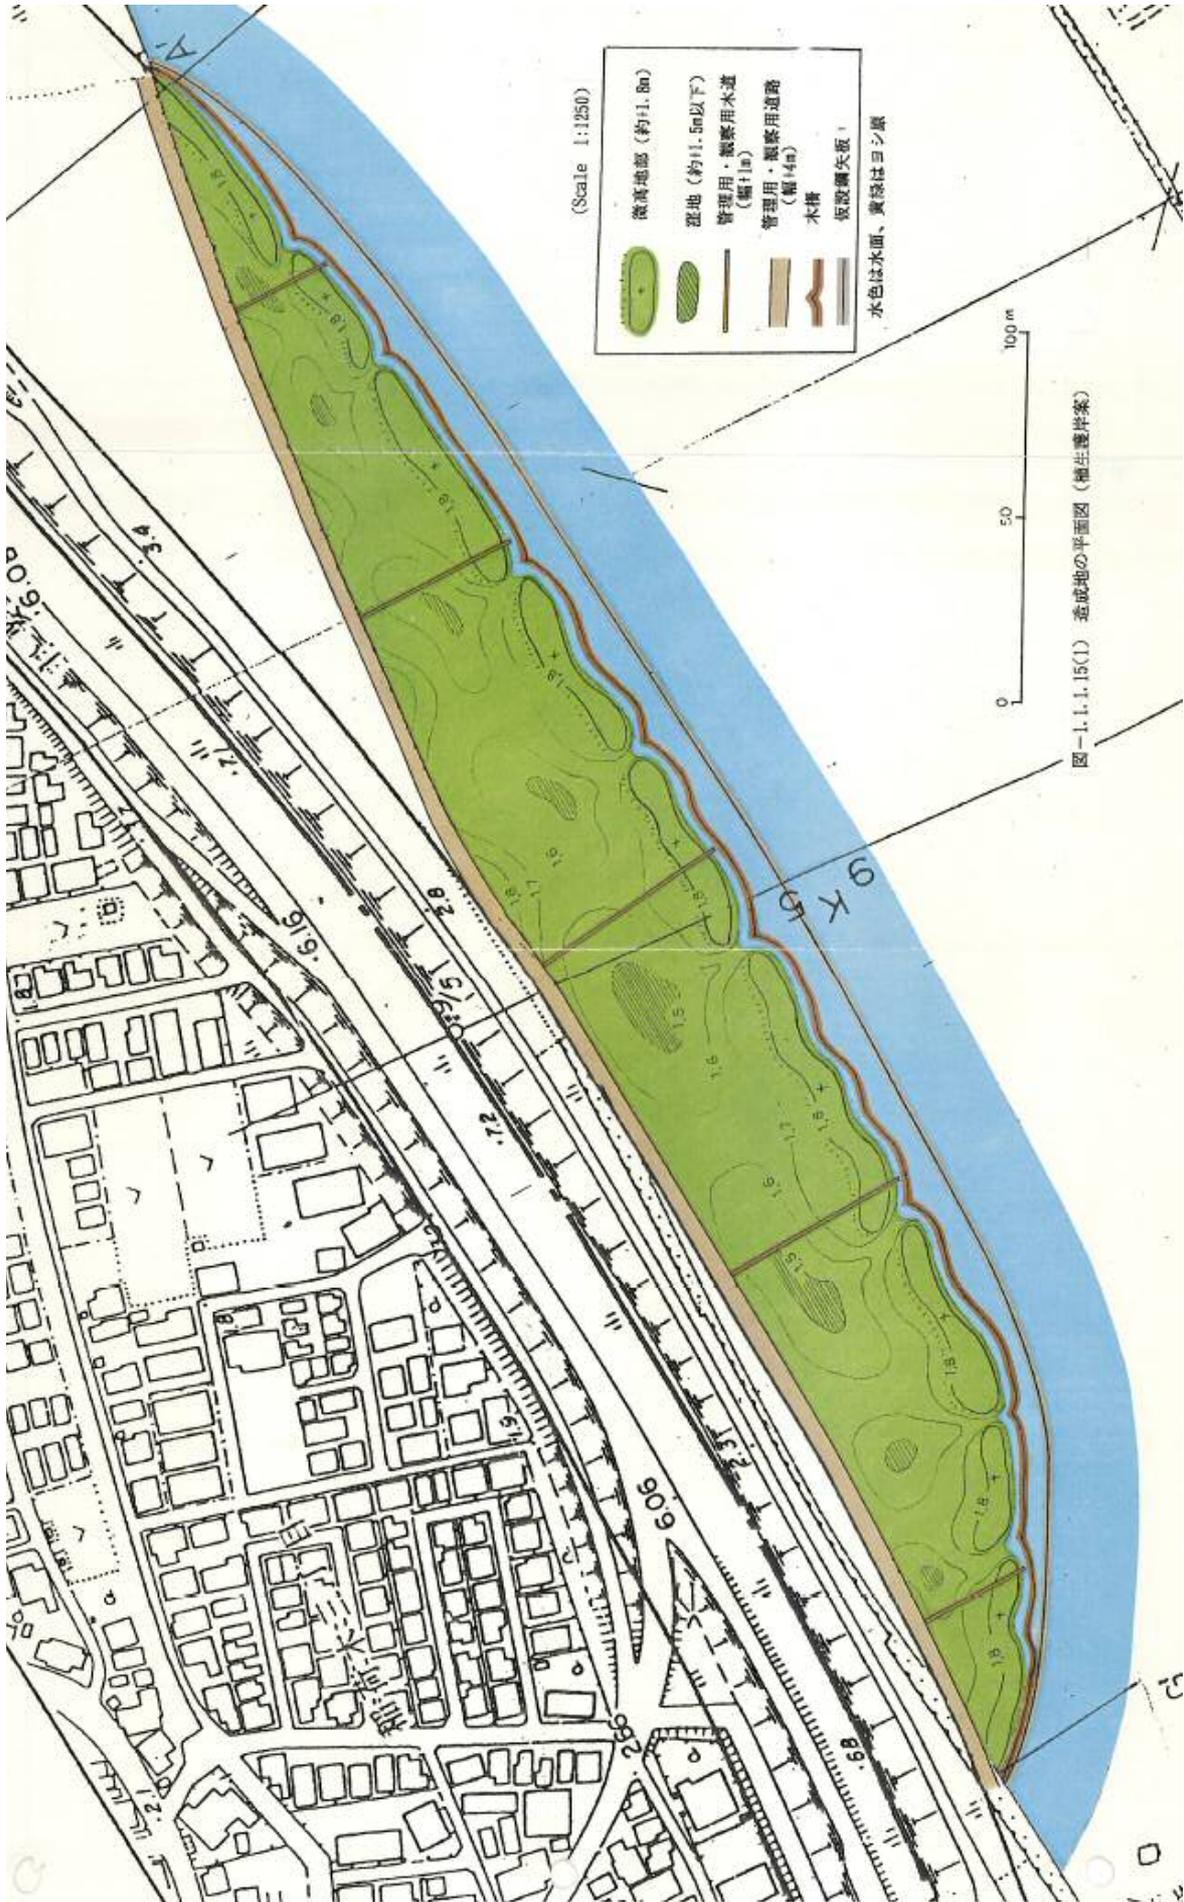
図3. 2 造成地の平面図 (植生護岸案)

護岸形式は、植生護岸と仮設鋼矢板護岸の 2 案が検討された。

造成の際、埋土によっては圧密沈下が予想される。沈下後のヨシ原の地盤高は現在の幼虫生息域の高さ及び余裕幅として 20cm 取って $YP+1.6\pm 0.20m$ となるように設計する。

公園等を想定すると樹木も植栽することになるが、ヒヌマイトトンボが生息しているところはほとんどヨシ原で樹木はみられない。そのため、一部の水路を除いて全域をヨシ原にしたほうが、ヒヌマイトトンボの生息にとって良いと考えられる。

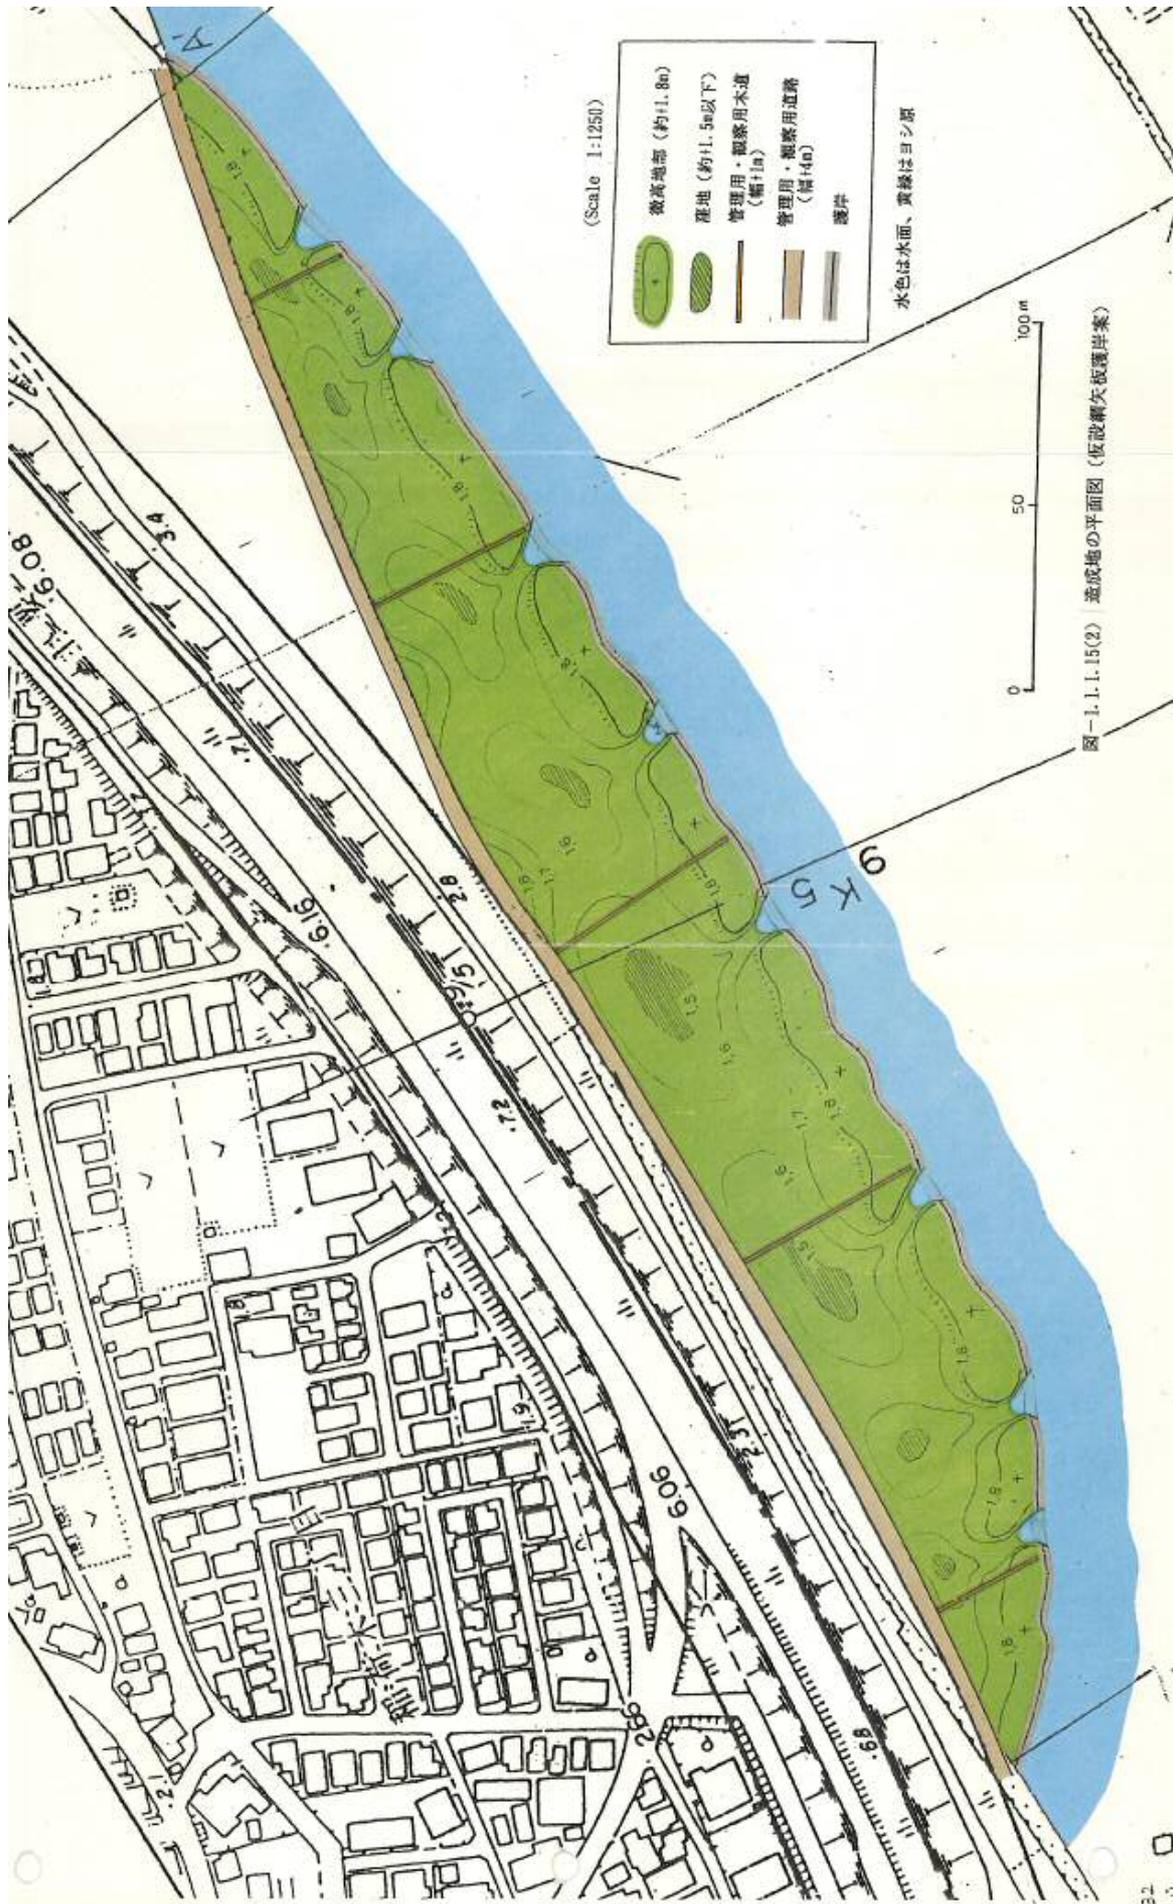
図 3. 3 造成地の平面図 (仮設鋼矢板護岸案)

図-1.1.1.15(2) 造成地の平面図 (仮設鋼矢板護岸案)

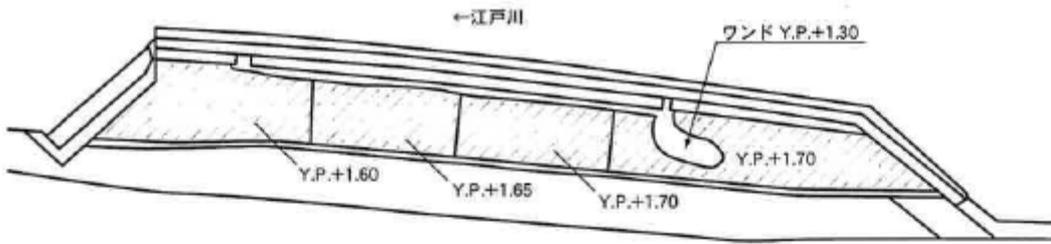
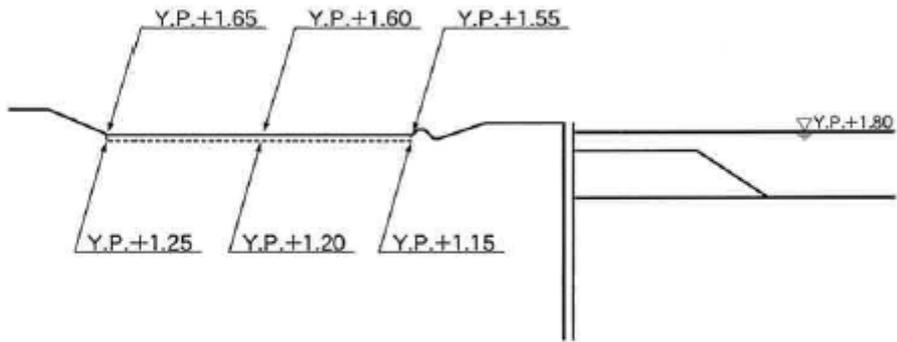
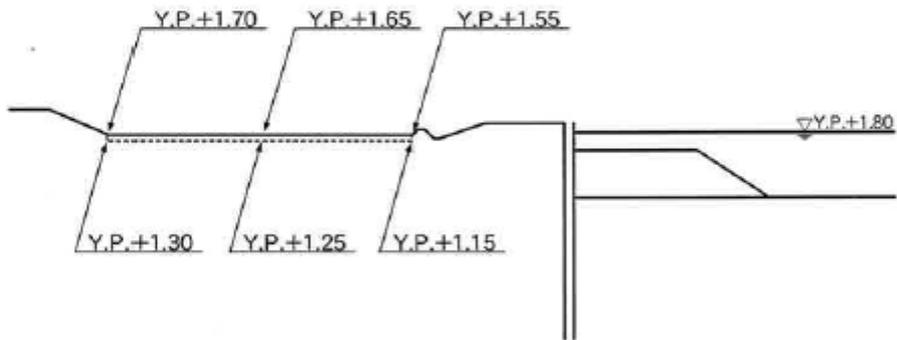
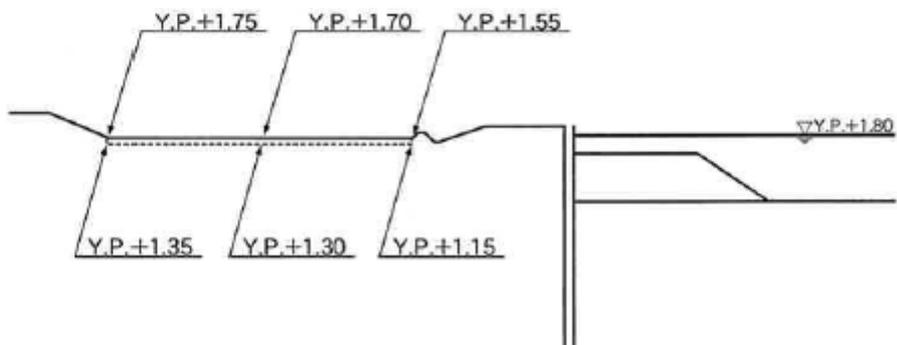
図 3. 4 新生息地構造図

- ・平成12年3月に現堰上流左岸にヨシ原を造成した。地盤高は、堰の水位調節を考慮して、ヒヌマイトトンボの生息に良好な地盤高を設定した。
- ・面積を5,000m²確保しており、さらに事業実施後に周辺にヨシ原を造成して、連続した広大なヨシ原の造成を期待できる。

※移植基盤面は±1cm程度での施工となる。

新生息地の地盤高は、下流側からYP+1.6m、1.65m、1.7mと、徐々に地盤が高くなるように設定されている。新生息地では、当初生息地と同様にYP+1.6～1.7mの範囲で成虫が多く確認されており、上流側の比高が高い場所はヒヌマイトトンボの生息地として機能していないと考えられる。

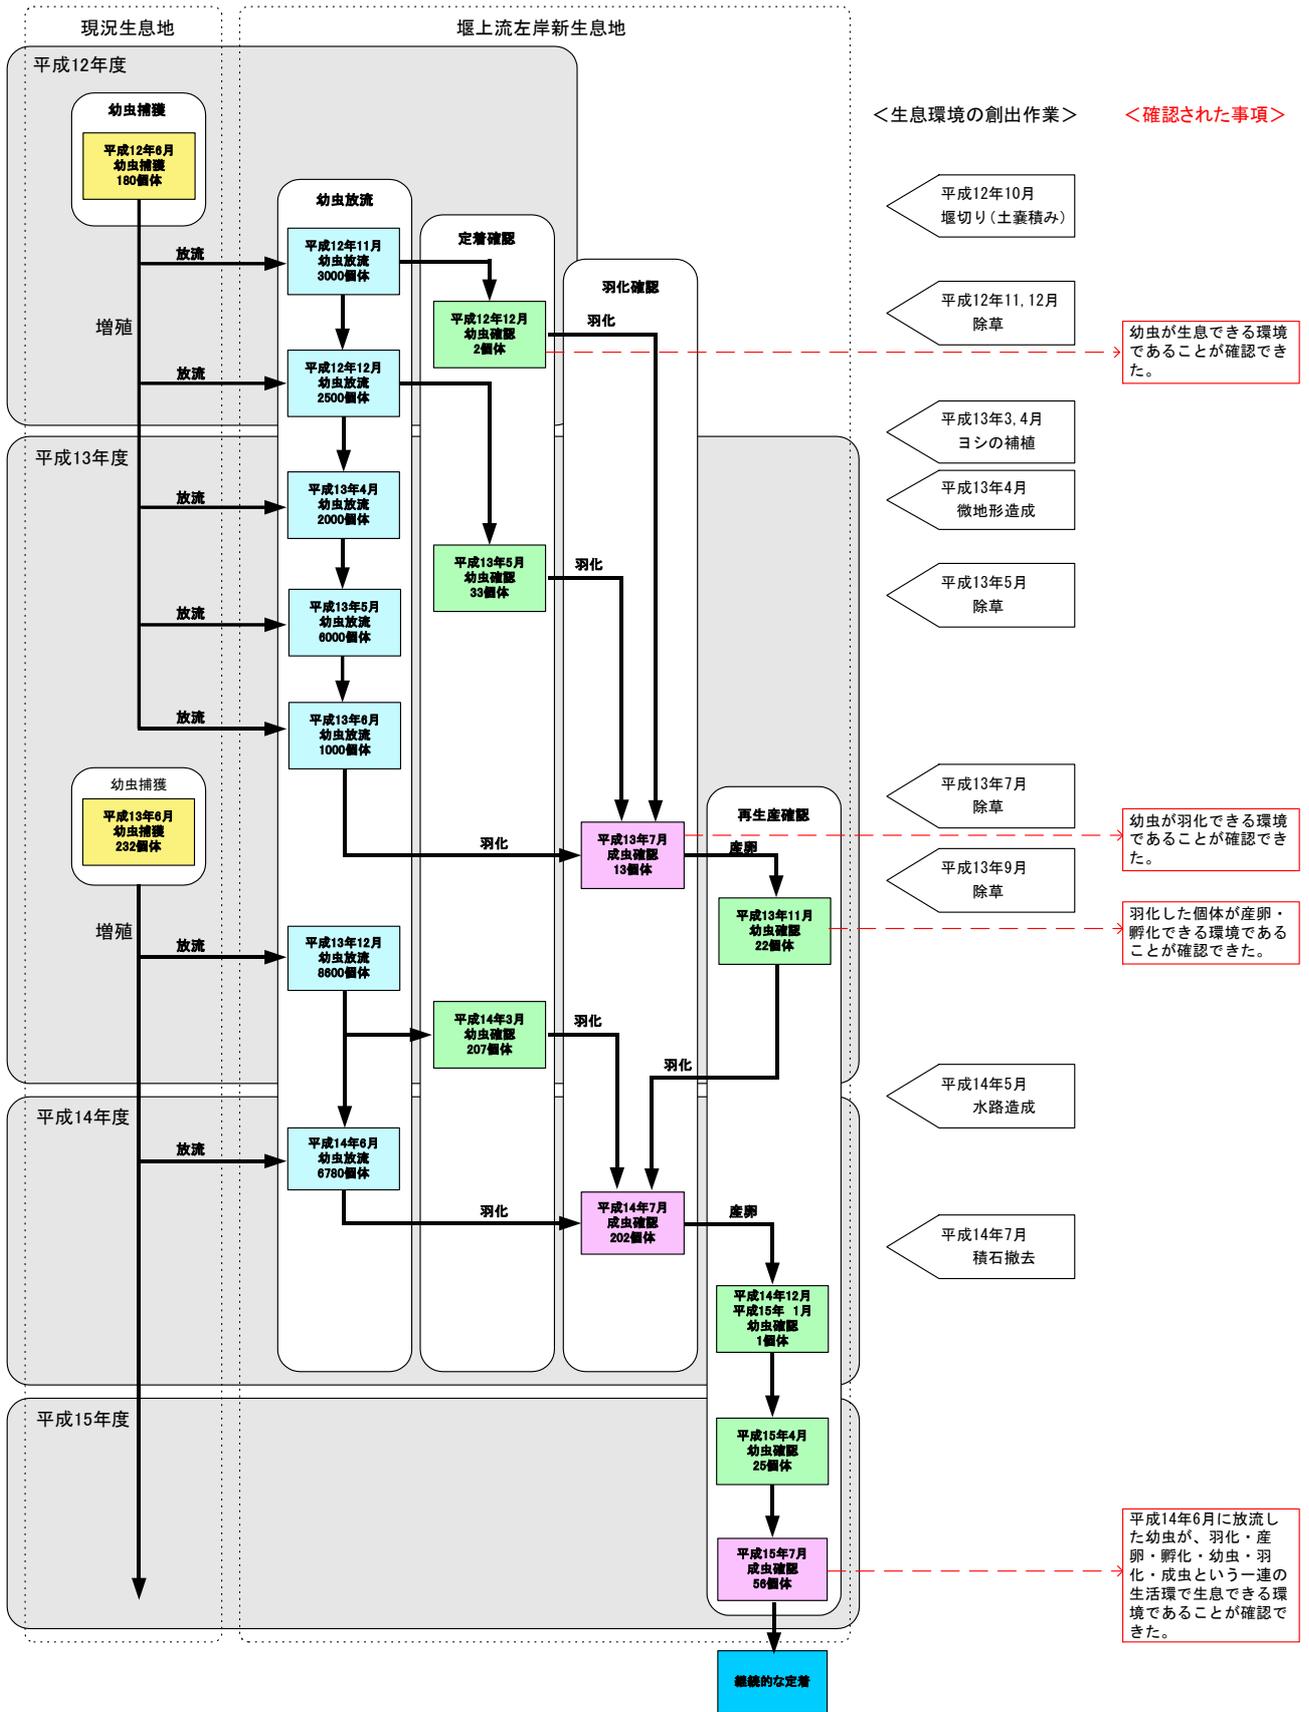
図 3. 5 堰上流左岸新生息地におけるヒヌマイトトンボの放流・定着状況

新生息地では、平成12年11月に最初の幼虫放流を行い、平成14年6月までに29,880個体の幼虫を放流した。平成13年には当該地での再生産が可能であることを確認した。平成14年6月に最後の幼虫放流を行った後はヒヌマイトトンボの「継続的な定着」を確認するため、幼虫の放流は行わずに、生息確認調査のみを行っている。

図3.5に堰上流左岸新生息地におけるヒヌマイトトンボの放流・定着状況を示した。

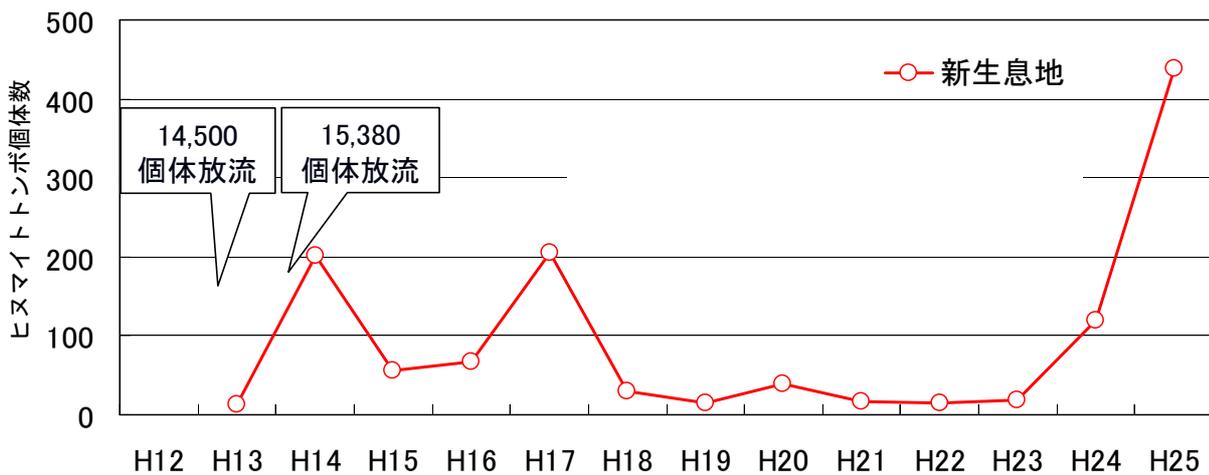
図 3. 6 堰上流左岸新生息地における個体数の経年変化

堰上流左岸新生息地における個体数の経年変化を図3.6に示す。

平成17年度に3桁の成虫の確認個体数があり、定着に成功したと判断された。しかし、その翌年から個体数は2桁台に落ち込み、平成23年度まで低いレベルで推移した。その後、平成24年度に再び成虫の個体数が3桁に回復し、今年度では大幅に個体数が増加した。

平成12年から14年にかけての幼虫放流後、ヒヌマイトトンボは定着している。平成17年度に3桁の個体数を確認したが、その後平成23年まで低いレベルで推移したが、平成24年・25年は大幅に個体数が増加している。

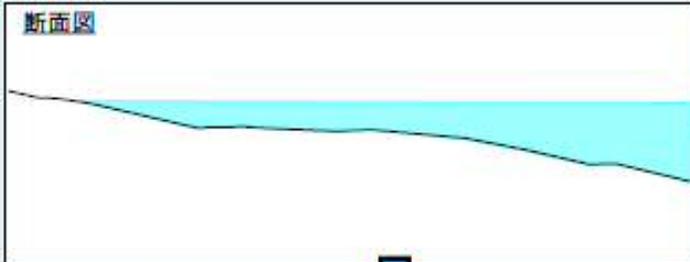
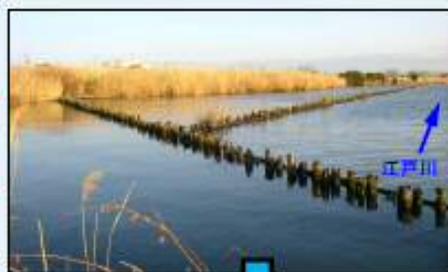
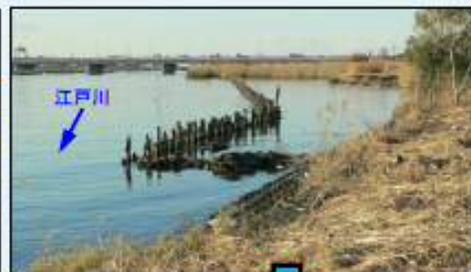
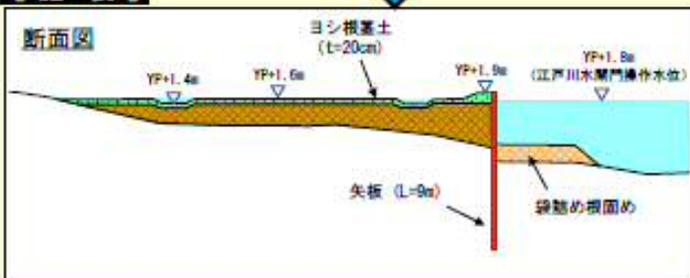
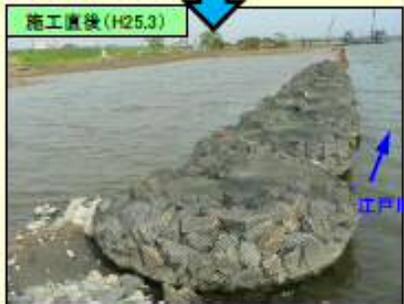
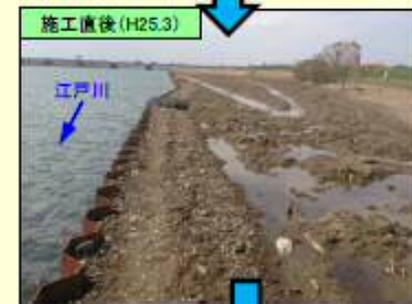
図3.7 第2新生息地の対策内容

- ・上下流の既対策区間を接続させ、ヒヌマイトトンボ生息地の面積拡大を図る
- ・造成高は Y.P+1.6m 程度を基本とする
- ・川側の護岸高は Y.P.+1.9m を基本とする
- ・造成面は起伏に富んだ形状とする。
- ・密生したヨシ原を造成するため、最低地盤を Y.P+1.4m とする。
- ・湿潤した環境が維持されるように、水が出入りする開口部を設ける。

綱矢板による河川敷造成によりヒヌマイトシボの生息地を創出。第二新生息地を整備することで、当初生息地及び新生息地を繋ぐ約500mの連続した生息環境が創出。これにより環境変化による江戸川からの絶滅の危険を分散。

断面図

当初生息地と新生息地の間にある水面を埋めてヨシ原を造成し、生息地の面積・範囲を増やす目的で、第2新生息地が、平成23年度に詳細設計を実施、平成24年度に造成された。

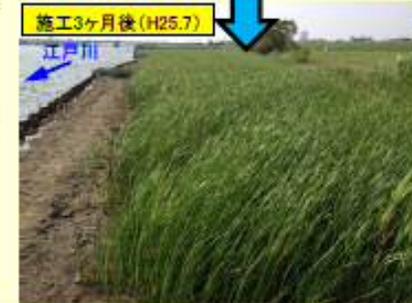
平面図
