5. 新飼育舎による系統保全

飼育舎設計の考え方

飼育舎の構造

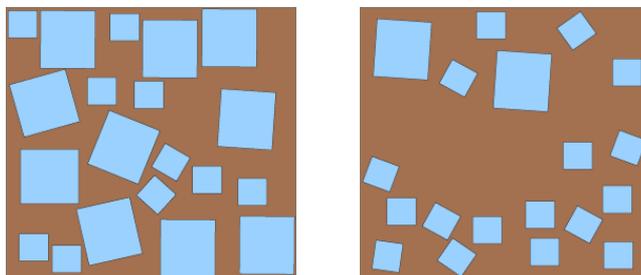
図 5. 1 窪地等（水色部）が 50%分布する場合（左）と 25%分布する場合（右）のイメージ

- ① 個体群を存続させるために必要な個体数に関する古典的な一般則として、「500 則」といわれるものがある。500 則は環境の変動に対応できるだけの遺伝的な変異を保つために必要な有効な個体数として提案されたものである。本業務では、種の系統維持に必要な個体数を、「500 則」により成虫 500 個体と仮定する。
- ② 成虫 500 個体を維持するのに必要な幼虫個体については、飼育方法は既存の飼育舎での飼育方法に準じて行うことから、既存の飼育施設での幼虫個体数と成虫個体数との関係から求める。既存の飼育施設での個体数調査は、平成 8 年から平成 12 年まで行われている。
- ③ 既存の飼育施設での成虫個体数と幼虫個体数との関係を表 5. 1 に示す。成虫個体数については、寿命を 2 週間と仮定して、調査の結果から最低確認個体数を算出した。幼虫個体数については、幼虫が窪地等に偏って生息していることが多いことから、幼虫の生息に適した窪地等が飼育槽の面積の半分を占める場合(a)と、1/4 を占める場合(b)とを仮定した (図 5. 1)。

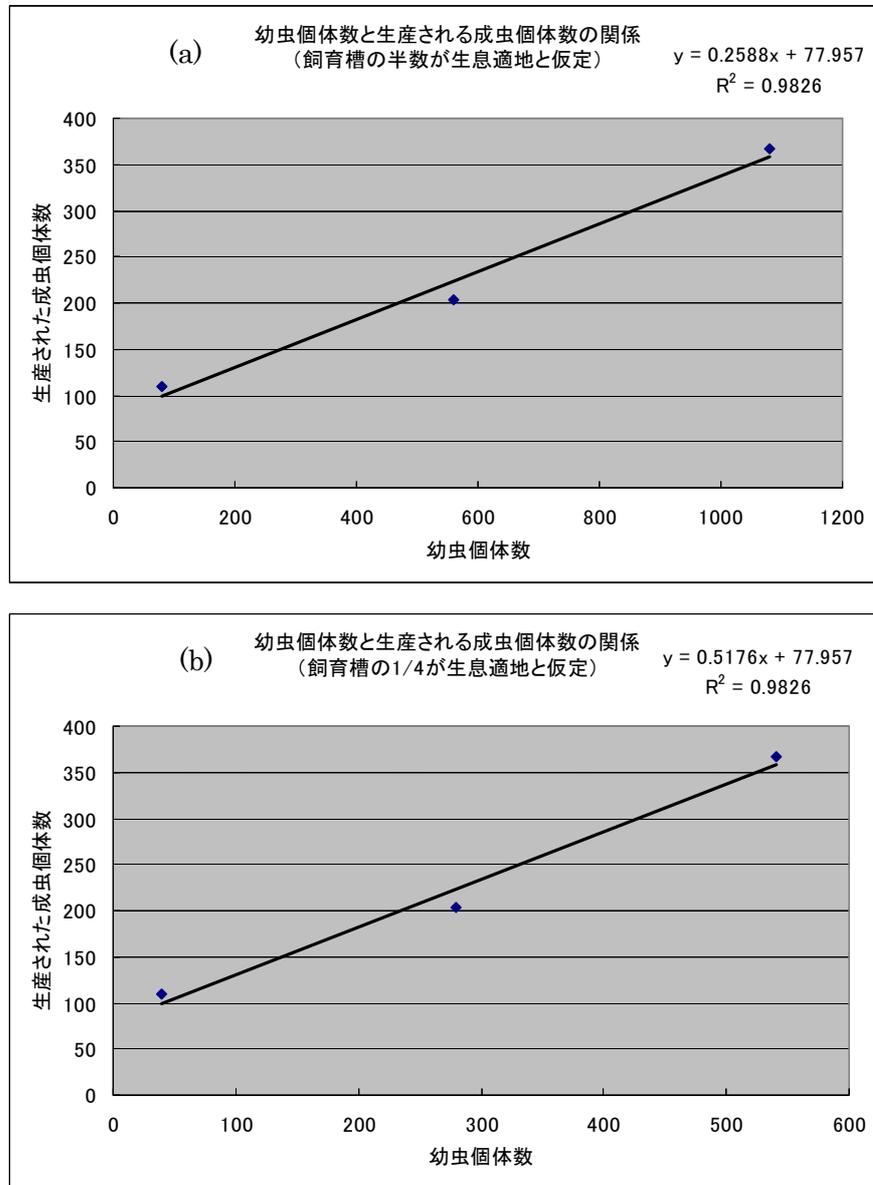
④幼虫個体数とその幼虫から生産される成虫の個体数との関係式を、2 パターンそれぞれについて求めた (図5. 2)。

図5. 2 幼虫個体数とその幼虫数から生産される成虫個体数との関係
(上段 ; 半数が生息適地と仮定した場合、下段 1/4 が生息適地と仮定した場合)

⑤必要な成虫個体数を、①により 500 個体と仮定し、④で求めた関係式から成虫 500 個体の生産に必要な幼虫数を求めると、

(1) 「半分が生息適地と仮定」 $(500 \text{ 個体} - 77.957) \div 0.2588 \doteq 1700 \text{ 個体}$

(2) 「1/4 が生息適地と仮定」 $(500 \text{ 個体} - 77.957) \div 0.5176 \doteq 800 \text{ 個体}$

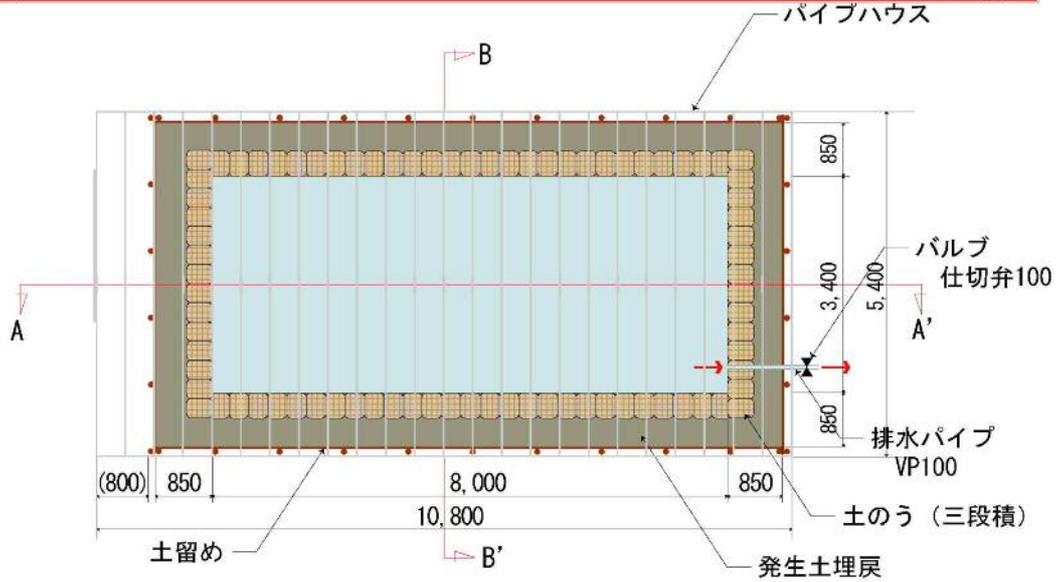
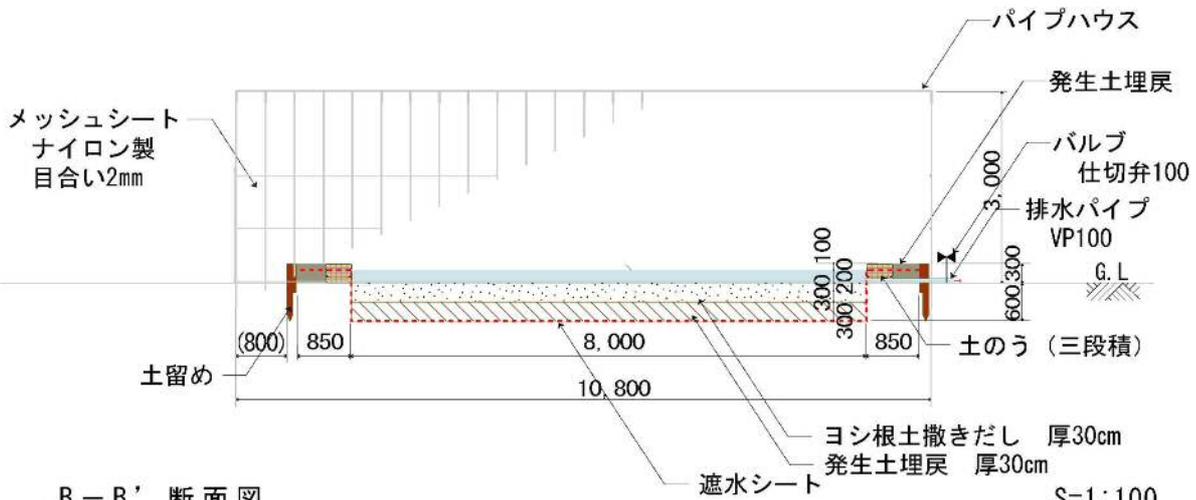
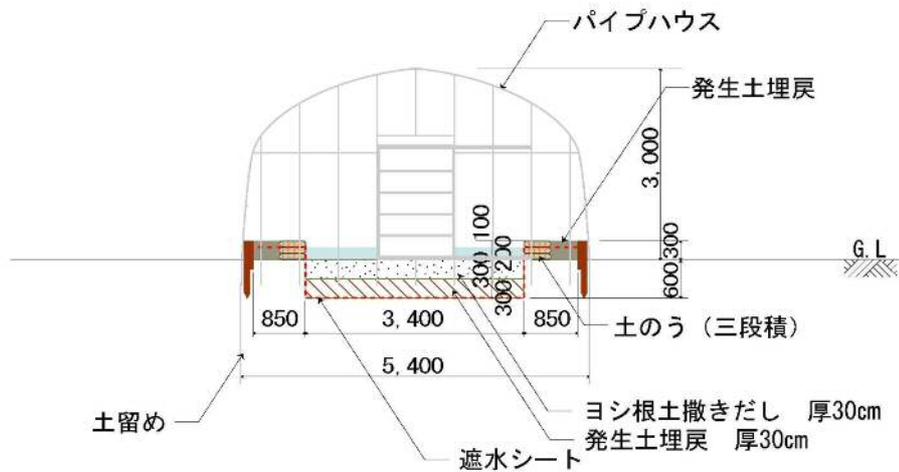
図 5. 3 飼育舎の構造

飼育舎の骨組みは比較的安価なビニールハウスの骨組みを用いた。また、被覆材については、風通しが良い点、丈夫な点から、農業で使用する網目2mmの防風用の網を用いた。飼育舎高さは、ヨシの高さから決定した。

飼育舎の骨組みは比較的安価に作製できる点から、ビニールハウスの骨組みを用いた。また、被覆材については、風通しが良い点、丈夫な点から、農業で使用する網目2mmの防風用の網を用いた。高さについては、現況生息地のヨシの高さが3mであること、また3mの高さはビニールハウスの規格のうち一般的な高さであるため、比較的安価であることから、ビニールハウスの高さは3mとした。なお、ビニールハウスの設計及び設置は「地中押し込み式パイプハウス安全構造指針（社団法人日本施設園芸協会 平成11年9月）」に準じて行った。飼育舎の構造を図5.3に示す。

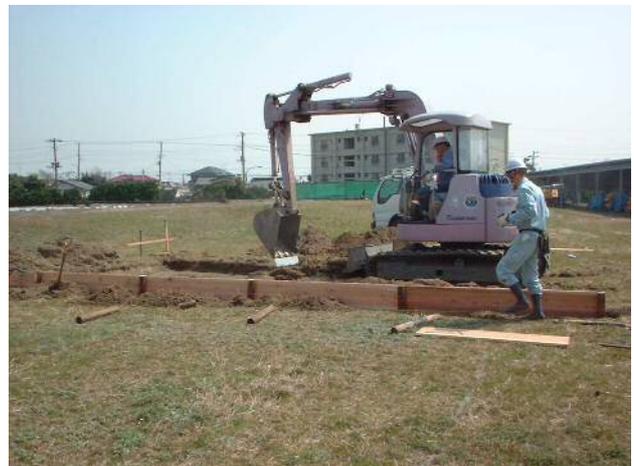
掘削と土留め

施工は、掘削・土留め→遮水シート設置→周囲を土嚢固定→排水溝設置→フレーム組み立て→網の固定の順に実施した。

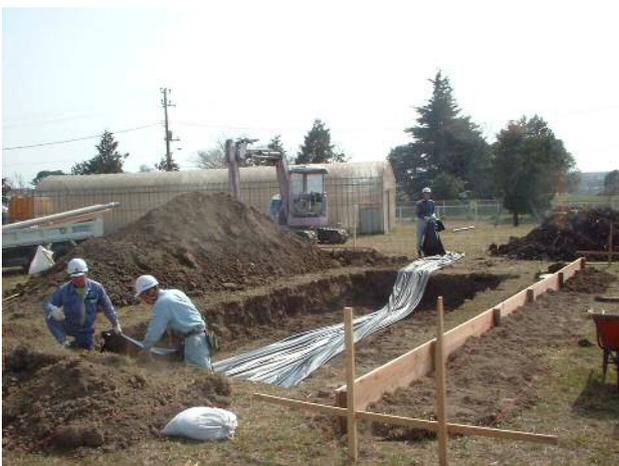
遮水シートの設置

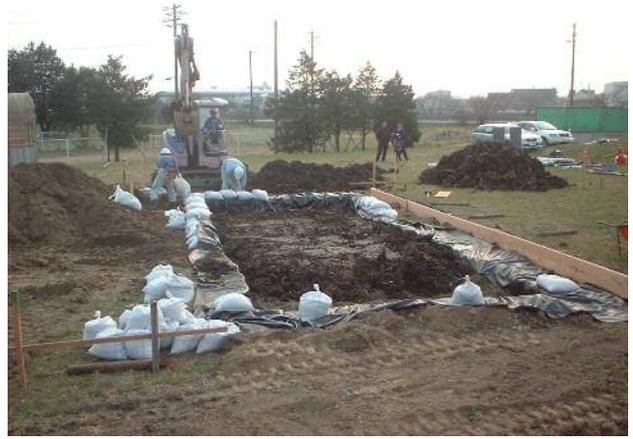
土嚢により遮水シートの周囲を固定

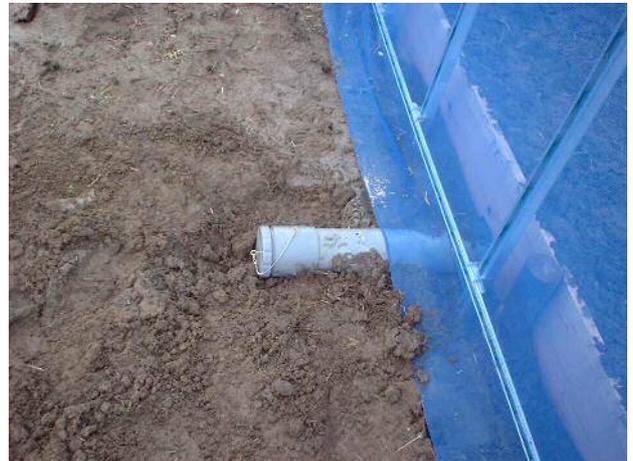
飼育槽に排水口を設置

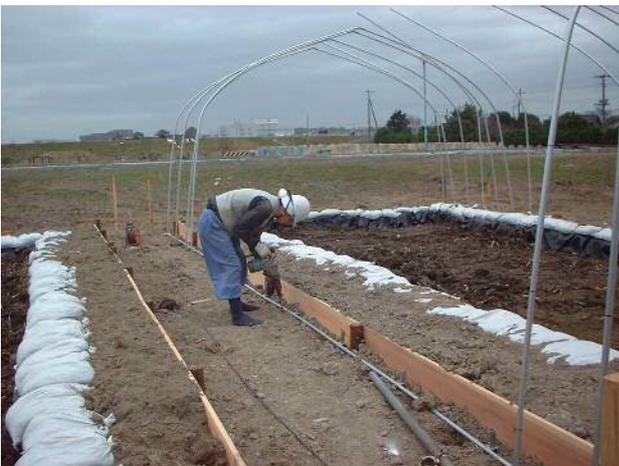
ビニールハウスの骨組みを差し込むための穴の作製（礫が多く、ドリルで削孔後に、スコップにより掘削した）

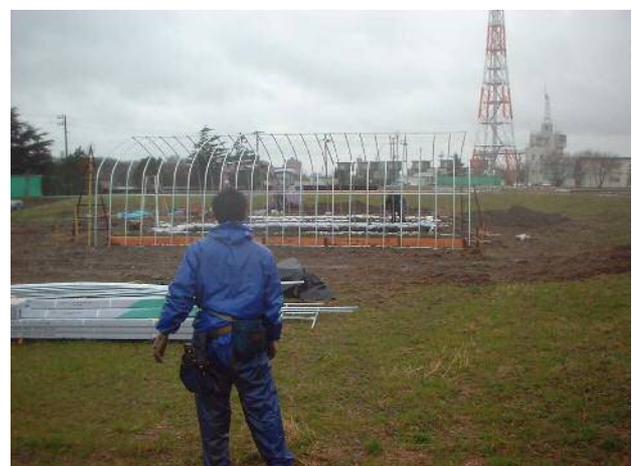
全体のバランスの確認

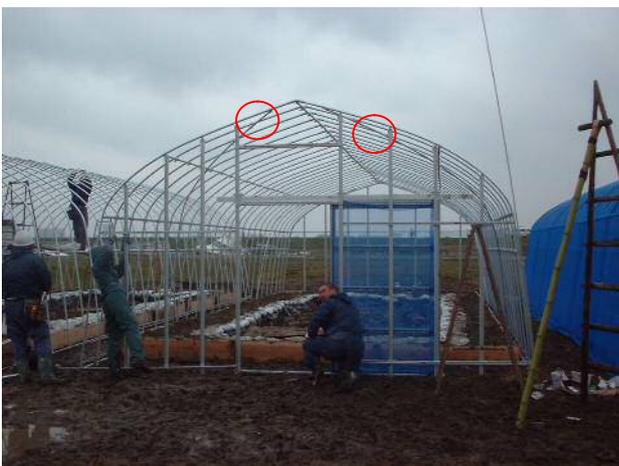
桁行方向筋かいの設置

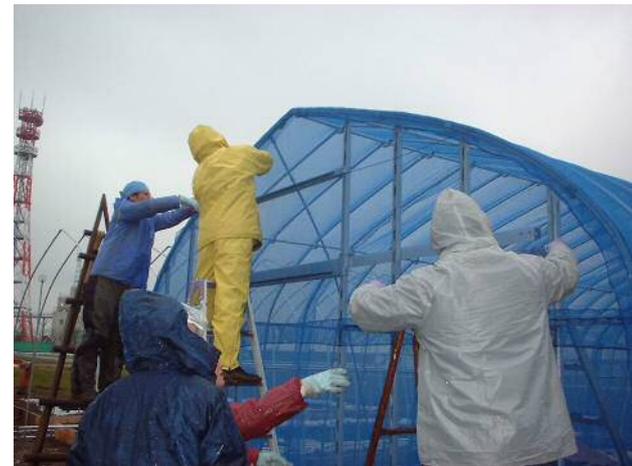
網の固定

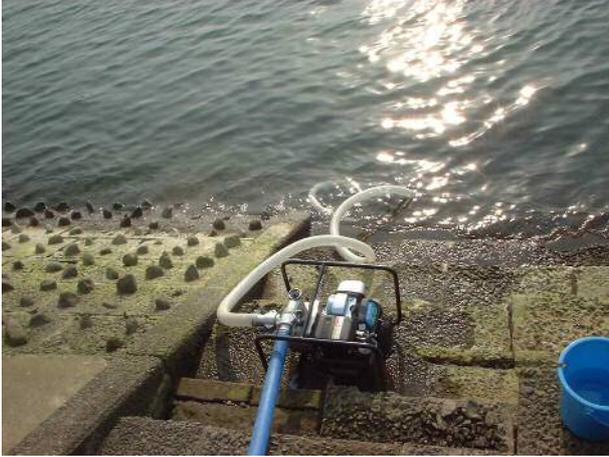
エンジンポンプによる取水

汽水の取水は旧江戸川より行い、供給はエンジンポンプ及びサニーホースを用いて行った。

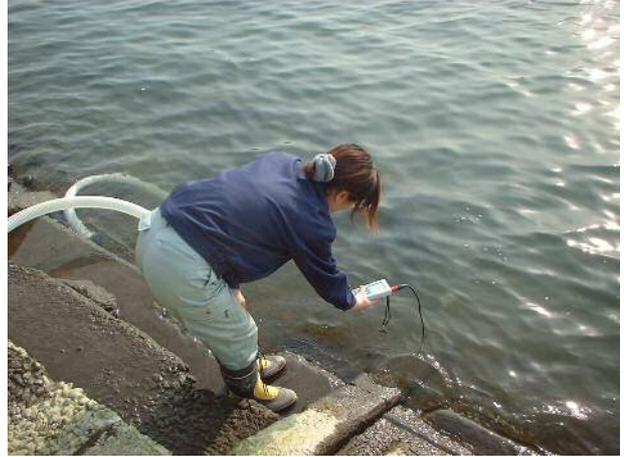
取水地における汽水の測定

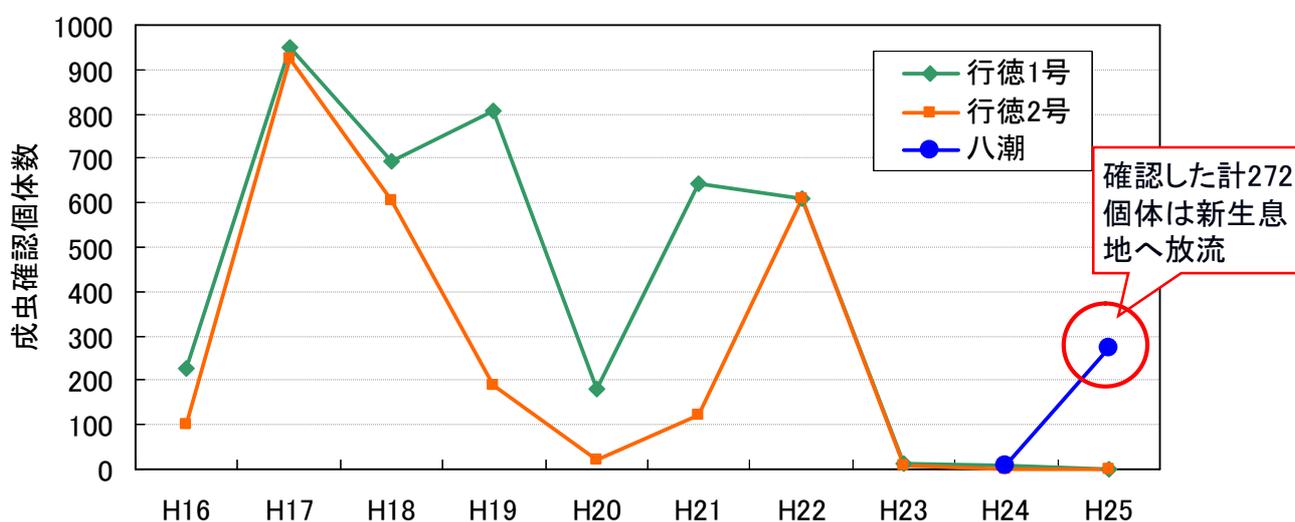
図 5. 4 成虫確認個体数の経年変化

飼育舎設置直後の平成16年度に100～200ほどであった個体数が、平成17年度には900個体以上に増加した。しかし、平成18年度には約600～700個体に減少している。平成19年度には、行徳1号で少し増加したが、行徳2号では急激に減少していた。平成20年度になると、どちらの飼育舎も200個体以下に減少した。平成21年度には両飼育舎で増加し、平成22年度には極端に減少していた行徳2号と600個体以上になっていた行徳1号の個体数が、ほぼ同数になった。平成22年度までで確認が最も少なかったのは、平成20年度の行徳2号23個体であった。その後、平成23年3月の東日本大震災の影響で飼育舎の水位が維持できなくなり、平成23年度には行徳1号と行徳2号を合計しても20個体と、確認数は大幅に減少した。平成24年度も、行徳1号、2号、八潮の合計で16個体であり、生息数の回復は見られていない。本年度は、八潮飼育で昨年度の7個体から大きく増加し、272個体となった。これは、八潮飼育舎で水位が安定していたためと考えられる。行徳1号、2号では、成虫は発生しなかった。これは、昨年度発生した成虫を八潮飼育舎へ移植したこと、水位維持が改善されなかったためと考えられる。

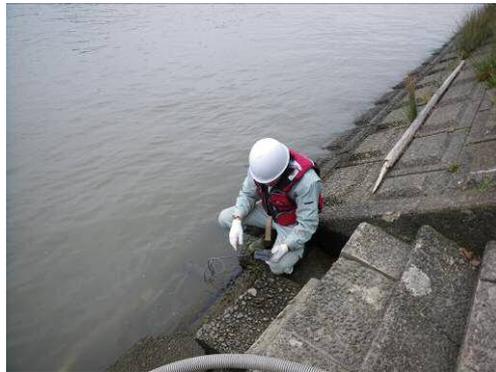
写真 5. 1 2 給水地点水質測定

給水地点において、各測定機を用い、水温、塩分濃度、pH、溶存酸素の4項目を測定した。

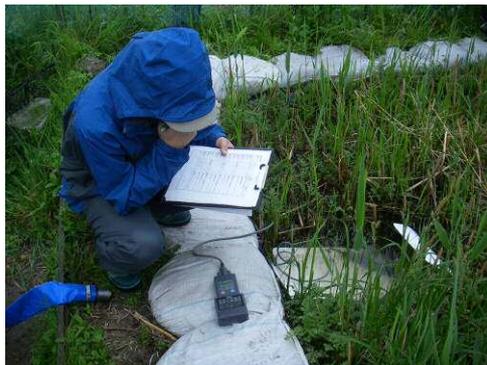
写真 5. 13 飼育槽水質測定

新飼育舎及び旧飼育舎の3棟において、測定機を用い、水温、塩分濃度、pH、溶存酸素の4項目を測定した。測定は給水地点からの給水前に行った。測定にあたっては、水質測定マニュアル2に示す手順に従って作業を進めた。測定結果は作業記録簿へ記録した。
